LOKAL ÅTGÄRDSPLAN BLYSJÖN

ETT LOVA-PROJEKT 2016-2017
HUVUDMAN: KALKNINGSFÖRBUNDET
PROJEKTANSVARIG: KLARÄLVENS VATTENRÅD

SYFTE: HUR MÅR BLYSJÖN? VAD GÖRA FÖR ATT NÅ GOD
EKOLOGISK STATUS?

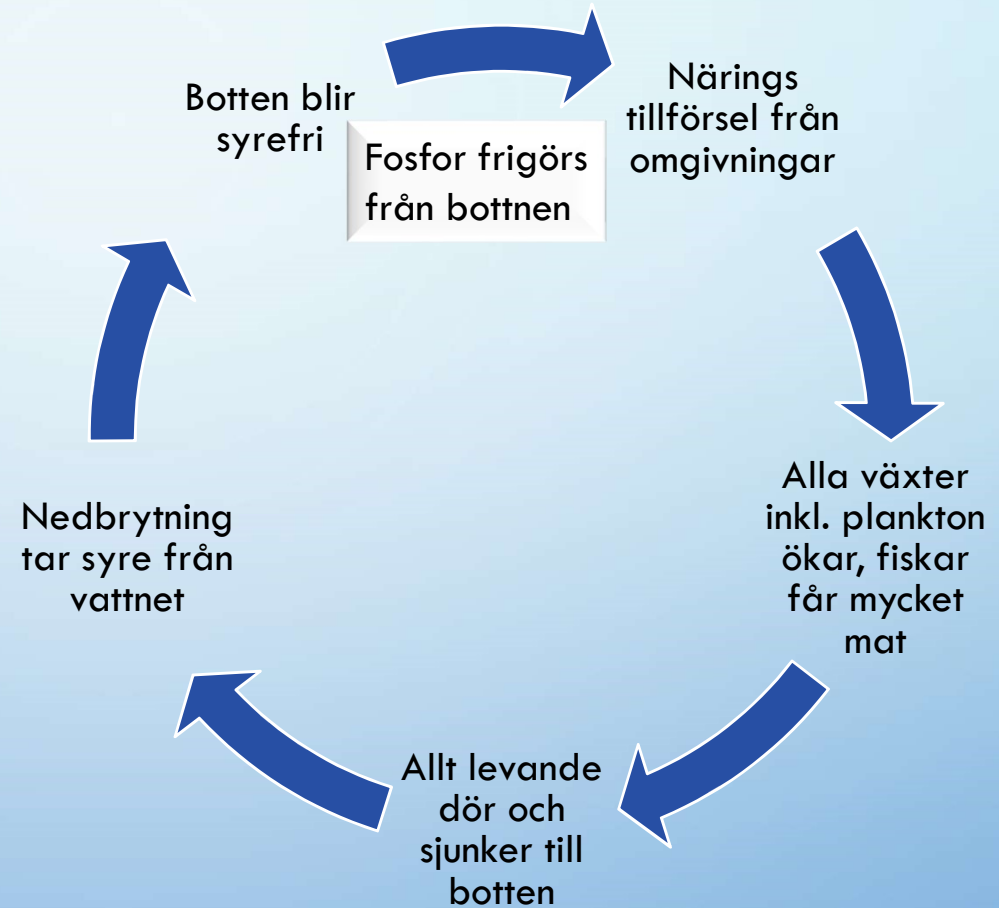
Sommaren 2016 fanns nästan inget syre i bottenvattnet, en tredjedel av Blysjöns vatten var obeboeligt för fiskar och andra djur.

När botten är syrefri övergår Fe^{3+} till Fe^{2+} och släpper då i sediment bundet fosfor.

I september börjar cirkulationen, och näringen från bottenvattnet kom upp till ytan. Solljuset gynnar algblomning.

Giftiga cyanobakterier växer till och vattnet blir grönfärgat

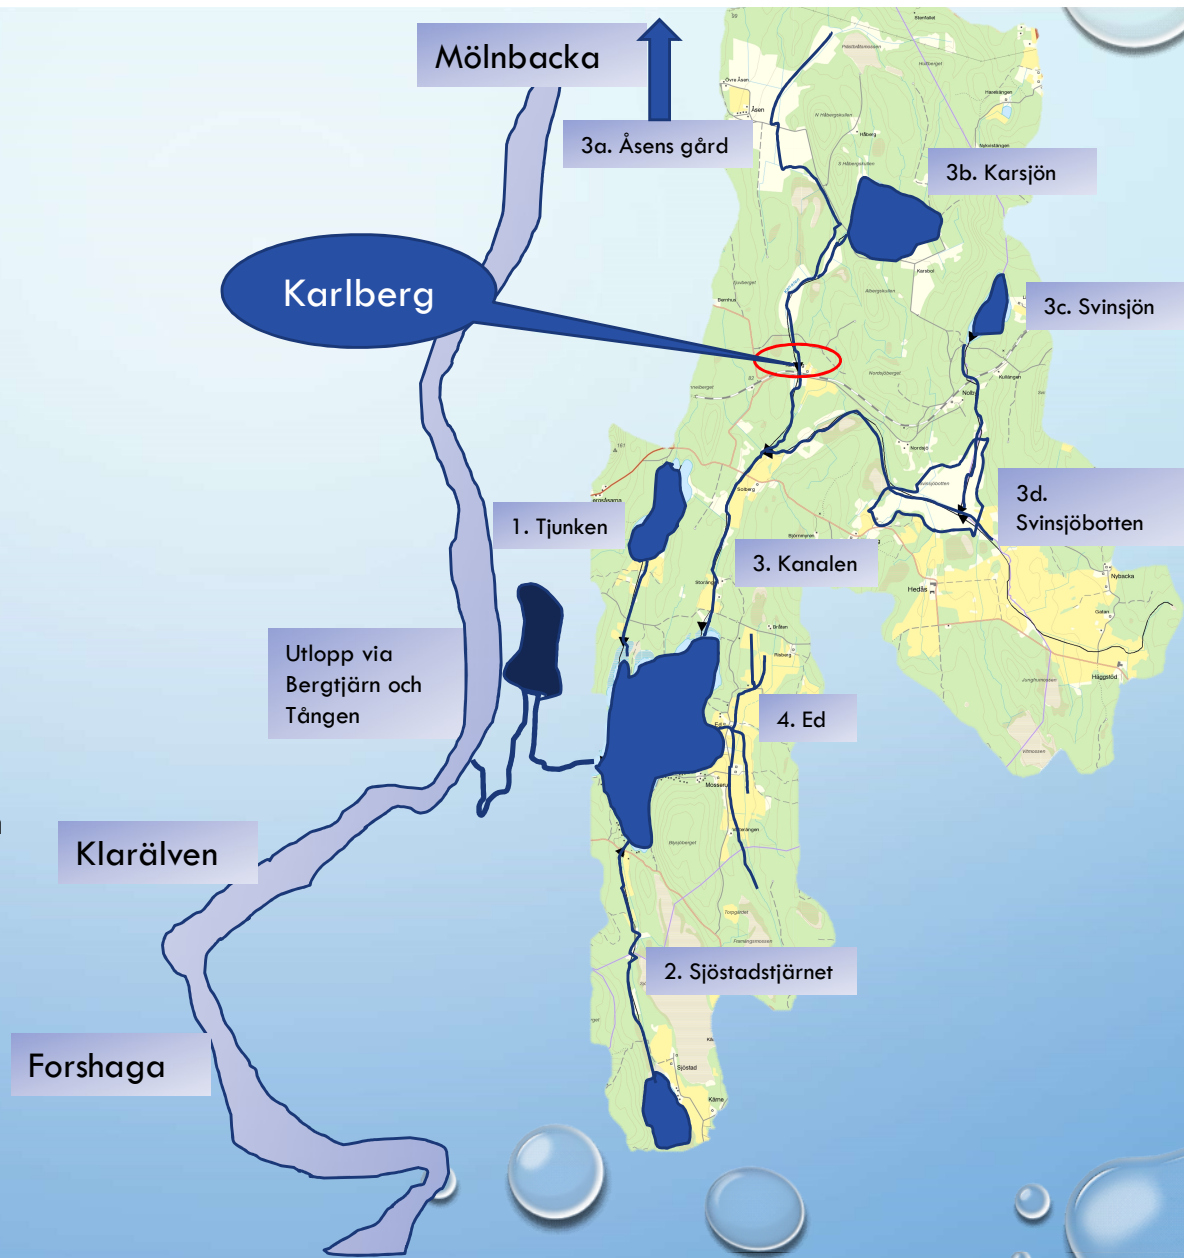
FYRA STÖRRE TILLFLÖDEN TILL SJÖN

Förhöjda näringshalter kommer främst i Kanalen som avvattnar ett stort område. Aktuell diskussion rör flödet ner till Karlberg, men Kanalen får även påspädning från Svinjöbotten. Järnvägen syns strax söder om Karlberg.

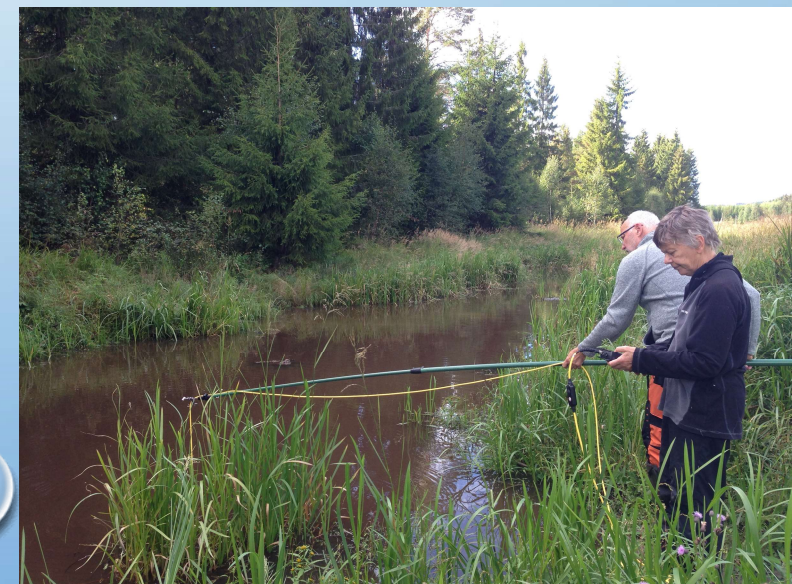
Vi kollar syrehalten i liten damm i provpunkten nedströms Åsens gård. Här är lämpligt att utvidga till en större fångstdamm.

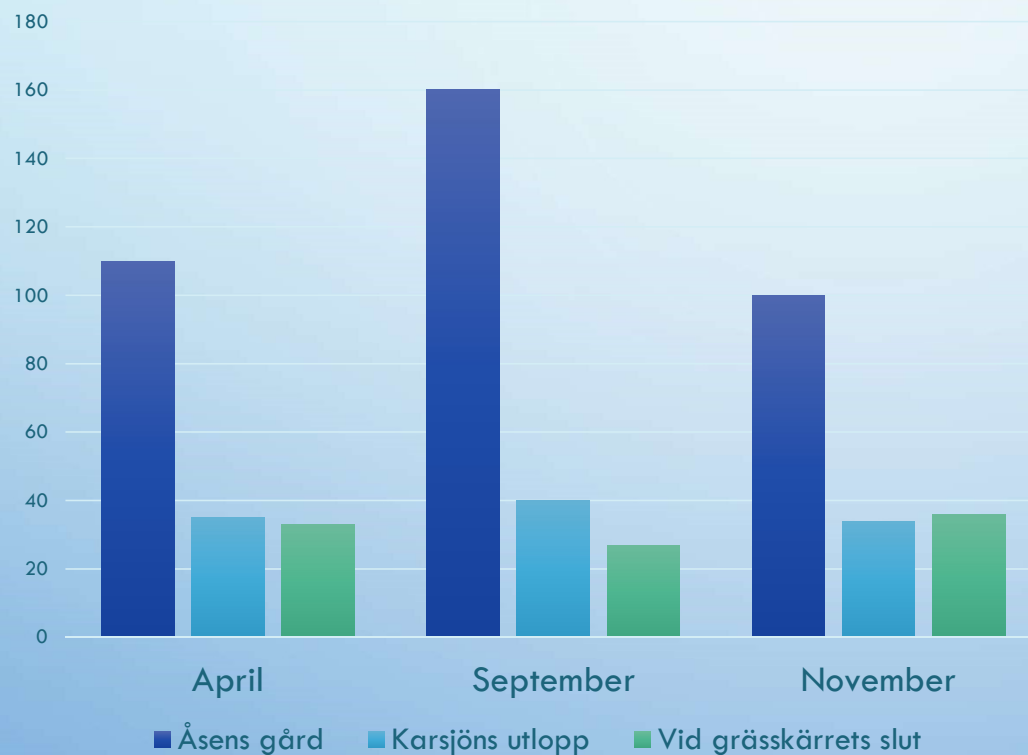
**Reduktion och utspädning av fosforhalt från Åsens
Gård till Karlberg,
mätperiod 2016. Tot-P ug/l**

Total-fosfor ug/l	April	September	November
Åsens gård	110	160	100
Karsjöns utlopp	35	40	34
Vid gräskärrets slut	33	27	36
Reduktion och utspädningseffekt	70%	83%	64%

Man kan räkna med att flödet från Karsjön ungefär motsvarar en tredjedel av flödet från Åsens gård.

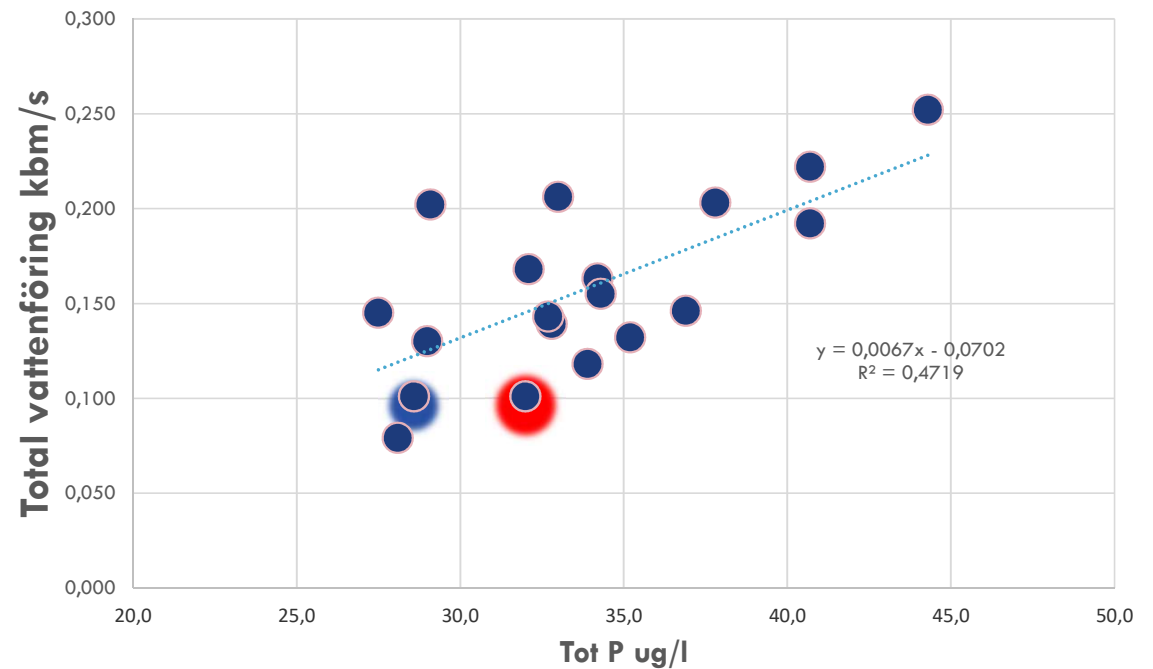
Total fosforkoncentration plottat mot flöde kbm/s i SMHIs
simulerade värden vid Karlberg (AVR 8794) för åren 1999
till 2016. Högst flöde ger högre uttransport av näring.
Skuggad punkt med rött vårt uppmätta värde 2016, med
blått SMHIs beräknade. Skillnaden är att SMHIs bräknar ett
något lägre värde än vårt snittvärdet tre provtagningar.

Vår mätning stämmer hyfsat bra med deras
simulering som gäller för år 1999 fram till 2016. Att
sambandet uttransport och flöde inte är linjärt beror
bl.a. på under vilka månader nederbörden faller.

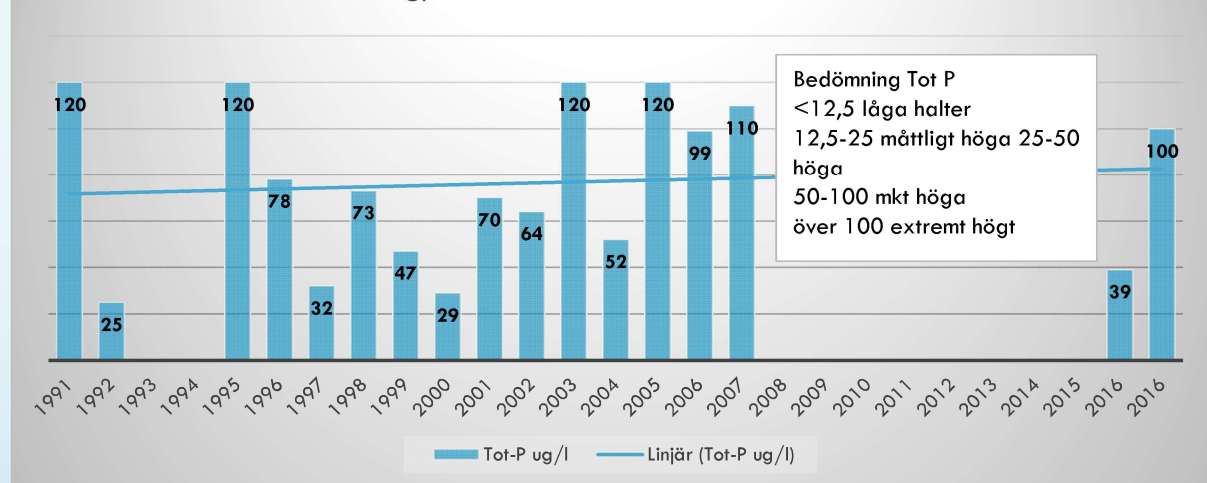
Tot Fosfor ug/l i nedre delen av Kanalen

Diagrammen visar analyser gjorda under hösten. Nedjustering av extremt höga värden i kanalen har gjorts till 120 ug/l.

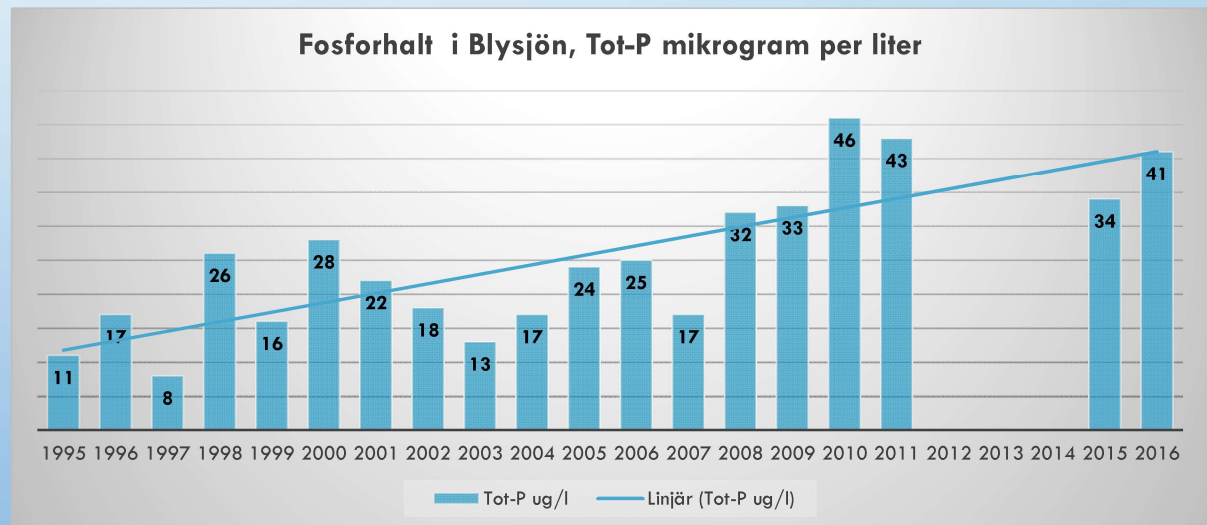
Fosforhalt i Blysjön, Tot-P mikrogram per liter

BLYSJÖNS FOSFORHALTER VERKAR STIGA. EN EFFEKT AV INTERNBELASTNING?

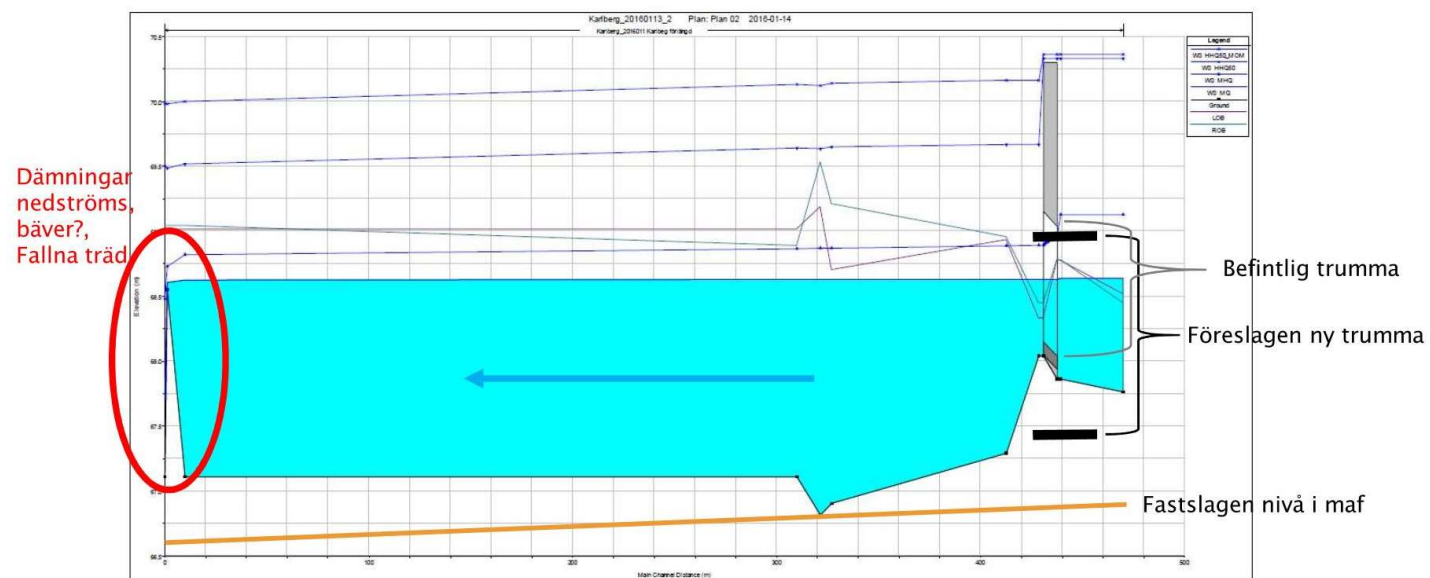
PROFIL NEDSTRÖMS AKTUELL TRUMMA

VAD ÄR DET SOM
DÄMMER? HUR LÄNGE
HAR DET VARIT SÅ?
BILD FRÅN THYRÉNS
HÄMTAT FRÅN
SAMRÅDSUNDERLAGE

Profil över befintliga förhållanden med vattennivåer vid MQ, MHQ, MHQ50 och MHQ50mom (ej rensad kanal).

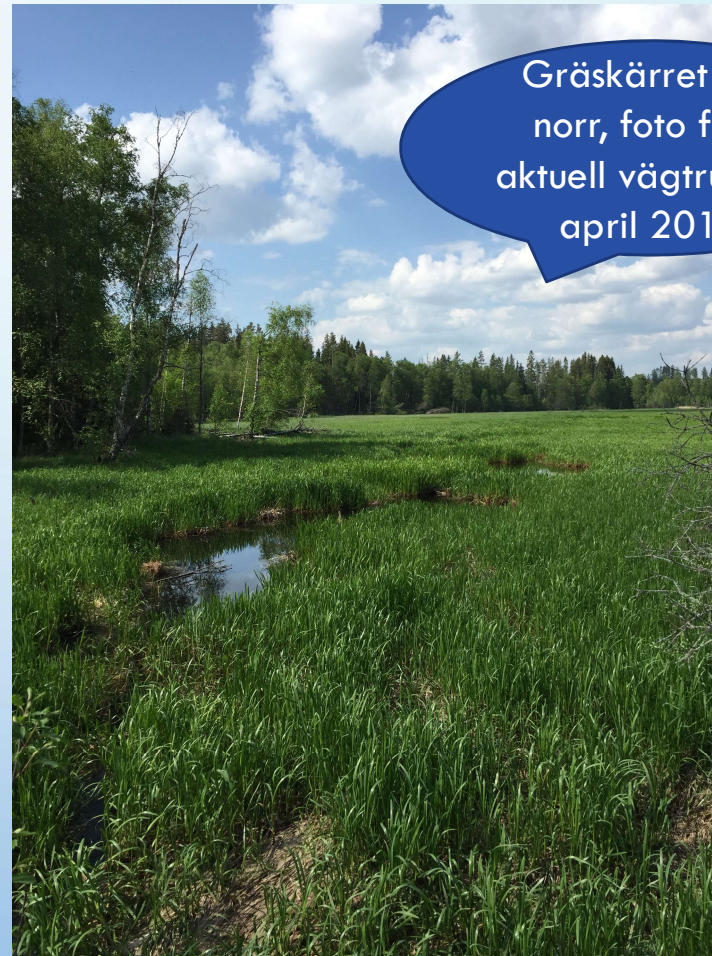
Gräskärret mot
norr, foto från
aktuell vägtrumma
april 2016
