# LOKAL ÅTGÄRDSPLAN FÖR BLYSJÖN-TÅNGÅNS AVRINNINGSSOMRÅDE

**Åtgärdsplanen beskriver läget förr och nu samt ger förslag på åtgärder som syftar till att vattensystemet ska uppnå god ekologisk status.**

Den lokala åtgärdsplanen är framtagen av Klarälvens vattenråd med stöd av LOVA-pengar från staten 2016-2017. Arbetet är utfört i samverkan med Forshaga och Karlstads kommuner, Bergvik Skog AB, Blysjöns fiskevårdsområdesförening och Värmlands Läns Kalkningsförbund, vilken är huvudman för projektet. Planen beskrivs också i en populärversion. Detaljerade analysresultat mm underlag finns i en bilaga. Dokumenten finns tillgängliga på hemsidan.

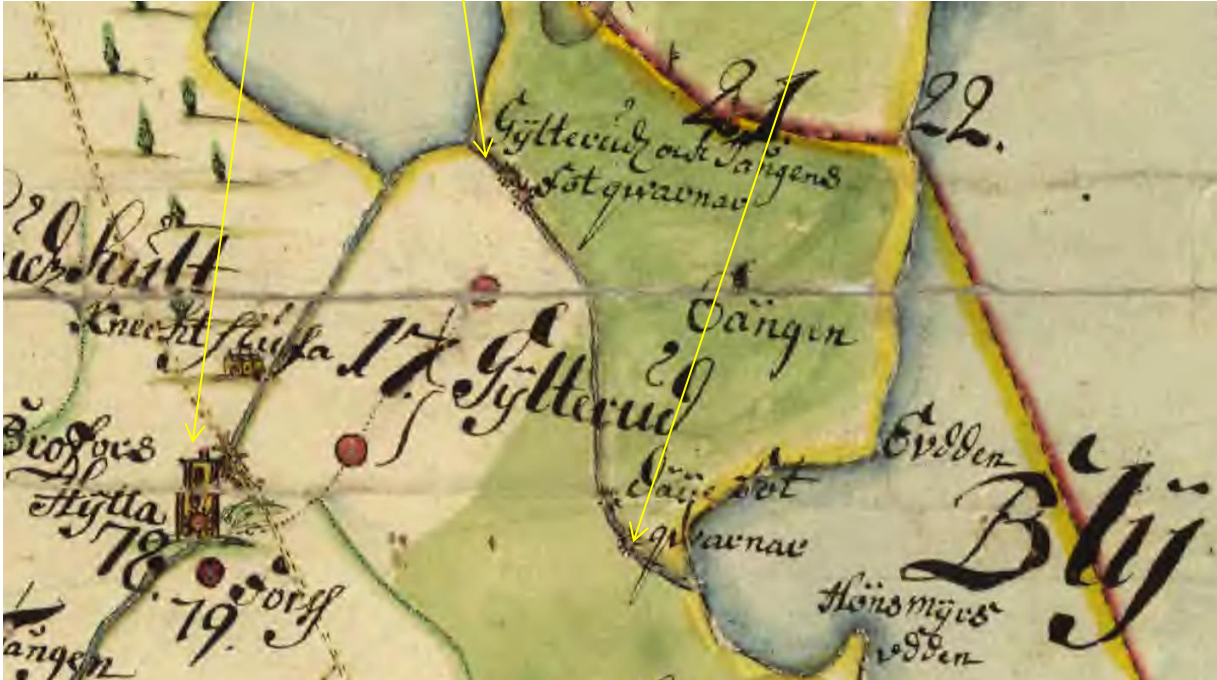
På de äldre kartorna finns många kvarnar utmärkta. De benämns oftast efter sitt hemman och är ritade som små vattenhjul. På sockenkartan 1706 kan man i vårt område räkna till minst 8 fotkvarnar. Nedan syns Gylterud och Tångens fotkvarnar samt "Däije fot qvarnarna" i Gylterudsån. Vid Tångån är Brofors hytta utmärkt trots att den inte ska ha varit aktiv. Den ska ha lagts ner 1690.

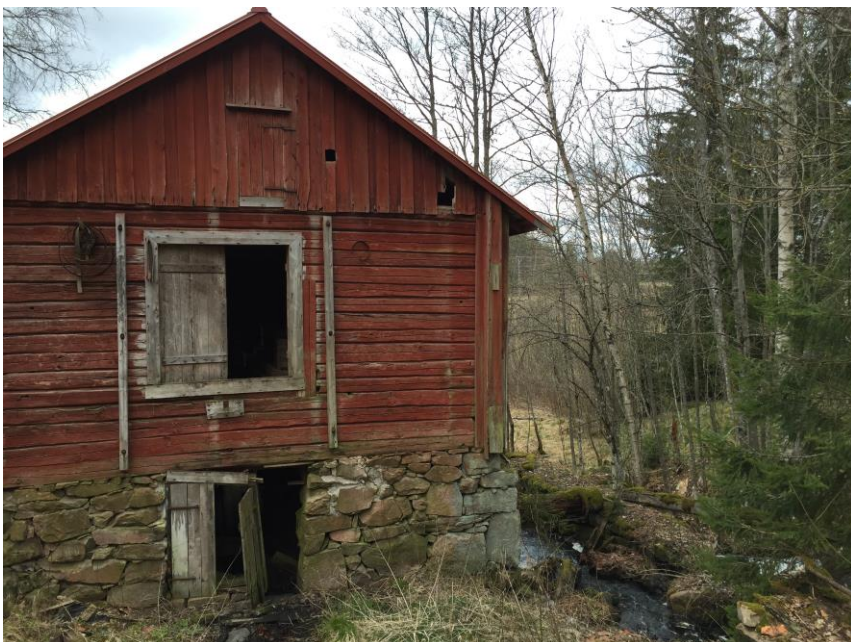
Foto 1 Kvarna vid Gylterud, ett fint kultur-minne.

Rester av en kvarn finns vid Gylterud med kvarndamm. På sockenkartan från 1706 finns två kvarnhjul ritade här. De benämns Däije kvarnar. Se sid 11. 1883 heter kvarnen Lindfors kvarn.

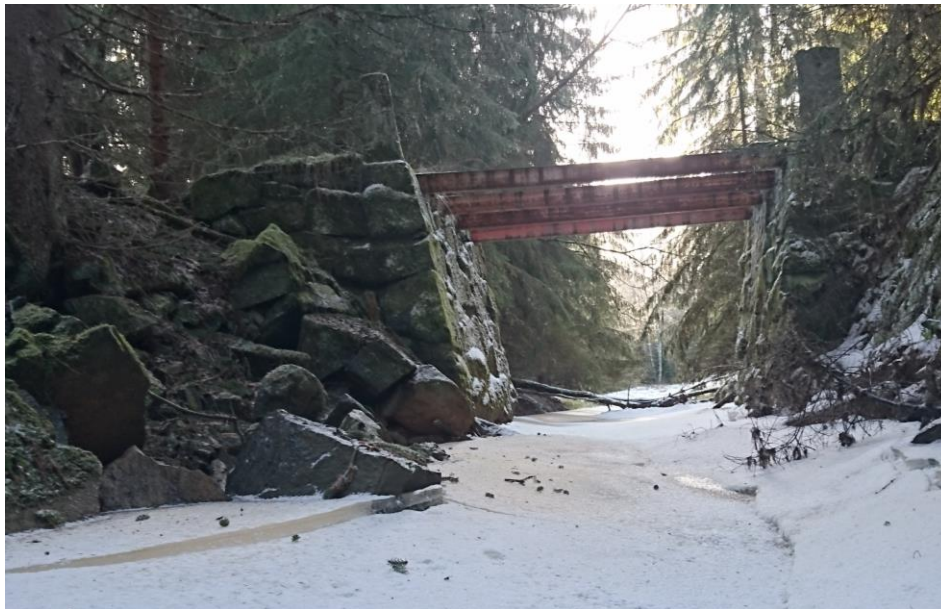
## Karlberg – brofäste rester av en gammal landsväg?

De här vackra brofästena i Kanalen strax norr om Karlberg borde märkas ut som kulturlämning.

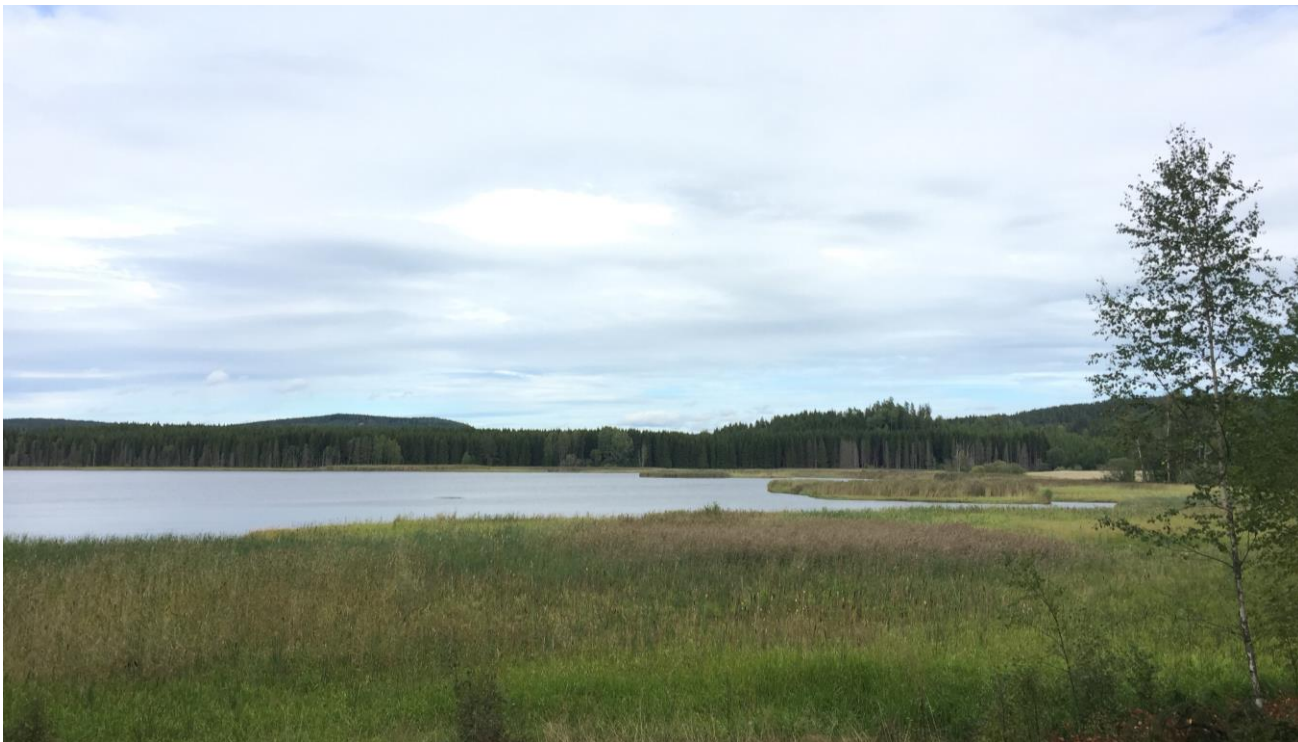
Foto 7 Karsjön Foto mot sydost från rastplatsen. Vassar av kaveldun, vass, jättegröe

Karsjön är en grund fågelsjö, stadd i igenväxning, omgiven av kraftiga vassar av kaveldun och bladvass. I söder finns lite uppodlad mark som tidigare tillhörde gården Karsbol. Sommaren 2016 odlades här bovete. I norr ligger Håberg på södra Håbergskullen som är ett hyperitberg, med naturskogsartad lövskog (se sid 8). Här finns många kultur/fornlämningar. (se sid 9)

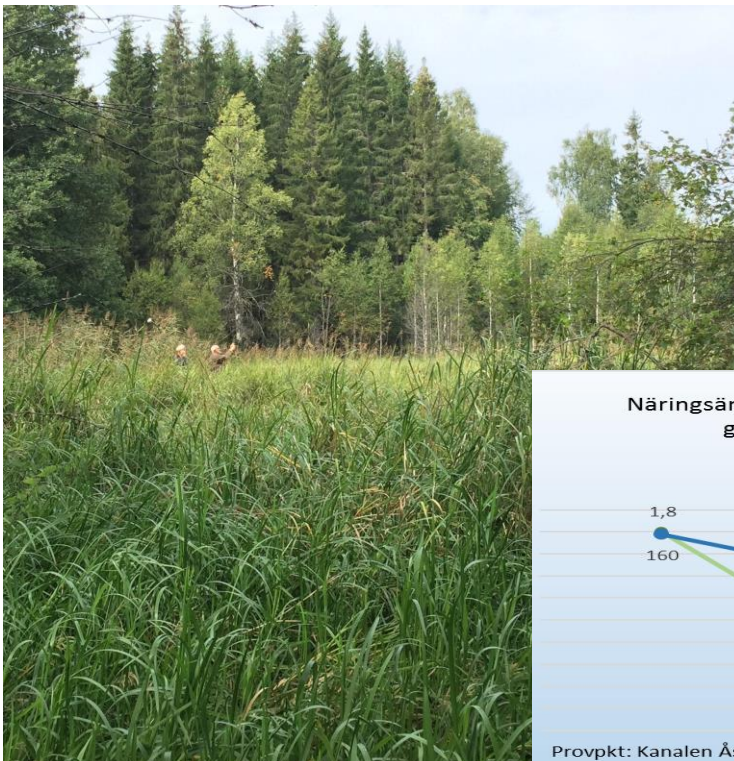
F.d. Lilla Karsjön översilades med 2 dm vatten under sommaren/hösten 2016. kärret. Den grävda kanalen är väl synlig fortfarande. Provtagnarna syns knappt, så högt är jättegröet! I augusti reducerade kärret fosfor med 83 % och kväve 56 %.

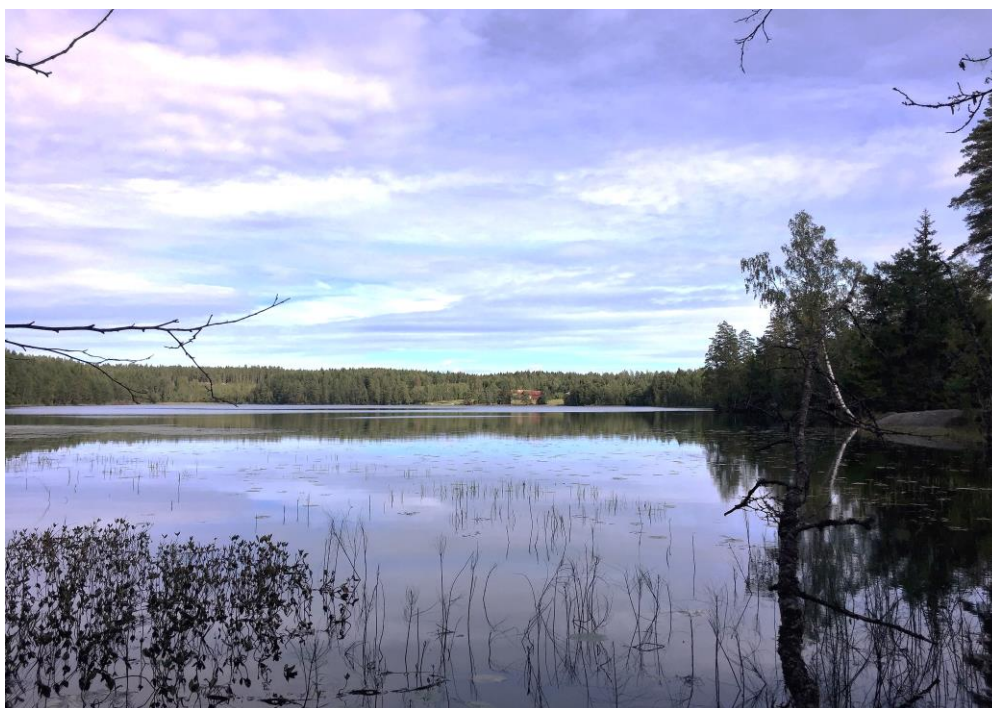
Svinsjön är en djup sjö med kalkkällor i botten (källa Ortsbor). Vattenanalyserna visar en klar näringsfattig sjö pH 6,8, Alkaliniteten är låg, endast 0,06. Provpunkt och foto är vid sjöns utlopp. Torpet "Norby grind" låg vid utloppet, där landsvägen till Filipstad gick över till Nyeds socken. Här ska tidigare även legat en knektbostad. Se sid 99. Det är fin växtlighet på sjöns botten.

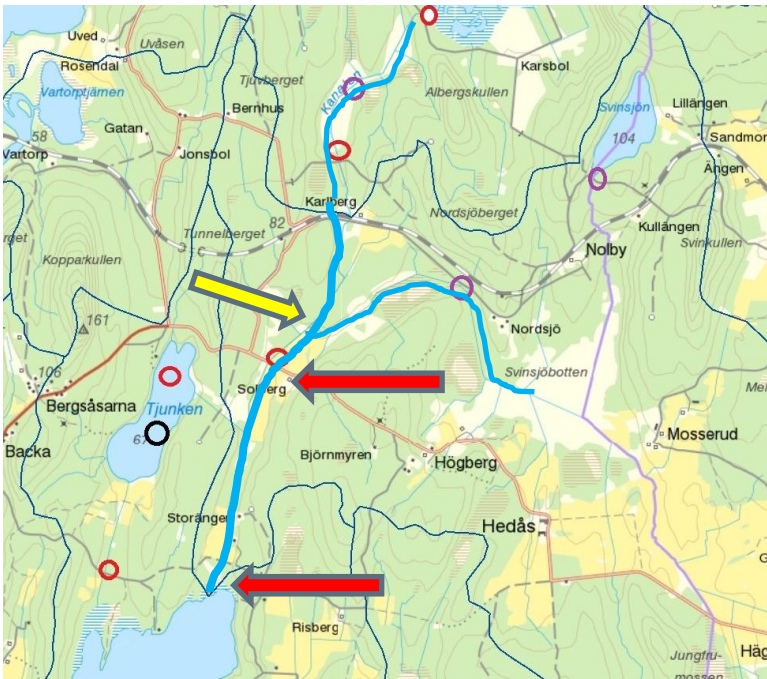
Karta 10 Kanalen från Karlberg till Blysjön

Hela Kanalen från Karsjön till Blysjön är c:a 5,5 km, ej inräknat diken på Åsens gård. Forshaga kommun har tagit en lång serie prover vid Solberg, i Kanalens nedre del (övre röd pil). Uppströms provtagnings-punkten tillförs Svinsjöbottens dikessystem vid gul pil.

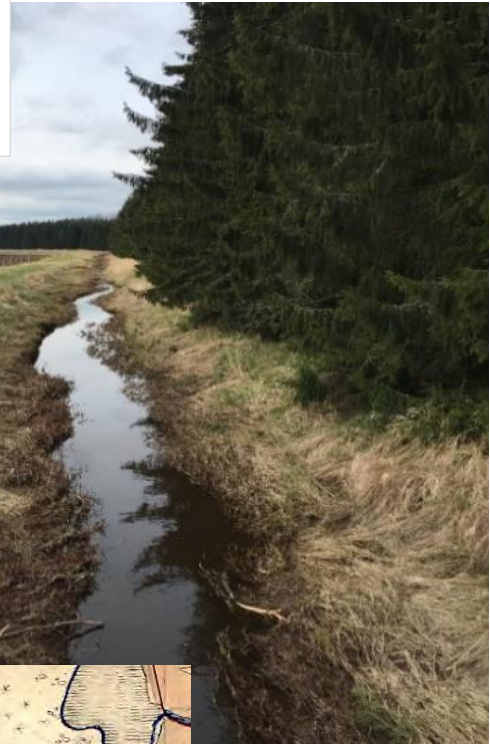
Foto: Kanalen söderut vid Solberg. April 2016 Det verkar finnas utrymme till bra skyddszoner kring Kanalen. "Vårfloden" har nyligen passerat och flödet är litet.

Fotot är taget från bron över väg strax öster om Solberg. På västra sidan Kanalen står idag granskogen tät Här fanns förr öppna marker tillhörande gården **Rosenberg**, i dag ett tillhåll för vildsvin.

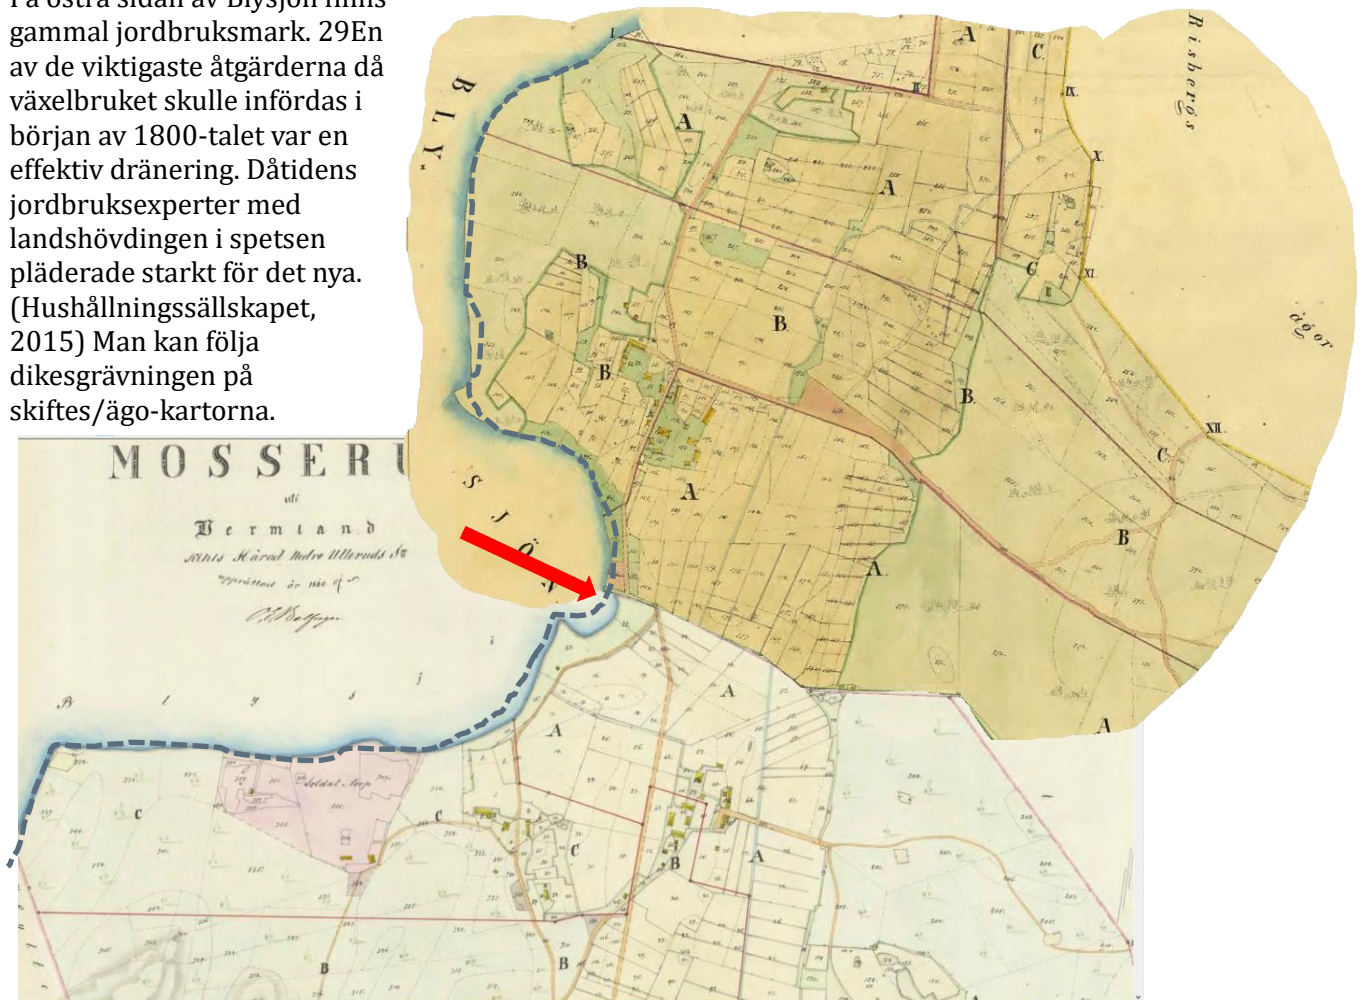
På lagaskifteskarta från 1854 över Ed och 1860 över Mosserud (ihopklippa) syns de **grävda diken** som snöröta blå linjer mellan åkrarna på Mosseruds marker. Soldattorpets marker är markets med rosa färg. Blysjöns nuvarande yta är inlagt med blå prickig linje. Blysjön måste ha varit var sänkt redan 1850.

Markerna täckdikades på 1980-talet. De öppna diken är c: a 1,6 km. Idag finns endast ett jordbruk med nötkreatur kvar. Risberg brukar mycket av markerna.

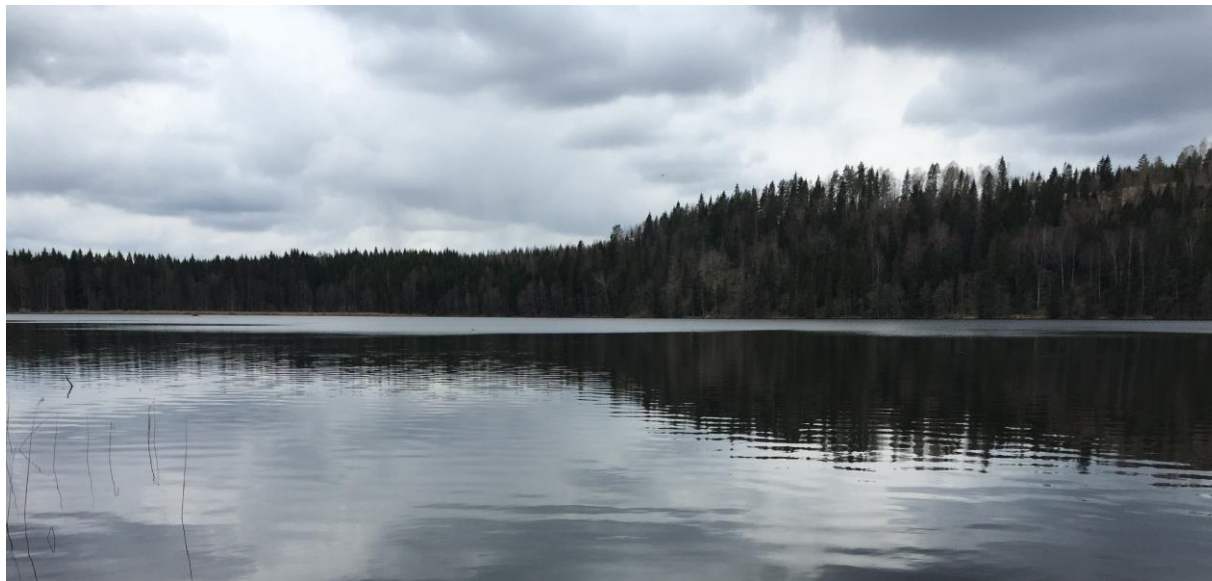
Foto 9 Sjöstadstjärnet, mot sydvästra stranden april 2016

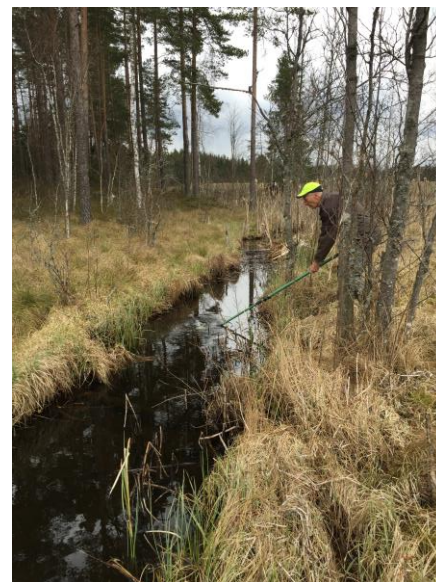
Karta 12 Sjöstadstjärnet och avrinningen norrut till Blysjön

Vi ändrade provtagningspunkt vid utloppet från vår (orange) till höst (röd), för att få med eventuell påverkan från gården Sjöstad. Då flöden var mycket låga på hösten är det vanskligt att säga om någon större påverkan på Blysjön sker från söder, men halterna av fosfor och ammonium var högre i höstprovet. Fastigheterna i området har godkända avlopp.

Förklaring karta: Avrinningsområdet urklippt. Provpunkter utsatta med pilar.

Lila linje gräns mellan Forshaga och Karlstads kommuner Blysjön ligger i norr. Området avvattnas via en liten bäck till södra änden av Blysjön.

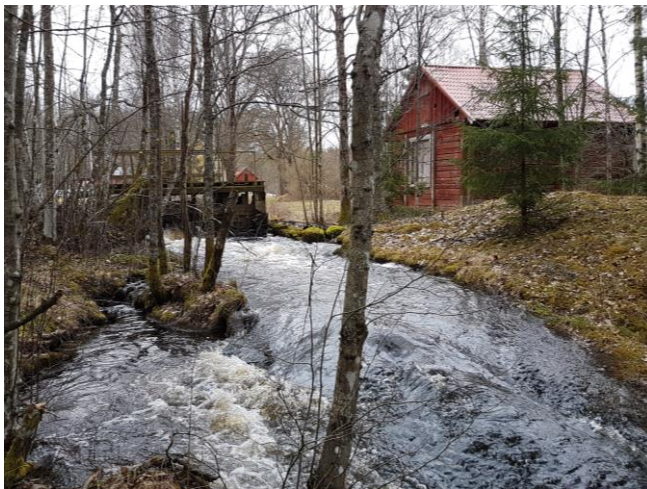
Kvarndammen från nedan. Kvarnen syns t.v. Nedanför dammen verkar det finnas ett naturligt vandringshinder som kanske bara öring klarar.

*Förslag på åtgärder: Dammregistret bör uppdateras, så att man inte får uppfattningen att kvarndammen regleras för kraft och Blysjöns nivå påverkas. Man bör utreda hur man kan åtgärda vandringshindret samtidigt som kulturmiljön (kvarndammen) bevaras.*

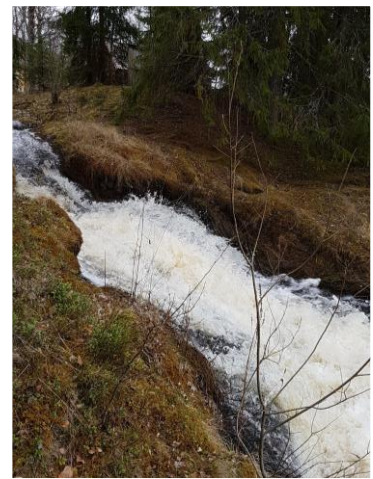
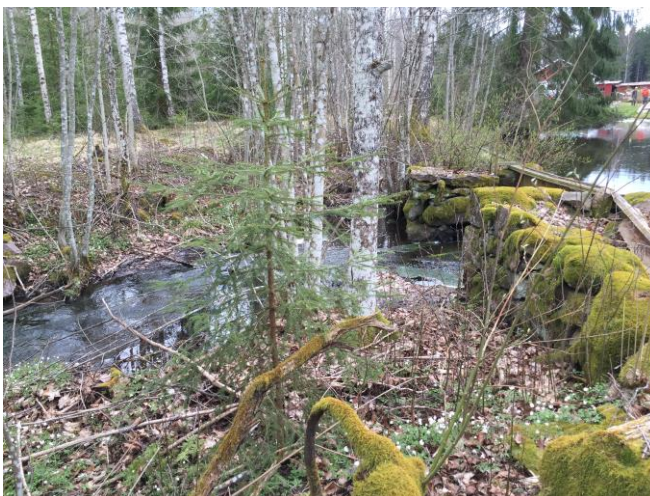
Del av dammen som inte regleras, läcker underifrån. Det ger en bifåra som är möjlig att göra vandringsbar? (T.h.)

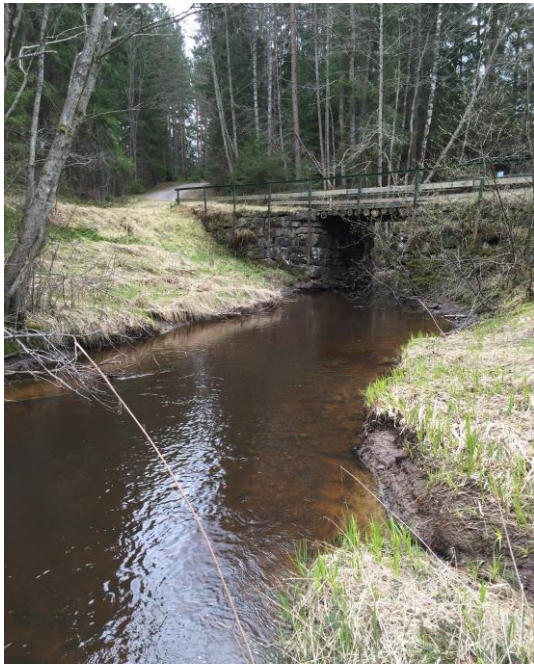
Foto 10 Tången - provplats vid Bron. April 2016

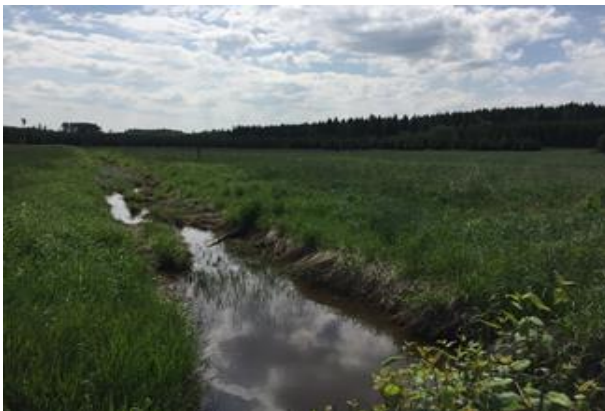
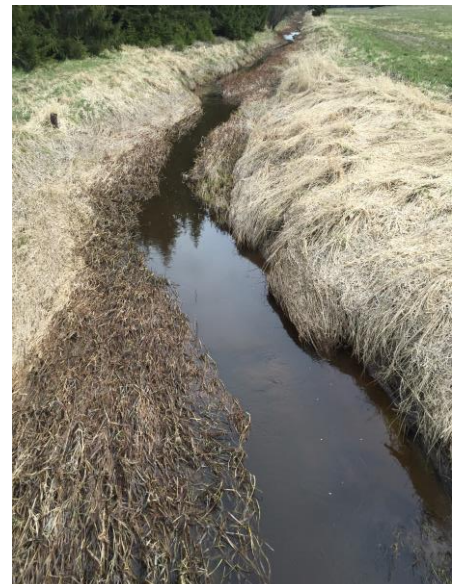
Bilder visar ett större dike vid Åsensgård och Kanalen vid Solberg.

terass. Tvåstegsdiken innebär förbättrad släntstabilitet, vilket minskar risken för erosion i dikesslätten. Att släntstabiliteten ökar beror på att dikesslätten blir mindre vattenmättad och istället kan utgöra växtplats för ett stabiliserande växttäck. Tenderar igenslammade diken i området att vara underdimensionerade för höga flöden?
