Undersökningar i Blysjöns avrinningsområde åren 2016-2021

En lokal åtgärdsplan för Blysjöns avrinningsområde har arbetats fram under 2016–2017 som ett samverkansprojekt mellan Kalkningsförbundet (huvudman), Klarälvens vattenråd, Forshaga och Karlstads kommuner samt Blysjöns Fiskevårdsområdesförening. Efter åtgärdsplanen startade nästa etapp med undersökningar av fiskebestånd och ytterligare provtagningar. Flera hydrologiska utredningar över möjliga våtmarker gjordes. Projekten har fått stöd genom LOVA-bidrag från staten. Här redovisas resultaten av planktonanalyserna, fisket och provtagningen i sammandrag. Ett försök till beräkningar av näringstransporten under perioden har gjorts. De fem hydrologiska utredningarna redovisas separat.

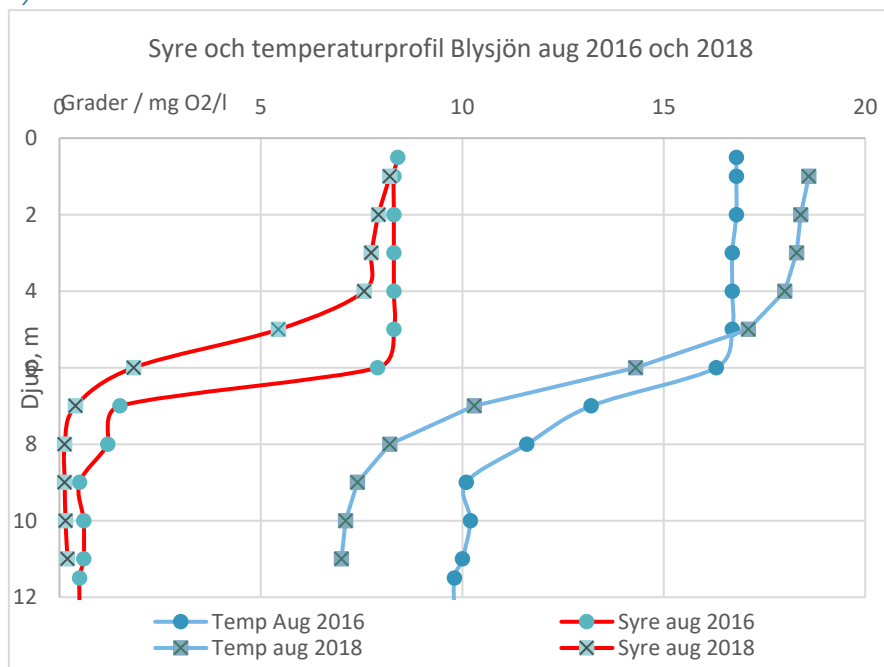
Syrehalter under sensommar:

Sommaren 2016 låg språngskiktet på 6 m djup. 2018 var ytvattnet varmare, och språngskiktet inte lika tydligt. Under språngskiktet var syrehalten under 4 mg syre per liter, så låg att fiskar inte vill vistas där, vilket även provfisket visar. Vid 9 meters djup var det nästan helt syrefritt.

Sjöns volym är totalt 13,7 miljoner kbm. Volymen under 6 m är

4,6 miljoner m³. Det betyder att en tredjedel av Blysjöns vattenmassa var dåligt syresatt. Volymen under 9 m djup är 1,6 miljoner kbm, 12 % av sjöns hela volym var i princip syrefri.

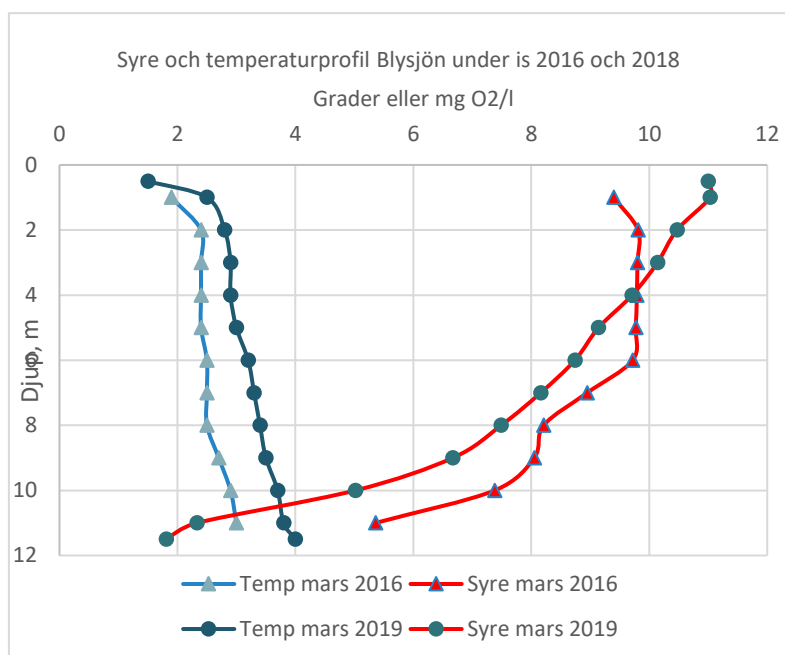
Syrehalter mars då Blysjön var istäckt

Isen var c: a 30 cm kärnis. Vattnets temperatur stiger med djupet. Vattnet är som tyngst vid +4 grader, bottenvattnet höll den temperaturen. På vintern bör syrehalten ligga över 8 mg/l för att bedömningen ska bli god- så var det ner till 7 – 9 m djup. Syrehalten höll sig över den kritiska nivån ända ner till 10 meters djup, en effekt av en god höstcirkulation. Fosforhalten under vintern var lika i hela vattenmassan. Nitrat-nitrit-halterna var betydligt högre än på sommaren, vilket beror på att sjöns produktion är låg. Det är ett naturligt vintertillstånd.

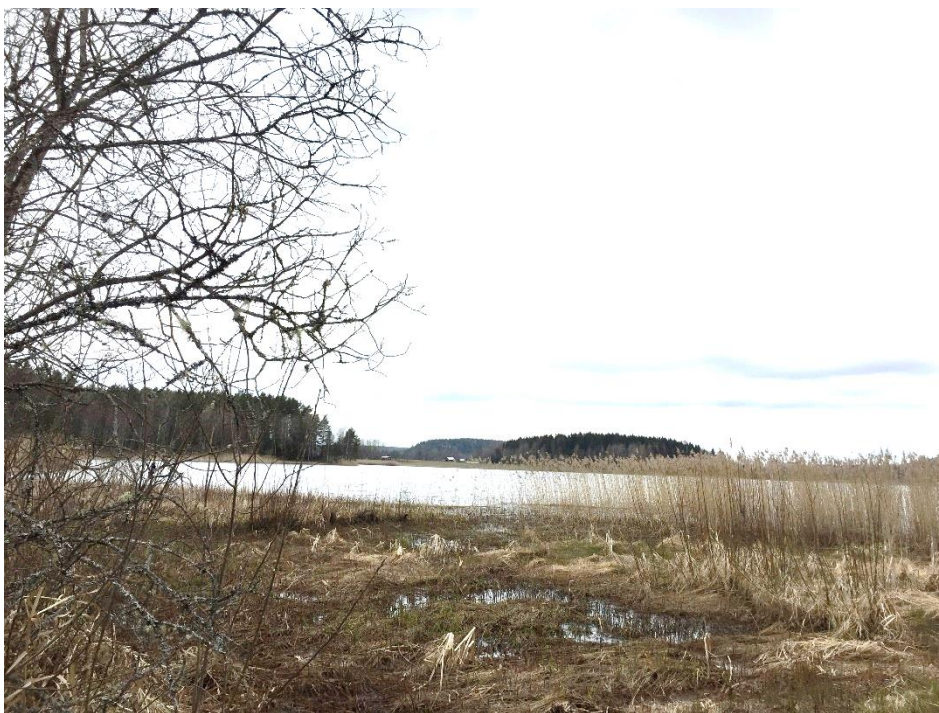
Foto 4 Bergstjärnen vid utloppet

Bergstjärnen är en grund sjö, då bildas inget språngskikt och sjön håller ungefär samma temperatur från ytan till botten. Under sommaren 2016 var hela sjöns vattenvolym syresatt. Inga förhöjda fosforhalter uppmättes i bottenvattnet, **alltså ingen internbelastning**.

Ammoniumdelen (% NH₄) av kvävet blir lågt vid en god syresättning, eftersom nedbrytning kan ske även vid botten. Så även om sjön är näringsrik, så är risken att hamna i en dålig cirkel med internbelastning mindre än för Blysjön, då en bra syresättning verkar ske. Däremot kan sjön blomma

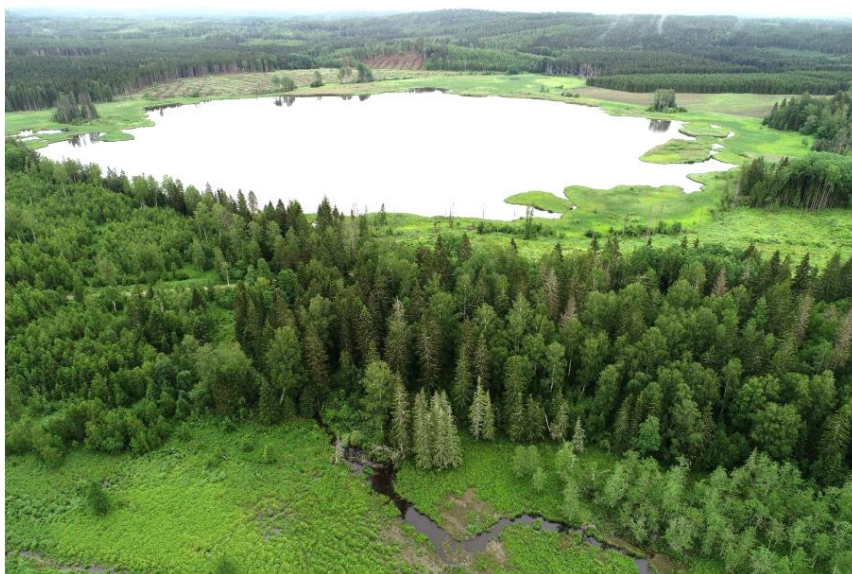
Foto 6 Karsjön, foto Axel Emanuelsson, Norconsult

Sjön har ett gällande tillstånd för sjösänkning år 1931 (Arkiv nr 247,1170). År 1911 är ytan markerad som sidvallsängar. Ett flygfoto från 60-talet visar en helt igenvuxen sjö. Sjön lär ha höjts något igen i och sjöytan var våren 2021 sammanhängande. Syrgasmätning i mars under 0,5 m is år 2017 och 2018 visade på besvärliga förhållanden. Vi testade Karsjöns vatten med e_DNA-analys våren 2019 som visar att här finns ruda och mört (dominerar) i sjön, se sid 8.

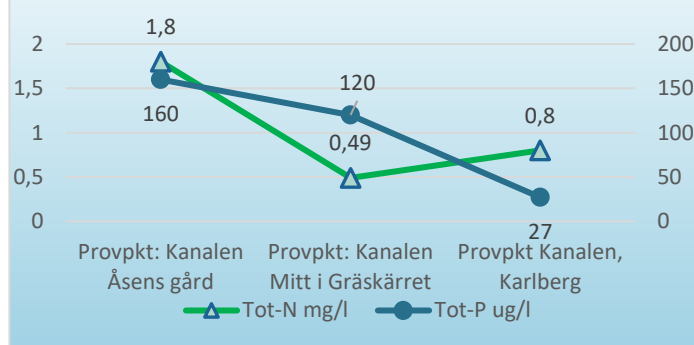
Näringsämnen förändring från Åsens gård genom gräskärret till Karlberg i aug 2016

I augusti 2016 reducerade kärret fosfor med 83 % och kväve 56 % mätt som koncentration i vattnet. I april 2021 var reduktionen fosfor drygt 80 % och kväve drygt 40 %. Då mättes även fosfat-fosforden var hela 96% av den totala halten av fosfor – det betyder att partikulärt fosfor stannar i våtmarken.

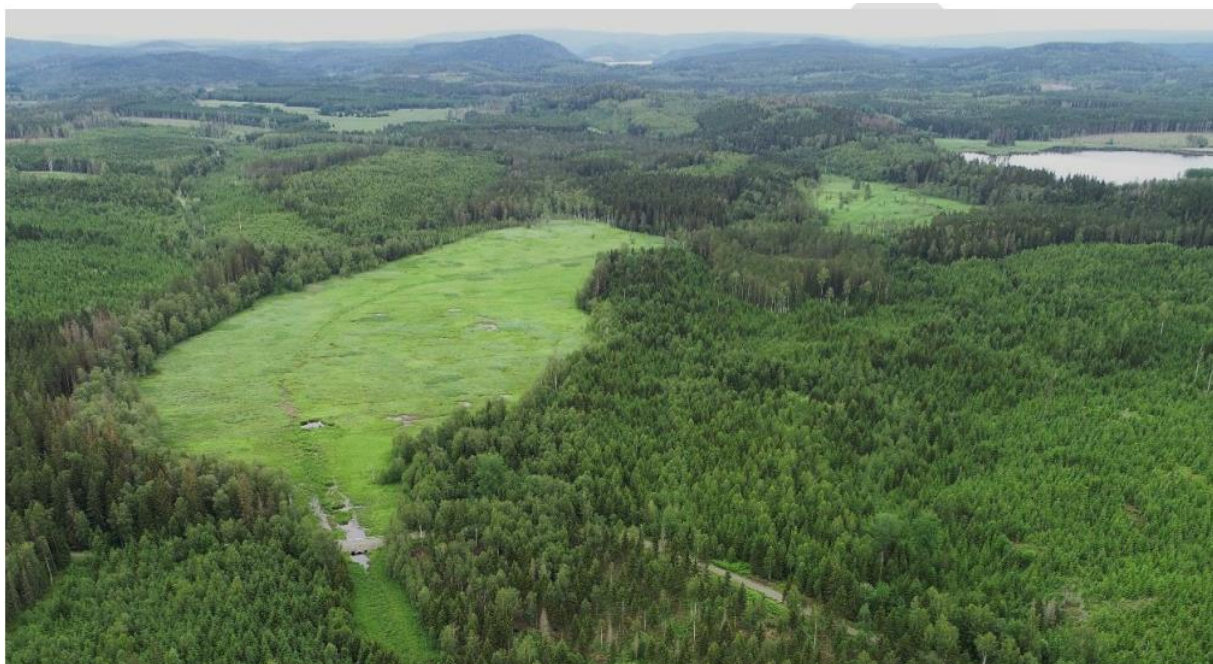
Foto 8 Sänkta sjön Lilla Karsjön från Söder, Foto Axel Emanuelsson, Norconsult

Den hydrologiska utredning vi gjort visar att en mindre höjning av vattennivån i Lilla Karsjön skulle innebära en stark förbättring för Blysjön genom fördröjning av vattenflödet och därmed förbättrad nedbrytning och sedimentation. Det är den enskilda åtgärd som skulle ge mest effekt, vilket beror på våtmarkens läge i systemet (nära källorna för utsläpp) samt dess storlek.

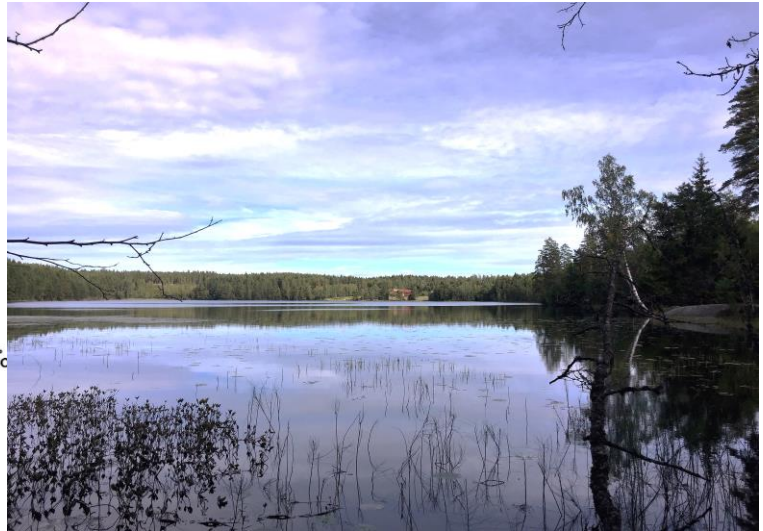
Foto 9 Svinsjön vid utloppet

Svinsjön är en djup sjö med kalkkällor i botten (källa Ortsbor). Vattenanalyserna visar en klar näringsfattig sjö pH 6,8, Tot-P = 2,5 ug/l aug 2016. Provlokal och foto är vid sjöns utlopp. Det är fin växtlighet på sjöns botten. Enl. Ortsbor är fisket bra, med ljusa gäddor! Sjön lär vara mycket djup - 30-32 m har uppskattats. Svinsjön har ett så avvikande klart och rent vatten att bad i den ansågs som helande.

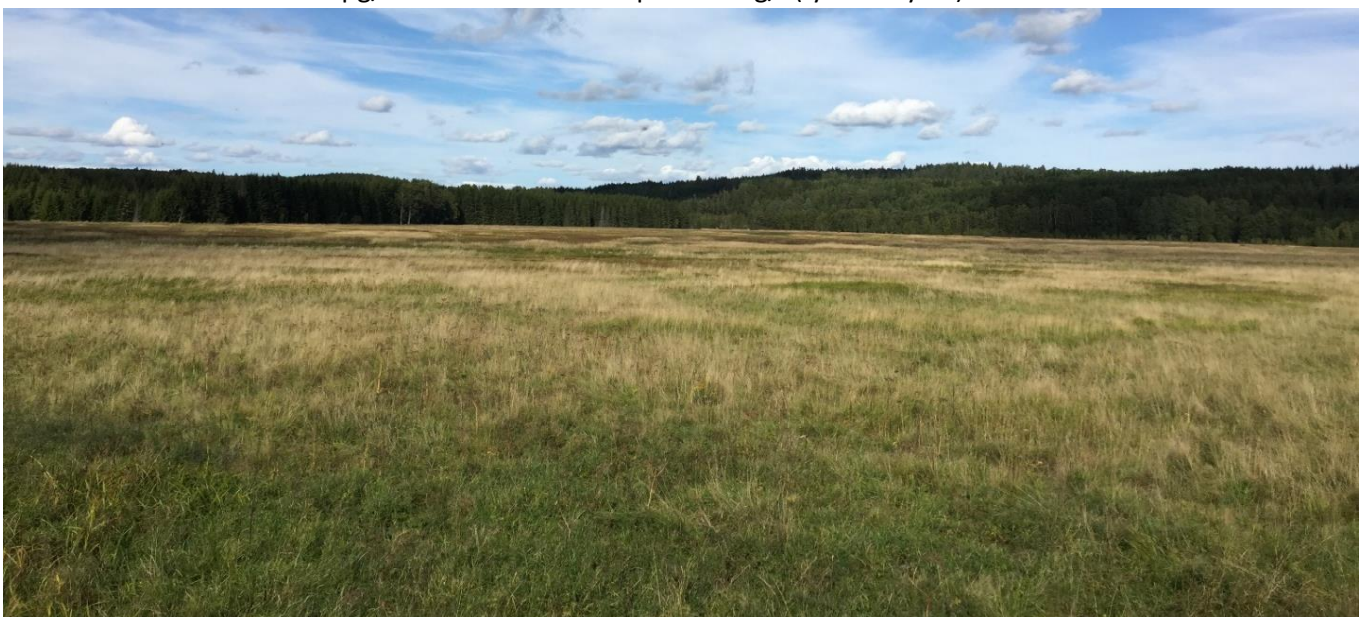
Foto 10 Svinsjöbotten, en sänkt sjö som inte brukas idag

Svinsjöbotten var tidigare en c: a 85 ha stor, grund sjö. Konturerna av den i mitten av 1800-talet torrlagda sjön är inritade på kartan med rött. Idag används inte markerna till aktivt jordbruk, men bete sker på vissa områden.

Analyser vid lokal Nordsjö (nr 1 på kartan) visar att den sänkta sjöbotten läcker näring. Medelvärde för fosfor var Tot-P 63 µg/l och för kväve Tot-N på 1025 ug/l. (fyra analyser)

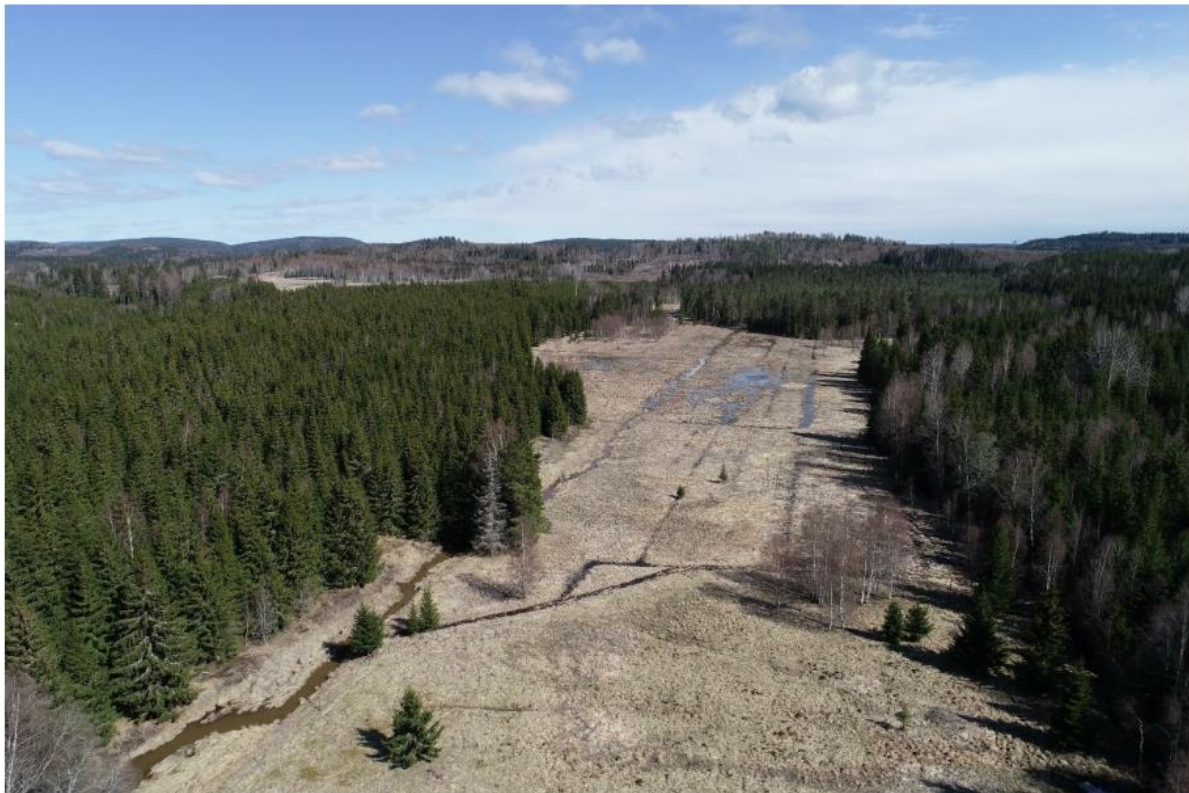
Foto 11 Drönarfotografi över Solbergs våtmark, foto Frank Guldstrand, Norconsult

Strax uppströms punkten där Svinsjöbottens diken mynnar i Kanalen ligger Solbergs våtmark. Den ingår i Svinsjöbottens markavvattningsföretag från 1920, men har försumpats och används inte till jordbruksmark. Markägarna är positiva till att våtmarken förbättrats genom att höja vattennivån något. Området ingick därför i de hydrologiska utredningarna, se särskild rapport. Våren 2021 togs jämförande prover uppströms och nedströms den tänkta våtmarken i Solberg, som även i nuvarande tillstånd fastlägger näring, se diagram nedan.

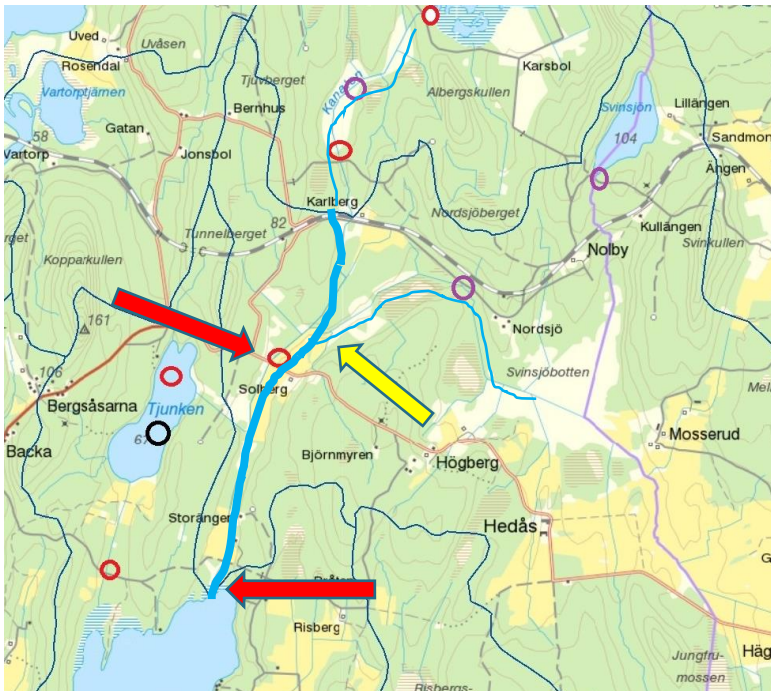
Karta 5 Kanalen från Karlberg till Blysjön

Kanalen går ut i Blysjön är det sakt (nedersta röda pilen) Ingen märkbar förändring av näringshalter syntes sent på hösten (1 december) mellan de två nedre lokalerna i Kanalen.

Hela Kanalen från Karsjön till Blysjön är c: a 5,5 km, ej inräknat diken på Åsens gård. Forshaga kommun har tagit en lång serie prover vid *Kanalen vid Solberg*, (övre röd pil). Upströms lokalen tillförs Svinsjöbottens dikessystem vid gul pil.

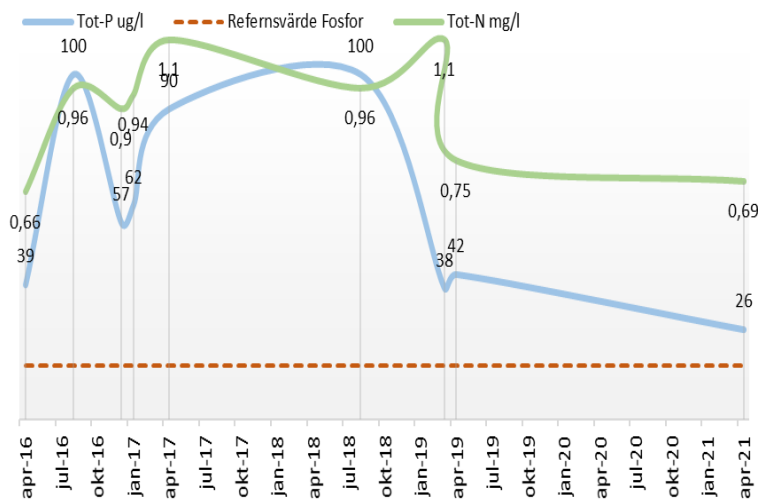
Säsongvariation provpkt Kanalen Solberg

Analyserna i lokalen "Kanalen vid Solberg" visar tidvis mycket förhöjda halter av både fosfor och kväve. Medelvärdet de 9 senaste mättillfällena är Tot-P=62 µg/l och Tot-N 897 µg/l.

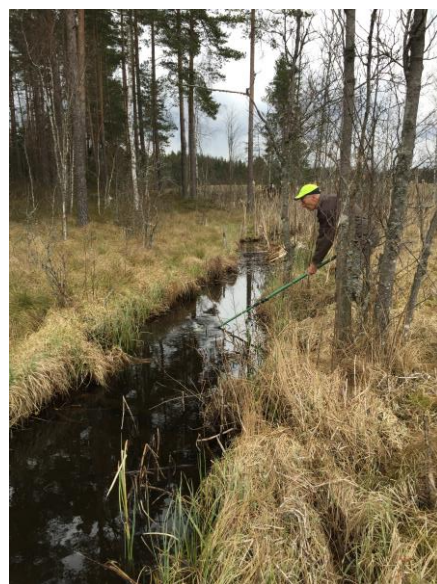
Foto 15 Läget på ny lokal utloppet Sjöstadstjärnet

I provresultaten syns en påverkan längs vägen mellan Sjöstadstjärnets utlopp och Blysjön. Halter av näringsämnen stiger i bäcken. Bäckan rinner i skogsmark och får även tillflöde av Sjöstads-mossen.

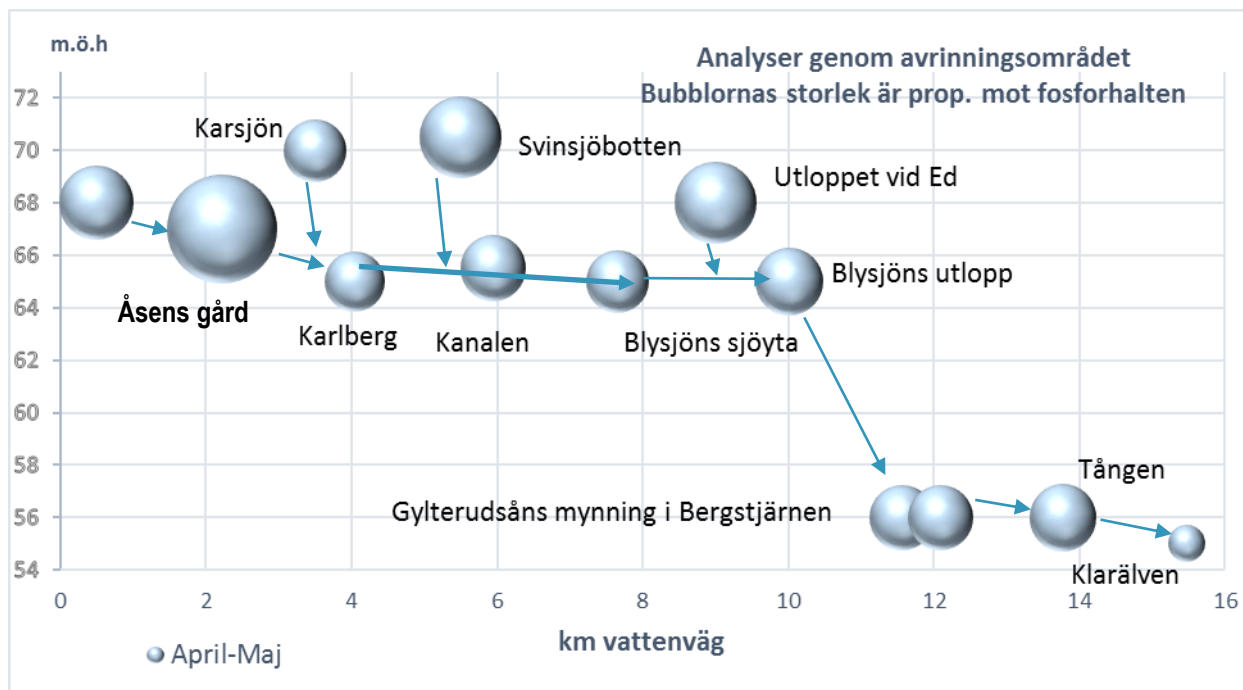
På sommaren (augusti) sker en kraftig reduktion efter våtmarken vid f.d. Lilla Karsjön (Karlberg). Svinsjöbotten påspädning till Kanalen reduceras inte förrän det når Blysjön. Där tar växtplankton upp näringen. Nere vid Bergstjärnen och längsmed Tången sker en påspädning av näring.
