Anna Sjörs Klarälvens vattenråd maj 2017

PROJEKTETS SYFTE ATT SÖKA SVARET PÅ ...

HUR MÅR EGENTLIGEN BLYSJÖN?

Blysjöprojektet är ett pilotprojekt där Värmlands kalkningsförbund är huvudman och Klarälvens vattenråd är projektansvarig

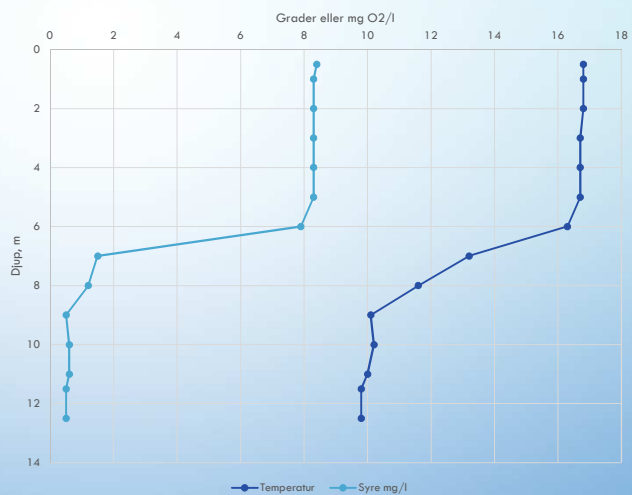
Syre och temperaturprofil Blysjön aug 2016

Vi har gjort en Syreprofil under sommarstagnationen – inget bra resultat.

1/3 av vattenvolymen har så dåligt med syre att fiskar inte kan leva där. Blysjös medeldjup är 6,6 m vilket även var gränsen för acceptabla syrenivåer.

På vintern var syrehalterna mycket bättre, men inte helt bra. Då var det dåligt med syre just i djuphålan (under 11 m).

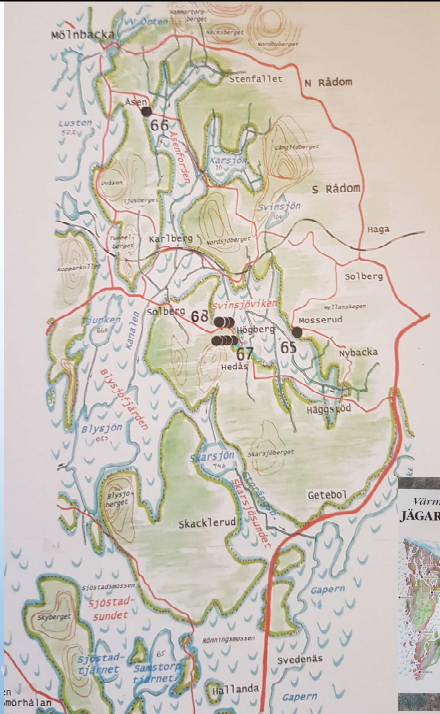
Sockenkarta från 1706
visar

Två sjöar som inte längre finns
Två större gårdar som inte längre finns
En hytta som inte längre finns
Sju fotkvarnar som inte längre finns och
några "Knechs"stugor som är borta!

Tjunknen rinner norrut.

Vi ser vintervägar, landsväg till Filipstad
och Alster går genom socken
och många ridstigar korsar...

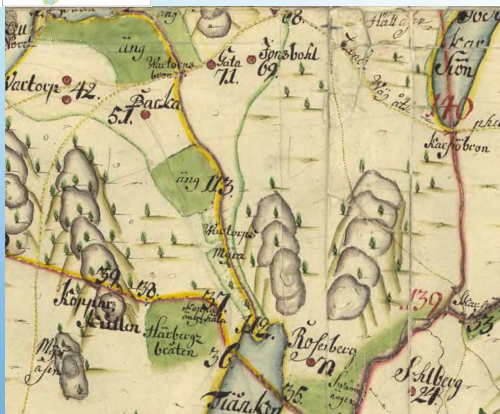
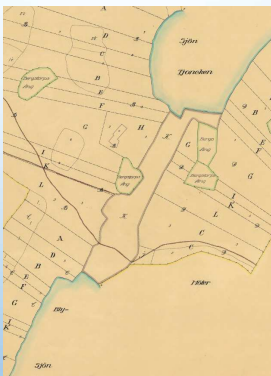
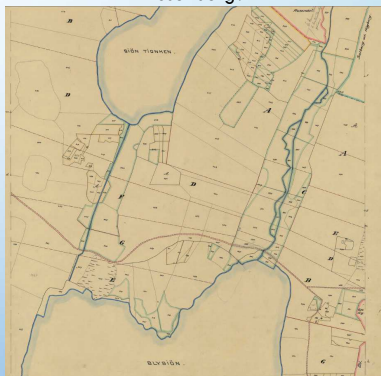
TJUNKEN

Sockenkartan 1706 visar Tjunken utlopp går norrut till XX tjärnen

År 1816 på en skifteskarta över Bergs ägor finns inget utlopp söderut.

På karta från 1830 är utloppet ritat söderut. Sänktes sjön För att skapa bättre förutsättningar till dränering från bl. Rosenberg?

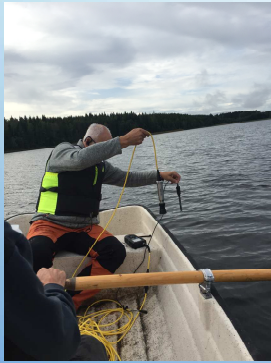
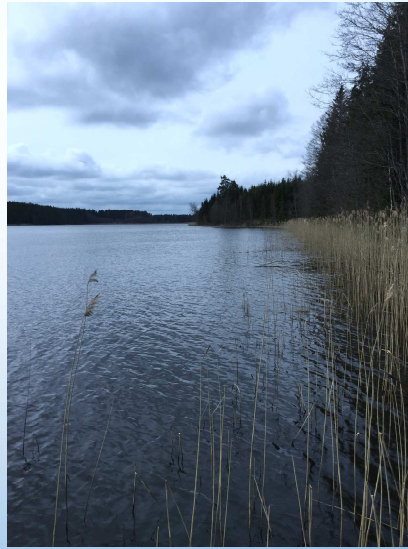
TJUNKEN I DAG GOD STATUS!

44 ha, maxdjup 4,5 m. Ligger någon meter över Blysjöns yta.

Sjön är känd för stor abborre och gädda. 1940 fanns 8 fiskarter i sjön samt även kräftor. Inplanering gjordes av gäddyngel och kräftor på 1930-talet. Om bestånden av löja, sarv, ruda, eller ål finns kvar är ej känt. Enligt ortsbör är tyvärr flodkräftan borta.

I aug 2016 var hela vattenvolymen i Tjunken syresatt. Alla näringsämnen och pH ligger inom vad som räknas som OK. Viss påverkan från Rosenbergs gård i Norra änden kan synas. Idag är diket från gården ett naturligt litet bäverdämme.

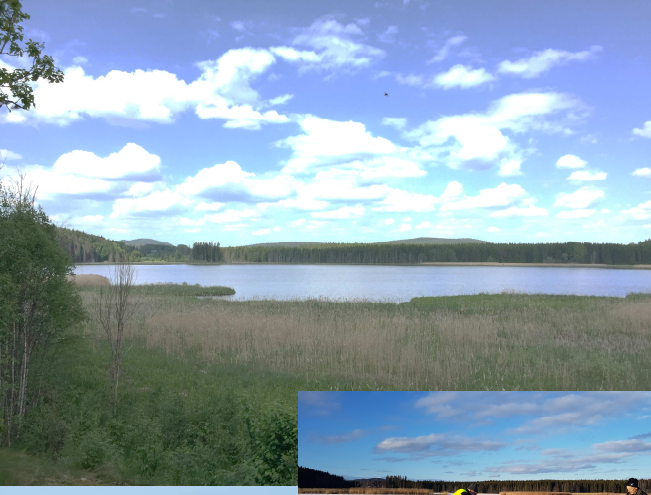
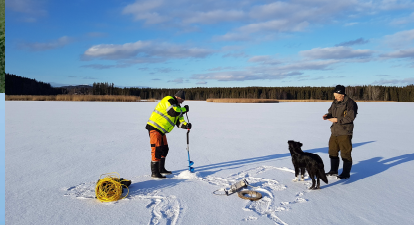
KARSJÖN

Karsjön är idag en grund sjö, djup max 2 meter med ett sprängt utlopp. Kraftiga vassar av kavelun och bladvass finns runt hela sjön, även som öar i sjön.

Karsjön var tidigare känd för en stor mängd häckande svarthakedopping, men då sjön växer igen och fåglarna inte längre kan dyka efter sin föda har de helt försvunnit.

Syrgasmätning på vintern visade på besvärliga förhållanden. Syrgashalten var så låg (under 3 mg syre/liter) att fisk får svårt att överleva. **Finns någon fisk kvar?** Analyser visar förhöjda näringsvärden, vilket inte är ovanligt i en sänkt sjö. Högsta fosforhalten uppmättes på vintern- det och syrebristen tyder på intern gödning. En så här stor sjö utan fisk är ovanligt.

Både för sjöns egen skull och för tillflödet nedströms bör man höja sjöns nivå igen. Då skapas förutsättningar för en bättre balans.

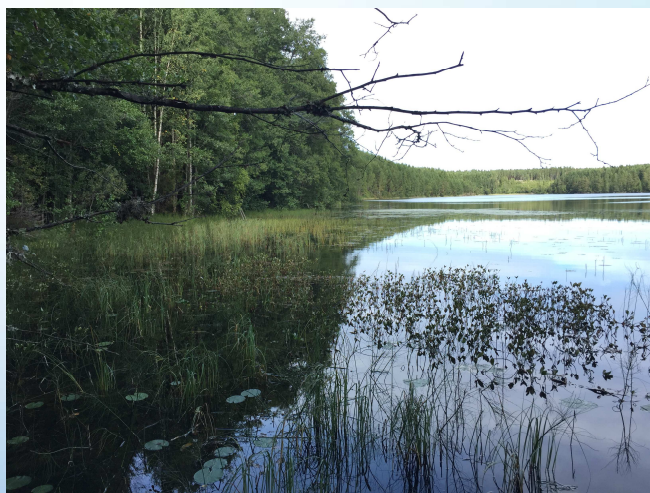
SVINSJÖN HÖG STATUS

Svinsjöns yta är ca 21 ha och ligger på 104 m.ö.h vilket är högst i avrinningsområdet.

Svinsjön är en djup sjö – hur djup? med kalkkällor i botten (källa Ortsbor).

Vattenanalyserna visar en klar mycket näringsfattig sjö, pH 6,8, med rik vattenvegetation. Det finns bra med fisk, mört, ljusa gäddor (klar sjö) och möjligen öring i utloppsbacken. Tidigare fanns här flodkräftor.

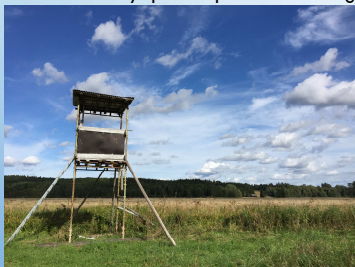
SVINSJÖBOTTEN – IDAG ETT GRÄSHAV

85 ha grund? sjö som dikades ur 1854.

Skifteskartor visar de större dräneringsdikena som gräns mellan hemmanen.

Vad vill man nyttja Svinsjöbotten till idag?

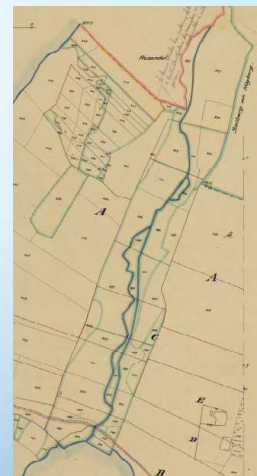
KANALEN

När grävdes den? Skifteskartor ger svar ... På den vackra "Afrättning öfver Solbergs Inägor" från 1768 kan man se vattendragets naturliga fåra i gränsen mot Rosenberg och Nordsjö. Redan 1830 syns arbetet med uträtning. Vid mitten av 1800-talet var den gamla fåran utdikad och ersatt med den snörröta Kanalen.

Kanalen förbättrade säkert dräneringen av området norr om Blysjön betydligt. Och på den tiden grävde man inte bara djupt, utan också rakt!

Det medför snabba flöden och kraftig erosion. Bäst vore att låta vattnet gå i sin ursprungliga fåra. **Är det realistiskt?**

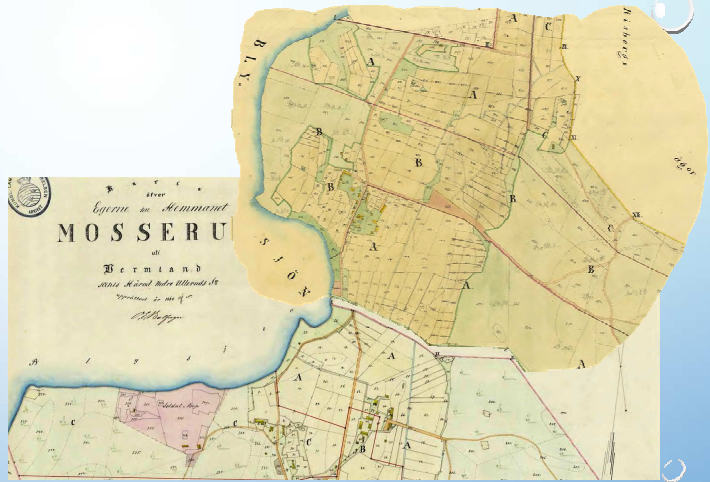
ED

Gammal jordbruksmark på Blysjöns östra strand dränerades på 1800-talet ner i utloppsdiket vid Ed. Ägokartan från mitten av 1800-talet från Ed och Mosserud visar det omfattande dikessystemet.

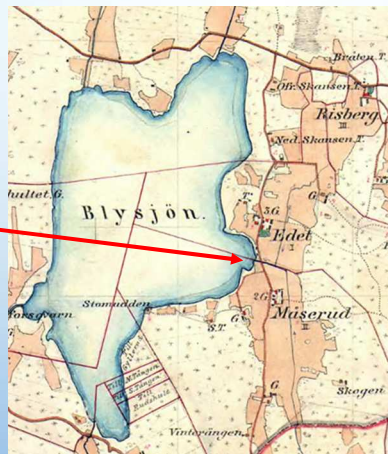
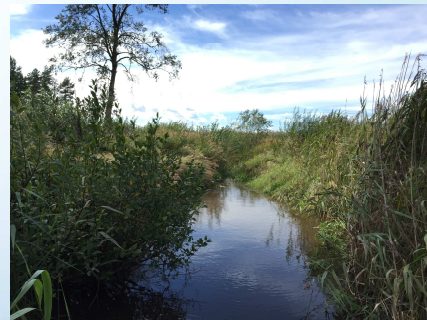
ED

Vid pilen mynnar dikessystemet. Näringshalterna är vid trumman under vägen är ganska höga. Mynningsområdet ut till Blysjön är en liten våtmark med mycket vass. Här renas säkert vattnet.

Men högra halter kommer in i sjön under våren vid höga flöden.

Kan man sakta ner flödet?

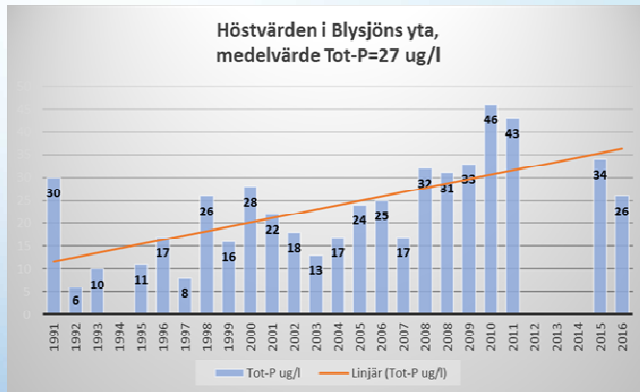
BLYSJÖNS FOSFORHALTER ÖKAR. DET ÄR ETT DÅLIGT TECKEN.

Näringshalterna är förhöjda mot vad de borde vara. Trenden är åt fel håll.

Blysjöns fosforhalt borde ligga på ett värde kring 13 ug/l.

Sker en interbelastning från botten då sjön är syrefri så som skedde sommaren 2016?

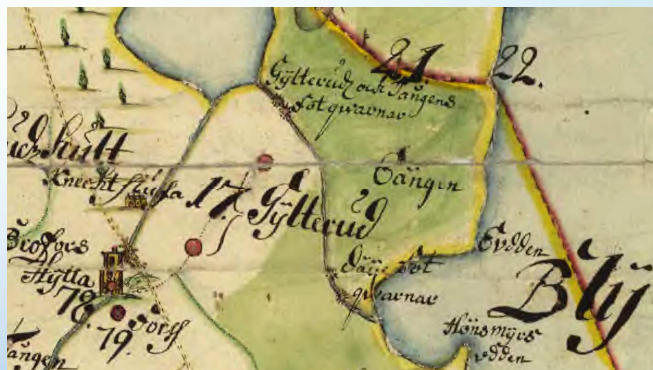
GYLTERUDSÅN

Gylterudsån är c: a 1,5 km lång med 9 m fallhöjd från Blysjön. Den övre delen, ovanför kvarndammen, är sprängd i syfte att sänka Blysjön. Strax före utloppet i Bergstjärnen faller ån igen. Däremellan rinner Gylterudsån i lersediment. På de båda fallsträckorna fanns på 1600-talet 4 fotkvarnar!

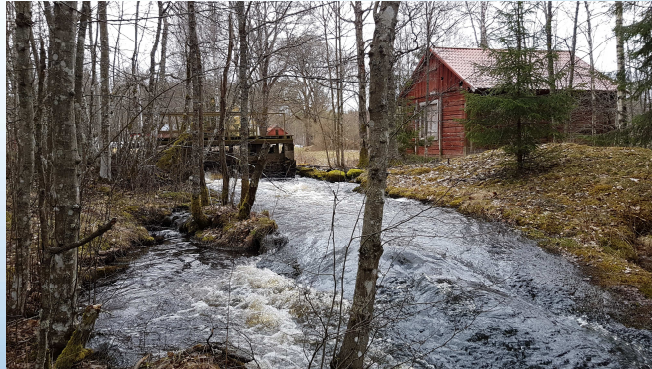
GYLTERUDSÅN MÅTLIG STATUS

Kvarndammen ger per definition än en sämre status i vattendirektivet än vad näringshalterna ger. Dammen är ett vandringshinder. Om det är så att det finns fisk eller annat som vandrar är oklart. Det är det enda vandringshindret i hela systemet från Klarälven upp till Svinsjön/Karsjön.

Vi anser att kvarnen och dammen är ett fint kulturminne som bör bevaras. Vår bedömning är att man borde kunna forma en förbifart utan allt för stora ingrepp.

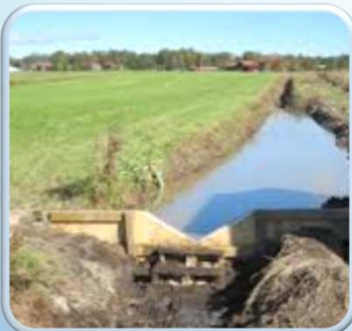
KALKFILTERDIKEN

KALKFILTER BINDER FOSFOR
MEN MÅSTE SKÖTAS

Problem: Vid höga flöden filtreras inte vattnet ordentligt
genom filtret. Och det är vid höga flöden som det mesta
av näringen flödar ut i vattnet....

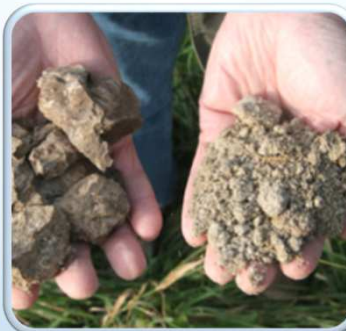
STRUKTURKALKNING

KALKEN GÖR ATT JORDEN HÅLLER
NÄRINGEN BÄTTRE. MINDRE URLAKNING

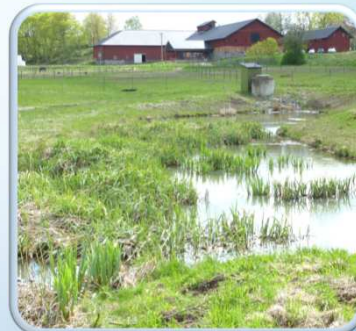
FOSFORFÄLLA

EN DAMM VID UTLOPPET AV DRÄNERINGSDIKEN
DÄR LERPARTIKLAR (MED FOSFOR BUNDET)
SEDIMENTERAR

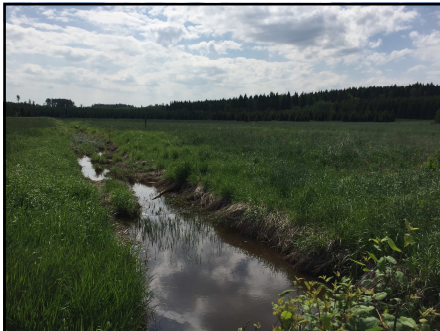
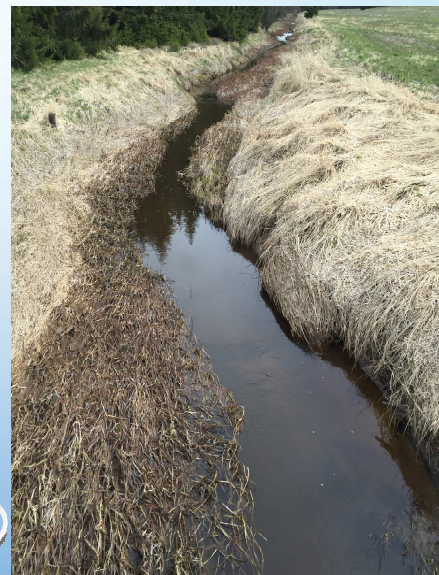
TVÅ-STEGS-DIKEN? ÅTERSKAPA MEANDRING?

Utformningen av tvåstegsdiket är tänkt att efterlikna de strömningsmönster som utvecklats i ett naturligt vattendrag: en dikesform där ett lågflöde samlas i en mittfåra och högflöde sprids ut över en terrass. Tenderar igenslammade diken i området att vara underdimensionerade för höga flöden?

Bilder visar ett större dike vid Åsensgård och Kanalen vid Solberg. Redan tvåstegsdike?

Tvästegsdiken innebär förbättrad släntstabilitet, vilket minskar risken för erosion i dikesslätten. Att släntstabiliteten ökar beror på att dikesslätten blir mindre vattenmättad och istället kan utgöra växtplats för ett stabiliserande växttäck, som syns på bilden.
