LOKAL ÅTGÄRDSPLAN FÖR BLYSJÖN- TÅNGÅNS AVRINNINGSSOMRÅDE

Åtgärdsplanen beskriver läget förr och nu samt ger förslag på åtgärder som syftar till att vattensystemet ska nå god status.

Arbetet är utfört av Klarälvens vattenråd i samverkan med Forshaga och Karlstads kommuner, Bergvik Skog AB, Blysjöns fiskevårdsområdesförening och Värmlands Kalkningsförbund, vilken även är huvudman. Projektet har fått stöd av LOVA-pengar från staten 2016-2017

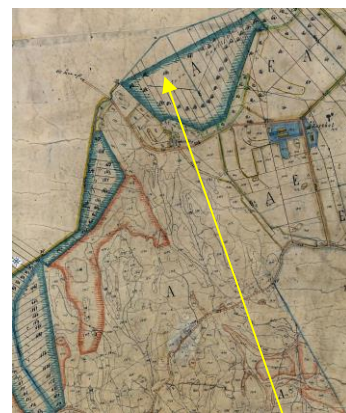
1911 karta över Södra Uveds marker markeras även Norra Karsjön som blöt sidvallsäng.

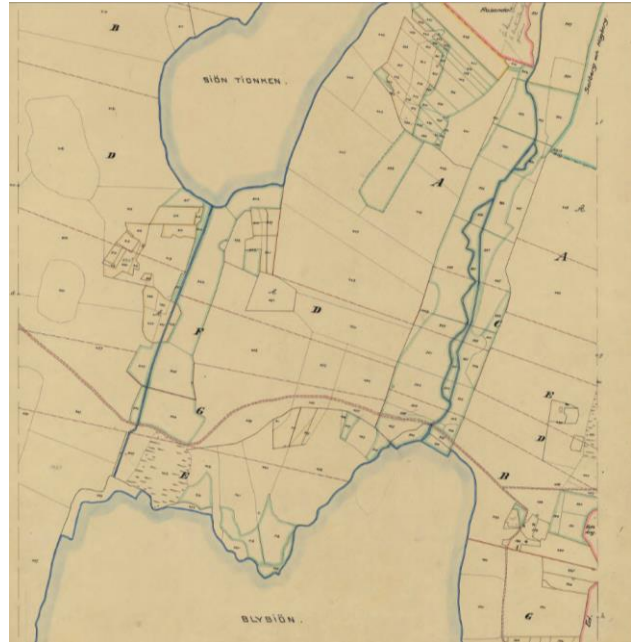
Häradsekonomiska-kartan från 1883 (ovan t.v samt kartan sid 3) visar att Kanalen gick från Karsjön till Blysjön. Det är vid denna tid öppen brukad mark hela vägen från Solberg-Rosenberg ner mot Blysjön.

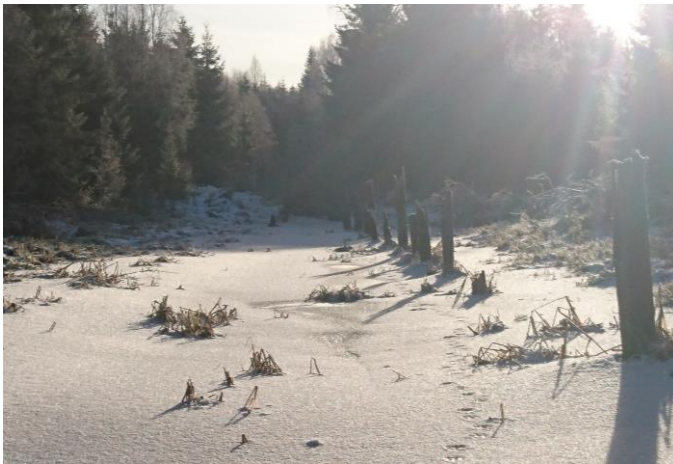
Några hundra meter uppströms Karlberg står pällare på rad vid Kanalens kant. Foto t.v. Kanske placerades där för att hålla jordmassorna på plats då man pålade sig ner i leran med syfte att sänka systemet ytterligare på 1930-talet.

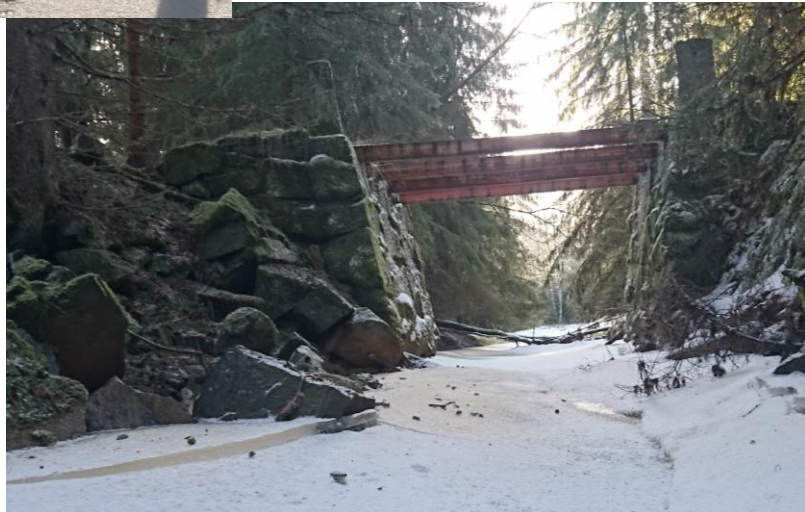
Vid Karlbergs gård finns i skogen vackra brofästen över Kanalen. Kanalen i denna sträckning borde märkas ut som kulturlämning. Karlbergs gård var tidigare gästgiveri, där resande kunde stanna till och postiljonen byta hästar på väg mot Filipstad.

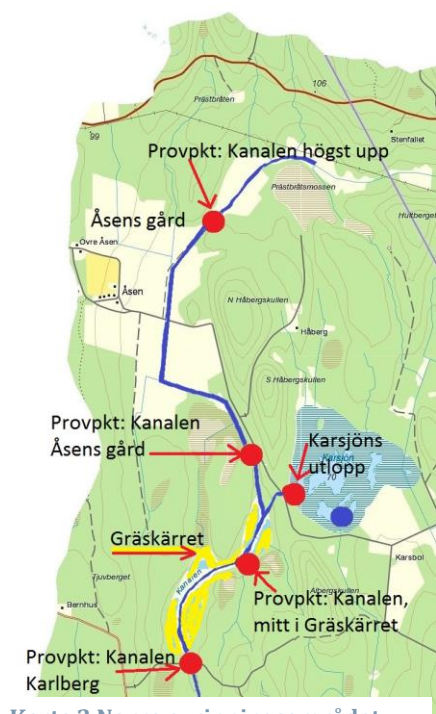
Karta 2 Norra avrinningsområdet

Vattnet i de öppna dikena på Åsens gård är näringsrikt och grönfärgat av alger under sommarhalvåret. Uppmätta näringshalter får räknas som höga även jämfört med utsläpp från aktiv jordbruksmark. Mellan Karsjöns utlopp till Kanalen och Karlberg finns en frodig våtmark, 25 ha, där den utdikade lilla Karsjön låg. Här växer *Glyceria maxima*, jättegröe, (t.h. foto monterad i dörröppning). Kärret fungerar fint som fosforfälla. Under vegetationsperioden fångade gräsväxtligheten i våtmarken in mellan 70–80 % av fosfor-näringen i vattnet från Åsens Gård.

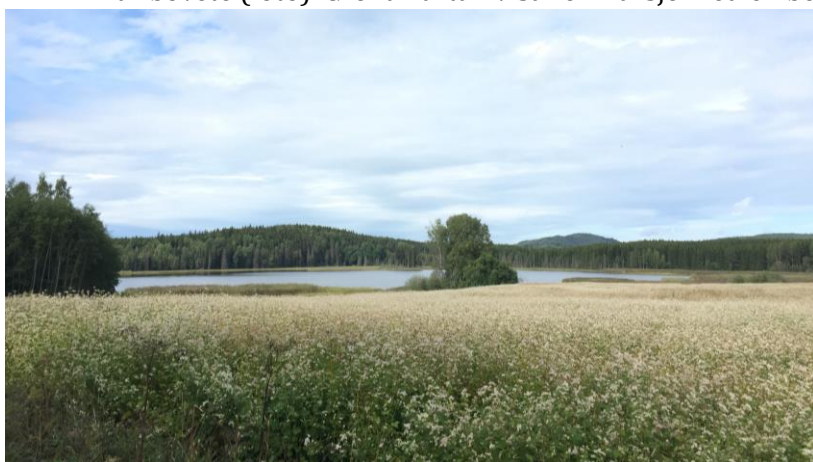
Karsjön är en grund sjö, djup max 2 meter, omgiven av kraftiga vassar av kaveldun och bladvass. I söder finns lite uppodlad mark, tidigare tillhörande gården Karsbol. Sommaren 2016 odlades här bovete (foto). Gröna kartan visar en Karsjö med en betydligt mindre vattenyta än vad den

var 2016. Det beror på den lilla höjning av vattennivån som enl. uppgift gjordes på 1970-talet

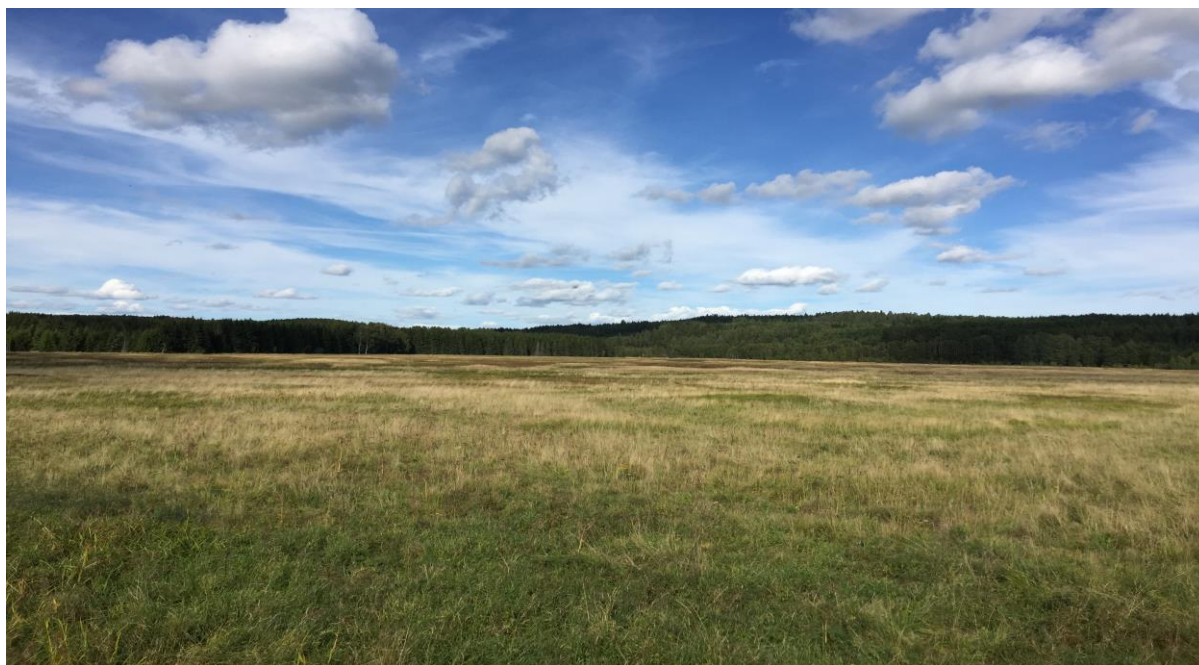
Svinsjöbotten var tidigare en c: a 85 ha stor, grund sjö. Konturerna av den i mitten av 1800-talet torrlagda sjön är inritade på kartan med rött. Svinsjöbottens dikningssystem rinner åt nordväst och kommer in i "Kanalen" norr om gården Solberg.

Från Svinsjön ner till Kanalen är vattendraget (mest raka diken) c: a 5 km. Röd pil visar provtagningspunkten som mäter områdets utlopp. Där har förhöjda näringshalter uppmätts. Idag är Svinsjöbotten ett prärieliknande gråshav.

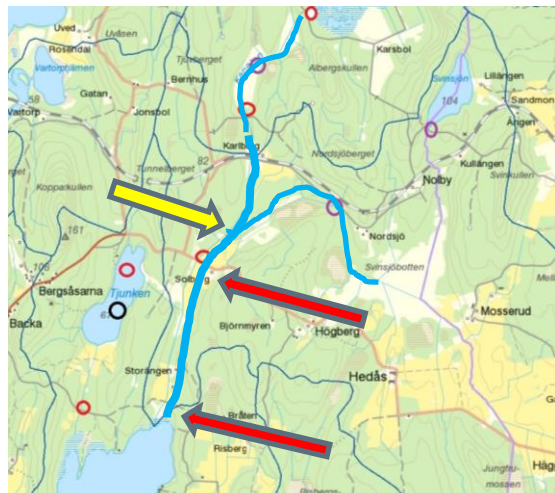
Karta 5 Kanalens nedre del, samma avrinningsområde som karta 4.

två nedre provtagnings-punkterna i Kanalen. Näringshalterna vid Solberg är mycket förhöjda och har varit det under hela provtagnings-serien från 1992.

Hela Kanalen från Karsjön ner till Blysjön är c: a 5,5 km, ej inräknat diken på Åsens gård. Forshaga kommun har tagit en lång serie prover vid Solberg, i Kanalens nedre del (övre röd pil). Uppströms provtagnings-punkten tillförs Svinsjöbottens dikessystem vid gul pil. Kanalen är i denna sträckning ett djupt grävt dike.

Vid Storängen där Kanalen går ut i Blysjön är det sänkt (nedersta röda pilen) Ingen märkbar förändring av näringshalter syntes mellan de

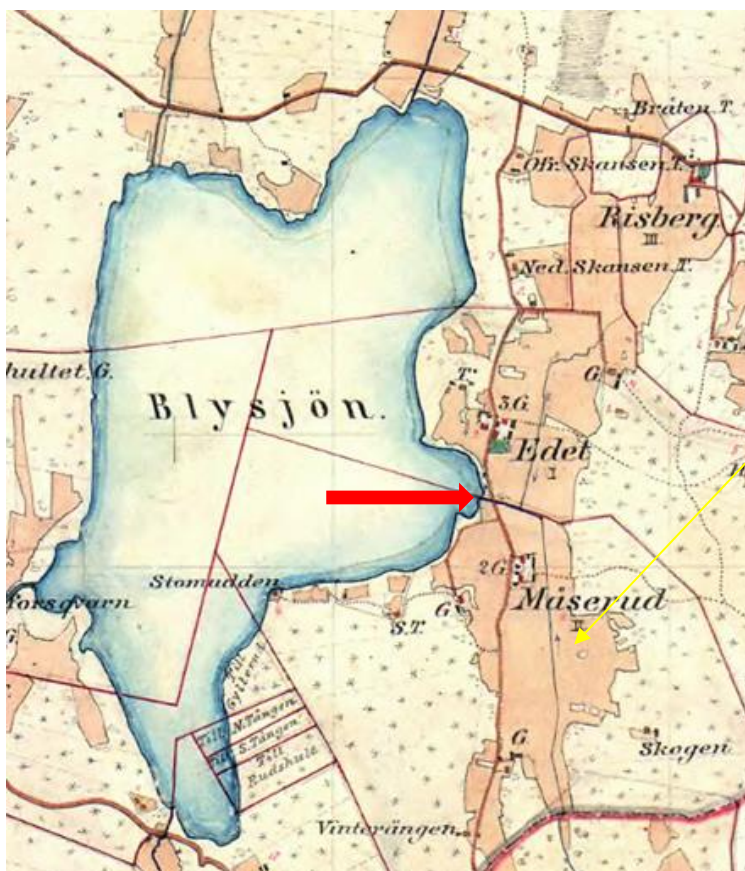
På östra sidan av Blysjön finns gammal jordbruksmark. I början av 1800-talet moderniserades jordbruket. En av de viktigaste åtgärderna var en effektiv dränering. Man kan följa dikesgrävningen på skiftes/ägo-kartorna. På Häradsekonomiska kartan från 1883 syns dikessystemet väl, svarta linjer med flödesriktning inritade. Markerna är idag täckdikade. De öppna diken är c: a 1,6 km. Idag finns endast en gård, Risberg, som har nötkreatur kvar. De brukar mycket av Eds marker.

Proven vid Ed (röd pil) visar något förhöjda näringshalter, men då utloppet mynnar i en översilningsområde renas säkert dräneringsvattnet innan det når Blysjön- i alla fall då flödet inte är för högt.

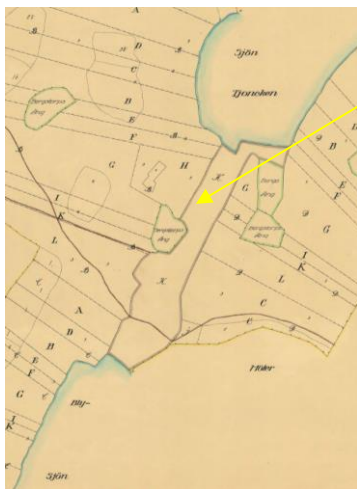
På kartor fram till 1830 ritade man Tjunkens utlopp norrut. 1816 på en arealmätningsskarta över Bergs ägor (till vänster) markeras en våtmark (beteckning X) där utloppet är i dag är. När Blysjön sänktes ändrades utloppet då man grävde ett dike söderut och Tjunkens nivå sjönk c: a 1 m – någon gång mellan 1816 och 1830!

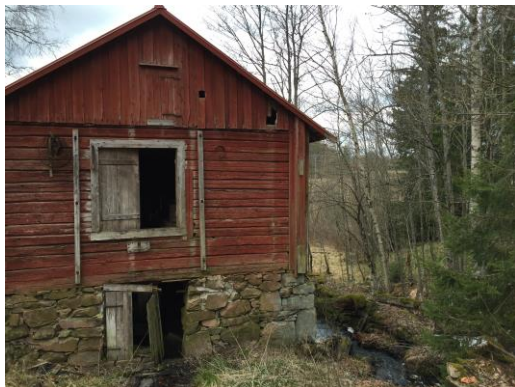
Gylterudsån är c: a 1,5 km lång med 9 m fallhöjd från Blysjön. Gylterudsån är biotopkarterad av länsstyrelsen år 2009. Man bedömde att det är en möjlig öringbiotop i nedre delen, där tidigare två fotkvarnar låg. Den övre delen, ovanför Kvarndammen, är sprängd i syfte att sänka Blysjön. Däremellan rinner Gylterudsån i lersediment.

På sockenkartan från 1706 finns två kvarnhjul ritade här. De benämns Däije kvarnar. På kartan från 1883 är det en kvarn - Lindfors kvarn. Rester av en kvarn med damm finns kvar. Kvarndammen utgör ett vandringshinder, men regleras normalt inte. Nedanför dammen finns en liten fors. Det finns ett omlöp runt fallet som ganska enkelt borde kunna nyttjas för passage av vandringshindret utan att kulturmiljön förstörs. Om vandringshindret byggs bort är det fri vandring i hela systemet från Klarälven ända upp till Karsjön. Men det är inte självklart att det finns någon vandrande art som skulle gynnas ...

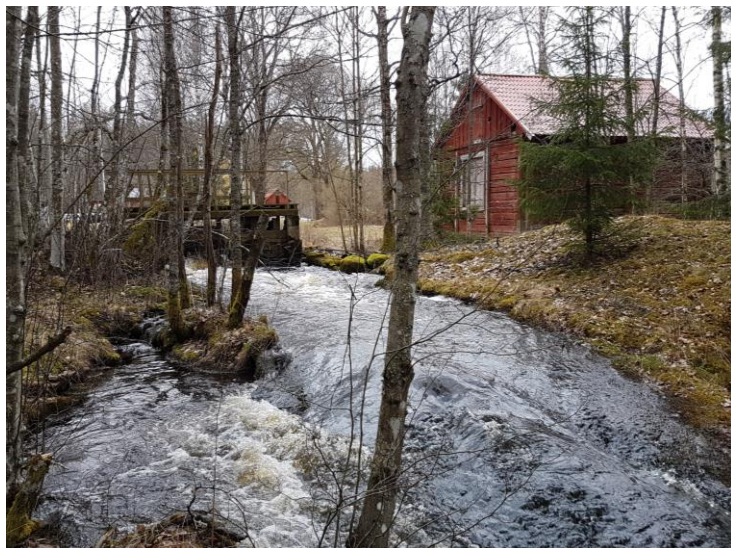
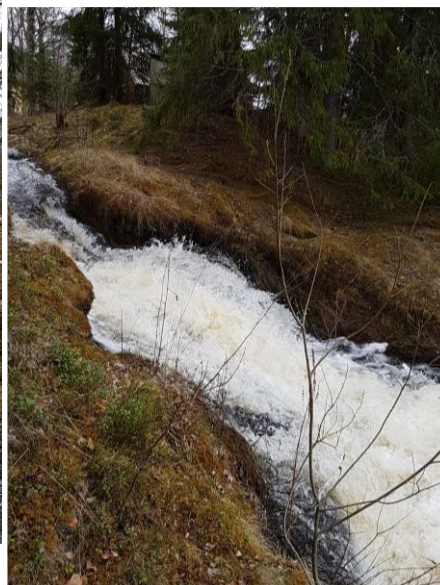
Foto på kvarndammen från nedströms dammen.
T.h. Det finns ett naturligt fall en bit nedanför dammen

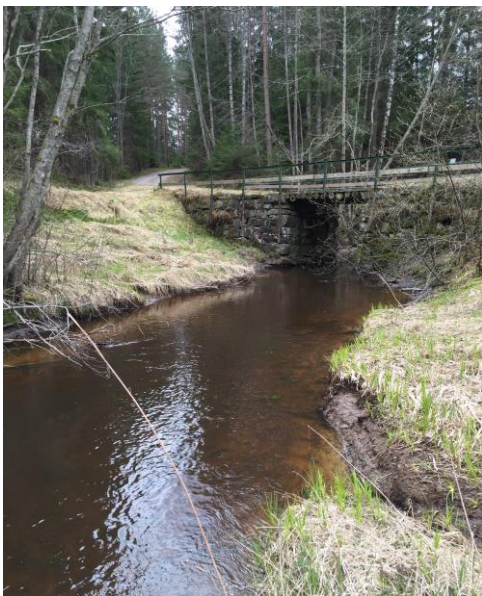
Tången - provplats vid Bron. April 2016

Tångån meandrar 3,4 km i en bäckravin med höga naturvärden ner till Klarälven med en fallhöjd mindre än en meter.

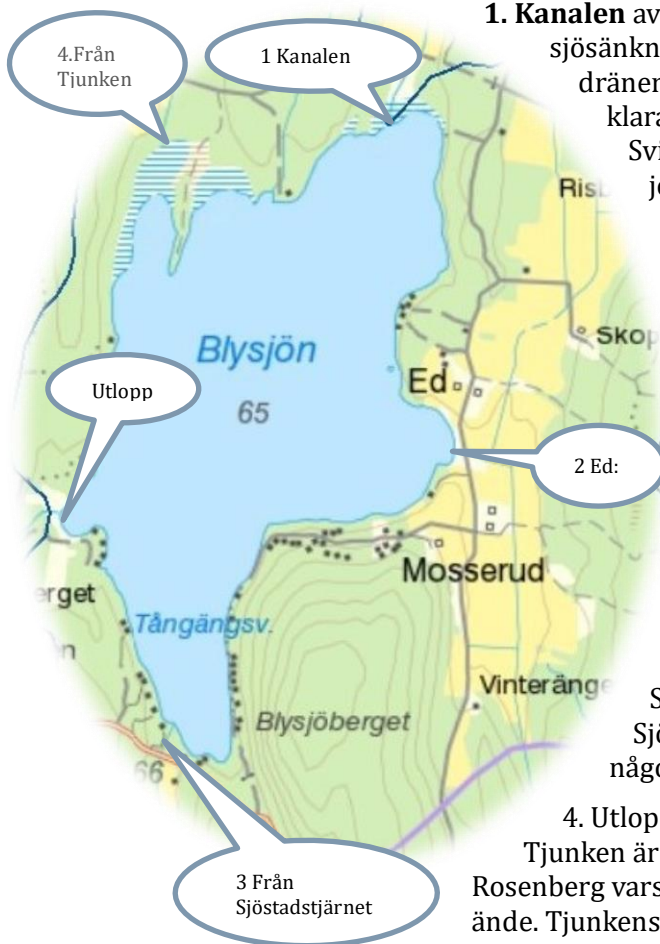
EN SAMMANFATTNING AV BLYSJÖNS TILLFLÖDEN

1. Kanalen avvattnar ett stort område som varit föremål för sjösänkning. Från norr kommer Åsens gårds dräneringssystem samt Karsjön och Karsjöbotten. Den klara sjön Svinsjön rinner in via i den sänkta Svinsjöbotten som tillförs dränering från jordbruksmark i öster. Största delen av Blysjöns tillrinning kommer härifrån. Hit avvattnas nästan 500 ha jordbruksmark, 77 % av den brukade marken som avvattnas till Blysjön. Kanalen har dokumenterade historiskt mycket höga värden av näringsämnen. Här är det mest effektivt att sätta in åtgärder!

2. Från östra strandens jordbruk kommer dikessystemet ner till Blysjön vid **Ed**, med något förhöjda halter av näringsämnen. Ett litet flöde, men ca 20 % av jordbruksmarken som avvattnas till Blysjön finns här. Strax uppströms utloppet finns bra möjlighet till en fosforfälla.

3. Bäckan från Sjöstadstjärnet och Sjöstadsmossen når Blysjön från söder. Sjöstadstjärnet är en näringsfattig sjö och knappt någon jordbruksmark avvattnas härifrån.

4. Utloppsbäcken från Tjunken kommer in från norr. Tjunken är något näringspåverkat, sannolikt från gården Rosenberg vars dränering till viss del gick ner i Tjunken norra ände. Tjunkens utflöde är inget problem för Blysjöns näringsstatus.

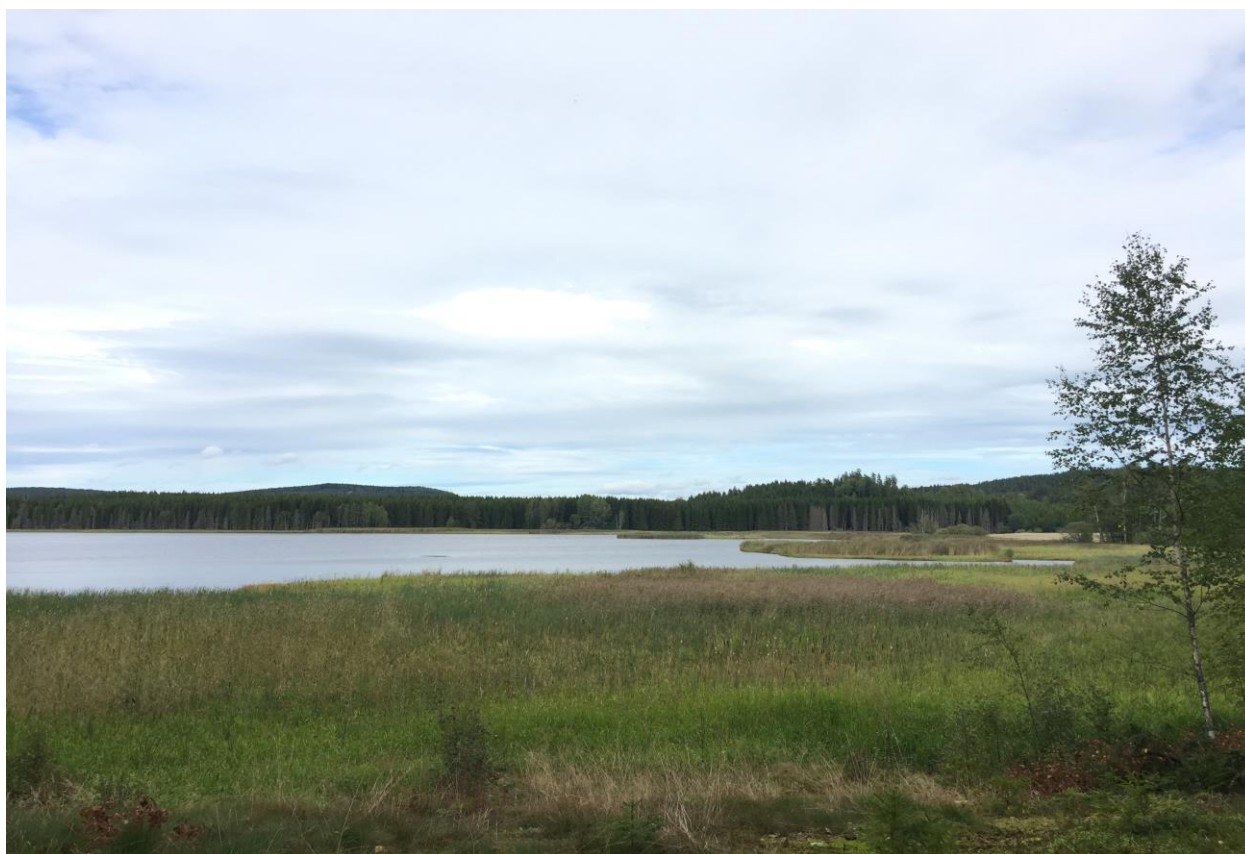
Foto över den grunda Karsjön från rastplatsen i väster.
