# Lokal åtgärdsplan för Muså-systemet i Hagfors kommun

En lokal åtgärdsplan för Muså-systemet har arbetats fram under 2019 i ett samverkansprojekt mellan Hagfors kommun, Knon-Tönnets Fiskevårdsområdesförening, Klarälvens vattenråd och Fortum Sverige. Projektet har fått stöd genom LOVA-bidrag från staten.

## Åtgärdslista för Musåsystemet

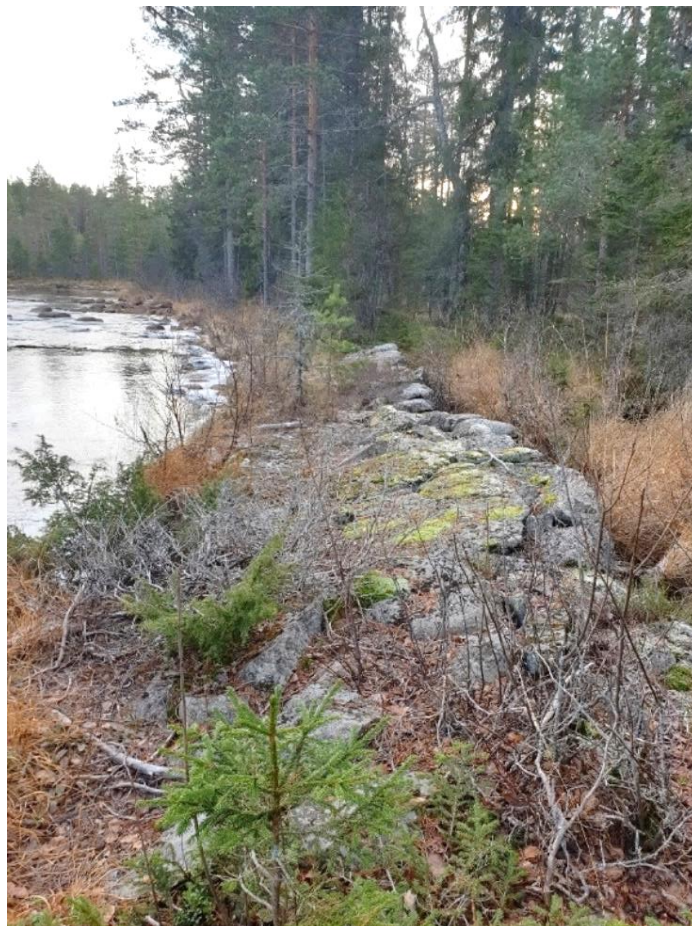
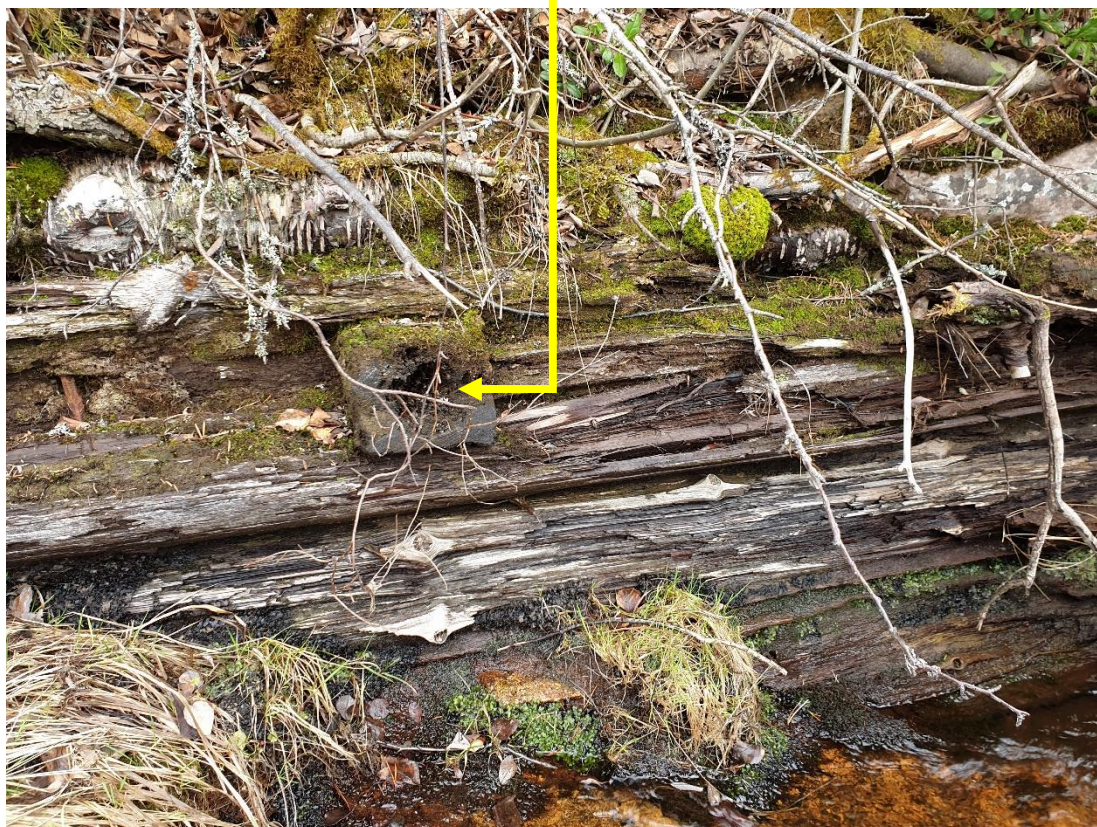
Foto t.h.: Avsnörd sidofåra med en vacker lagt stenmur mot älven, sluttande för att lätt kunna peta virket rätt. Vid biotoprestaurering bör sidofåran öppnas för att skapa miljöer för yngel men på ett varsamt sätt så att inte kulturminnet påverkas för mycket. Foto nedan samt nedan foto på en rest av en ledarm i form av en enkelkista fylld med sten och sammansatt med **bettingar**.

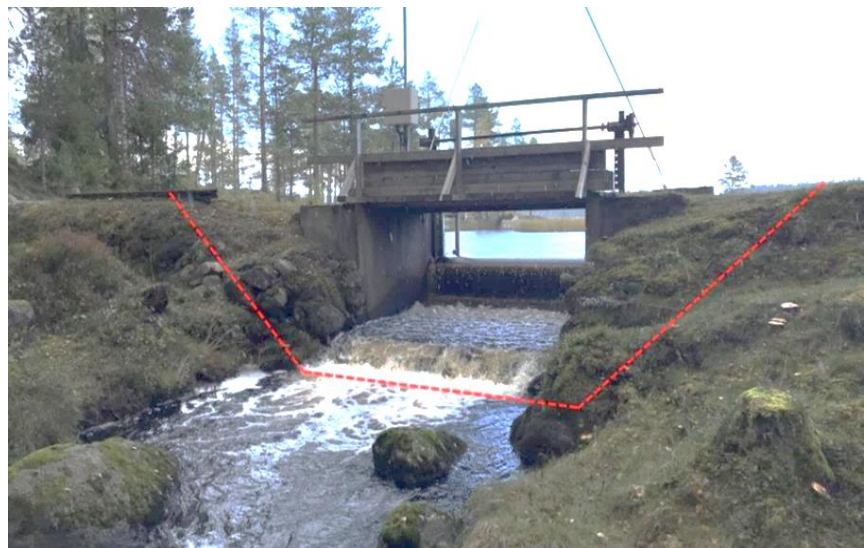
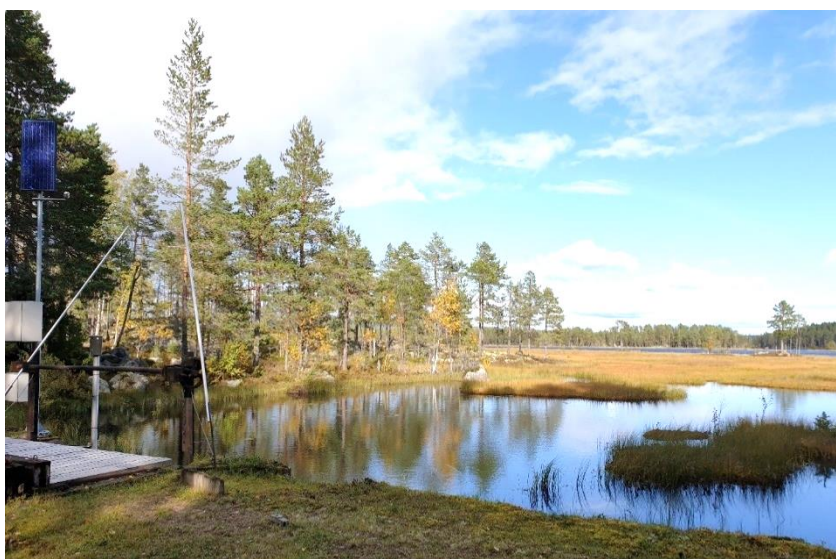
Utloppsviken Kvarnsjön 19-09-17, djupet var då 1,4 m och sjön fylld 0,85 över tröskeln, som ligger 0,5 m över utloppsvikens botten.

*Om en utrivning av dammen ska ske kan dammens tröskel rivas ner till naturlig botten*

*Vattendragets påverkan från rensning i samband med att dammen byggdes återställs så gott det går genom att stenmaterial återförs till vattendraget. En relativt jämn bottenlutning skapas via biotopvårdsåtgärder vilken anpassas till vad som bedöms ha varit ursprungliga förhållanden innan dammens tillkomst. .*

*Ifall vattenverksamheten ska räknas som avslutad krävs att anslutningsdammarna hamnar ovanför högsta högvattennivå efter utrivningen. (slut citat Norconsults utredning)*

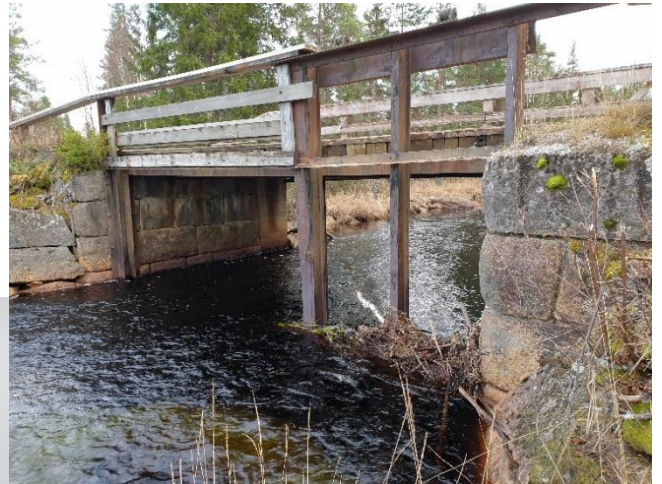
Foto på rester av dammkonstruktionen vid Tönnet-Flåen, nedre Brunnsbron. Bron har idag en dämmande effekt och vid höga flöden översvämmas Flåen Foto från 20 nov 2019.

Dammen vid Tönnetflåen är utmärkt på karta över flottleder som upprättades 1901. I 1907 års flottledsutslag för Musån kan vi läsa om den: ***att de flottande äga uppsamla vatten... å Tönnetflåen, under nedanstående villkor och bestämmelser nämligen att å Tönnetflåen dämning allenast må ske medan flottning pågår ofan Mussjön...***

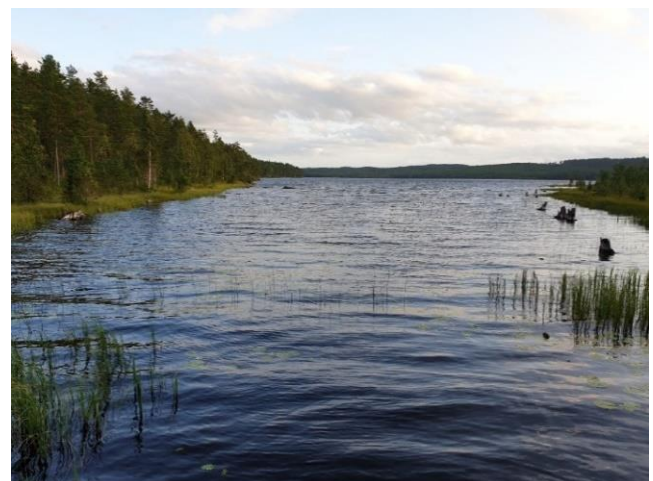
Reglerdamm och del av Ämten sedd från uppströmssidan. I bakgrunden skymtas Nordsjön. Foto Axel Emanuelsson, Norconsult 2019-09-17.

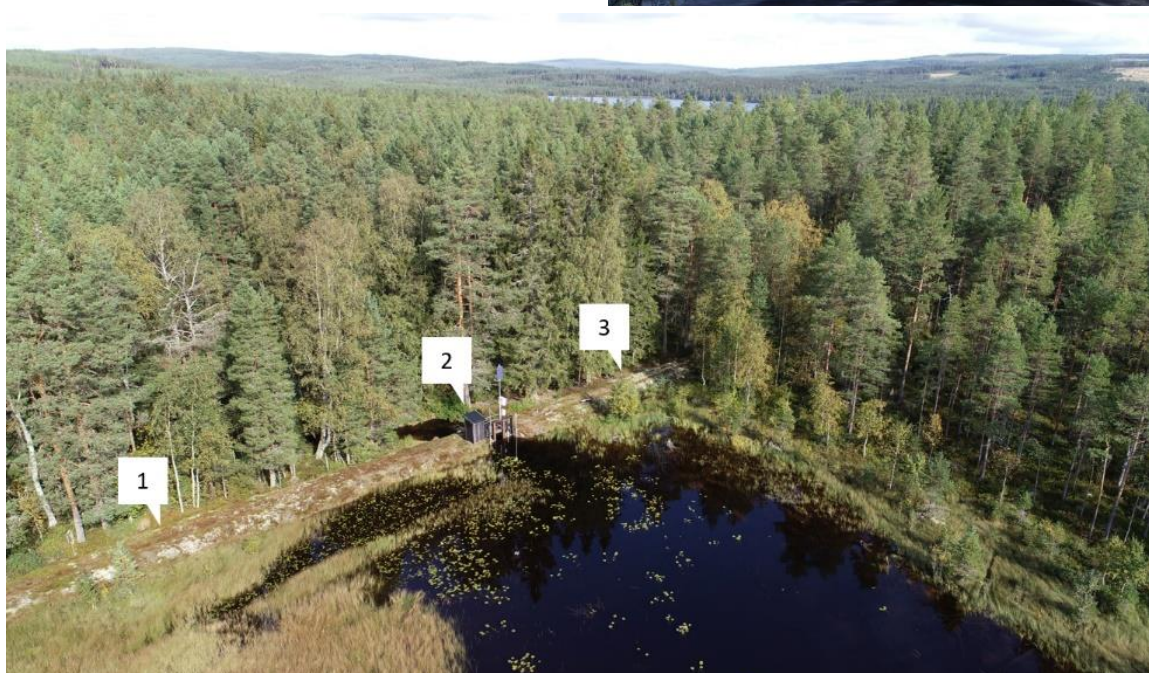
1. Fyllningsdamm, 75 m
2. Utskovsdelar i betong med 2 luckor och 1 sättutskov. Huggna stenar i stötbotten.
3. Fyllningsdamm, ca 35 m, som ansluter till höger landfäste.

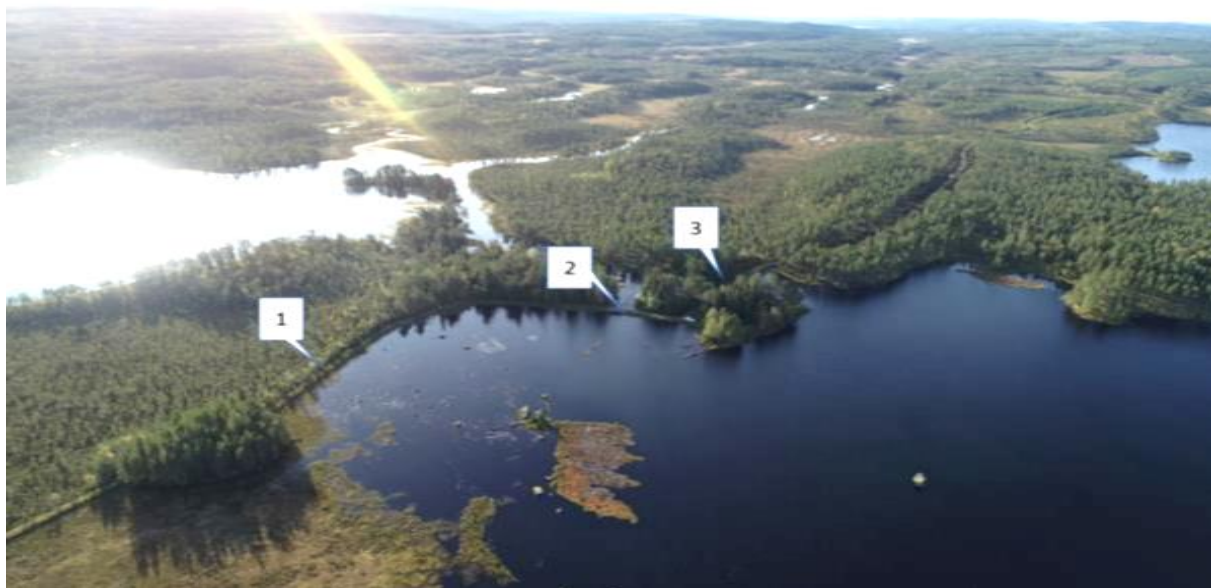
Mussjöns reglerdamm och del av Mussjön sedd från uppströmssidan. Till vänster i bilden syns även Sågtjärn. Foto Axel Emanuelsson, Norconsult 2019-09-17

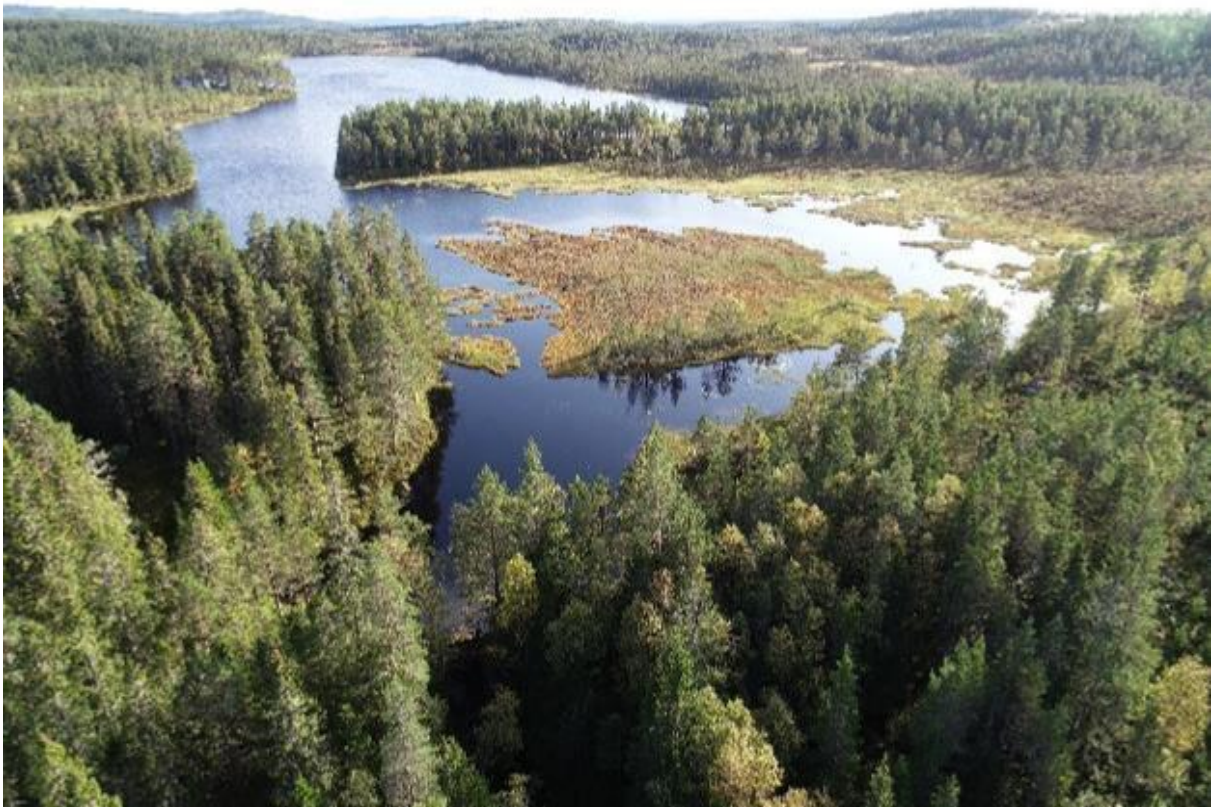
*Rumpsjön sedd från nedströmssidan. Foto Axel Emanuelsson Norconsult 2019-09-17*

Rumpsjön har i historisk tid tillhört skogsfinnarna vid Brunnberg, som hade en kvarn vid utloppet. Senare fanns här även en damm för att tillgodose flottningens behov. Den dämmer i dag Rumpsjön med en fast nivå på 1,9 m, då de övre sätterna är uttagna. Fortum har inget avtal som gäller dammen. Stora Enso Skog som markägare har därmed ansvaret för dammen enl. vår bedömning. Mer om dammen, sid 8.

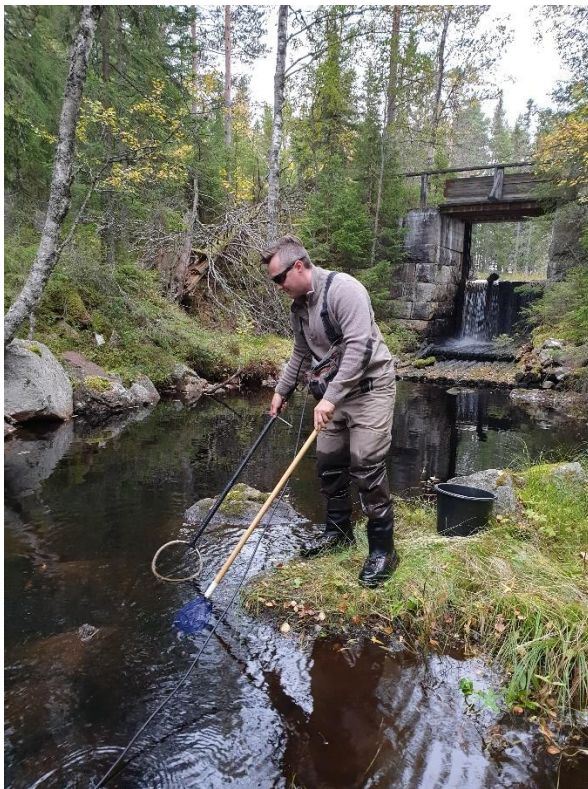
*Elfiske nedströms dammen vid Rumpsjön*

2019 provfiskade vi vid fyra nya lokaler i det här området. Förekomsten av öring nedströms Rumpsjödammen var mycket god. Dock hittades inte några årsungar vilket tyder på att ingen lek förekom torråret 2018. Öring fanns även vid "Lenas tall" nedströms fallen efter Musåknät och i Kälkbäcken strax uppströms Kyrkbron. Ingen öring fanns i Legurubäcken i lokalen som låg ganska långt uppströms Musån. Enligt ortsbefolkningen ska här finnas/ha funnits öring, oklart vid vilken tid man sist fiskade här. Det vore intressant att veta om det är samma öringstam ända från Rumpsjön ner till myrarna söder om Kyrkbron.

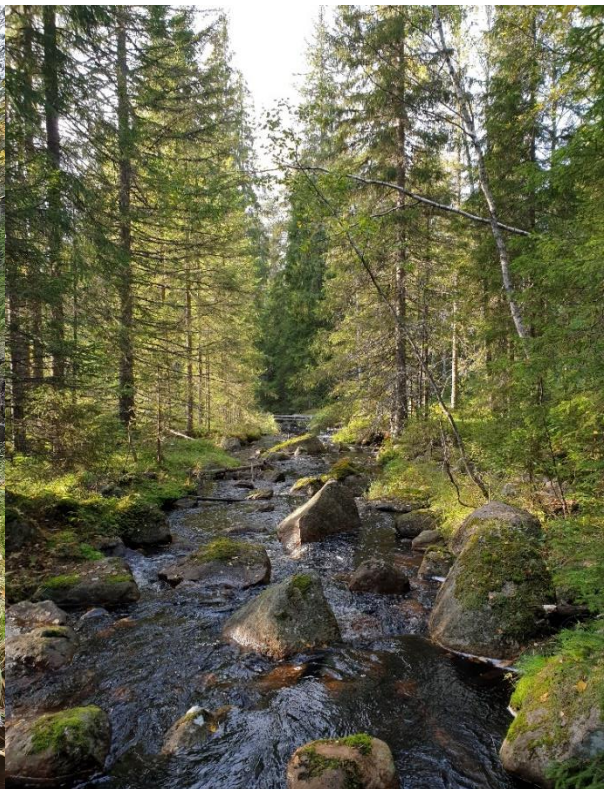
*Övre Musån nedströms dammen*

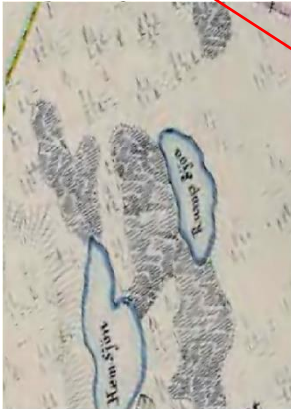
Skissartad Rumpsjö i Sockenkartan 1847

Välritad Rumpsjö med damm (pil) och kvarn (ring)

Laga skiftekartan Brånberg 1870

Den äldsta kartan vi hittat är gränskarta från 1695 mellan Dalarna och Värmland, där Musåknät och Brunnberget utgör gränsmarkeringar. Från 1870 finns en detaljerad karta över Laga skifte Brånberg där kvarnarna i övre Musån är utmärkta. **Risåsens kvarn** samt **kvarn och damm vid Rumpsjöns utlopp** är markerade.

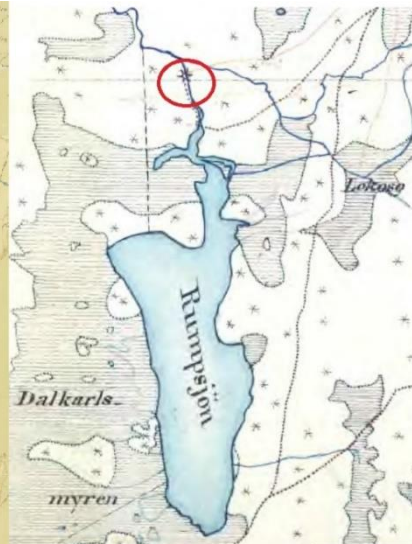
Rumpsjön med kvarnmärke utsatt (markerad med röd ring) Stigar från Brunnberg och norrifrån leder till kvarn Häradsekonomiska kartan från 1894

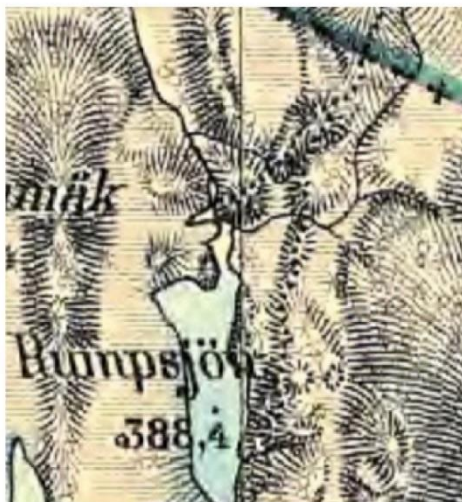
Rumpsjön 1936, samma form som 1894. Stigar går fram till flottningsdammen

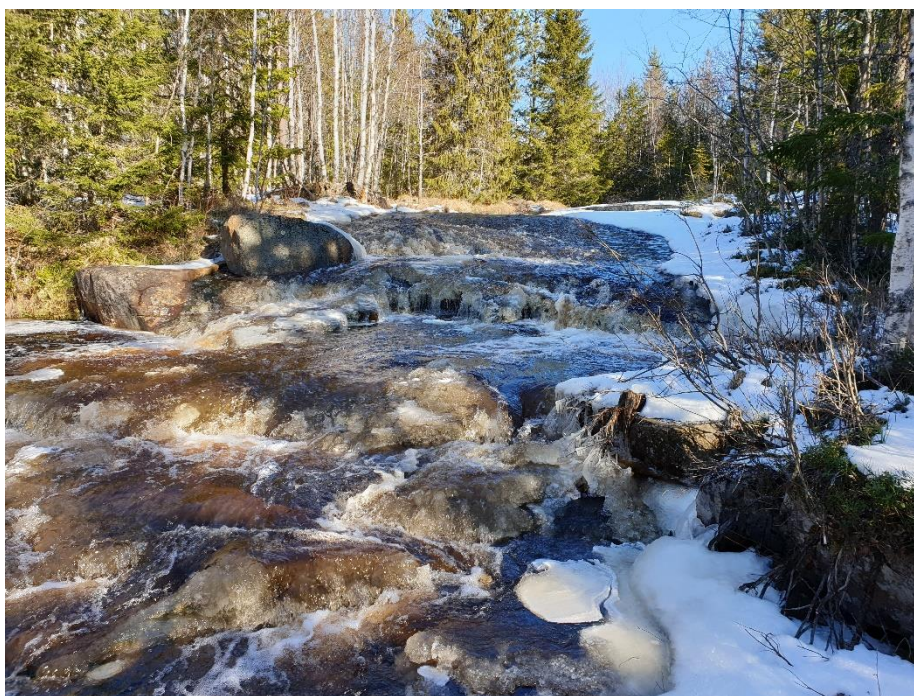
På sträckan från Rumpsjön till Musåknät finns flera forsackar. Norr om Sepparsmyren finns en längre forssträcka med flera fall som är naturliga vandringshinder för öring. Se foto t.v. Tre sträckor bedöms vara försiktigt rensade varav den längsta är nedströms "Lenas" tall. Dessa borde åtgärdas med tanke på den goda öringstammen här.

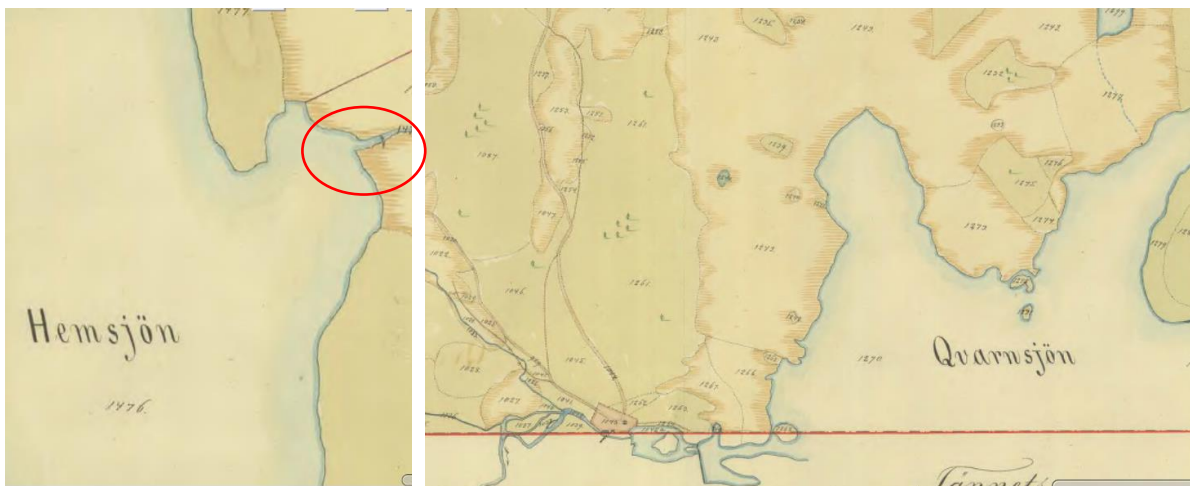
Vid Hemsjön finns idag ingen damm –men på laga-skiftes-kartan från 1870 finns en damm utritad i utloppet., röd ring. Bredvid syns utloppet av Kvarnsjön. På gamla kartor delar sig "Kvarnälven" och sjön har två utlopp till Musån. Idag avvattnas sjön via Kvarnälven i den södra fåran. En tydligare bild av kvarn och såg vid Kvarnsjöns utlopp finns på sid 25

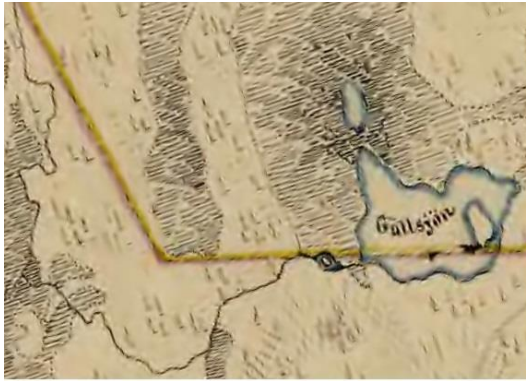
Sockenkartan 1849  
Kvarnsjön benäms Gällsjön

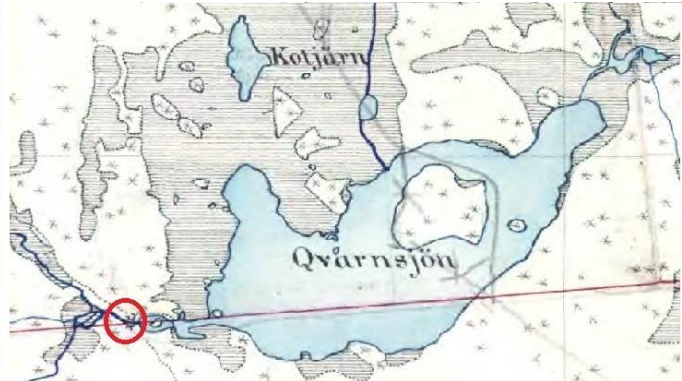
Häradsekonomiska kartan 1894  
En kvarn är markerad, röd cirkel  
Sjöns utlopp annorlunda ritat mot 1850,  
nu även den norra bäcken markerad. En  
stig går till och från kvarnen

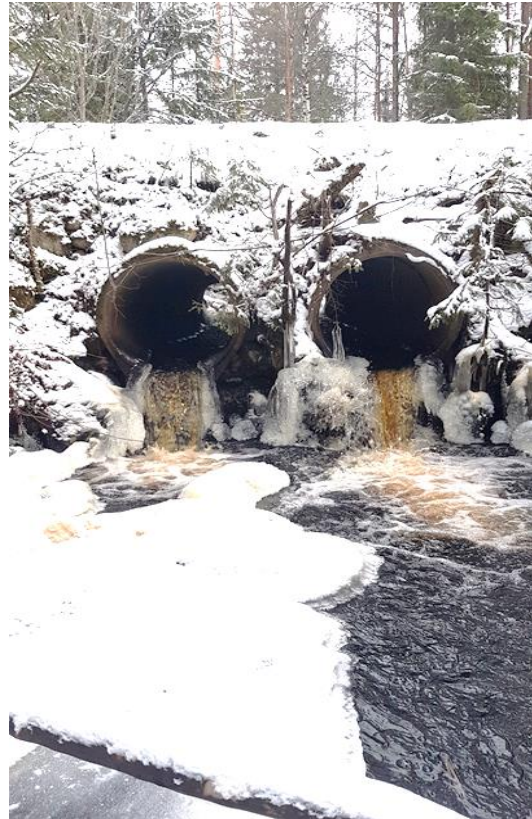
Vid elfiskestället går Kvarnälden under södra Brunnbergsvägen i två trummor i en brant. Detta medför att mynningen nedströms ligger en halv meter ovanför en liten damm. Detta är ett definitivt vandringshinder som måste byggas bort för att Kvarnälden ska bli vandringsbar från Musån upp till Kvarnsjön för den öringstam som idag finns där. De vägtrummor som ligger uppe vid dammen – tre galvaniserade plåttrummor under vägstumpen upp till dammen och två en-meters betongtrummor under skogsbilvägen är vandringsbara om än ej optimala. På sikt bör alla dessa trummor bytas mot halvtrummor.

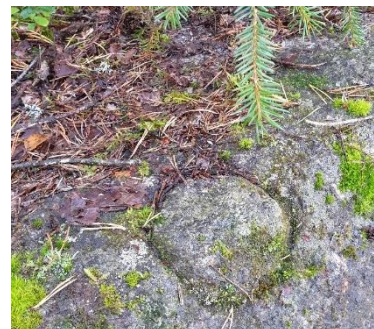
En hel rad med fångstgropar löper in från väster mot sjön, se sid 38. De är en del i en längre, nyligen upptäckt fångstgropsystem från tidig medeltid. T.h. foto på ringen inhuggen i sten som är fixpunkt till dammen.

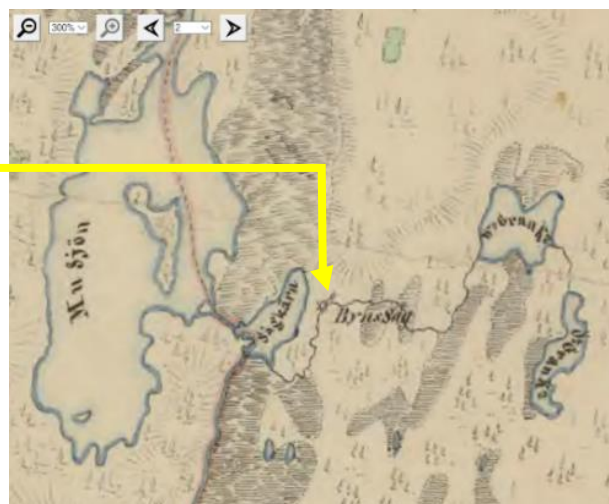
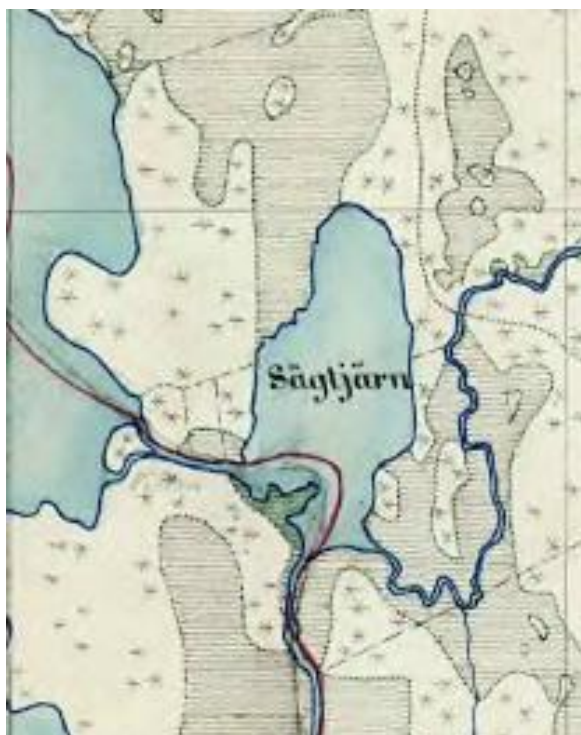
T.v. 1885-års bild av Musåns utlopp via Sägtjärn. På ovan kartbild från Skogsstyrelsens kartbas över Sägtjärn syns Vallens inlopp i det grävda diket (röd ring) samt Musåns nuvarande utlopp. Se även avsnittet om Mussjödammen sid 13.

På gamla kartor kan man studera ur Musåns utlopp från Mussjön ändrats, då man grävde om utloppet 1939 för att förhindra att virket kom in i Sågtjärn. Då gavs även tillstånd till sänkning av Mussjöns utlopp med en meter. Musån hade tidigare två utlopp från Mussjön på vardera sida den lilla holmen och rann in i Sågtjärn.

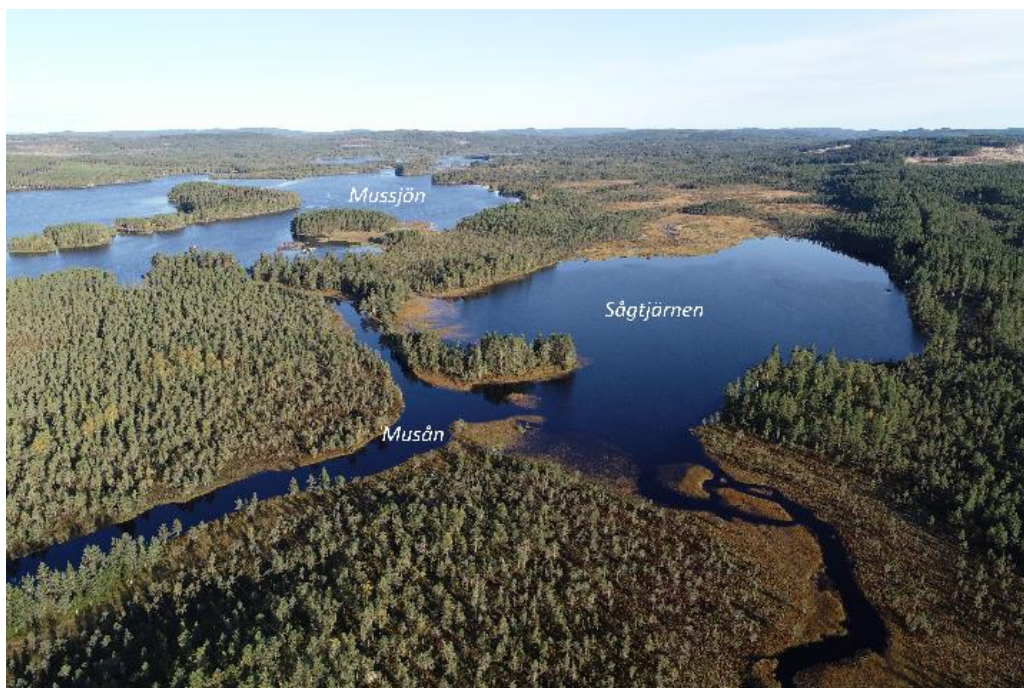
T.h. Drönarfoto över Sägtjärn och Musåns utlopp ur Mussjön. Vallens kommer in till Sägtjärn nederst från höger. längst ner . Foto Axel Emanuelsson, Norconsult 18 sept 2019.

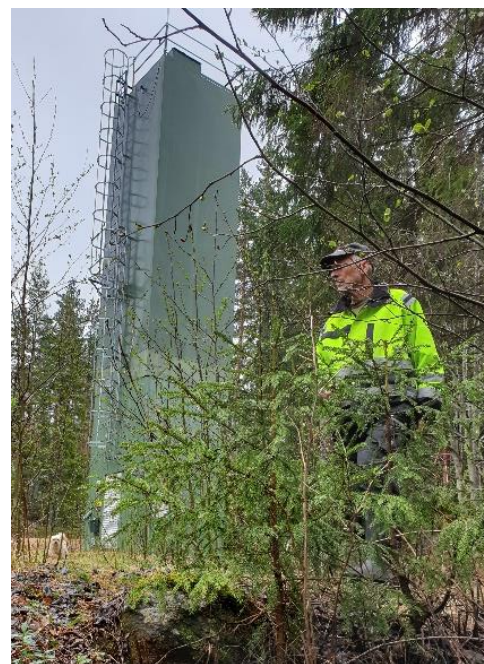
I diagram visas pH förändringen i de tre provpunkter. Mål för pH är pH = 6 och ett enstaka värde bör inte understiga 5,5. Det är bara efter kalkdoseraren som detta uppfylls. Oklart vilket övre spann som gäller. pH över 7 verkar högt i de naturligt sura vatten som Musåns avrinningsområde har och beror på dålig justering av doseraren. Inte bra alls.

I själva Musån finns tre provtagningspunkter för uppföljning. Kalkningen följs vid nedre Brunnbergsbron (Flåen) samt uppströms doseraren och slutligen vid nedre bron mellan Slogkärr och Knoände. Kalkeffekterna följs även upp genom elfiske och bottenfaunaundersökning.

Under 2018 gav doseraren 73 ton kalk. 2014 gav doseraren 48 % av den totala kalkmängden i hela Musåns avrinningsområde, medan siffran 2018 har sjunkit till 14 % då det var ett mycket lågt flöde under sommaren. Kalkningen har flyttats upp i Musåns övre avrinnings-område, något som verkar vara klokt.
