Mansån

Delrapport 4 i Ranåprojektet

Klarälvens vattenråd har tagit fram en lokal åtgärdsplan över Ranåns avrinningsområde. Projektet har fått stöd genom LOVA-bidrag från staten. Till den kosta sammanfattningen finns 9 delrapporter, allt finns tillgängligt på vår hemsida www.klaralvensvattenrad.se.

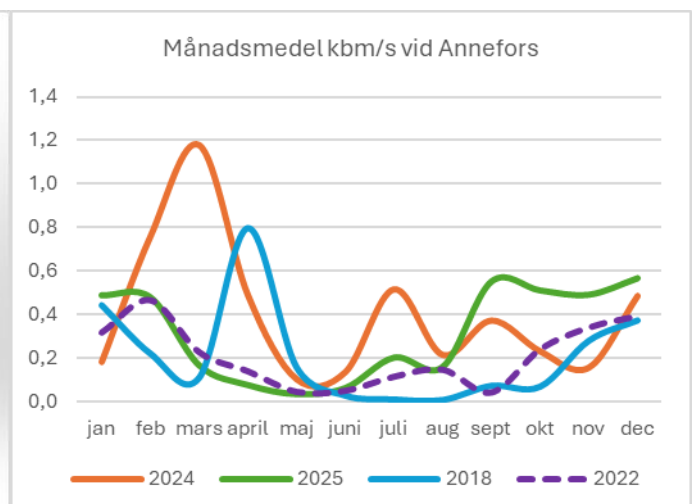
Variationen är stor mellan åren i medelvattenföringen. Snöfattiga 2022 gav hälften mot mer normala 2024. Månadsmedelflödet under året visar vårflodens betydelse. År med lite snö som 2022 och 2025 får en för våra breddgrader ovanlig årskurva. 2025 utmärks av en mycket regnig höst!

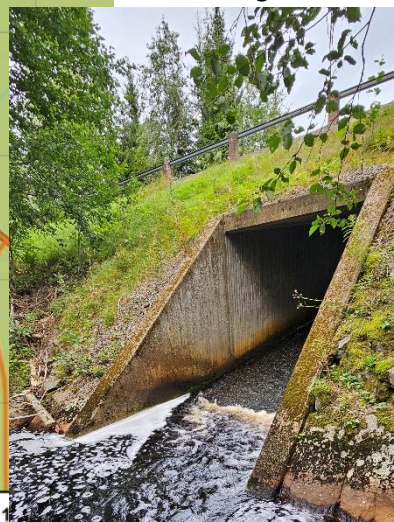
Enligt flottledsutslaget 1917 ska parallella enkelkistor med 4 varv timmer ha byggts på 4 ställen uppströms Anneforsdammen (foto) samt en 35 m lång flottningsränna och nedanför denna ett skibord på sträcka 2 då här då fanns en större såg samt bruket vid Annefors. Mer om detta på sid 19.

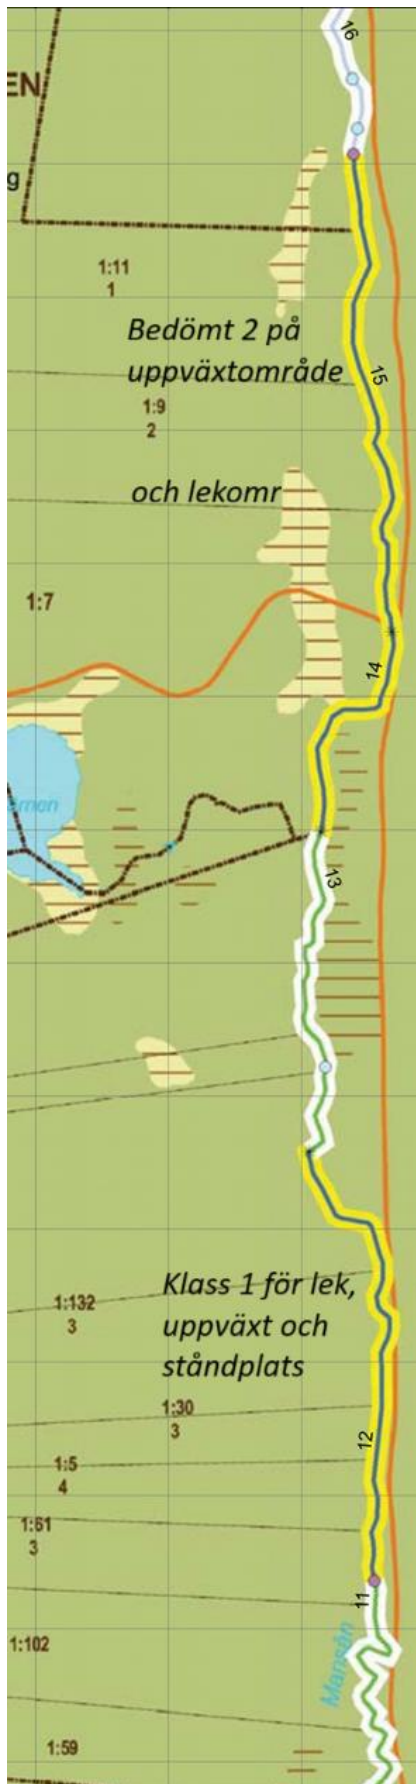
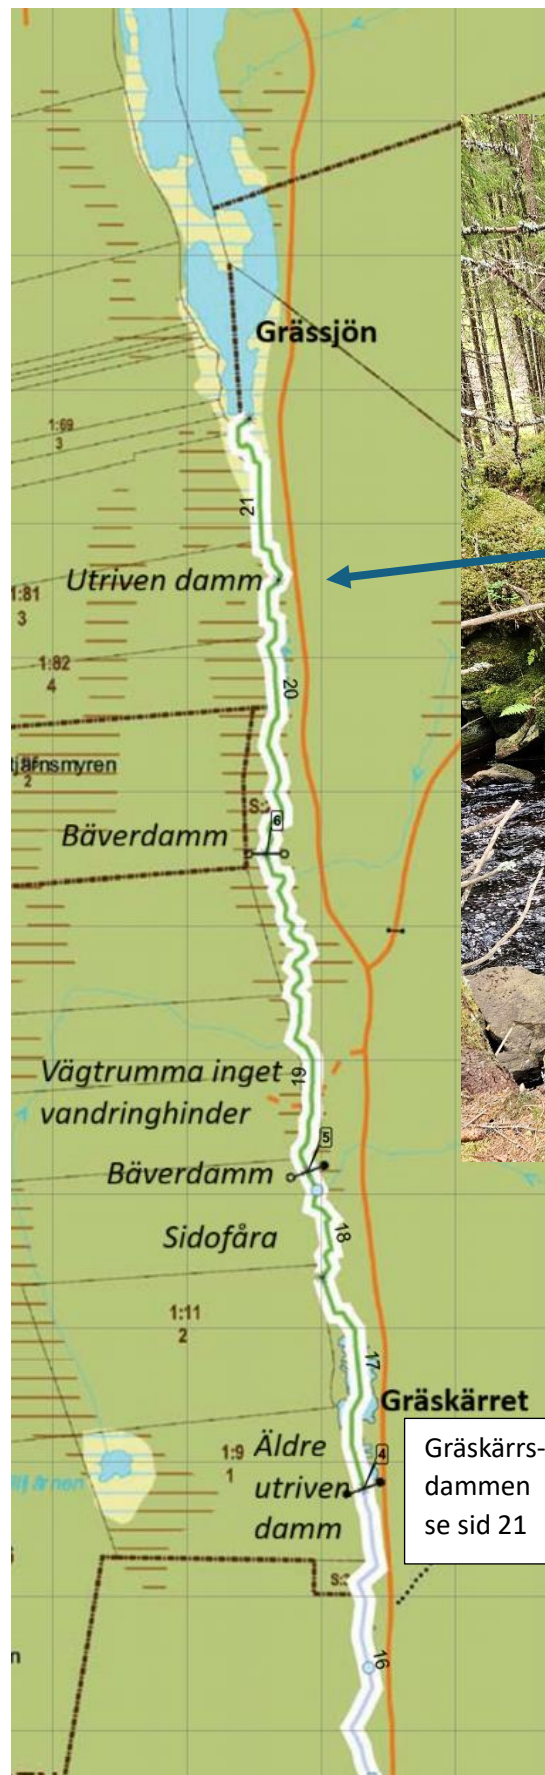
Dammen nedströms Grässjön är utriven. Foto på tidigare dammvall.

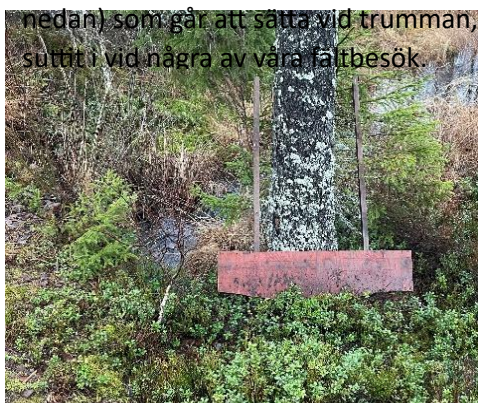
Den övre delen har dock en lutning och bottensubstrat (foto t.v.) som kan fungera som leksubstrat för stationär öring. E_DNA analys visar dock ingen öring eller bäckroding. Inga konstgjorda vandringshinder finns kvar i bäcken. Vid vägtrumman vid Översjöns utlopp ligger en lucka (se foto nedan) som går att sätta vid trumman, men den har inte suttit i vid några av våra fältbesök.

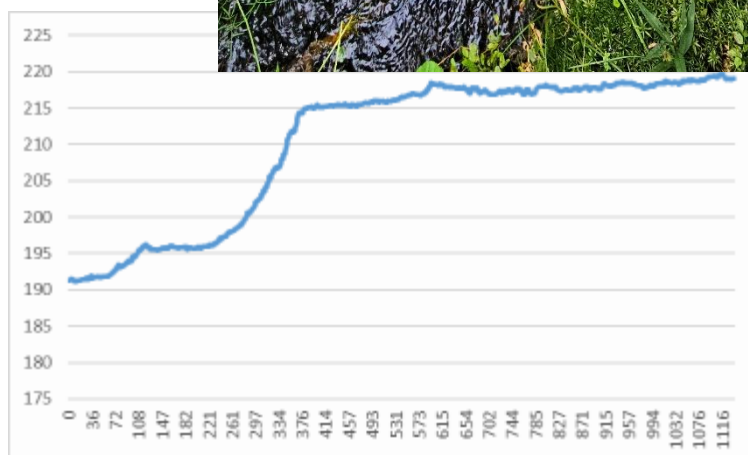
Översjöbäckens höjdkurva med start från Mansån. Efter ungefär 260 m börjar stigningen. Här låg en kvarn. Bäcken stiger hela 20 m på ungefär 260 m. Hela stigningen upp till Översjön är c:a 30 m

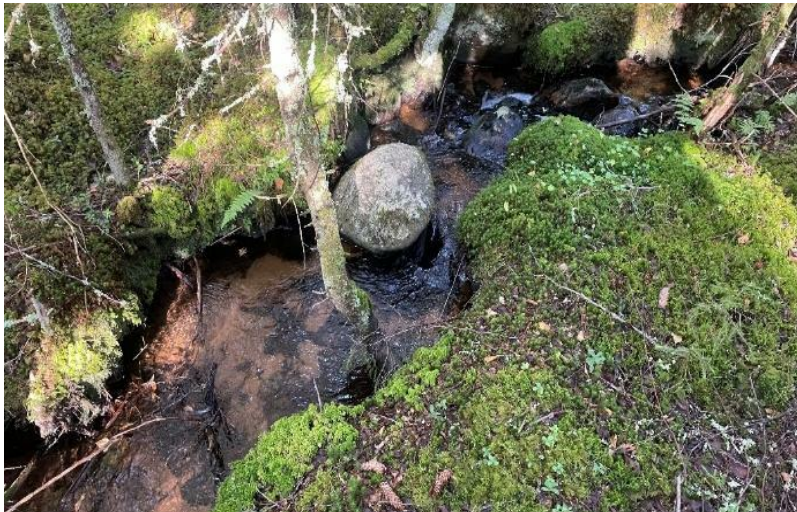
Hemsjöbäcken har ett klart vatten och på botten finns hel del sand, även där vattenhastigheten var någorlunda hög. Om sanden förekommer naturligt eller är ett resultat av den dammvall som finns uppe vid Hemsjöns utlopp är oklart. Den byggs på med jämna mellanrum enl. uppgift för att put-and-take-fisken i Hemsjön inte ska smita.

Flera skvaltkvarnar har legat i bäcken, idag ser man en dammvall, två kvarnplatser, fördämningar för vattenränna samt raserade fundament för vattenränna

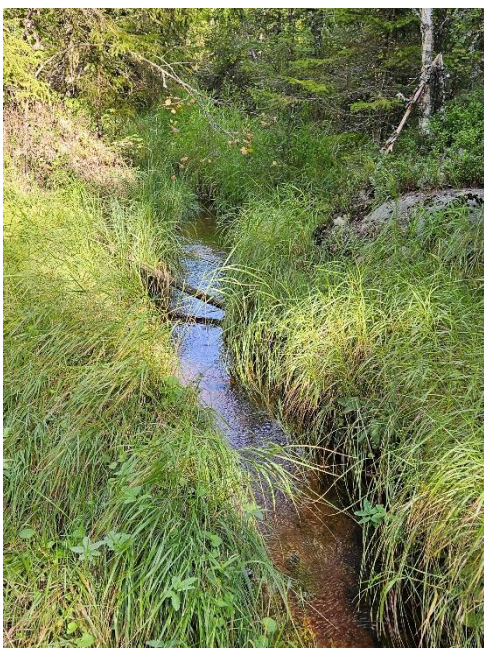
Foto t.v. från Hemsjöbäckens mynningsområde. Här planar bäcken ut och har tuviga gräsbevuxna stränder. pH i mynningen strax över 5.

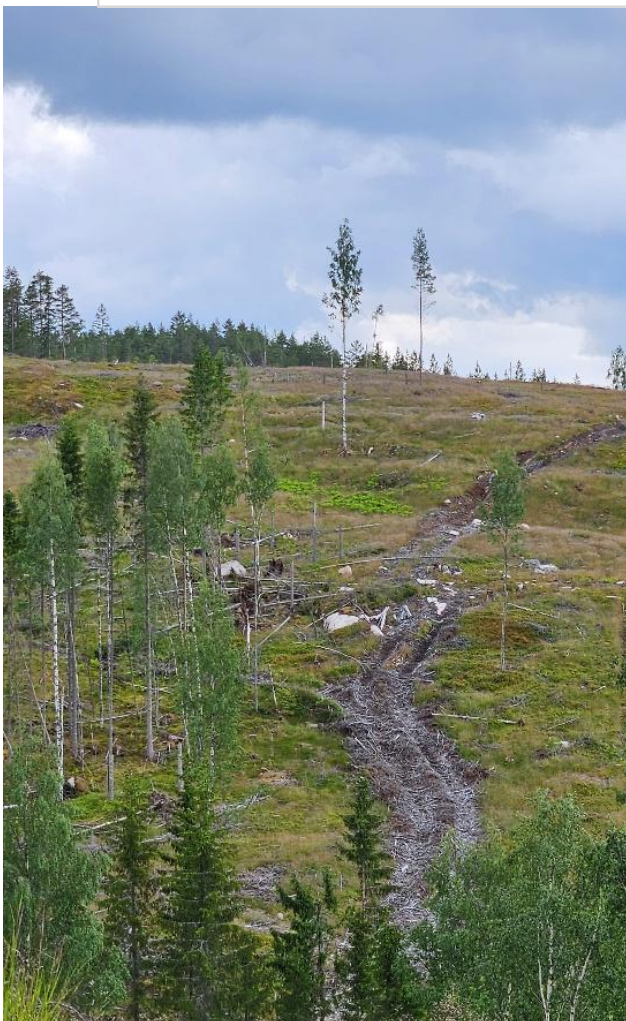
Ingen kalkning sker i Mansåns avrinningsområde då detta är ett referensvatten. Vattnet är här mycket surt – pH ligger under 5 vid de flesta provtagningstillfällena (röda staplar) . Kalkning sker med båt i Rannsjön, kalkningsmålet för Rannsjön och nedströms Ranån är pH aldrig under 6, vilket inte alltid uppnås. Under projektet har vi även detekterat pH i alla mindre tillflöden, de flesta av dessa har ett lågt pH, kring 5, Hemsjön respektive Översjön mellan 5 och 6.. Kemiska analyser visar inte på några höga halter av tungmetaller i Grässjön eller Anneforsdammen. Det finns ingen påverkan idag från industrier eller enskilda avlopp i Mansåns avrinningsområdet.

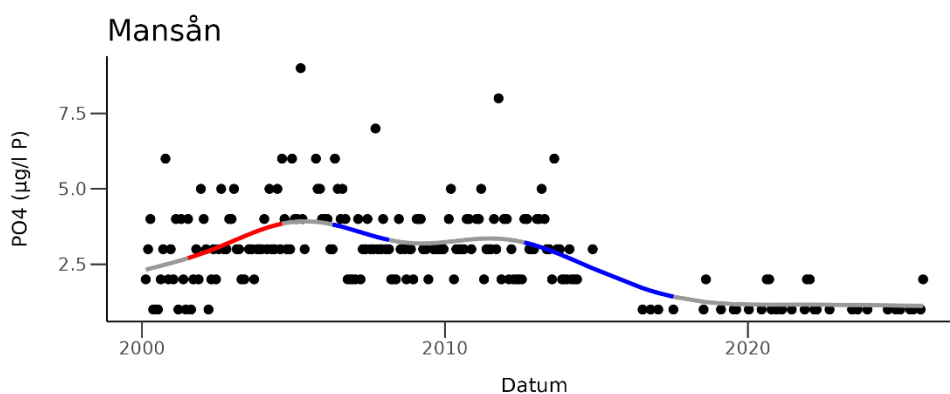
Diagram på variationerna sedan år 2000 visas för två näringsämnen- nitrat och fosfat Röd indikerar signifikant ökning, blå indikerar signifikant minskning och grå indikerar ingen signifikant förändring.

Länsstyrelsen har hjälpt oss med att ta fram på långsiktiga trender för näringsämnen i Mansån med stöd av en statistisk metod som heter GAM. Citat från länsstyrelsens experter: *Nitrat, ammonium, totalfosfor och totalkväve visar på stora variationer, med periodvis blandning av signifikant ökning och minskning, under åren. Fosfatfosfor jämfört med de andra parametrarna har en tydlig utveckling, efter 2014 har fosfatfosforhalten stabiliserat till en ny lägre nivå. Detta tyder på att det finns en stark drivande faktor bakom den minskningen. En trolig förklaring är skogsavverkning*

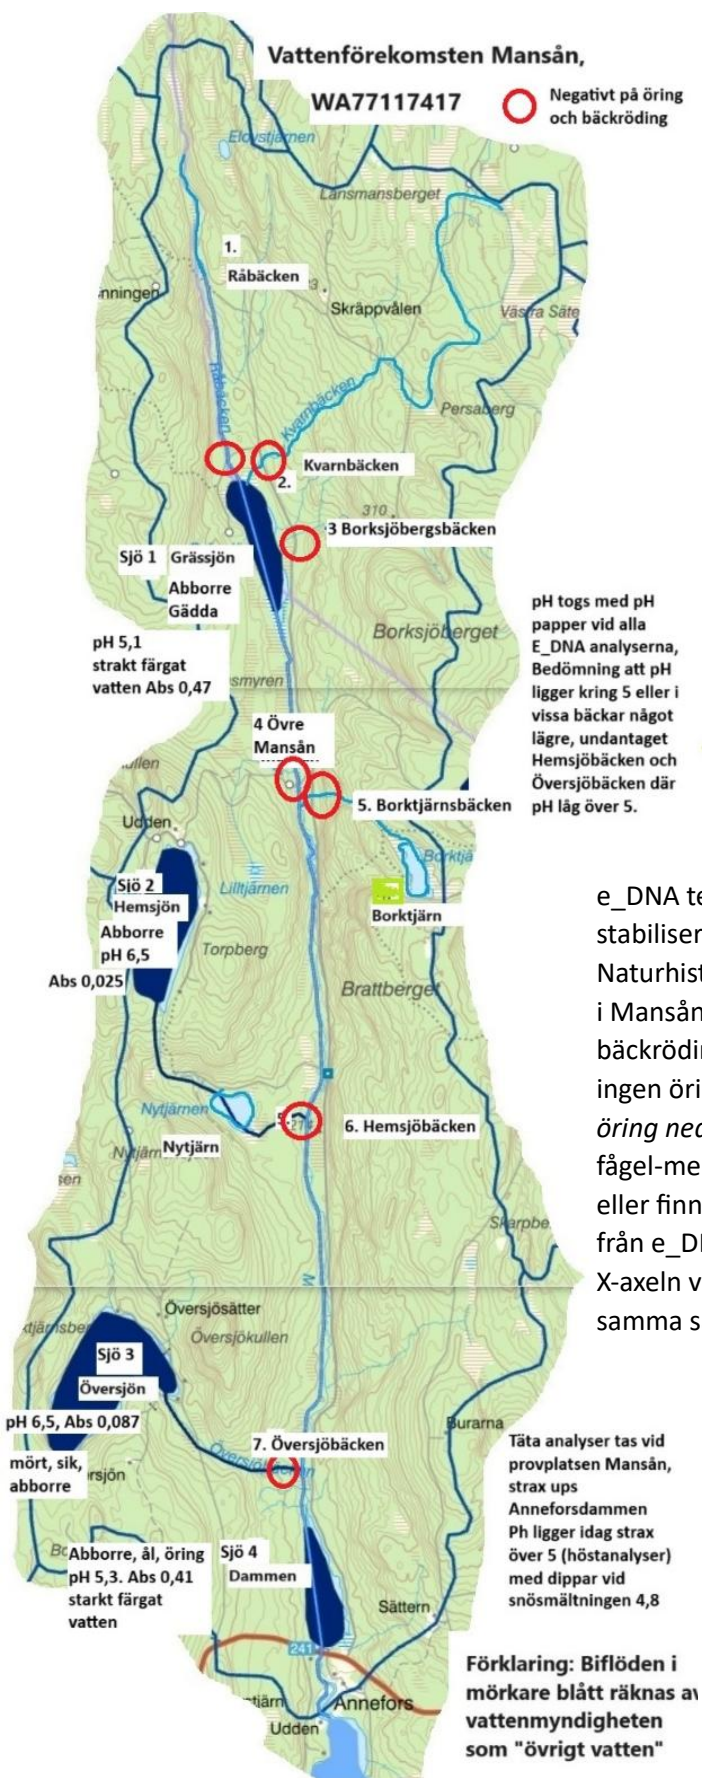
Sjö.4. Anneforsdammen

e_DNA tester har gjort i hela systemet. Ett vattenprov filtreras, filtret stabiliseras kemiskt och analyseras på DNA-strängar av Naturhistoriska Riksmuseet. I sju prover, mindre bäckar samt ett prov i Mansåns mitt analyserade provet på öring och den invasiva bäckrödingen (som inte detekterades någonstans) Som väntat fanns ingen öring i Mansån, däremot detekterade *ytterst små DNA-spår av öring nedströms Anneforsdammen*. Dessa kan dock ha kommit in via fågel-men det är inte uteslutet att öring kan ha gått upp från Rannån eller finnas i t.ex. Hemsjöbäcken alt. Översjöbäcken. Nedan ett klipp från e_DNA spårning strax nedströms Anneforsdammen X-axeln visar antal uppmätta sekvenser av artens DNA – vilket inte är samma sak som fiskens antal.

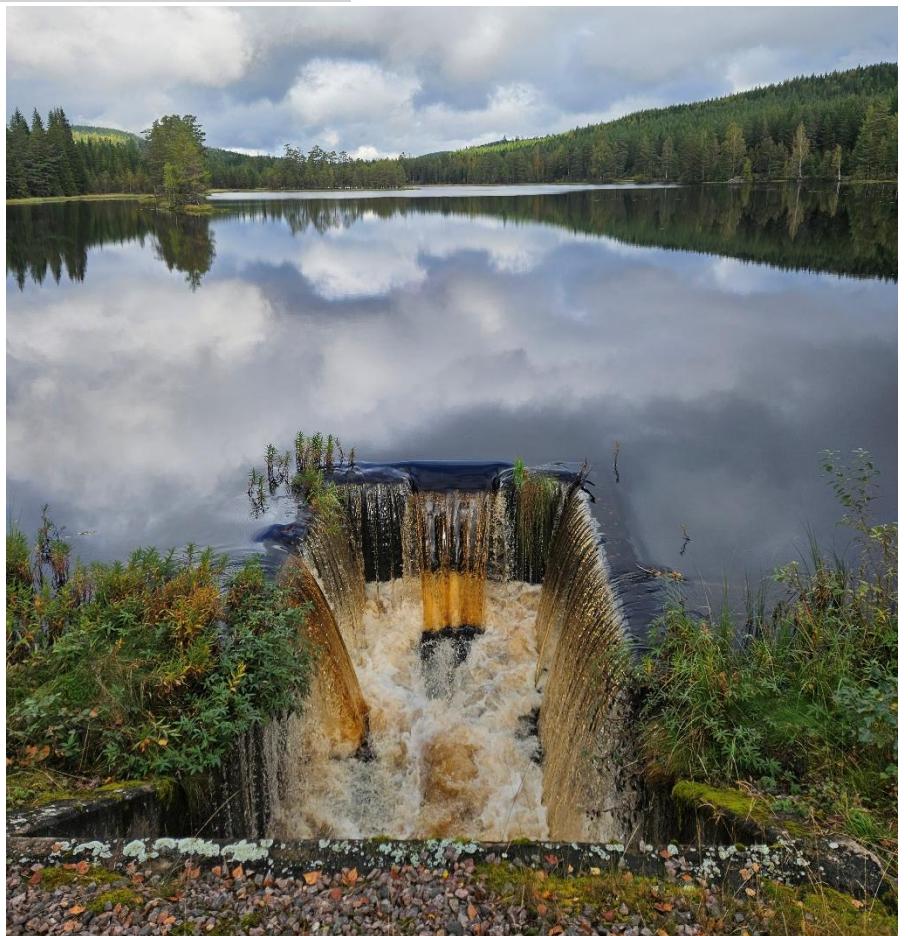
Foto på Anneforsdammen höst 2024

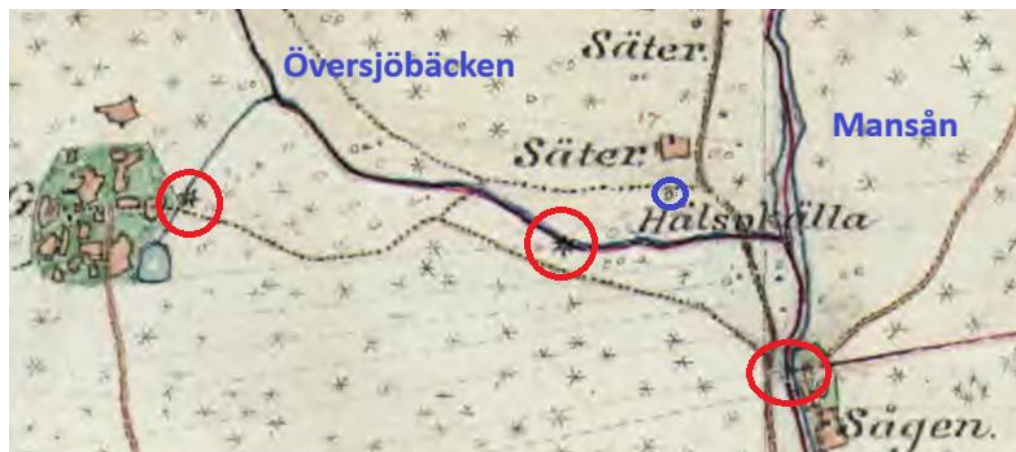
Häradsekonomska kartan visar vattenhjul.

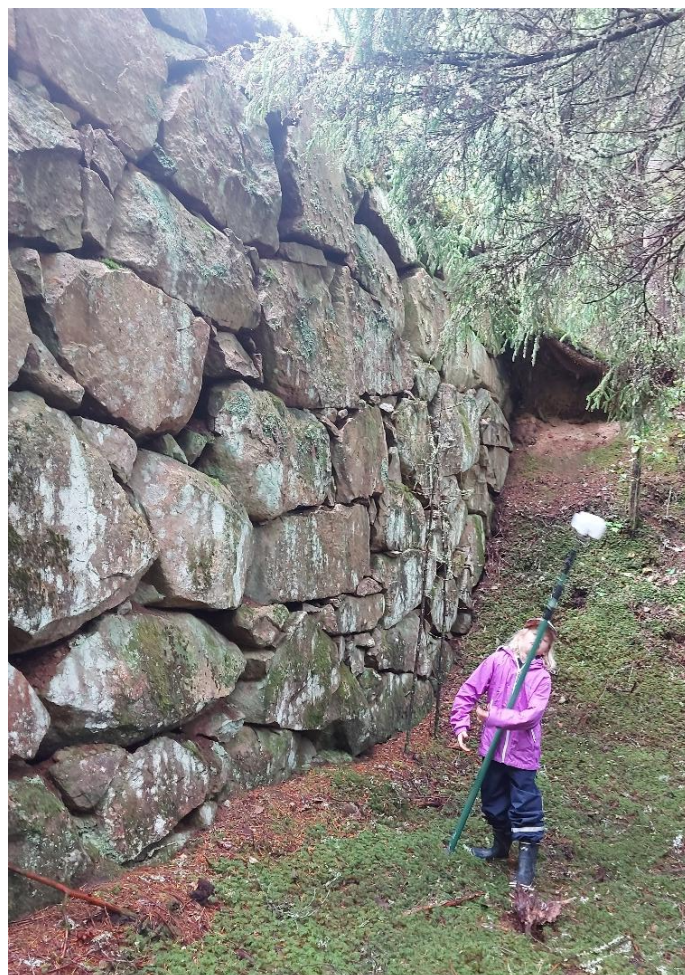
I flottledsutslaget för Mansån/Ranån 1916 kan man läsa: "kvarstår vid Grästjärn en av sten uppmurad ... 6,5 m hög dammbyggnad som dock inte varit grundlagd på fast botten och därför underskurits på mitten och nu står som en storslagen ruin utan något värde som vattenbyggnad"

Enligt en sägen var det ryska krigsfångar som byggde den här imponerande dammen i början av 1800-talet. Det är fullt möjligt då det är dokumenterat att "Ryska pionjärkompani" var med och grävde Göta kanal kring 1810 – desertörer (inte krigsfångar) från Finska kriget (1808-1809) då Sverige förlorade Finland till Ryssland. Dokumenterat är att Olof Ersson, Mellanstugan vid Hedåsen år 1801 kallade brukspatron vid Annefors till tinget för utebliven betalning av 150 furustocker till bygget.-Olof vann och bruket fick betala Olof 4 Rd, 32 Sk (c:a 1250 kr i dagens penningvärde). Så stenvuren härrör från början av 1800-talet.

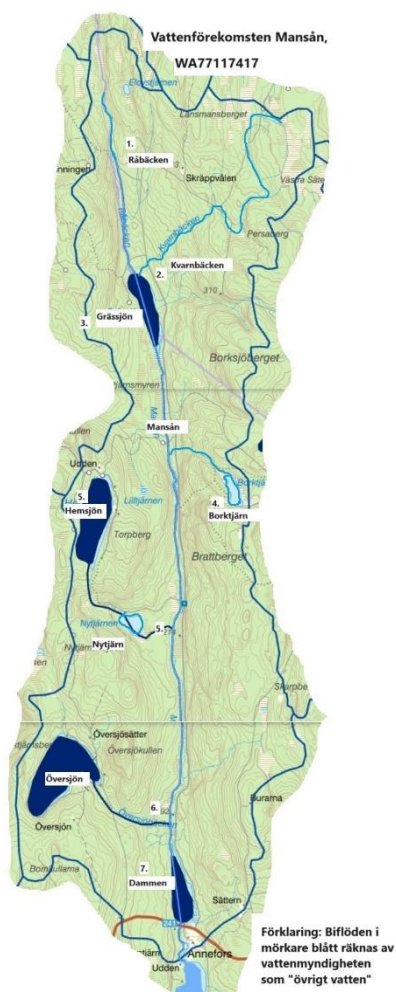
Fastighetsgränserna visas här på Skogsstyrelsens karta över avverkningar. De vattendrag som rinner till Mansåns har markerats. Mansåns avrinningsområde visas på den lilla kartan nedan.

Avverkningarna är markerade i olika nyanser beroende på deras ålder. Ju mörkare desto nyare avverkningar.
