RANÅN -ETT SPÄNNANDE VATTEN MITT I VÄRMLAND

Undersökning 2024-2025 av
Ranåns hela avrinnings-
område och framtagande
av förslag på åtgärder

KLARÄLVENS VATTENRÅD, ANNA SJÖRS ROMBOLAND30291@GMAIL.COM

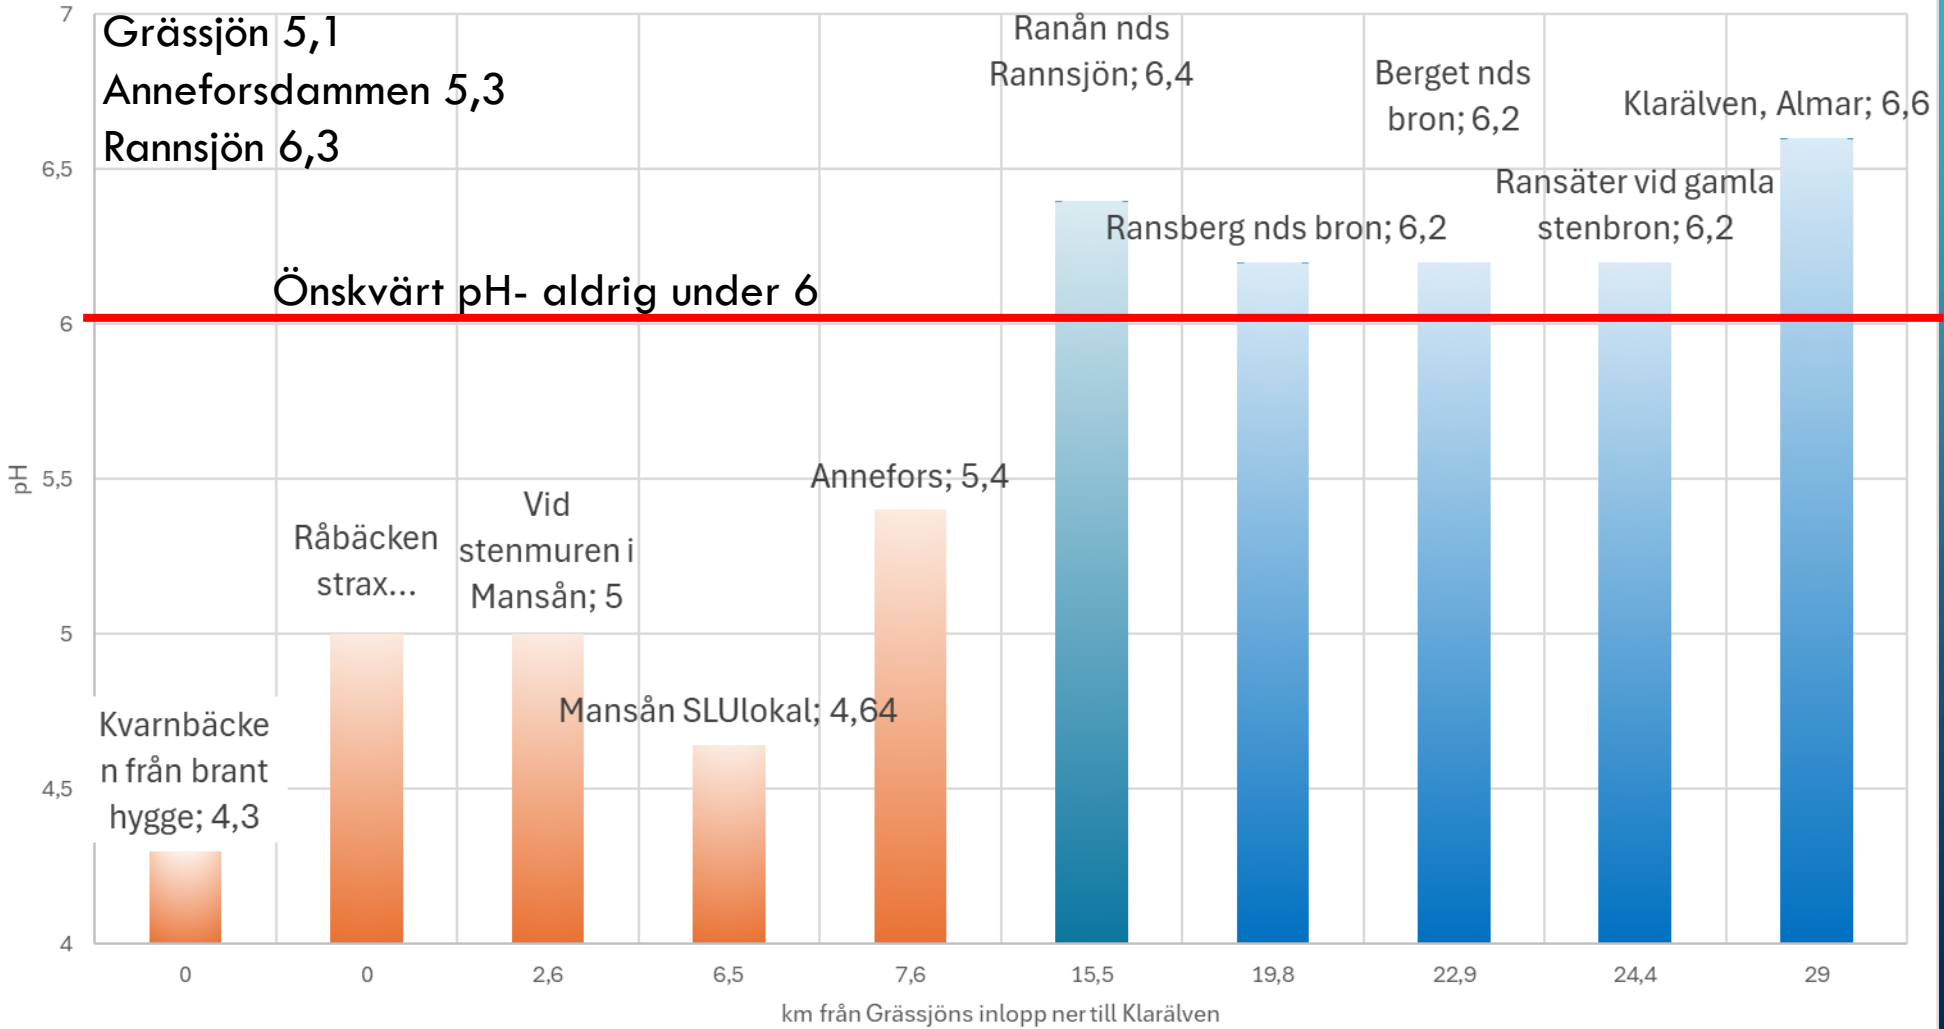
pH-förändring längs med Mansån-Ranån
Staplarnas höjd visar vattnet pH den 9 sept 2025.

Idag kalkas Rannsjön varje år och vattenkemin är ok igen – men då det största tillflödet Mansån inte kalkas (referensvatten) kommer mycket surt vatten in i Rannsjön under högflöden vilket kalkningen inte alltid kan kompensera.

Aug-värden: Översjön 6,3
Hemsjön 6,7

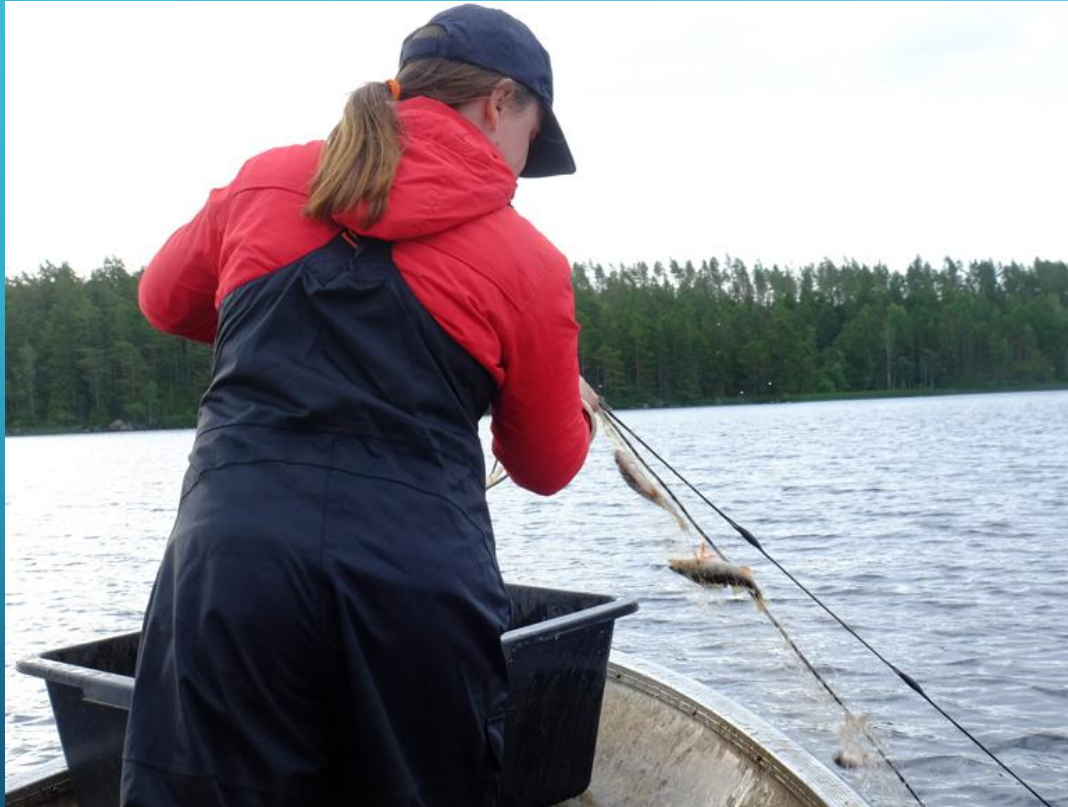
NÄTFISKE I RANNSJÖN IDAG

Syftet är att kartlägga sjöns fiskefauna.

Man fiskar med stora och små maskor på nätet, man lägger näten på olika djup, vi fiskade med många nät i tre nätter

Resultat: Inte bra. Otillfredställande status
MÖRT och sjölevande öring saknas.

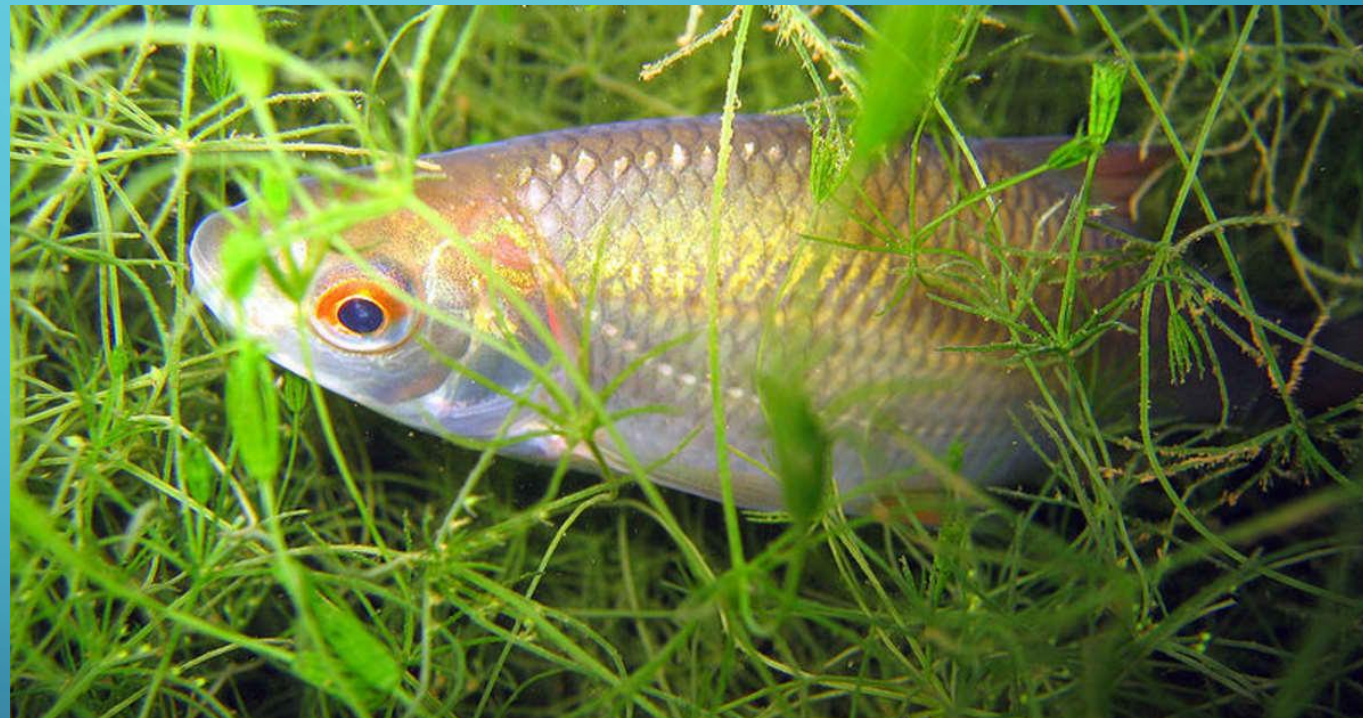
Idag är Rannsjöns vattenkvalitet så bra så att möten gott kan trivas och reproducera igen. Man kan testa att sätta mört från Översjön i någon av Rannsjöns vikar där lämpligt habitat finns för mört-lek – som på fotot

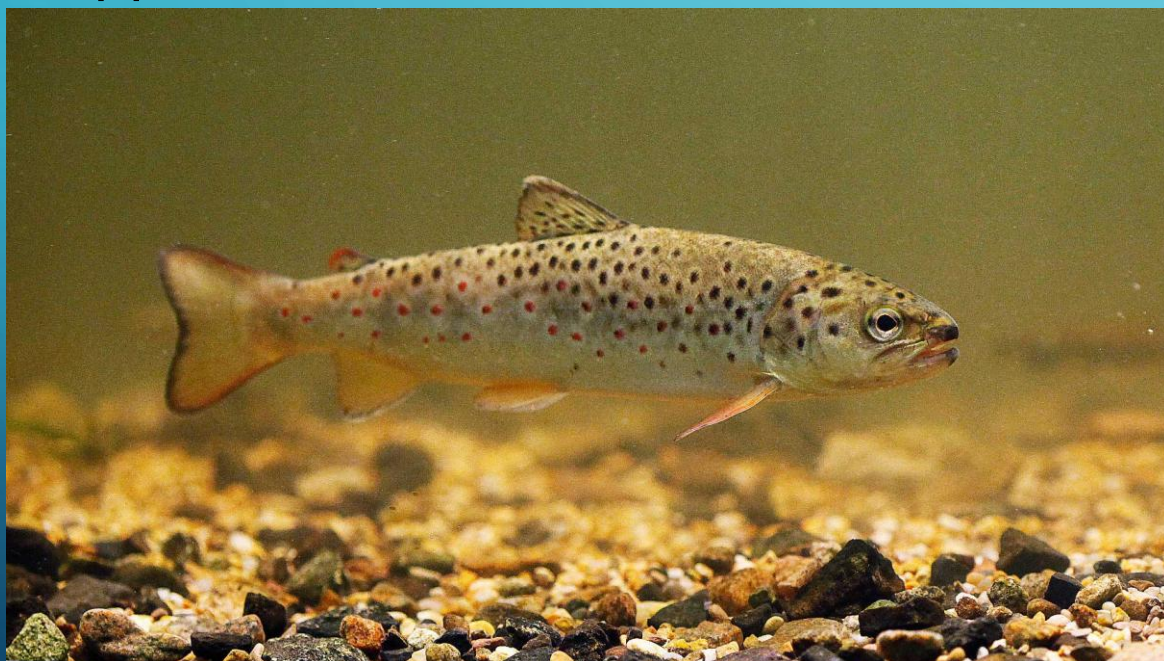
Ett annat spår är att kalka upp **Sveparbäcken** och ställa i ordning lekplatser för öringen där. Idag är där för surt, men lek- och uppväxtområden verkar helt ok.

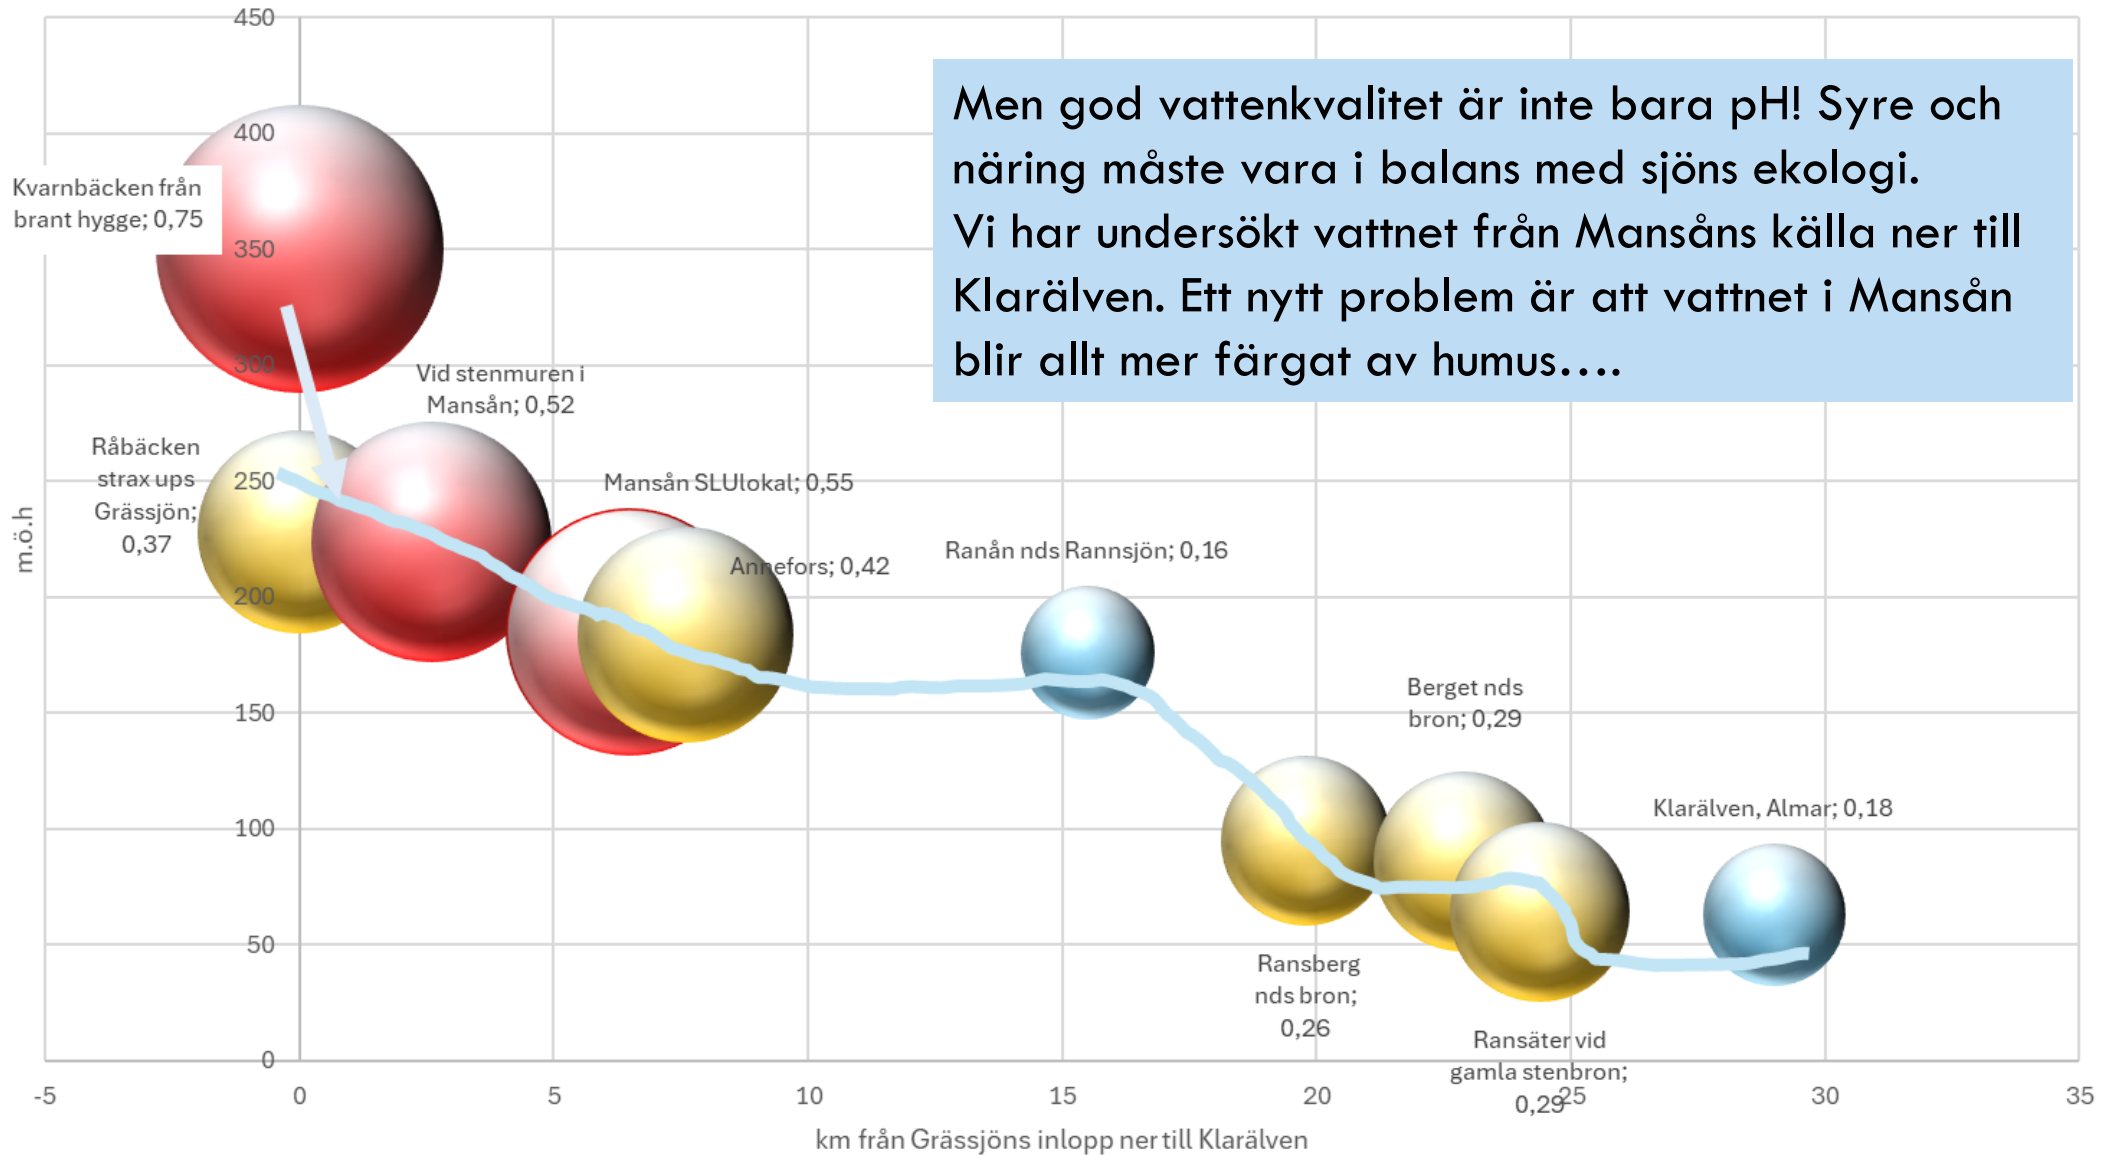
Färgförändring längs Mansån-Rannån

Bubblornas storlek visar vattnets färg den 9 sept 2025 mätt som Absorbans 420 nm/5cm

Absorbans större än 0,2 räknas som starkt färgat vatten.

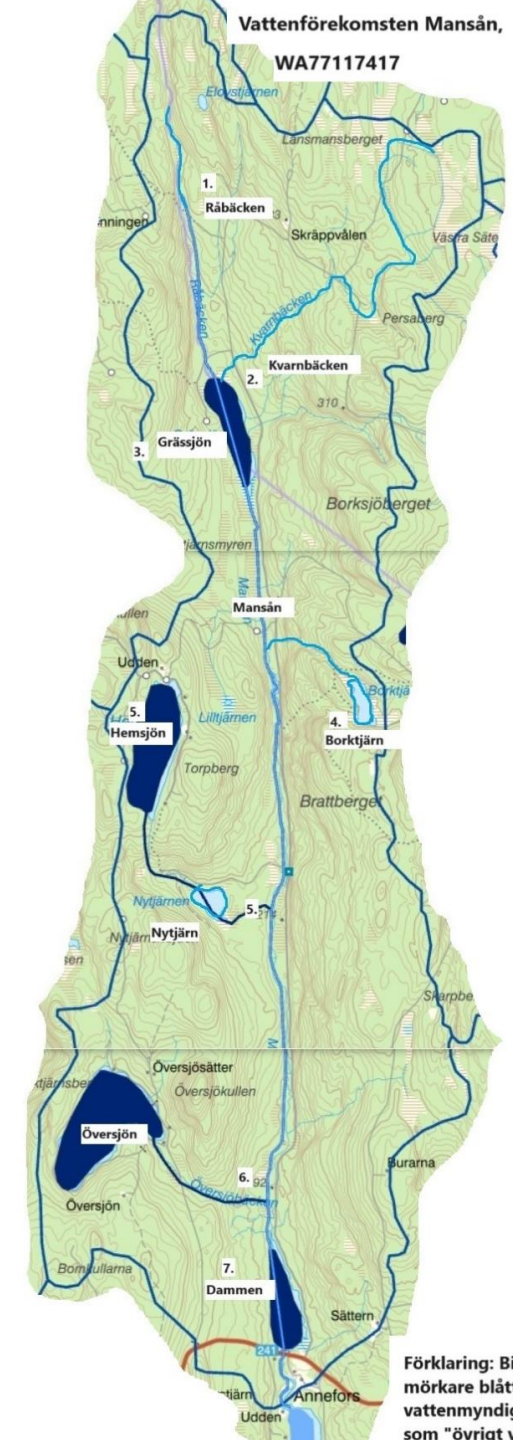
Förklaring: Biflöden i mörkare blått räknas av vattenmyndigheten som "övrigt vatten"

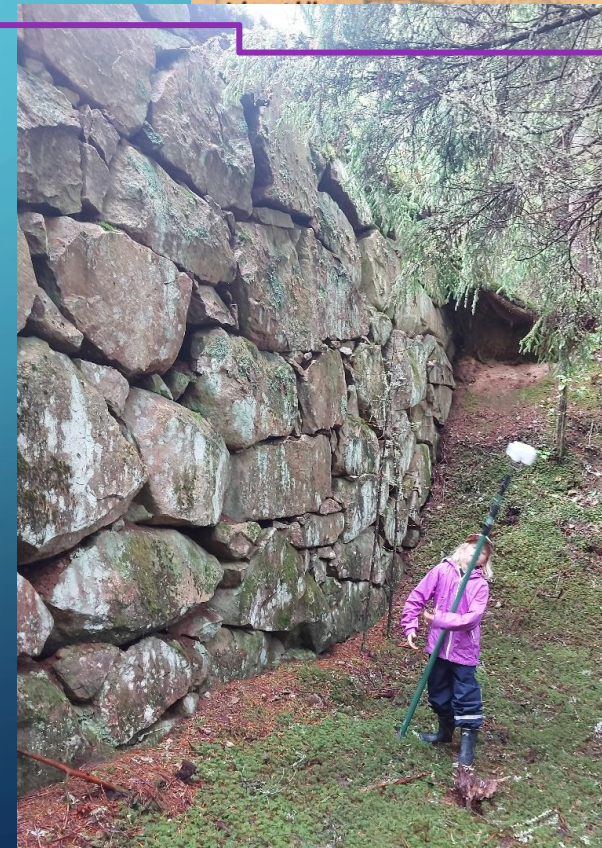
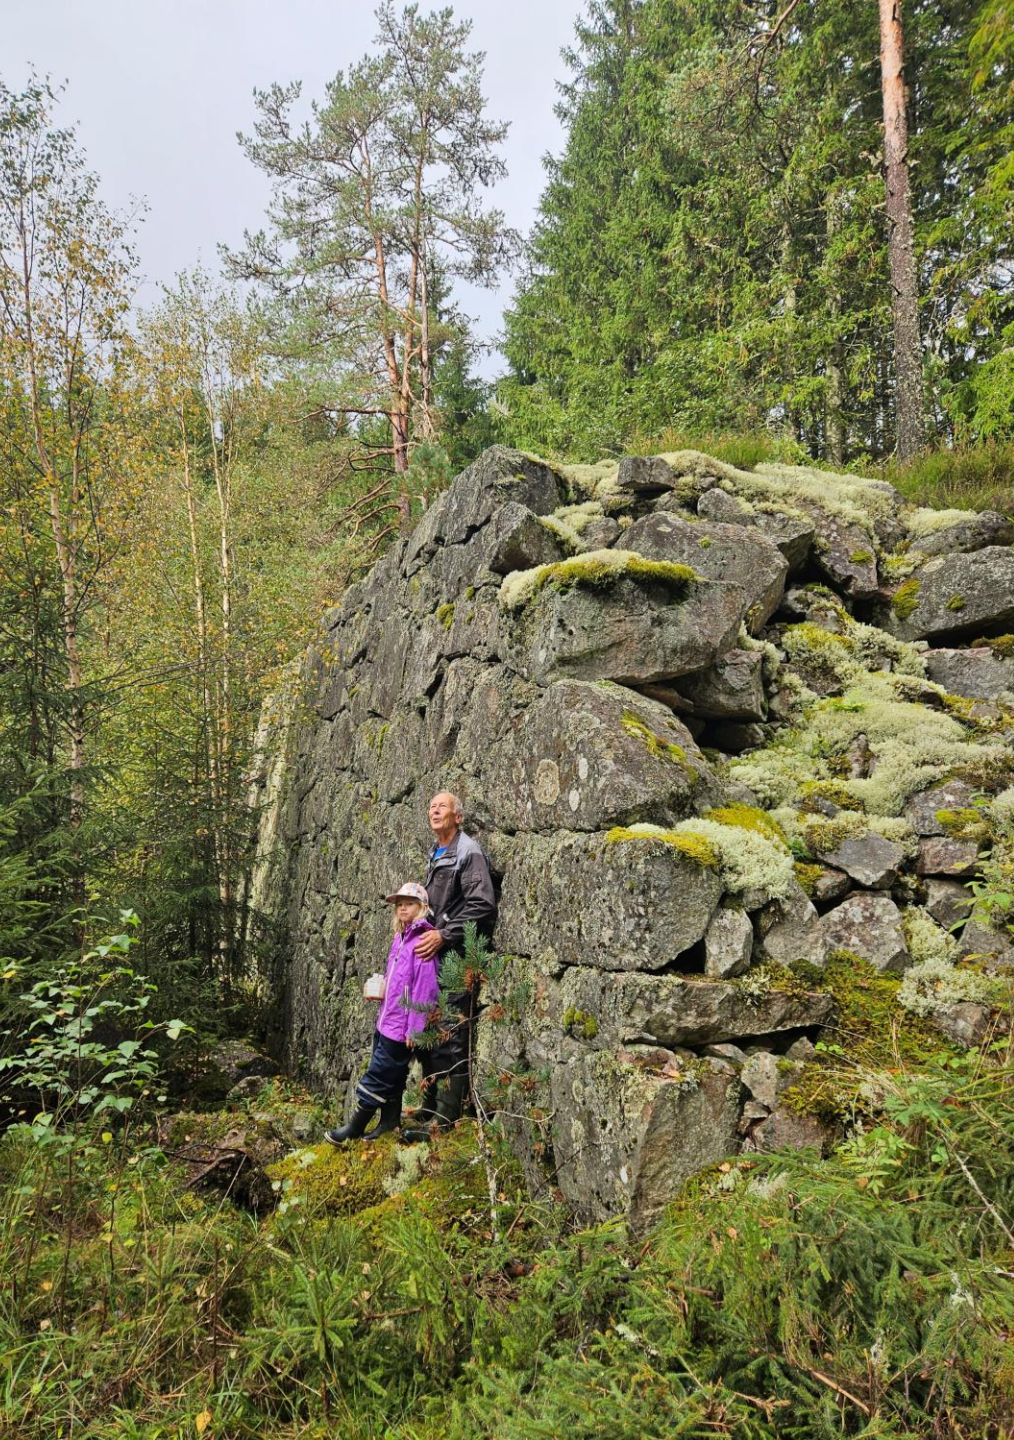
Grästjärnsdammen

Till Annefors bruk
och såg byggdes
en mäktig dam i
mitten av Mansån
Byggt av ryska
krigsdesertörer
1810??

Idag är här
inget
vandringshinder

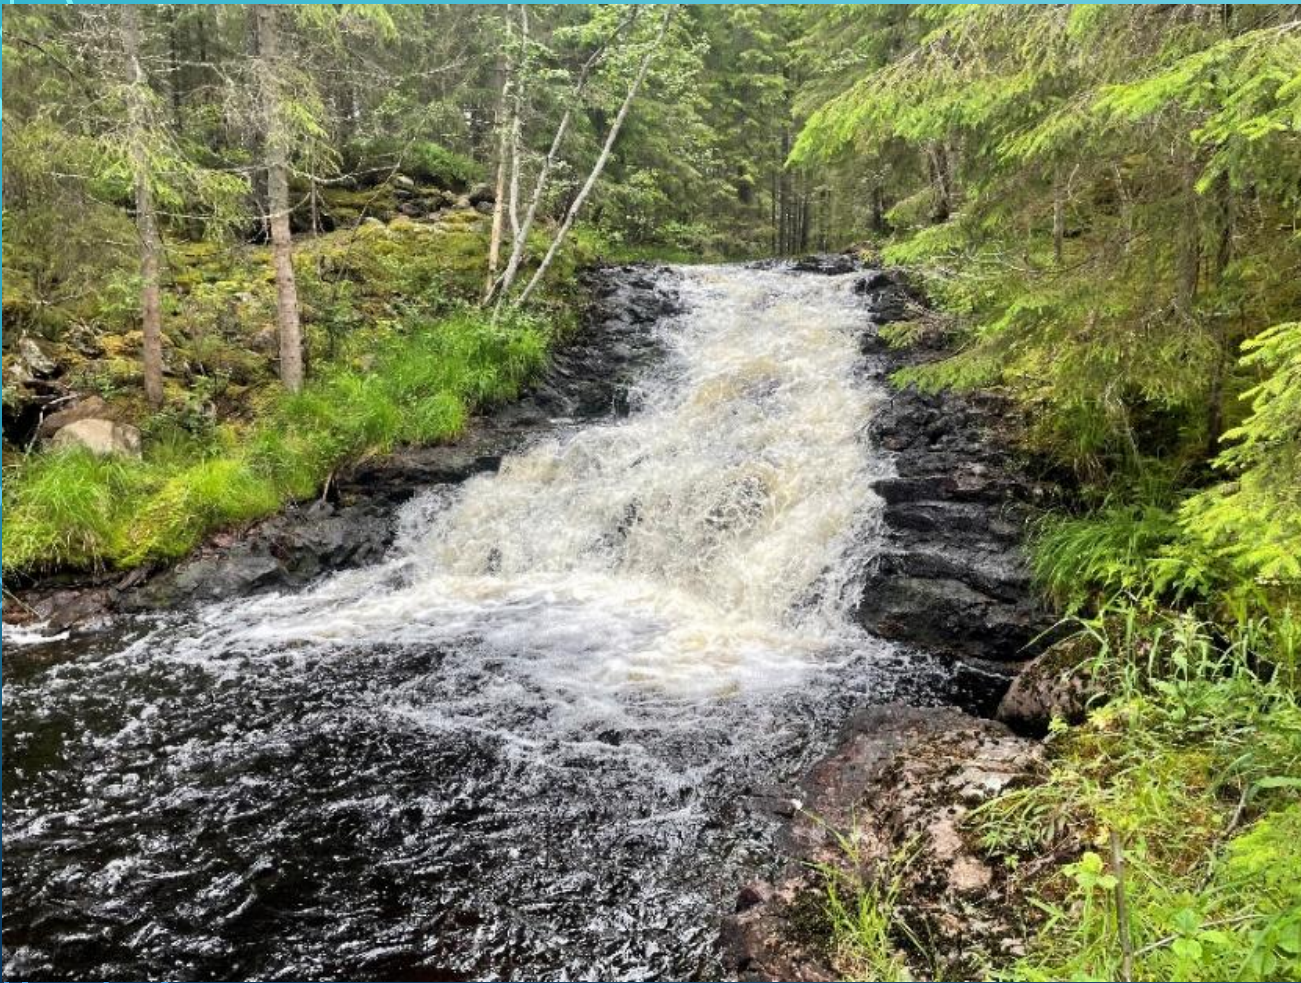
BIOTOPKARTERING AV RANÅN 2024-2025

Vid biotopkartering delar man in älven i olika sträckor, indelningen sker där hinder eller andra förändringar finns i älven. Man använder även gamla kartor för att se älvens ursprungliga form. En detaljerad beskrivning av varje sträcka görs med förslag på åtgärder.

Då flottleden anlades sprängdes fall och älven rätades ut – t.ex. vid Sträcka 25 vid sågen Sträcka 22 sprängt fall (foto). Uppströms Ransberg ska ha funnits fem flottningsdammar och flera timmerrännor.

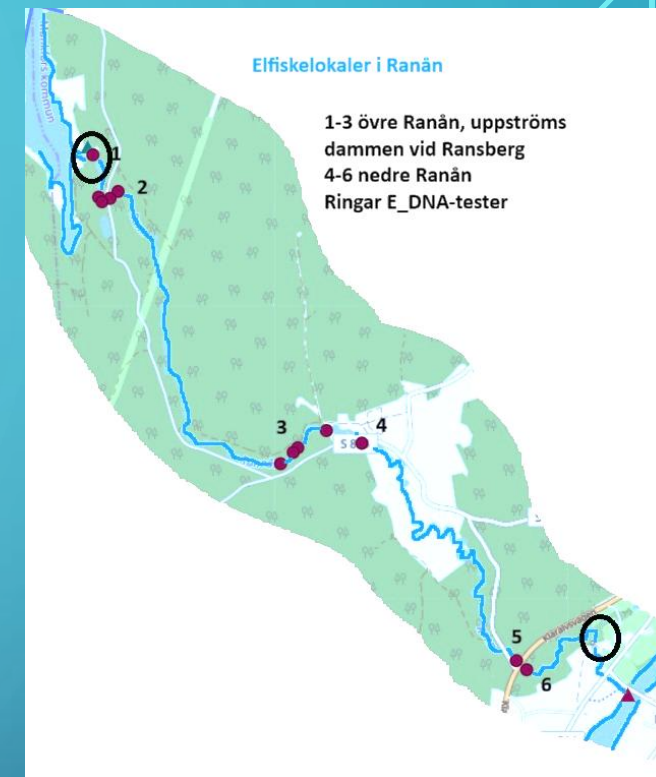
Utveckling av öringstammen strax uppströms Ransberg (lokalomr 3)

Tyvärr verkar det som att öringen stammen har minskat kraftigt under senaste perioden. Oklart varför.

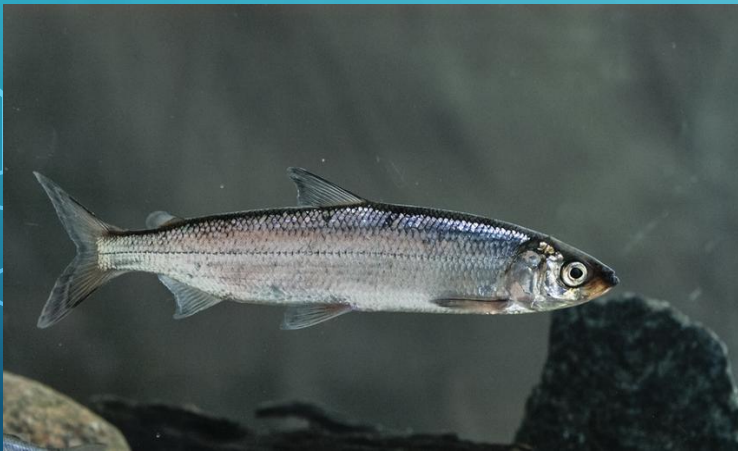
NÄTFISKET – hösten 2025 i Ransjön

Siklöja trivs på 15-20 m djup

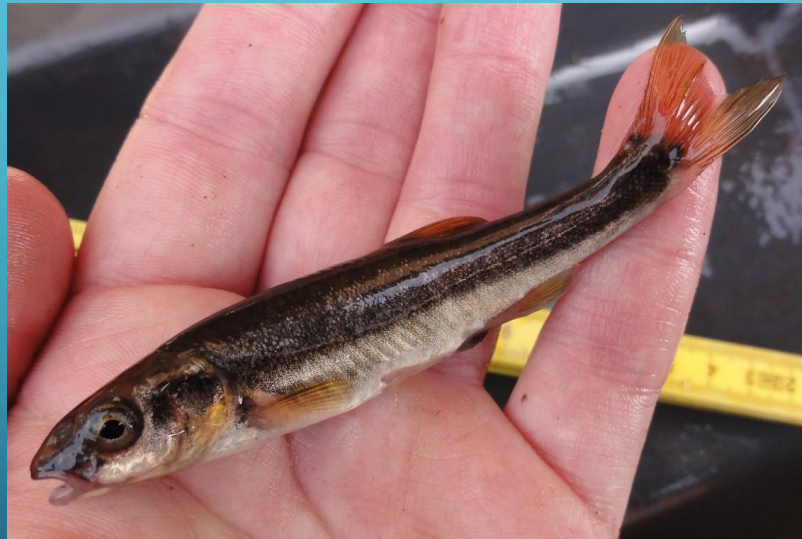
ELFISKEN – 6 elfisken har gjorts 2025

Den vanligaste fisken vi fångade vid elfisken var elritsan, en liten laxfisk

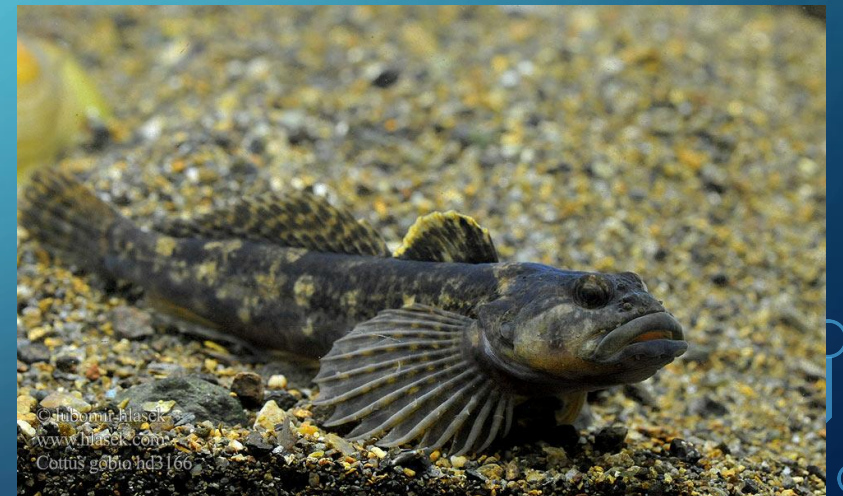
DNA-TESTER – vi har tagit 20 tester – endast 4 träff på öring vilket är väldigt lågt

I princip fångas DNA in från alla förekommande fiskar nära provstället. Träff på många arter i Ranåns mynning- bl.a. stensimpa

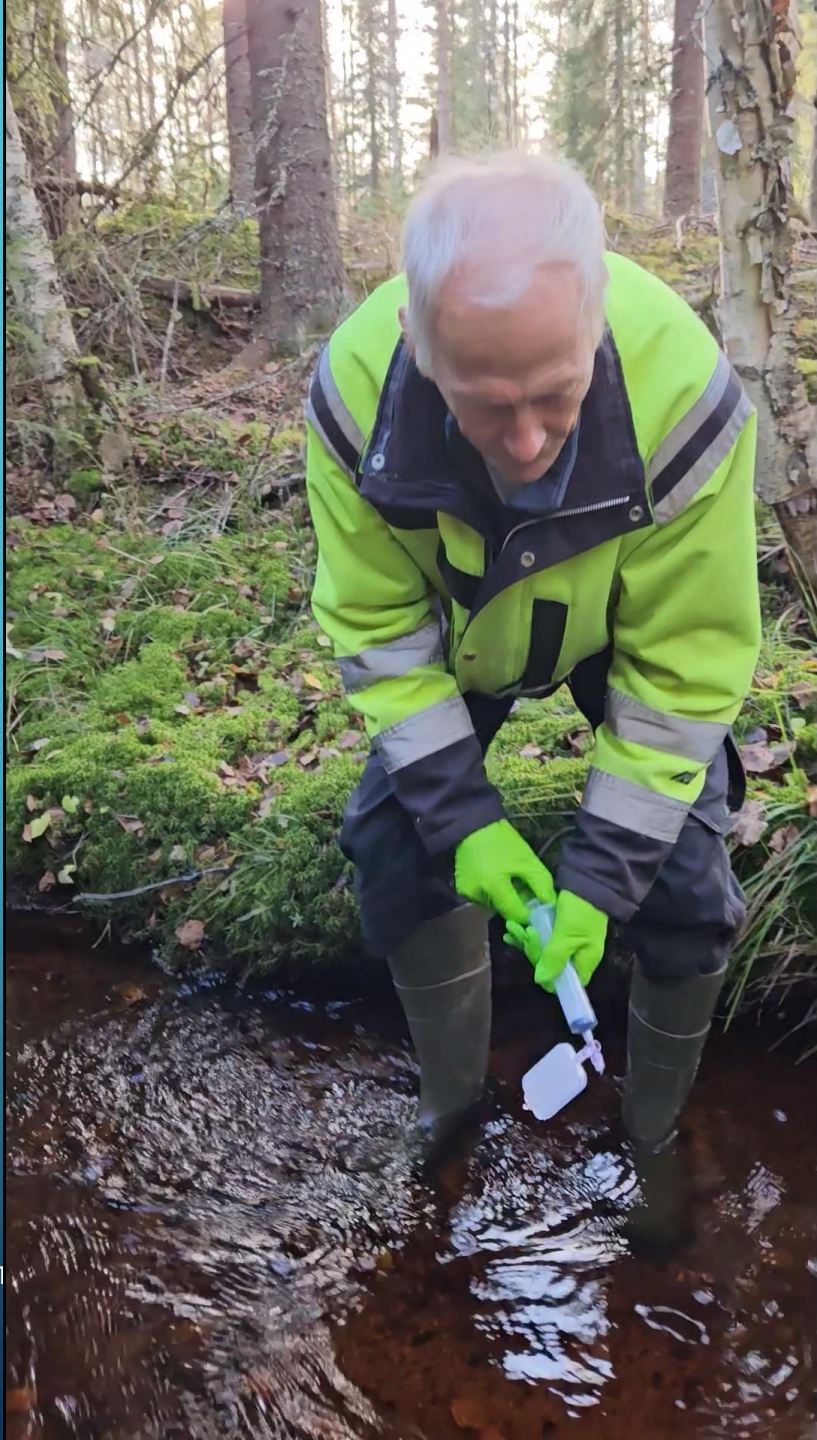
DNA fångas in
- fält och filtret
analyseras
sedan på
naturhistoriska
museet

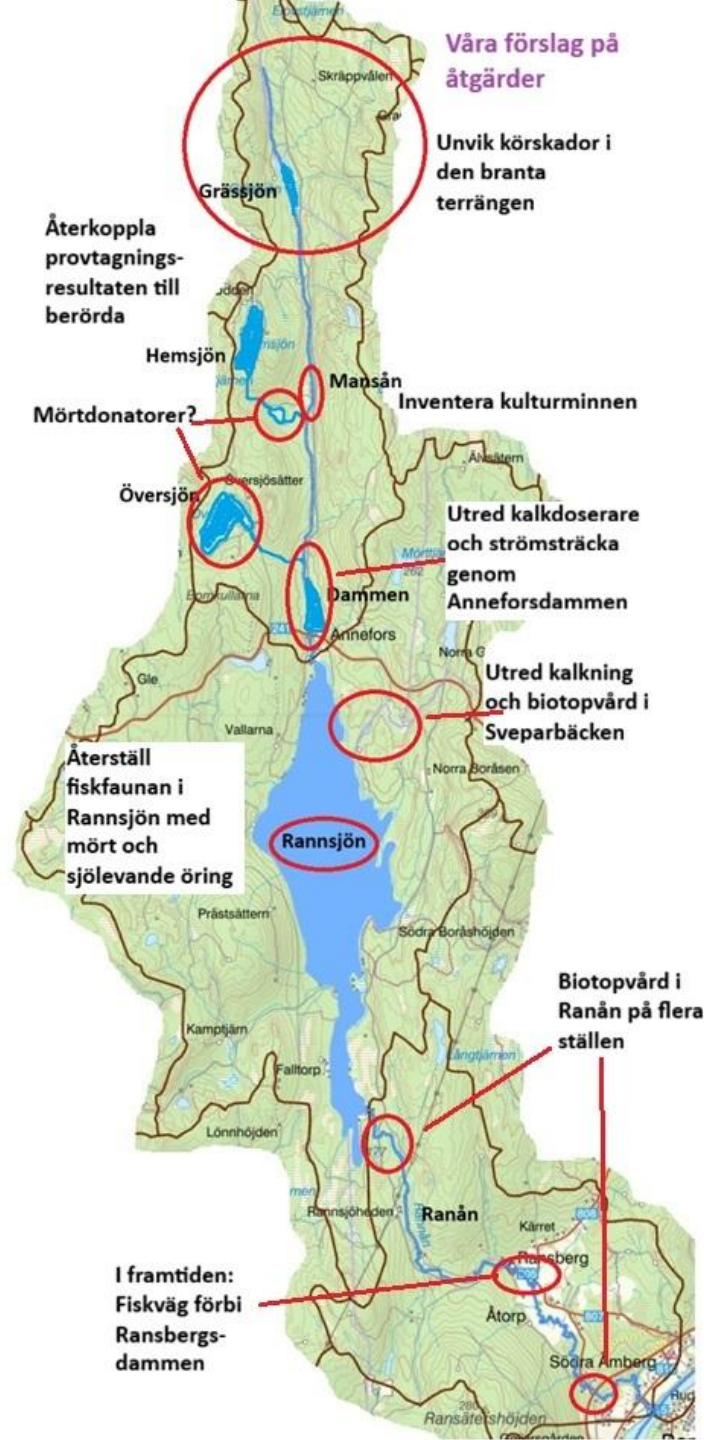
I framtiden:
Fiskväg förbi
Ransbergs-
dammen
