Lokal åtgärdsplan för Fämtan-systemet Del 1 Huvuddokument

En lokal åtgärdsplan för Fämtans avrinningsområde har arbetats fram under 2020–2021 i ett samverkansprojekt mellan Klarälvens vattenråd (huvudman), Torsby kommun och Norra Ny och Dalby Fiskevårdsområdesföreningar. Projektet har fått stöd genom LOVA-bidrag från staten. Projektledare har varit Anders Nillroth, Torsby kommun. Anna Sjörs är ansvarig för sammanställningen av rapporterna.

Åtgärdsplanen presenteras i fyra delar, del 1 Huvuddokument samt del 2–4 med detaljer för varje delområde: Del 2 Huvudfåran, Del 3 Rattsjöälven, Del 4 Tällån samt Del 5 Biflöden Torrbäcken, Hornvallaån samt Dysjöbäcken. En kortare sammanfattning finns: Åtgärdsprogram för Fämtan med biflöden.

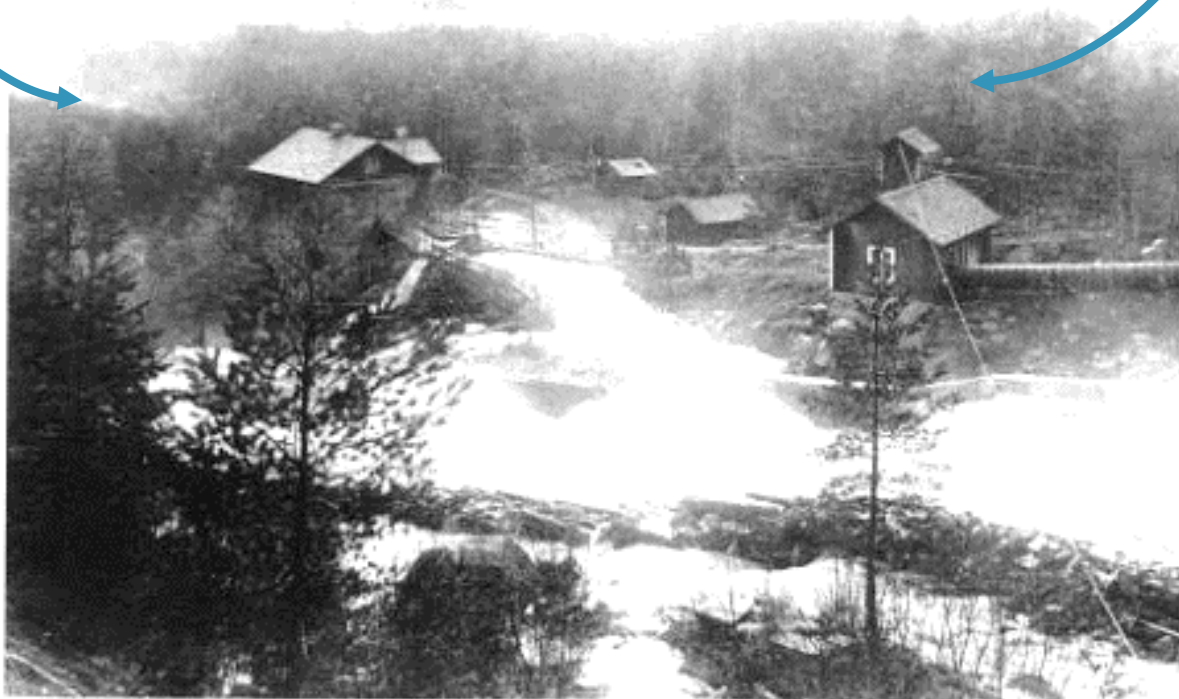
Foto på tullkvarnen och övre kraftstationen och. Notera hur Fämtfallet bräddade ut sig! Sannolikt vårflod kring 1930-talet.

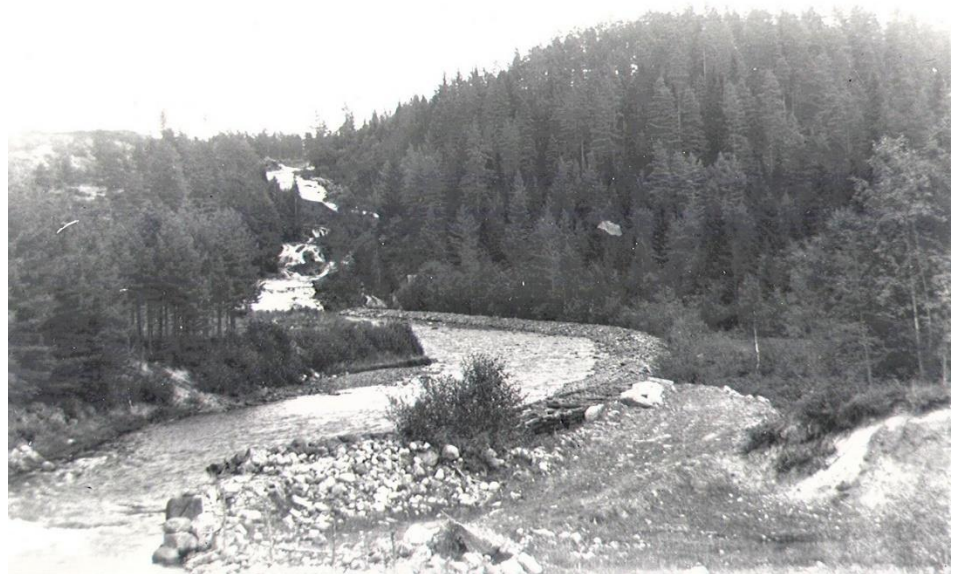
Timret styrdes rätt genom långa stenkilsmurar, på vilka flottarna sprang och petade stockarna rätt i kurvorna. Konstruktionen av ledarmarna nedanför fallet innan de täcktes av sten syns på övre foto från 1901 av Greta Bronell. På 1930-talet rensades Fämtans botten upp med Bulldozer, nedre fotot från 50-talet och sten täcker idag sannolikt träkonstruktionerna.

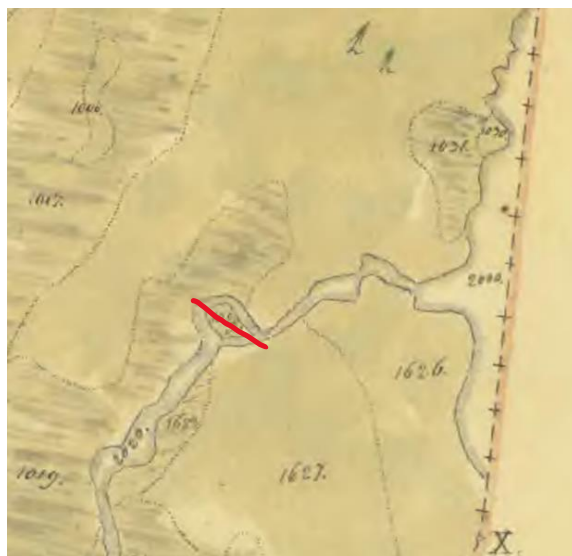
1849, då Laga skifte S Persby är väldigt detaljerad vid Hejsjöns – som den skrevs då, idag Hedsjön på kartan och Vallsjön i folkmun. Vid utloppet är ingen damm markerad. Idag ligger dammen ungefär vid röda strecket och älven rätades ut.

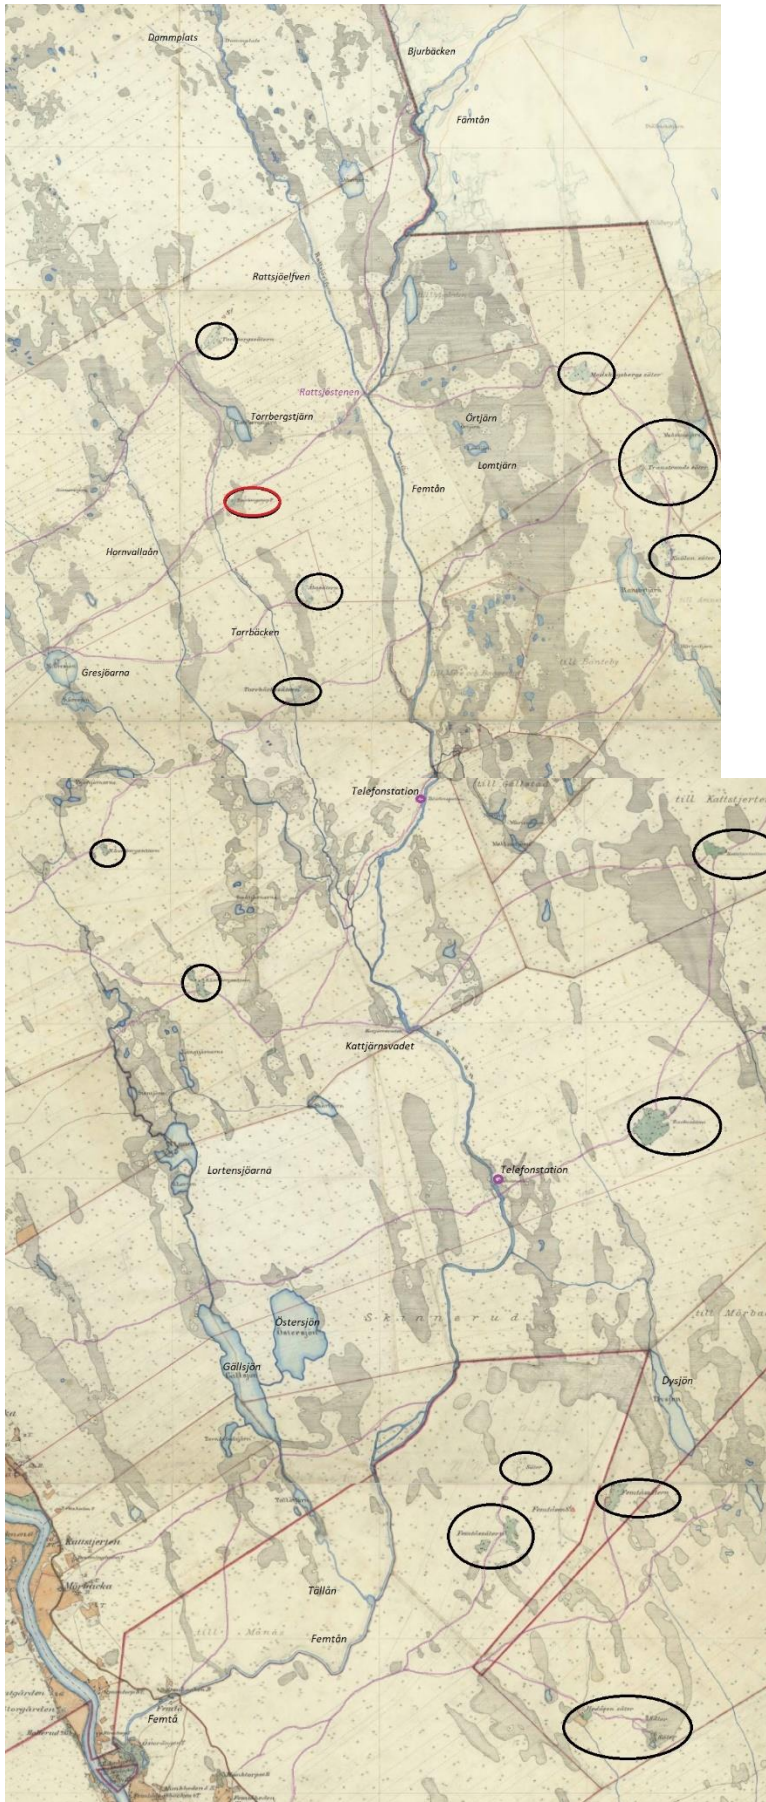
Häradsekonomiska kartan från slutet av 1800-talet (1883-1895)

Fämtan finns på tre kartblad. Här är kartbladen hopklippta och sätrar markerade med ringar.

Kartan ger mycket information om stigar, dammar och inte minst sjöarnas form och älven tidigare lopp som de såg ut i slutet av 1800-talet. De namn som finns på kartan är ordagrant utskrivna.. Flera av stigarna var sannolikt vintervägar, medan andra nyttjades under sommaren till sätrarna.

Det fanns många sätrar i området mellan Klarälven och Dalagränsen (svarta ringar)– men endast ett torp (röd ring)!

En telefonstation ! fanns vid Bänthebyvådet för att underlätta kommunikationen. Hit kunde kanske även säterfolket gå för att få kontakt med sina hemman nere i Klarälvdalen.

Ytterligare en telefonstation fanns nere vid Backavådet- Ingen damm är utritad här år 1885.

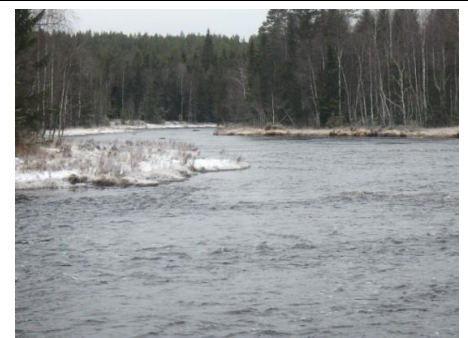
Här fick vi endast
en större öring
samt elritsor i
mängd.

Då här inte finns sten i området föreslår vi att lägga i helträd som en biotopförbättrande åtgärd

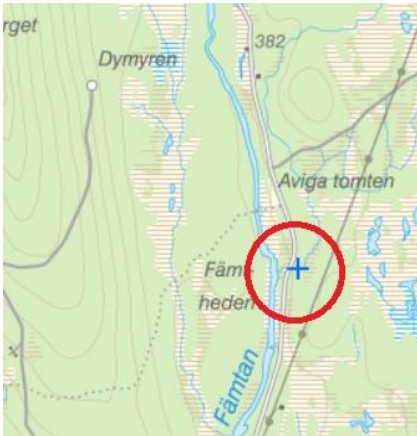
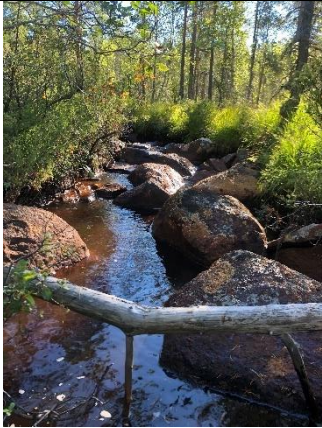
<p>Lomtjärns-bäcken Område 7 i ovan beskrivning</p> <p>Lokalnamn 6727630-1357628 bäck ned avigatomten</p> <p>Resultat: Gott om Elritsa</p>

<p style="text-align: center;">Gott om Elritsa</p>
<p>Ovan Doseraren 6730941 – 1357102 Övre Fämtans huvudfåra</p>	<p>På denna tidigare biotopvårdad lokal med svagt strömmande vatten fick vi endast En 0+ öring dock fanns här rikligt med elritsa 15st Kommentar: Vi hade hoppats på lite bättre resultat.</p> <p>Troligen för lugnt vatten för öringen vilket gynnar elritsan som åter upp öringens rom. Åtgärd: mer block och sten,</p>

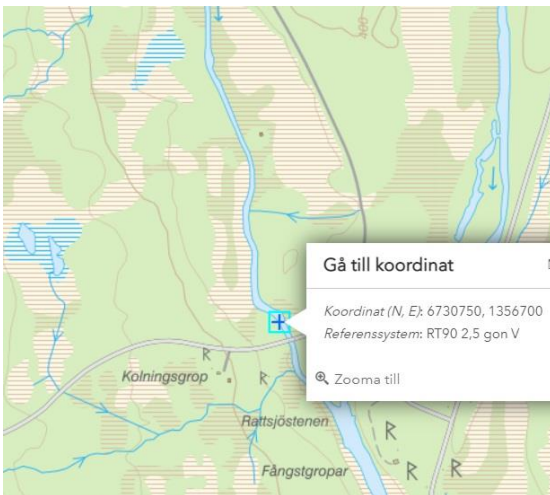
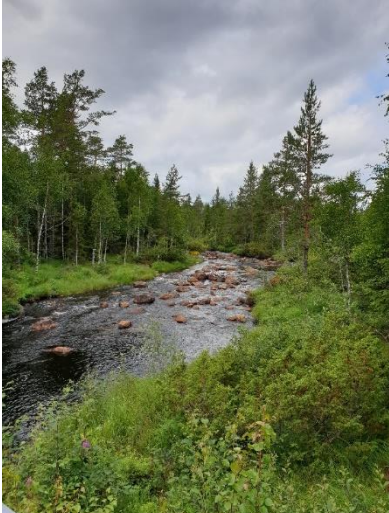
<p>RATTSJÖELVEN MED BIFLÖDEN</p>		
<p>Lokal Rattsjöstenen 6730750 – 1356700 Här fick vi 4st öringar varav 1st 0+ samt 7st elritsor Denna lokal elfiskades utan resultat -87. Sedan dess har biotopvård gjorts och bifåror öppnats.</p>

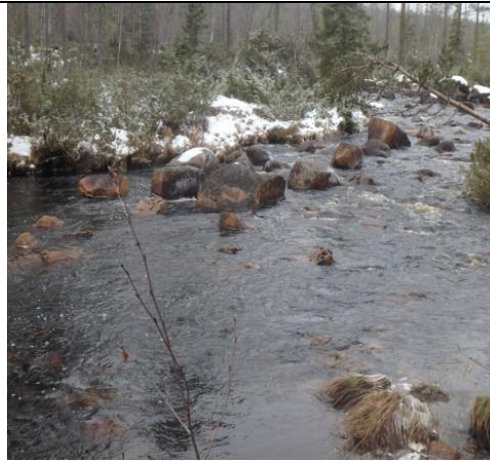
Lokal Långa

forsen 6733350 – 1355950. Här fick vi 3st äldre öringar samt 14st elritsor.

Kommentar: Vid ett tidigare elfiske -87 fick man ingen fångst alls vilket tydligt visar att biotopvård och kalkning har fungerat.

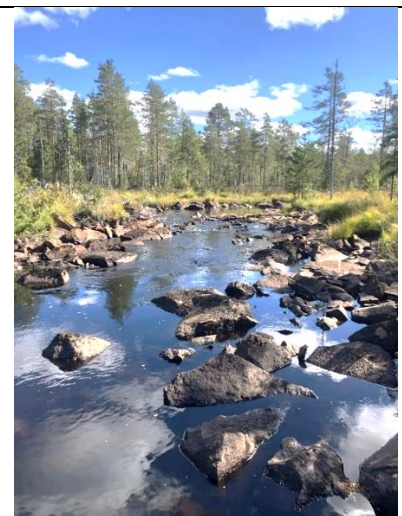
Lokal Örån

6736800–1354150
nedströms vägbron 41 öring, 12 elritsa God ekologisk status!

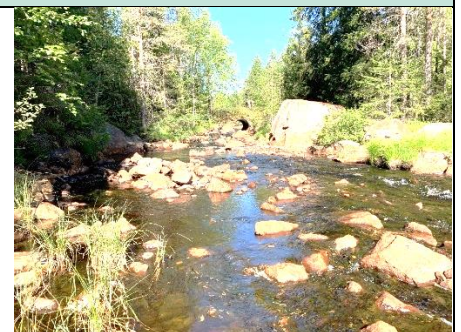
Lokal Vallsjölven

6738776-1355562
nedströms kalkdoseraren, 2 öring, 1 elritsa

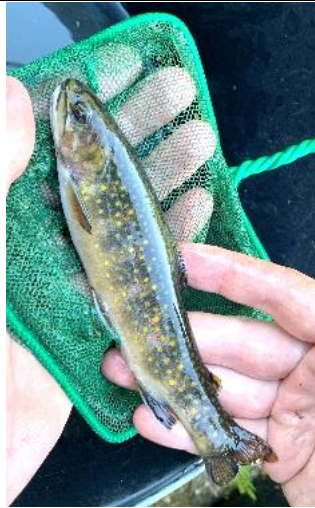
Lokal
Tvärbergsbäcken
1 bäckrödning
 6739756-1354512
 Bäckrödning
 räknas som en
 invarsiv art och är
 inplanterad. Dess
 utbredning bör
 undersökas.

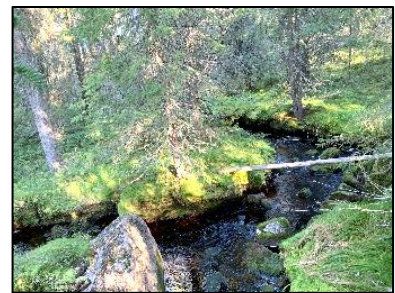
Lokal
Gillersbäcken
 6742301-1353693
 1 stor öring i
 denna lilla bäck.

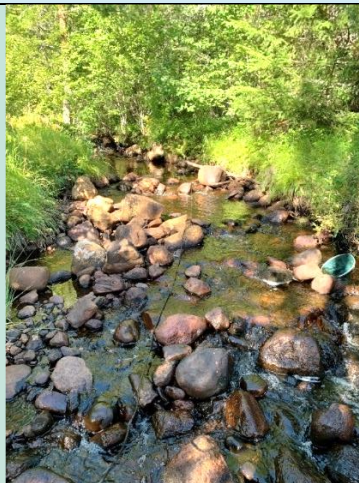
Vällbäcken i
 Tällåsystemet
 6724213,
 1353166 Här fick
 man 5 öringar.
 VIX-morf index
 0,47 och VIX klass
 3.
 Räknas ej som god
 ekologisk status,
 men är på
 gränsen. Som
 synes en fin
 biotop.

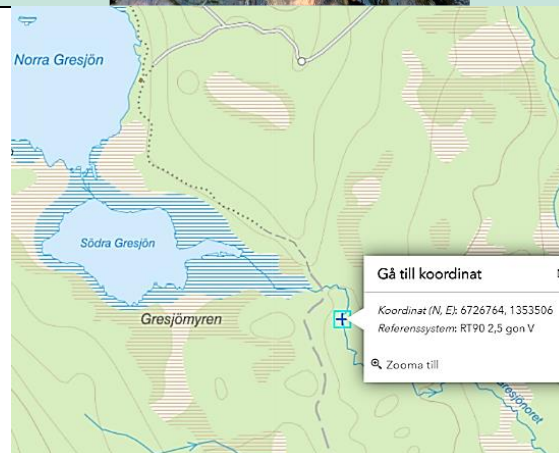
Gresjöns utlopp
 6726764,
 1353506
 Strax nedströms
 Gresjön
 En mindre bäck,
 och här fanns
 ingen öring.
 Fisktomt och VIX-
 klassningen blev 5

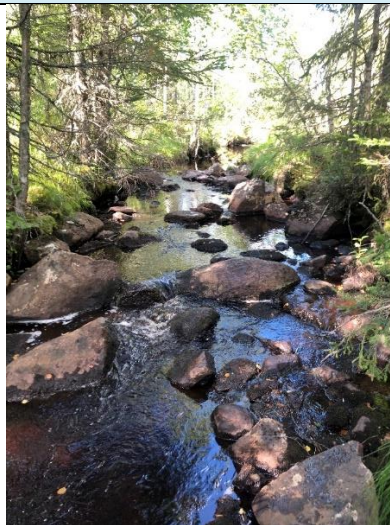
Hornvallaån
6728387–
1354293
Lokal högt upp i
systemet.
Här fanns öring
och elritsa. VIX-
klass 4, VIX-morf
0,3.

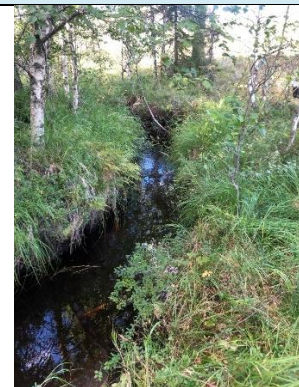
6727985–
1355462
Torrbäcken
En bra biotop
trots den lilla
bäcken, 9 öringar.
VIX klass 3, VIX-
värde 0,36 och
VIX morf 0,43.
