Lägesbeskrivning Svartåsystemet med rekommendationer

2016 beslutade Klarälvens vattenråds stämma i arbetsplan att Svartåsystemet ska tas upp till diskussion. Syftet med denna sammanställning är att ge styrelsen ett utförligt faktaunderlag. Senare i höst kommer styrelse ta ställning till om Bosjösystemet ska ingå i rådets arbetsuppgifter i nära framtid. Rekommendationen från ordförande är att så beslutas. För denna sammanställning ansvarar Anna Sjors som gjort den med hjälp av alla deltagare på vattendragsvandringen den 22 september 2016, främst Fredrik Carlstedt.

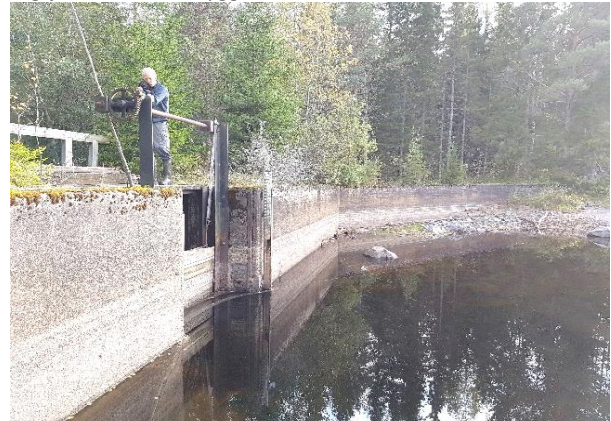
Älgsjödammen ombyggt 1972

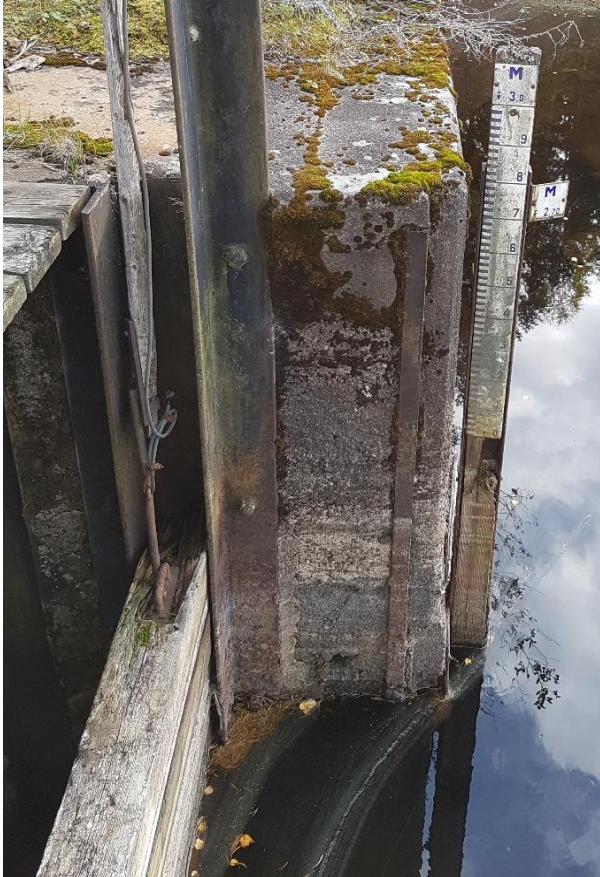
Det finns ingen bra stig kvar till dammen (hygge och markberedning har förstört stigen). Dammen läcker rätt mycket och sjön ligger c:a 0,5 m under satt skibordnivå som verkar vara 1,9 m. Pegeln borta, men bedömningen är att sjön ligger på c:a 1,4 m. Pegel är 3 m, med märke på 2,7 m vilket är högsta nivå enl. flottledsutslaget.

Älgsjödammen: undre delen av pegel borta, märke på tillåten maxnivå 2,70 Sjöns nivå bedöms till 1,4 m

Älgsjön: Dammen står idag på överfall 2 m. Om Älgsjödammen skulle brista (den är i dåligt skick) kan det vid fylld sjö innebära två meter sänkning av en stor sjövolym vilket påverkare Kärn, som är det första trängre utflödet.

Görs ingenting, kommer Älgsjödammen och Springsjödammen att ytterligare förfalla, vilket kan innebära dammbrott. De boendes önskan att återställa sjönivåerna förblir olösta. Kulturminnen förfaller i glömska. De biologiska kvaliteterna i vissa delar av den meandrande Svarådalen riskerar att försvinna (igenväxning och för lite erosion). Länsstyrelsen planerar därför att göra en hydromorfologisk modell av hela systemet, det är bra!

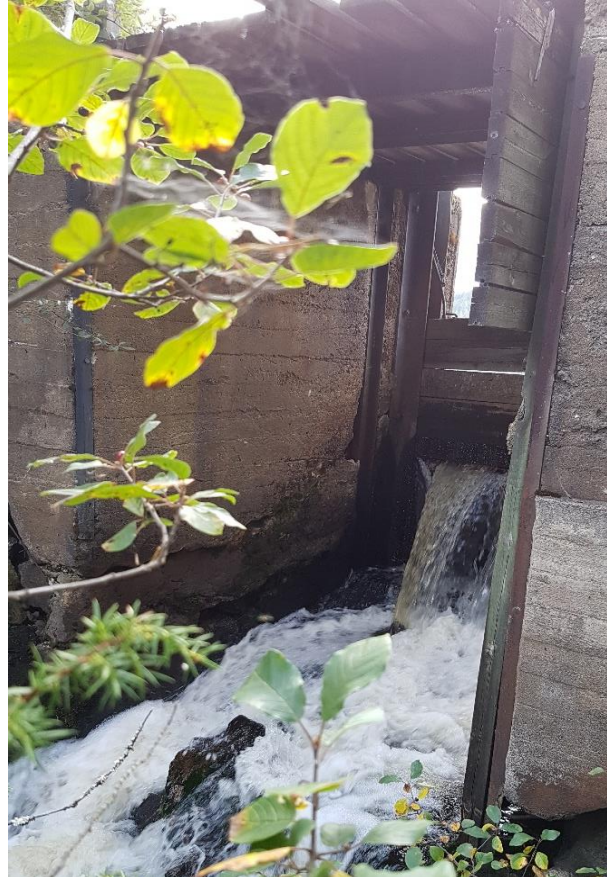
Dammen läcker...

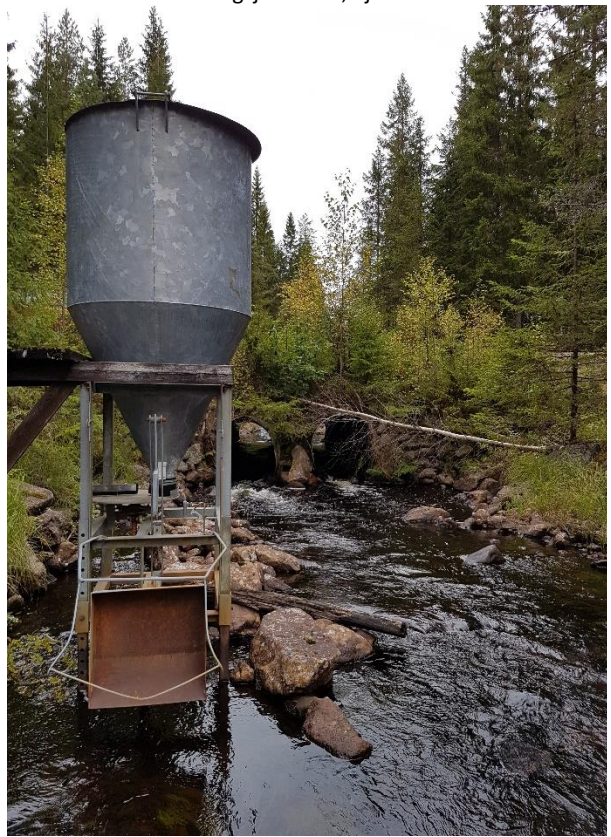
Privat Kalkdoserare i Älgsjöbäcken, ej i funktion

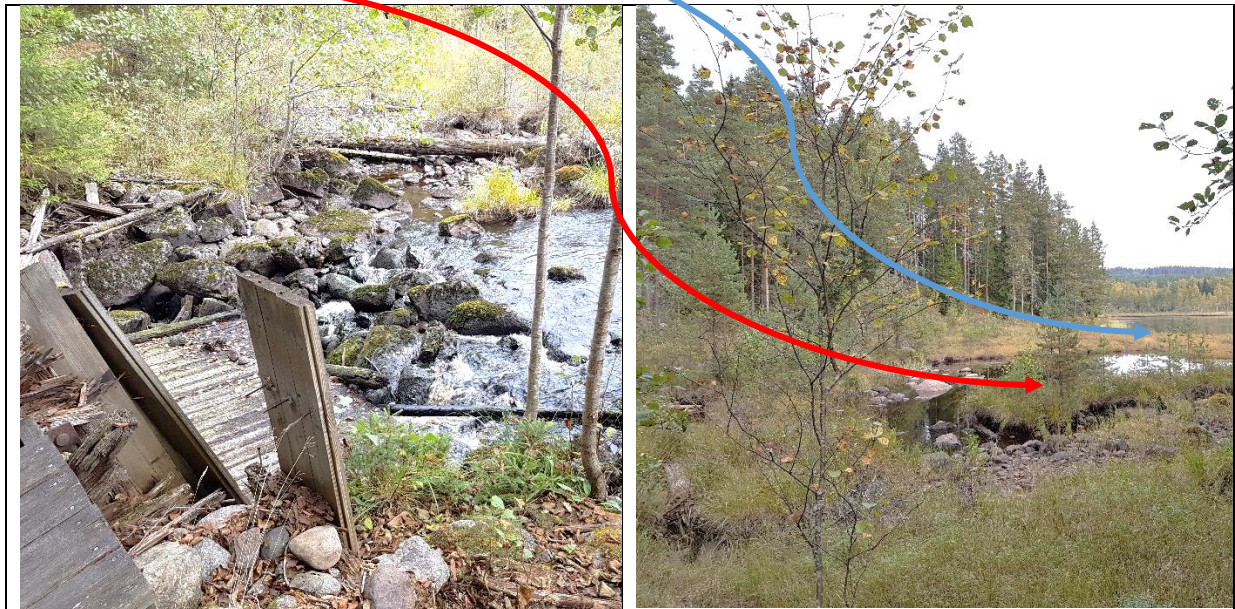
Enligt markägaren Birger Jansson förstörde en kraftig flod från "störttappning" av Älgsjön dammen vid Kärn som nu står öppen. Flyttuvor ligger för utloppet. Det finns uppenbart risk för flyttuvor att sätta igen öppningen. Sjön är idag (20 sept. 2016) 1 m under normalnivå. Dammen skulle kunna dämna 1,35 enl. flottledsutslaget 1936.

Foto från vattendragsvandringen 22 sept. 2016, dammen havererad, vattnet rinner under den, och den utgör just nu inget vandringshinder. En längre flyttuva tvärs över utloppet håller upp sjöns nivå c:a 1 dm.

En mindre flyttuva har strandat och kanske kan röra sig mot dammen vid högre flöden. Vems ansvar att städa ?

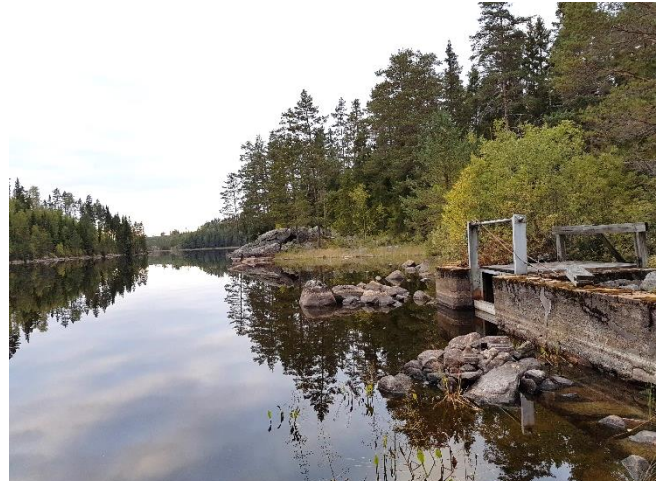
Pegel kvar: Överfallet på 1,70 m , nivå c:a 1 dm lägre.

Springsjön Om Springsjödammen brister (dåligt skick) sjunker sjön med upptill 1,7 m. Relativt liten sjöyta. Då påverkas först Nedre Tjärnen, och vägtrummor under skogsbilväg och vägen mot Bosjön.

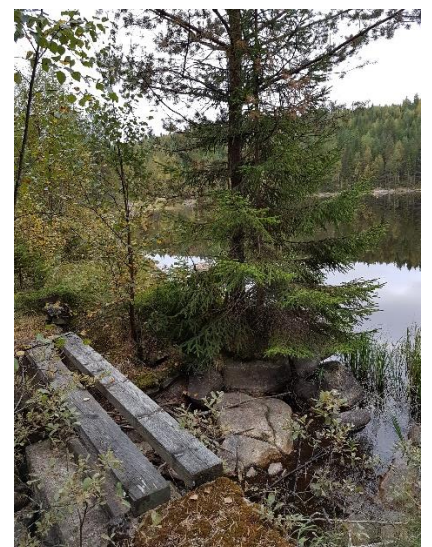
Dammen har utskovet för timmer kvar, det står öppet, men då sjöns nivå är lägre än utskovet rinner nog bara vatten vid höga flöden. Några sättar vid regleringsdammen håller sjön med överfall på 1,7 m. Tillåten maxnivå 2,1 m. Läckage och torr höst gjorde att sjöns nivå var under överfallet och låg på 1,6 m. Hålldammar i betong och sten. Mark runt dammen avstyckad och ägs privat.

Gamla flottningsutskovet kvar

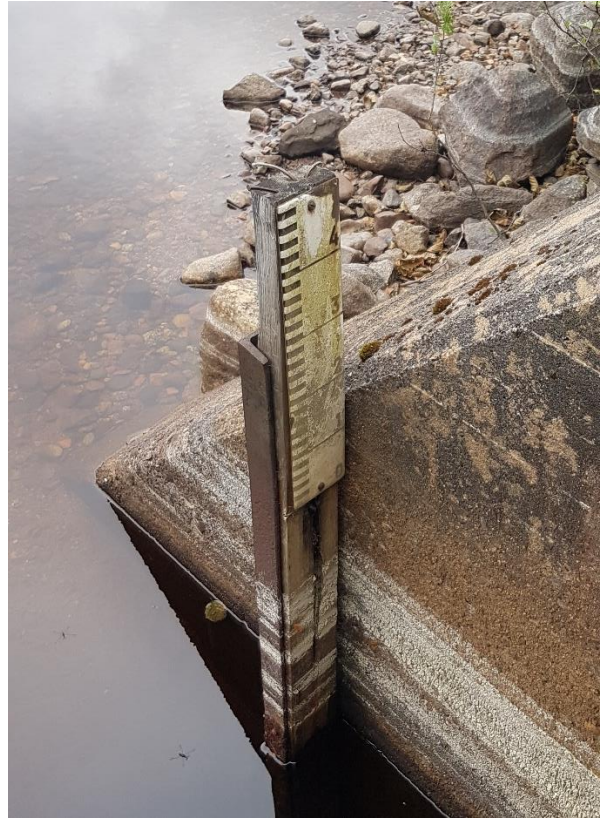
Dammen består av två delar långt från varandra: Det gamla flottledsutskovet (gul ring) samt en regleringslucka (blå ring). Vid besöket 22 sept 2016 var den regleringsdammen helt stängd, medan flottledsutskovet var satt så att vattnet gick under sätten.

Regleringsdammen (stängd)

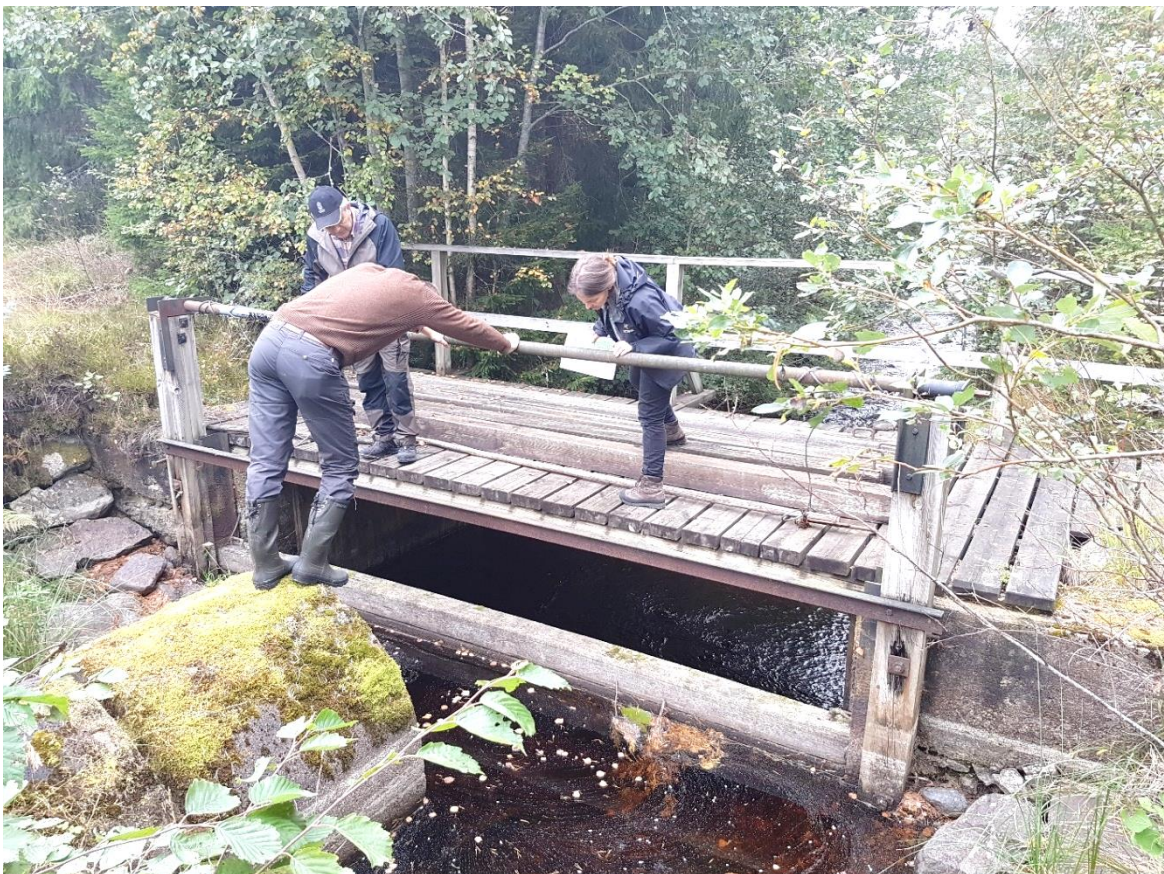
Niva c:a 0,5 m under pegeln, motsvarar c:a 1,5 m över undre dämninggränsen?

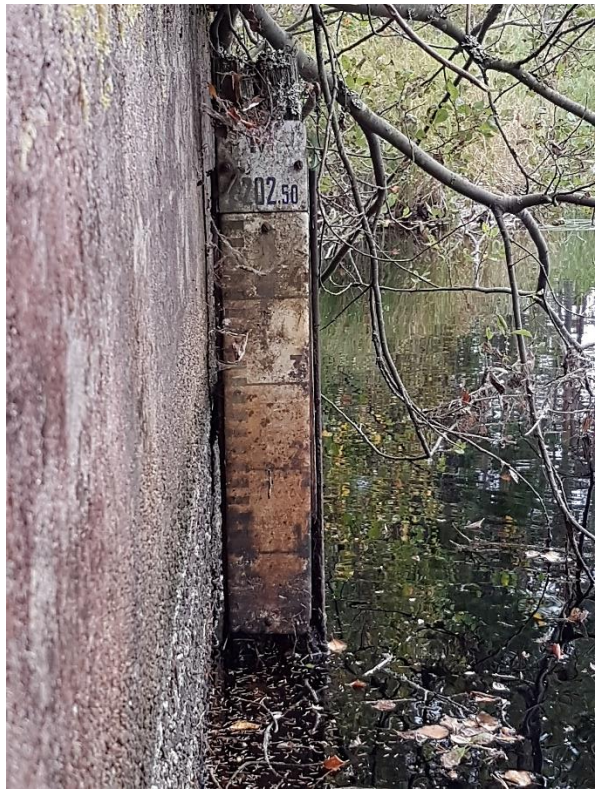
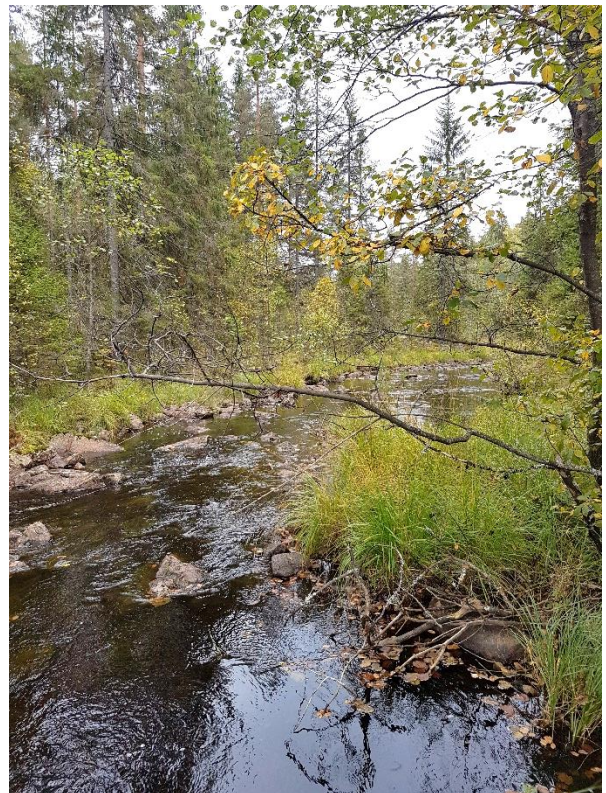
Dammen vid Lilla Havsjön är i tämligen gott skick, förutom att pegeln är svår at läsa av. Den läcker inte, och håller nivån konstant vid 1 metersnivån, även denna torra höst, vilket tyder på att genomströmningen i sjön är större än avdunstningen.

Pegel med fixpunkt 202,5 m.ö.h. samt foto nedströms dammen, utloppet från lilla Havsjön

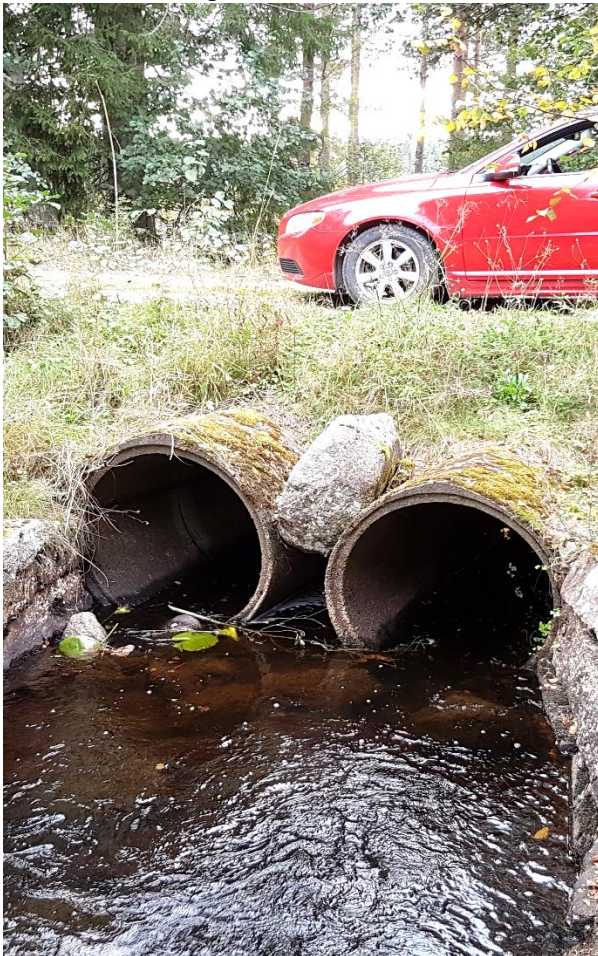
Avstånd från överfallet till botten var 0,5 m. Dammens utskov konstruerad som en trappa. Då pegeln var borta mättes djupet med käpp. Dammens läcker lite. De två trummorna under vägen ligger så högt att de utgör vandringshinder.

Sävsjödammen med utskovstrappa
Trummor under vägen vid dammen:

Trummor under väg vid Sävsjön ligger för högt, men då dammen finns där så har det idag ingen betydelse för fri vandring. Bör åtgärdas om man bygger bort Sävsjödammen.

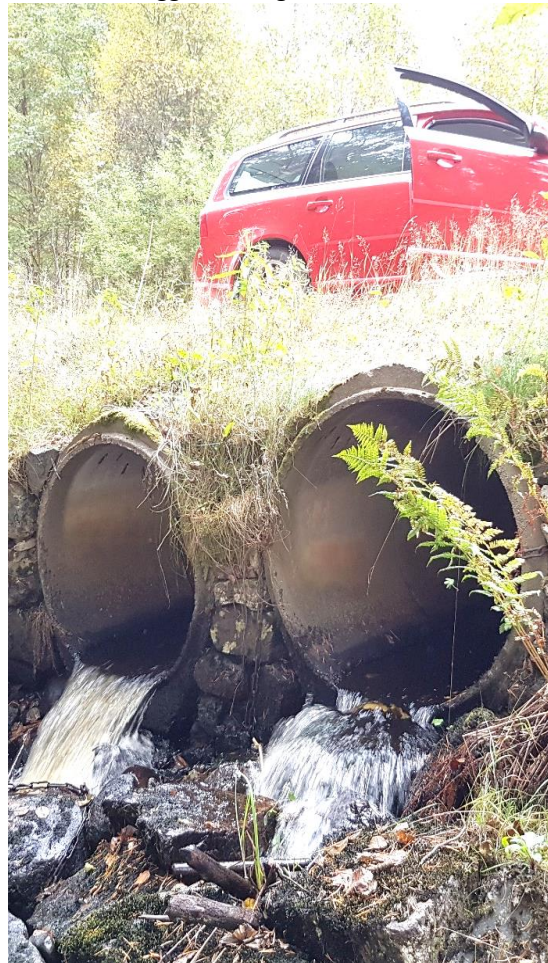
Trummorna ligger för högt

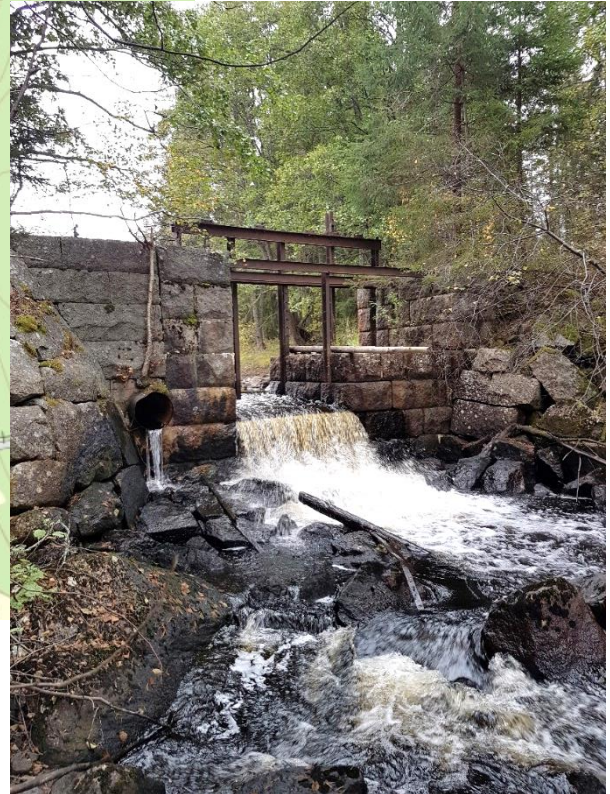
Vid Bron finns hyttedammen till Forshyttan. Dammen kallas Stampen. Marken runt dammen är avstyckad, och ägare privat.

Foto vid besök 22 september 2016

Stampendammen (Bron) är ett onödigt vandringshinder som sannolikt ganska lätt kan åtgärdas, då älven här är blockig och ytan dammen håller väldigt liten. Stenfundamenten kan vara kvar, de är mycket vackra! Kulturminne. Skapande av vandringsväg sannolikt prioriterat för öringstammen i Svartån.

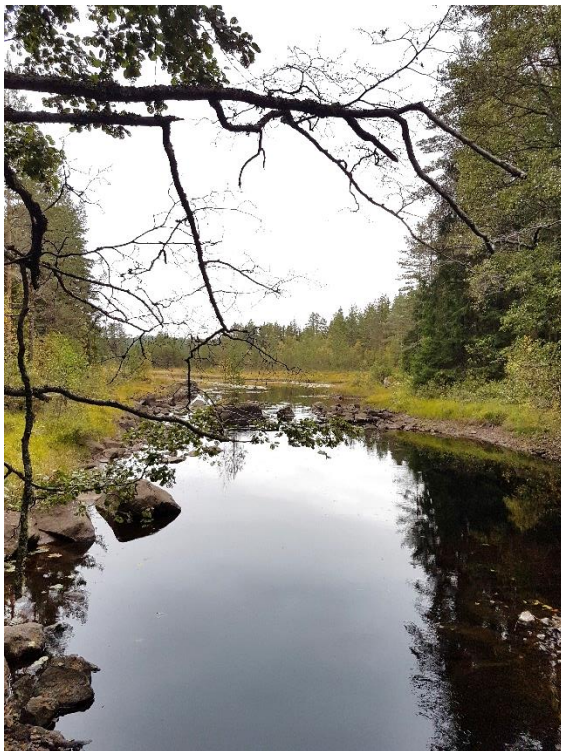
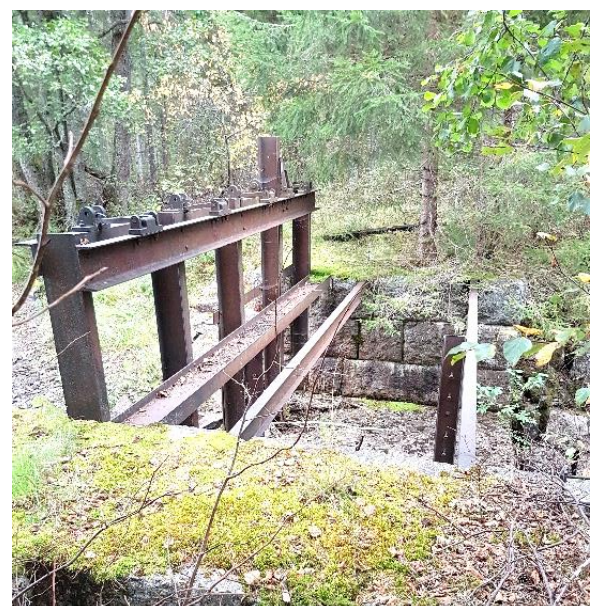
Spegel ovanför dammen mycket liten – och saknar sannolikt funktion idag.
