# Lokal åtgärdsplan för Likan-systemet Del 3 Långlikan

## Sammanfattning Långlikan WA73033073 SE672299-135687

### Område 4 Nedre Långlikan upp till Råbäcksdammen

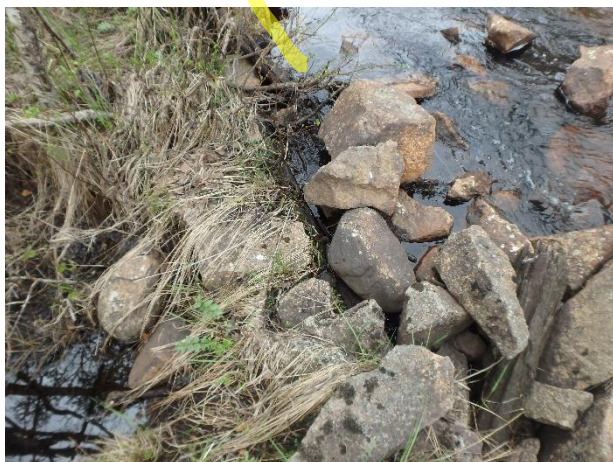
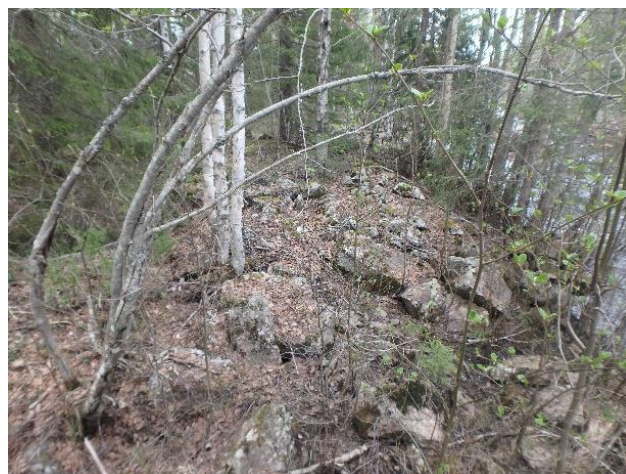
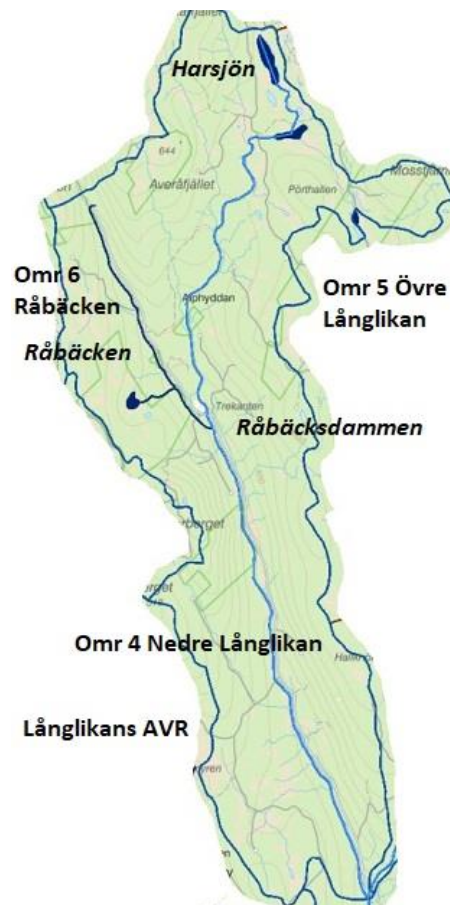
#### 4a. Från Tvärlikamunnen till 700 m norr Hallknölsvägen.

Den nedre delen av denna sträcka (c:a 900 m) upp till Hallknölsvägen är en sträcka som har flera avstängda sidofåror samt vallar efter flottningen. Den övre delen (c:a 700 m) är i bra skick.

Åtgärdsförslag: Gör om de nedre 900 metrarna.

Använd de vallar som finns för att ta tillbaka älvens ursprungliga bredd och säkra inflöde till de sidofåror som finns.

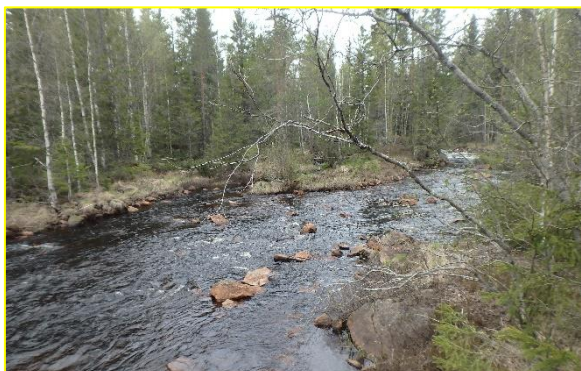
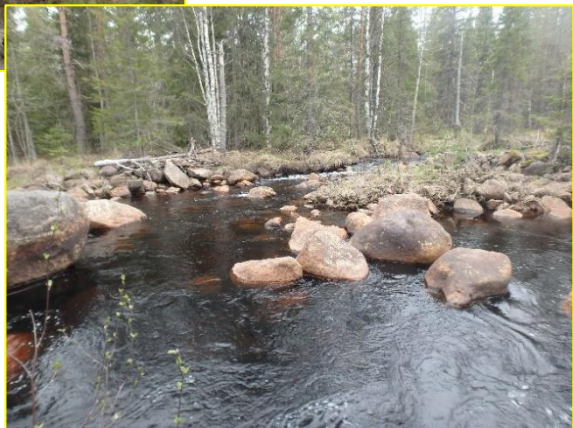
#### 4c. Området vid Svartbäckens mynning i Långlikan

Sträcka 22 enligt Biotopkarteringen. Denna sträcka beskrivs i biotopinventeringen som strömmande men karteringen stämmer ej utan sträckan delas av flera lugna partier. Se inritat på karta. Inga åtgärder.

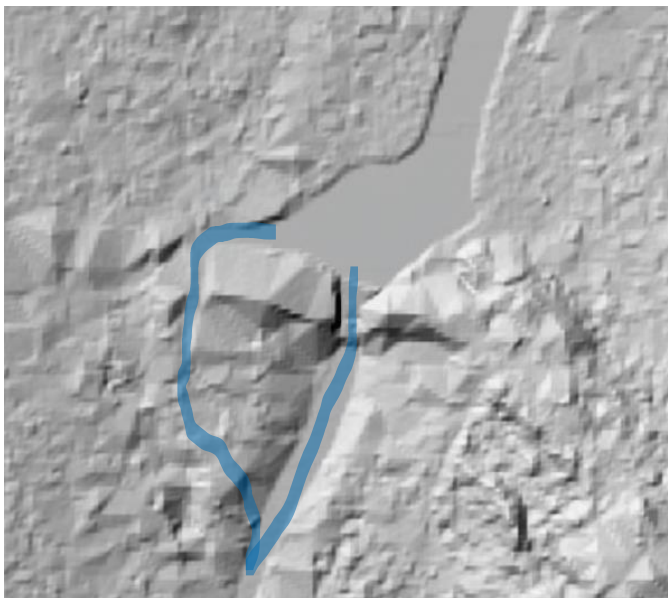
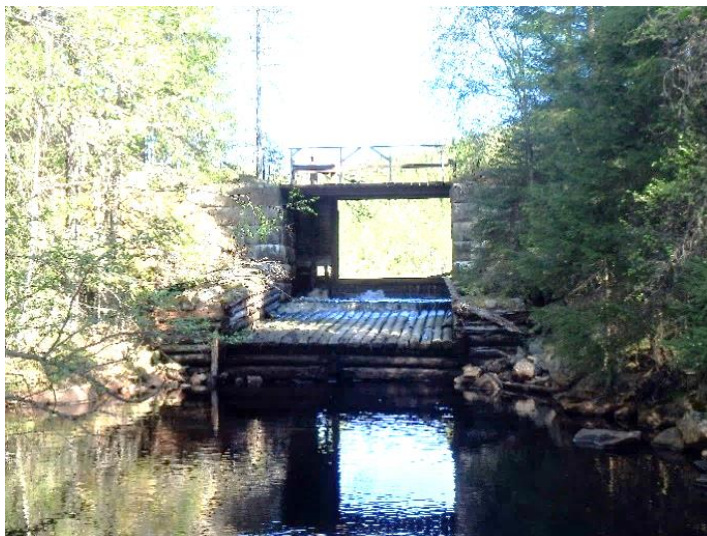
4d. Från Tronsflon till Hejsmyrdammen.  
 Denna sträcka är bra. En sidofåra väster om den mäktiga dammkonstruktionen öppnades 2001 och dammen står utan sättrar.

Hejsmyrdammen byggdes om till för flottningsändamål kring 1874 då en inmätning gjordes. Detta syns inte på gröna kartan, där dammbyggnationen ser ut att gå tvärs över älven. På terrängkartan anses det nya omlöpet. Gröna kartan bör ritas om!

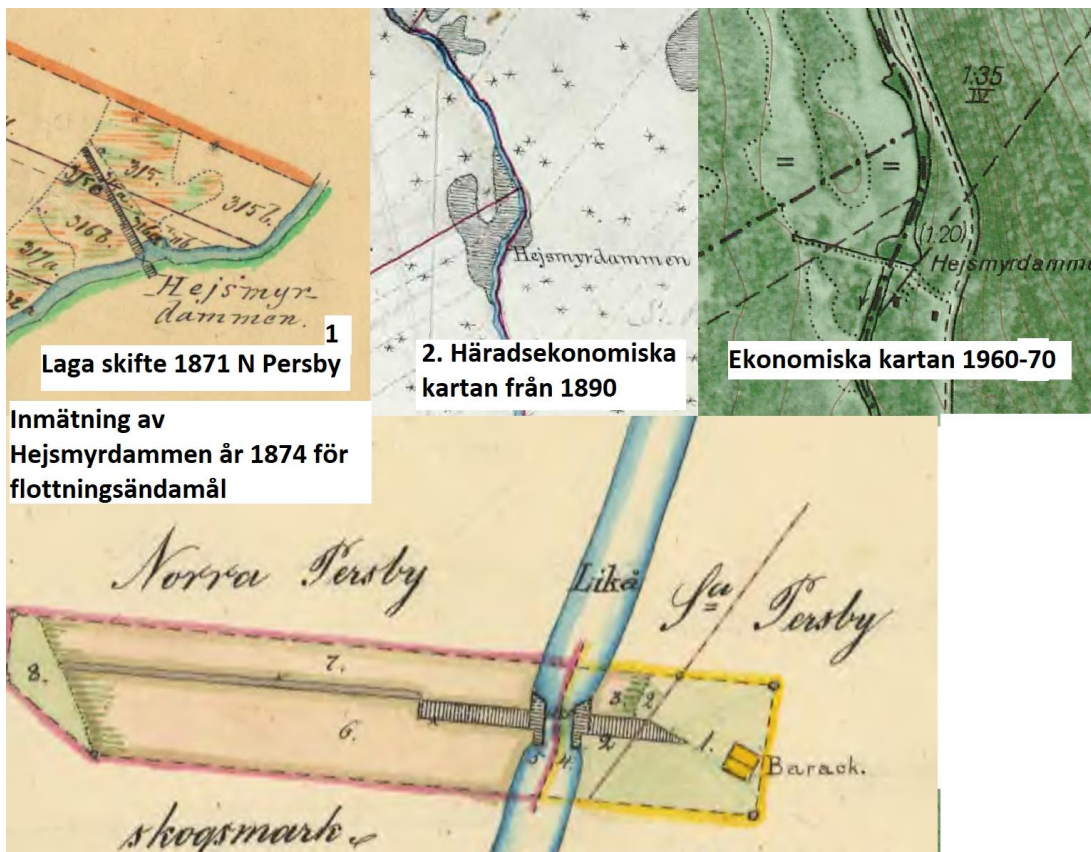
Inmätning av Hejsmyrdammen år 1874 för flottningsändamål

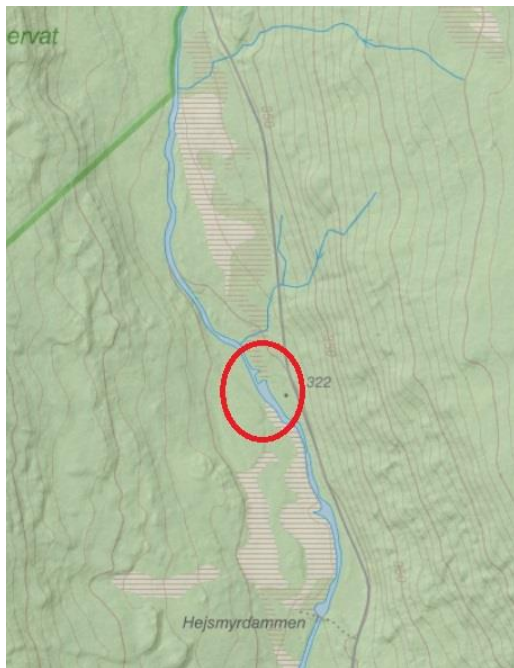
#### 4e. Från Hejsmyrdammen till naturreservat gränsen Digerberget

Sträcka 26 enligt biotopkarteringen. Denna sträcka är fint iordningställd och här behövs endast en punktinsats i den nedre delen som har potential att bli ett mycket fint lek område.

Åtgärdsförslag: Öppna vallen och använd delar av materialet till ståndplatser i och omkring lekområdet. Lufta lekgruset så att det rensas från slam.

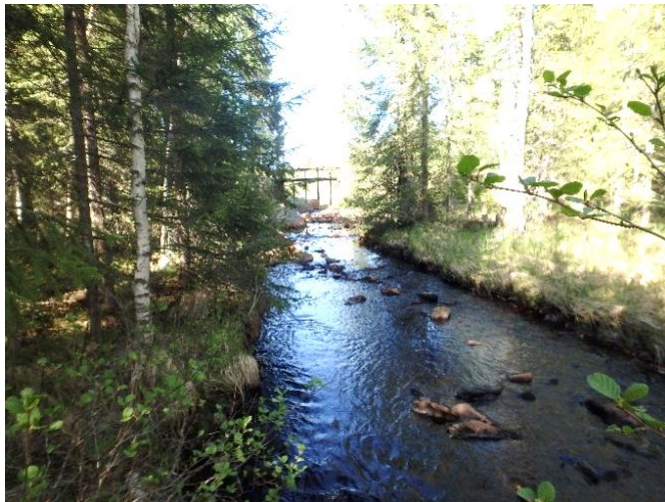
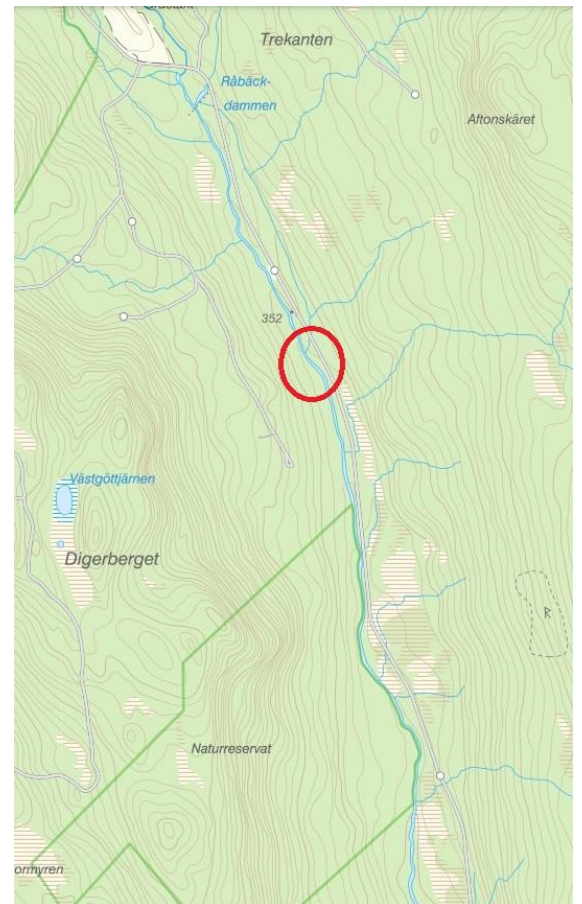
#### 4f. Från Digerbergets naturreservat till Råbäcksdammen

Från sträcka 27 till Råbäcksdammen. Dammens sätare revs ut och biotopvård, även genom dammen, utfördes 2001. Denna bit är mycket fin och åtgärder bra utförda. Den enda åtgärd som behöver göras är att ställa iordning lekområdet längst söder ut på sträcka 33 utpekad på kartan t.h. Material finns och kan brukas till att skapa ståndplatser och turbulens i den lekbotten som behöver rensas från slam.

Elfiske vid Orrhammarsbäcken har visat att bäcken håller öring. Vägtrumman utgör ej vandringshinder dock är trumman i dåligt skick och behöver åtgärdas.

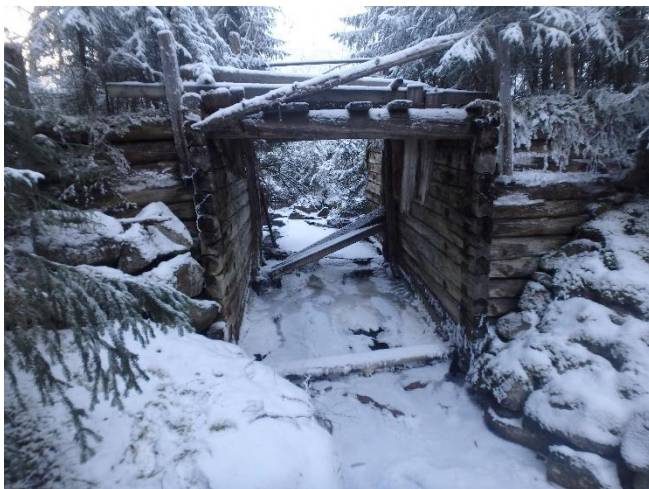
Foto tv. Pörtendammen vintern 2021, ett mycket vackert exempel på en timrad damm som bör bevaras. Vi föreslår att man tröskla nedströms och utför biotopvård, tillför block för hand på botten av skibordet vilket skulle blöta ner träet och bättre bevara detta samtidigt som konnektiviteten säkras. Markägaren har ingenting emot åtgärder enl. telefonsamtal jan 2022. Vi har även utfört elfiske nedströms Pörtendammen och här visade det sig vara gott om öring.

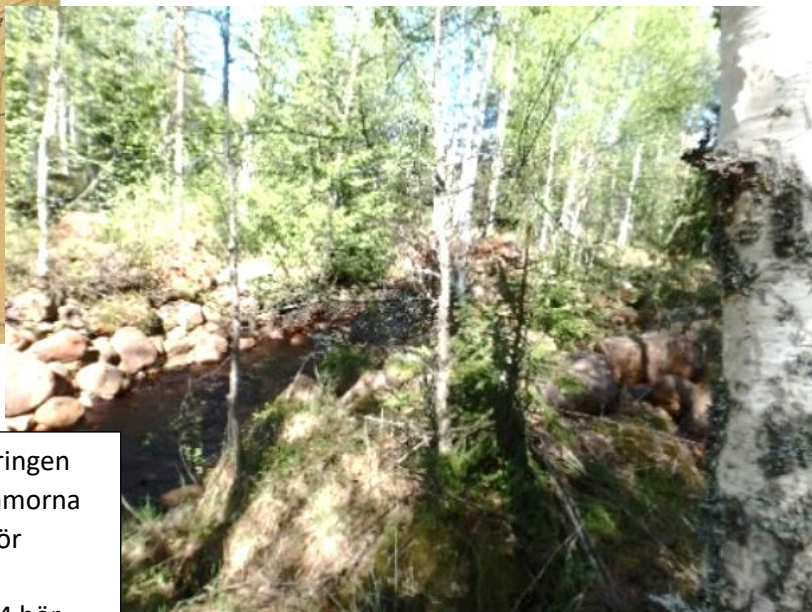
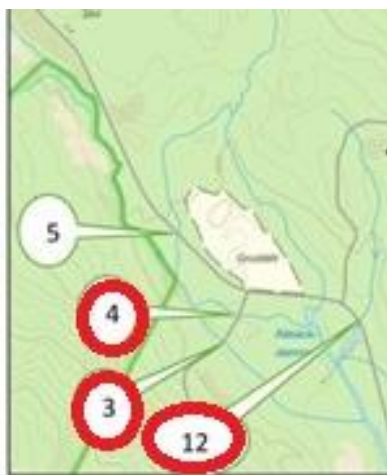
Trumminventeringen visar att trummorna nr 3 och 12 bör läggas om till halvbåge. Nr 4 bör trösklas. Åtgärder är extra viktiga för att kontinuiteten ska säkras då öringpopulationen bedöms som god.

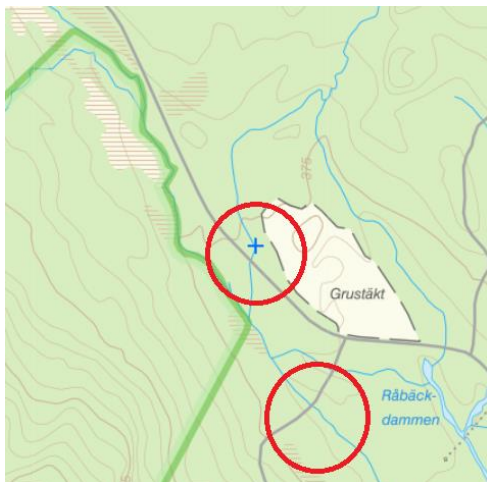
3. Råbäcken övre 6740622 - 1345155. Fem öringar varav två st. 0+. Trumman verkar vara passerbar men en tröskling nedanför skulle vara till god hjälp.

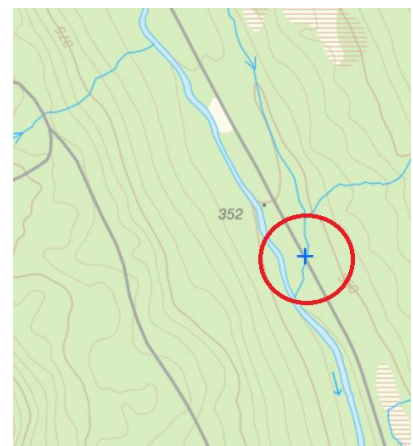
6. Orrhammarsbäcken 6737582 – 1346993. Öring 3st varav 1st 0+. Trumman är passerbar men i dåligt skick. Översta delen av denna lilla bäck är omgrävd och leder in i Råbäcksdammen.
