Lokal åtgärdsplan för Likan-systemet Del 2. Nedre Likan

En lokal åtgärdsplan för Likans avrinningsområde har arbetats fram under 2021 i ett samverkansprojekt mellan Klarälvens vattenråd (huvudman), Torsby kommun och Dalby Fiskevårdsområdesförening. Projektet har fått stöd genom LOVA-bidrag från staten. Projektledare har varit Anders Nillroth, Torsby kommun. Sammanställningen har skett av Anna Sjörs, Klarälvens vattenråd.

Sammanfattning Nedre Likan - WA35686392 SE672625-134972

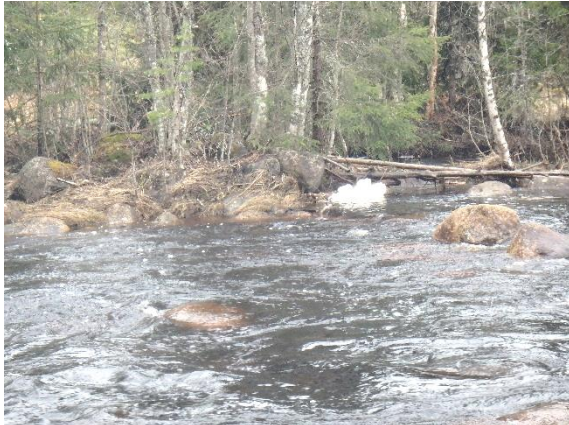
Sträckan är mycket starkt kanaliserad och har tidigare brett ut sig på ett helt annat sätt. Bandtraktorer har skyfflat upp rejäla vallar speciellt på södra sidan av fåran. Det går att tydligt utläsa var älvens tidigare strandzon var belägen. Några avstängda sidofåror finns också. Ju närmare fallet man kommer ju mer inslag av sprängt material förekommer.

Åtgärdsförslag: Öppna upp och återför vallarna eller delar av dem till älven för att återskapa den ursprungliga miljön där älven breddade ut sig över ett mycket större område, (se äldre kartor sid 5 och 6) Med all säkerhet så har vårens och höstens högflöden brett ut sig på omgivande låglänt mark på södra sidan om älven vilket säkert har haft en positiv effekt på växtligheten som antagligen har varit hävdade strandängar. OBS! Sista biten mot 62:an lämnas orörd för att inte riskera erosion. Samma hänsyn måste tas till fastigheten som är belägen intill. Vallarna kan innehålla äldre intressanta konstruktioner och bör därför kontrolleras av expert innan åtgärd.

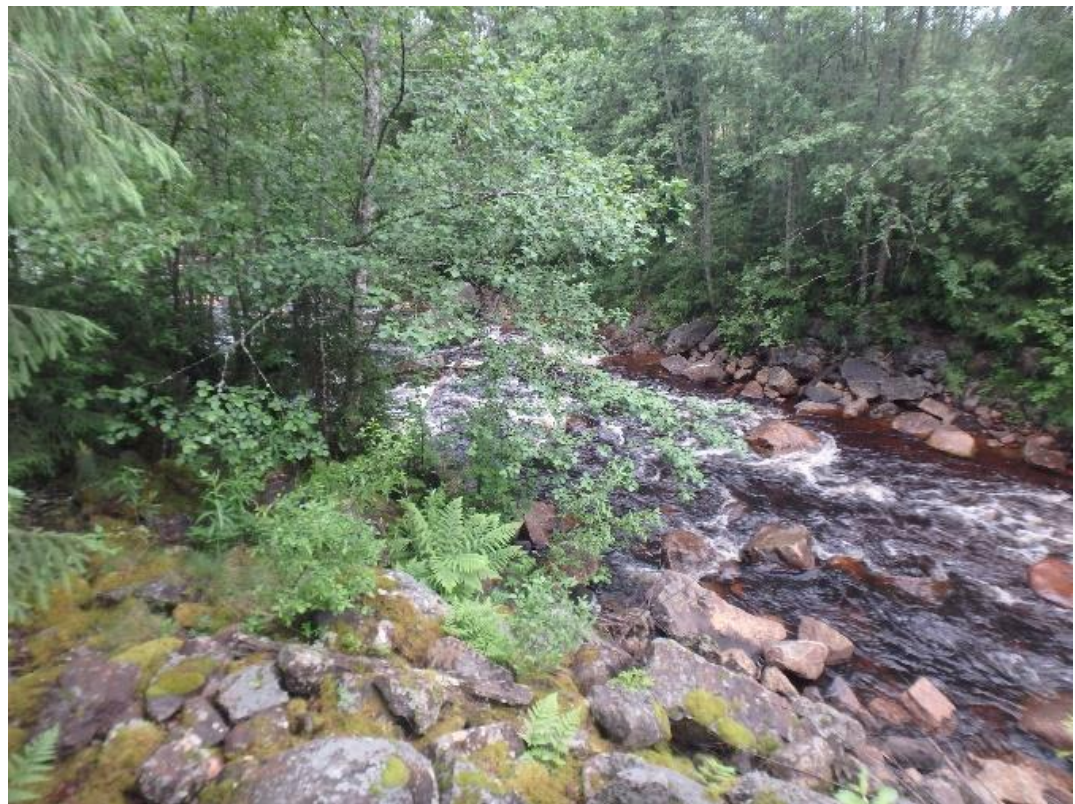
Den här sträckan är biotopvårdad-96 då också Trandammen revs, men här finns en stor förbättringspotential.

Åtgärder: Nedre delen av denna sträcka ner mot fallet åtgärdas genom att befintligt material i form av stora block återförs till fåran för att säkerställa ståndplatser samt bryta isär isbildningar. Blocken finns längst sträckan.

Öppna upp sidofåra samt tröscla för att säkerställa inflöde i denna.

Det går att bredda älven betydligt på vissa partier vilket skulle öka produktiviteten. Övre delen av sträckan har tidigare biotopvårdats på ett bra sätt.

OBS: Åtgärderna här måste utföras med stor eftertanke med hänsyn till erosionsrisk i detta starkt forsande parti. Hänsyn till vägar och bro måste beaktas.

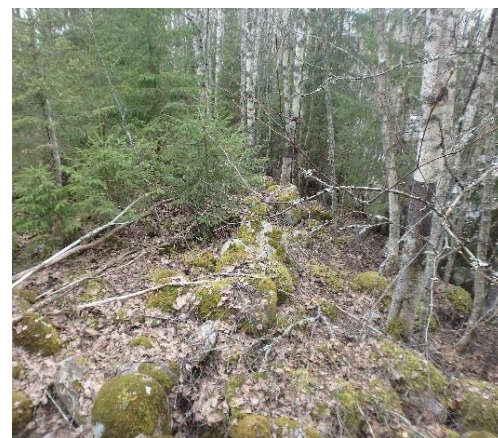
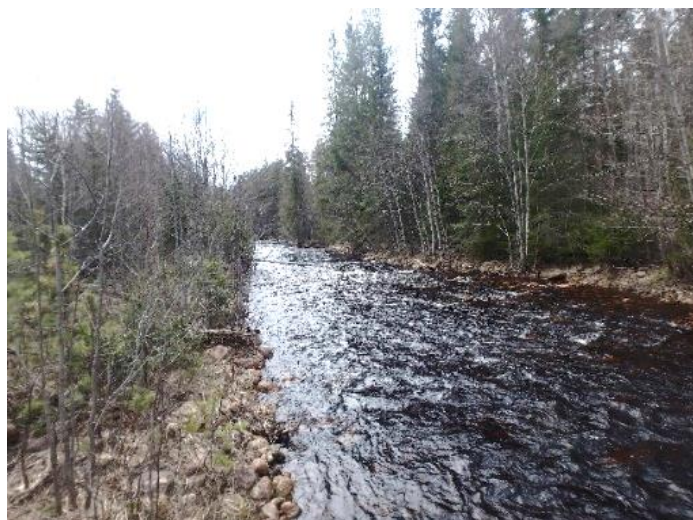
Denna svagare strömmande sträcka från Trandammen och ytterligare 800 m uppströms består av slipat isälvsmaterial i olika storlekar.

Här finns uppschaktade vallar på stränderna. Hela sträckan har säkerligen hyst större blockmaterial som idag saknas. Vallarna är skapade av bandmaskiner.

Åtgärdsförslag: Riv ut vallarna efter att de undersökts närmare och återställ älven i dess ursprungliga bredd. Tillför död ved genom att träd som växer på vallarna tillförs älven. Förhoppningsvis finns det kvar osprängda block i vallarna som kan användas för att återskapa ståndplatser för större fisk. Om så inte är fallet så finns det gott om blockmaterial i övre delen av denna sträcka vid en tidigare vältplats. Åtgärderna kan utföras så att delar av vallarna kan sparas vilket kan vara fina miljöer för till exempel uttern. Det behöver även röras i lekgruset som sedan kan hållas rent av en ökad turbulens i samband med att block återförs. Här finns det även möjlighet att på ett bättre sätt förse sidofårar med vatten då material finns för att återskapa större trösklar.
