Undersökningar i Tåsans huvudfåra nedströms Öråmun

Undersökningar i Tåsans huvudfåra har gjorts under 2022 i ett samverkansprojekt mellan Klarälvens vattenråd (huvudman), Torsby kommun, Tåsans Kraft AB samt Sysselebackes Fiskevårdsområdesförening. Projektet har fått stöd genom LOVA-bidrag från staten. LOVA projektet omfattar Tåsans AVR nedströms Öråmun inkl. Havån och småbäckar.

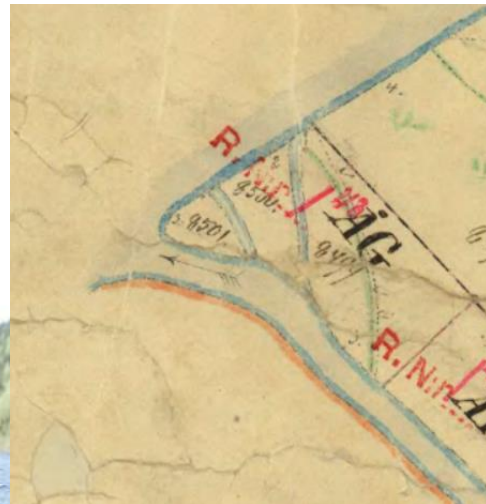
Stora mängder material ligger i vallar vid utloppet speciellt på södra sidan om utloppet. Foto t.v. Det har skapat ett brett och lugnt utloppsområde. Tidigare biotopvård placerade ut stora block i grävda gropar. Något längre uppströms har det år 2000 gjorda lekområden sannolikt spolats bort. Se sid 10. Enl.

jordartkartan finns här isälvsmaterial som kan vara övertäckt med kantig sprängsten.

Då lekområden är en bristvara i dagens Tåsa nedanför Digerfallet, vore det mycket angeläget att igen tillföra lekgrus. Det kan få goda effekter både för lax och öring reproduktionen. Elfiske sker regelbundet här, både lax och öring, god status alla 13 fisken utom 2020.

Vid utloppet i Klarälven återförs betydande mängder med block ut i älven. Något längre uppströms finns möjlighet att en riktigt rejäl lekbotten tillskapas, sannolikt med tillförsel av lekgrus, på ungefär samma ställe som år 2000. Se även särskilt PM som kan lämnas in till anmälan biotopvård enl. 11 kap MB.

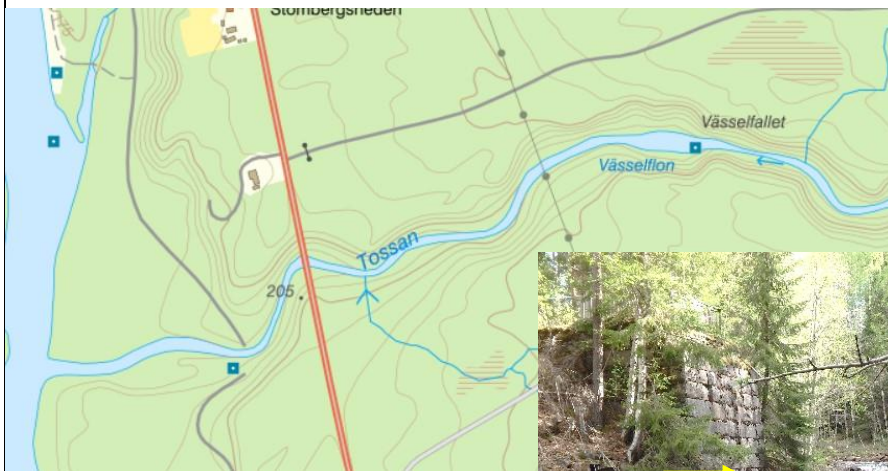
Biotopkartering sträcka 1-2. Vesselfallet hinder 3. Efter mynningsområdet tar en storblockig strömsträcka vid som sträcker sig ända upp till lugnvattnet innan Vesselfallet.

Tidigare påverkan är framför allt att alla större block är nedsprängda och att flottningen har skett ovanför en utjämnad blockbädd. På vissa partier är block uppflyttande men den forsande smala älvsträckan har ej krävt ytterligare styrordningar för flottningsvirket. Här finns även brofästena av den äldre vägen samt ytterligare ännu äldre brofästen mellan 62:an och Gammelvägen. Man ser också den äldre vägen på norra sidan älven.

Skapa ståndplatser på den sträcka som tidigare biotopvårdats. En rejäl tröskel anläggs nedströms Vesselfallet med befintligt material för att möjliggöra vandring för större fisk.

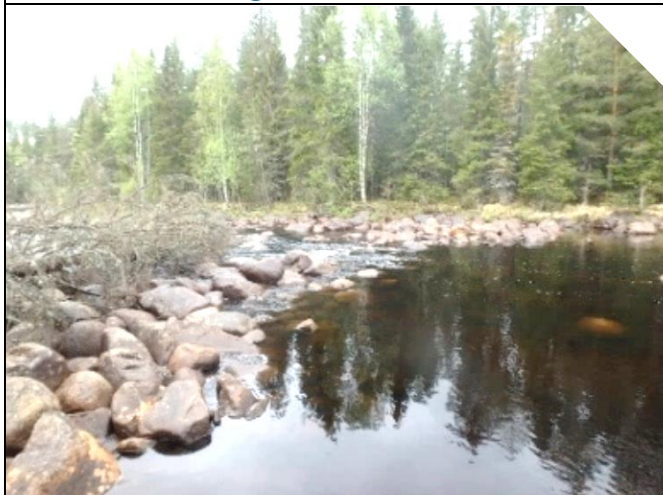
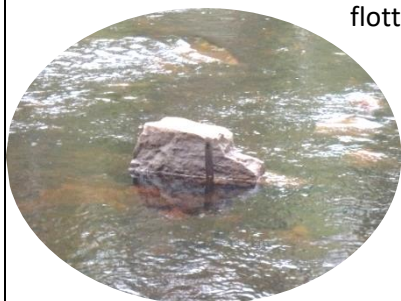
Biotopkartering sträcka 5-8. Sträckan ovan Digerfallet till Länsflon är i sin nedre kraftigt påverkad av flottning. Sträckan visar tydliga spår på

sprängningar och kanalisering.

Övre delen av sträckan är biotopvårdad med ström-koncentratorer (foto nedan) vilket kan få en negativ inverkan på öringbeståndet eftersom det har skapats fina gäddbiotoper.

Förslag på åtgärder:
Sprid ut stenen i strömkoncentrationerna.

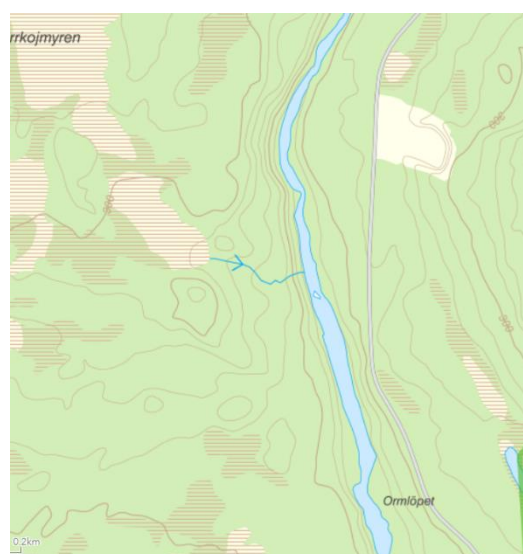
Älvsträckan , nr 9-10 förbi Ormlöpet är mycket storblockig, där sprängningar tydligt kan ses. Sträcka nr 10 klassades som försiktigt rensad. Sträckan är svåråtkomlig och av sådan karaktär att åtgärder inte är motiverade.

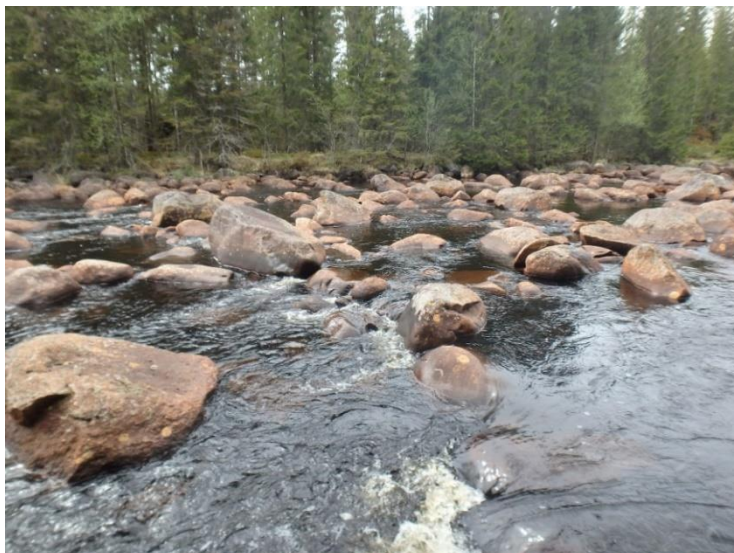
Foto på "Övrigt hinder" i början av sträcka 11. Ett sprängt parti.

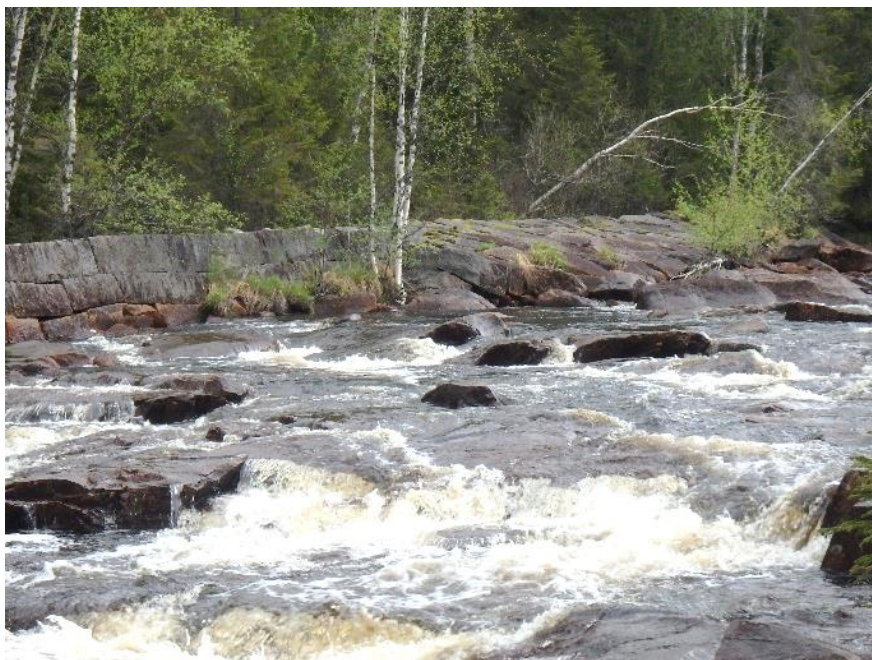
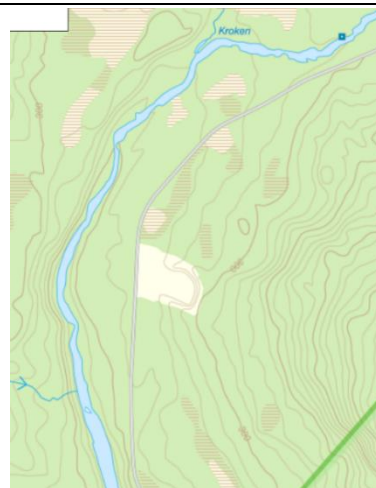
Sträcka 11-14. Denna sträcka är forsande. Både ur ett kulturmiljö- och ett biotopvårdsperspektiv är sträckan intressant. Här finns

en betydande påverkan med sprängningar, ledarmar, kilstensmurar samt en kraftig hopträngning av vattnets bredd. En avstängd sidofåra finns också, runt foto.

Mäktiga kilstensmura höll flottningsvirket på plats och minskade älvens ursprungliga bredd. (foto överst)

Åtgärderna för flottningen har skapat en bredd som idag är tämligen bra anpassad för nuvarande vattenflöde. Krokfallet, övrigt hinder nr 12, foto nedan, är nersprängt.

konnektiviteten över fallet vid Kroken genom utlägg av block i fallet.

Visa upp flottledsanordningar genom skyltning och stigar från vägen. Öppna sidofåran.

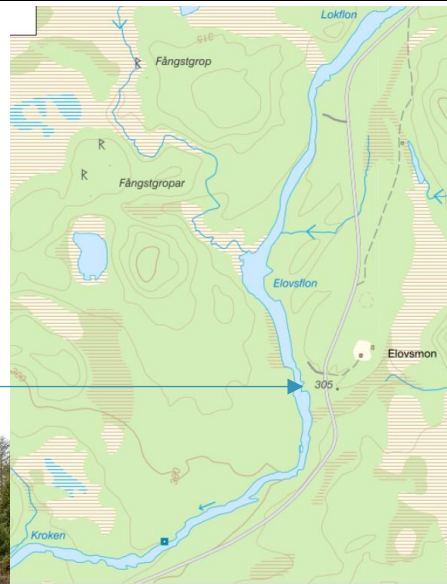
Sträcka 13-16. Elfiske har tidigare skett (1998) i nedre delen av denna sträcka, som är strömmande. Då god status. Tidigare biotopvård tog bort en traktorväg här som gick över älven, se bild sid 10 Elofsflon är ett lugnvatten med viss sprängpåverkan men trots det en fin miljö. Här är ett parti av älven där isälvsmaterial ska finnas enl. jordartskartan. Då bör här vara god lekpotential. Det är dock oklart om det finns kvar eller är bortspolat vilket bör kontrolleras. Vid Ömtjärnsbäckens utlopp syntes lekgrus. Gäddans nuvarande förekomst i vattnet kan vara ett hinder och alla för denna art försvårande åtgärder är bra. Elfiske 2022 strax nedströms Lokflon: två äldre öringar.

Förslag på åtgärder:
Kontrollera lekgrus under sprängstenen. Skapa lekplatser på sträcka 11-14 från Lokflon till Elofsflon
Foto Lokflon nov 2021

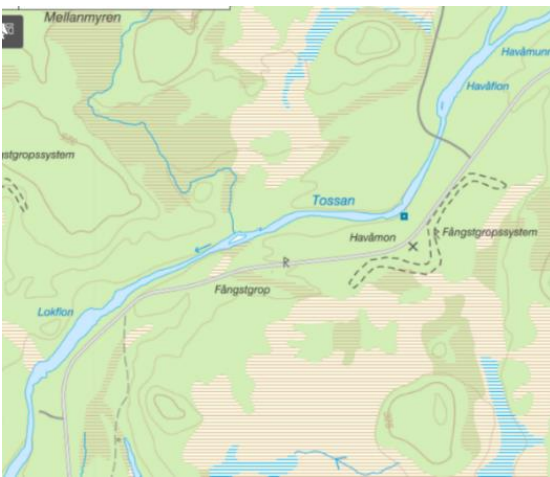
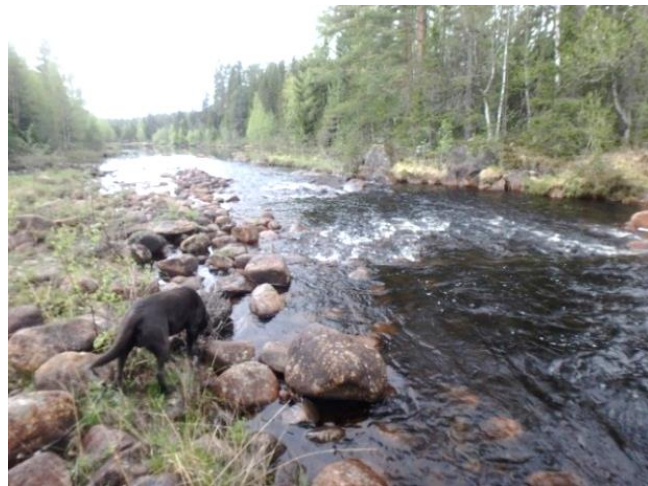
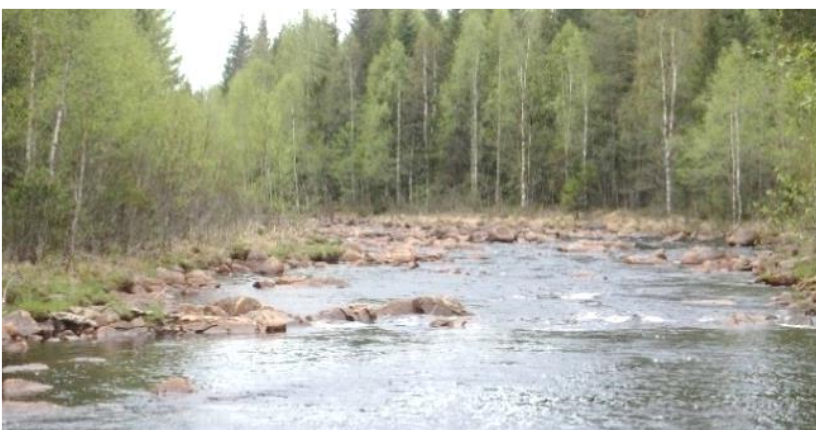
9 Från Lokflon till Havåmun

Sträcka 17-21 Älvsträckan delas av ett mindre lugnvatten, Uppströms detta är det biotopvårdat med kanalisering och strömkoncentratorer. Elfiske 1991 konstaterade öring. Ingen god status dock.

Förslag på åtgärder:
En ny biotopvård, anpassad till dagens flöden, görs nedströms Havåmun. Sprid ut block och sten i älven.

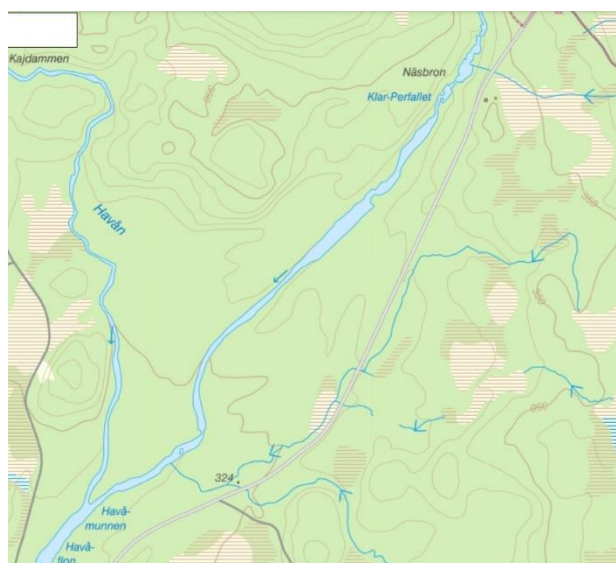
10 Från Havåmun upp till Klar-Persfallet

Sträcka 1-på biotopkarteringen – kraftigt rensad. Strax uppströms Havåmunnen mynnar Långholbäcken. Sträckan är ganska lugnflytande upp till Klar-Persfallet som är nersprängt = Två övrigt hinder biotopkartläggningen. Här finns på land rester av ett elkraftverk, idag ett industriminne. Se sid 35

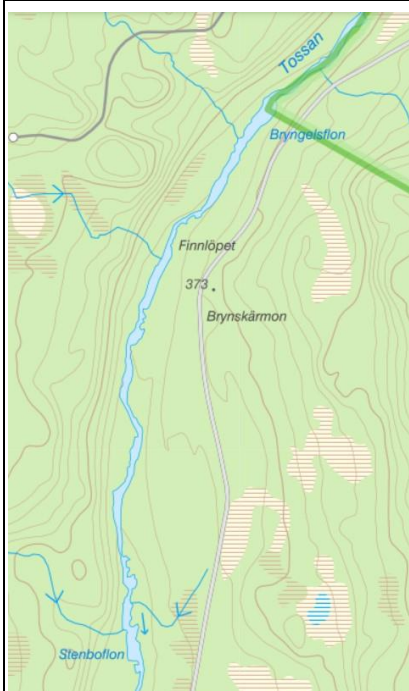
12 Från Stenboflon via Finnlöpet t.o.m. Bryngelflon

Halva sträcka 2 tom sträcka 4.

På hela den övre sträckan har älven jämnats ut för att kunna vara flottningsbar utan att vara rensad, det syns på nedan foto där en jämn struktur har skapats genom att spränga större block och låta dem ligga kvar mellan de lite mindre blocken. Vår tolkning är att det har funnits mycket vatten att tillgå så att timret kunde smita över den jämnade strukturen.

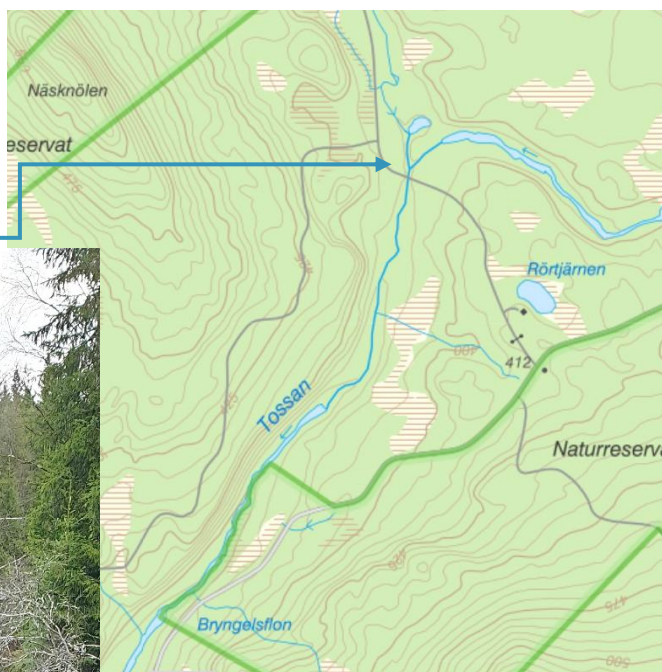
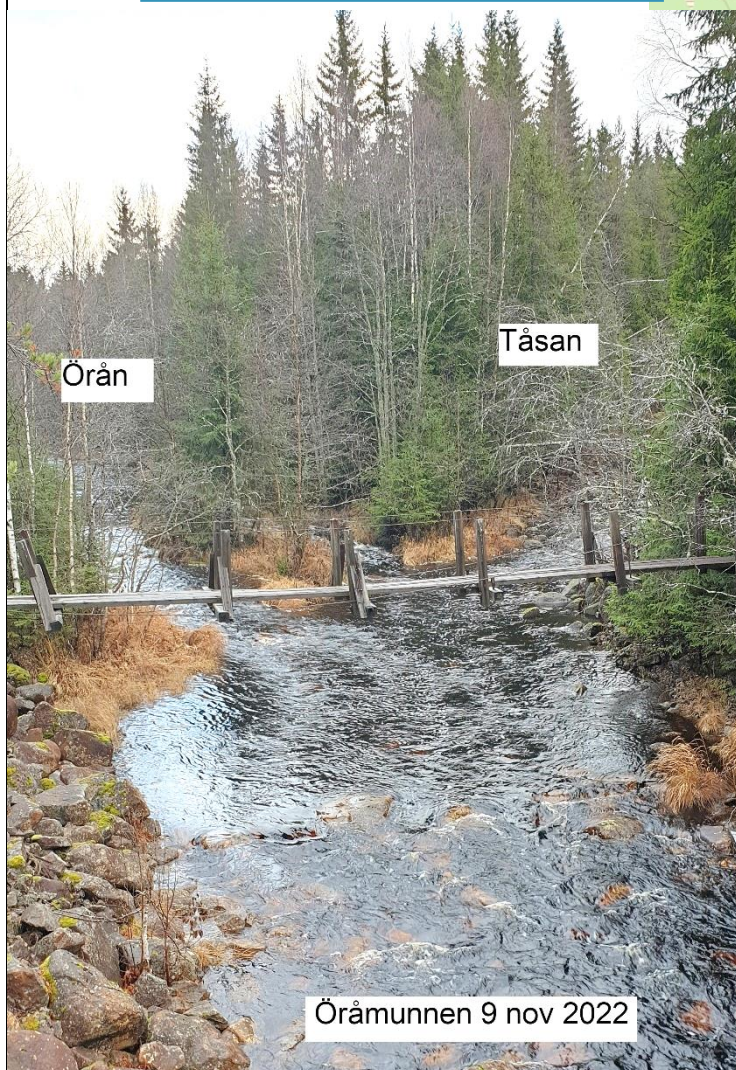
13 Från Bryngelflon upp till Öråmun

Sträcka 5- Örsjöns utlopp går i tunnel ner till Fageråsdammen, kraften tas ut vid Tåsans kraftverk. Trots detta fanns vatten i Öråån nov 2022 från omgivningarna, som säkert har en hel del rörligt grundvatten som tillförs Tåsan.

Foto från bron över Öråmunnan motströms

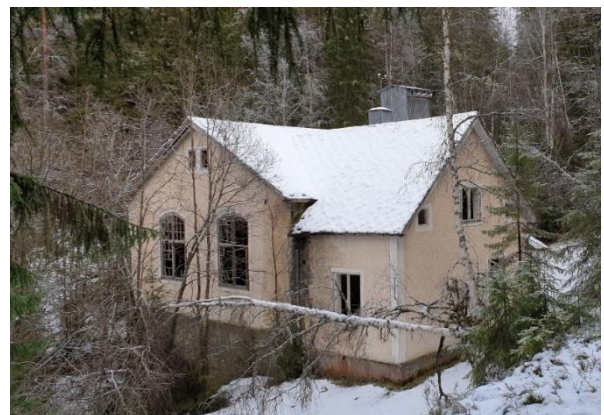
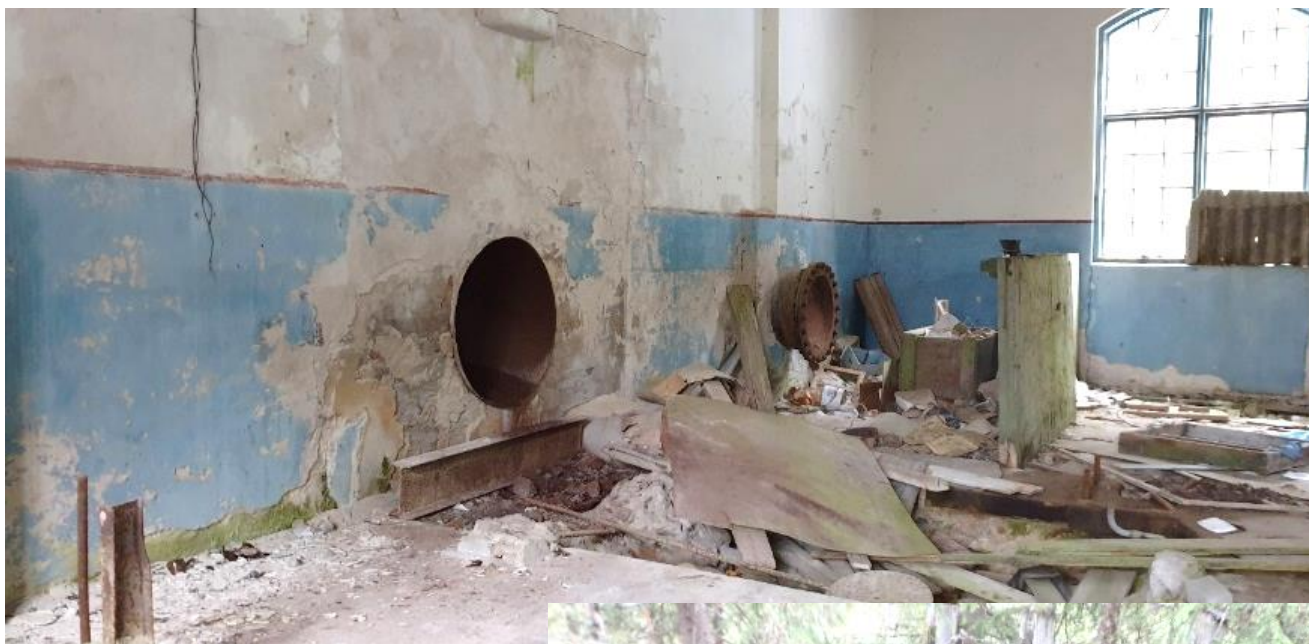
Mest känt – och väl värt ett besök är den övergivna kraftstationen vid Digerfallet – foto från 1950-talet och idag. Åren 1918-1920 byggde Jöns och Markus Svanberg kraftverket vid Digerfallet i Tåsan och Näckåns Elektriska AB bildades. En framtidsatsning utan like

På 1940-talet övertog Tåsans Kraft vattenrätten i Tåsan. Idag är industriminnet i behov av upprensning. Uppströms fallet finns den gamla Tåsanvägen som är ganska väl bevarad och går förbi intagskanalen samt gamla dammen. Raserade timmerbyggnader finns också kvar.

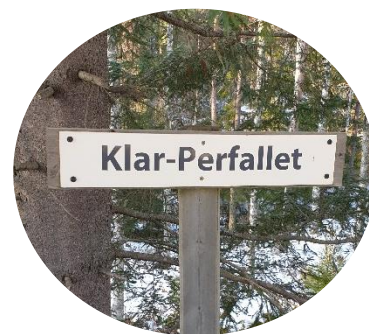
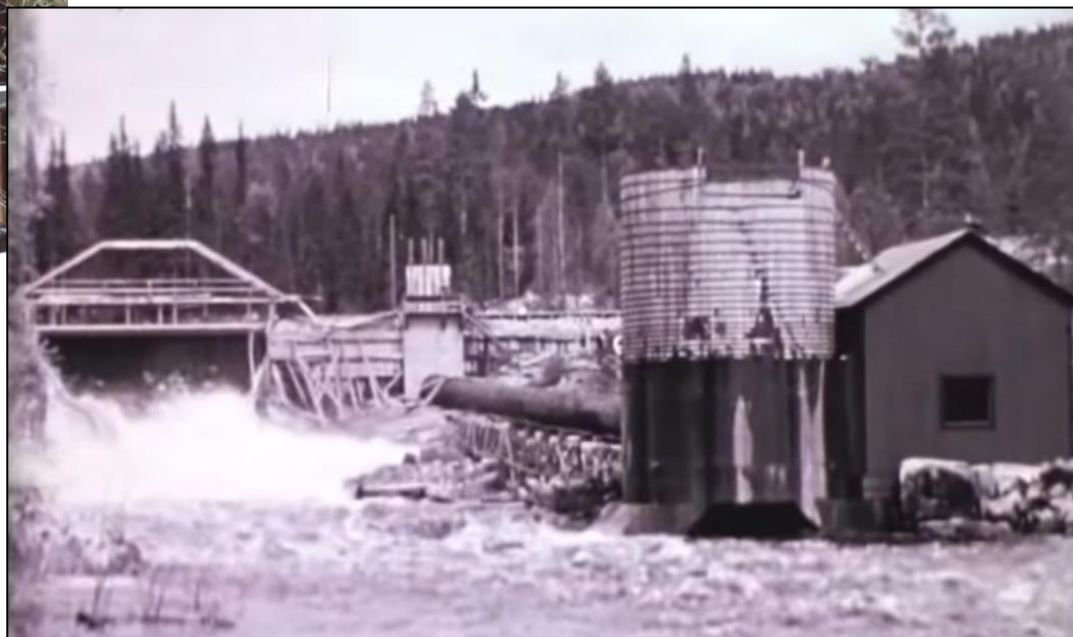
Inga kulturvärden i närheten av älven har ett formellt skydd. Men kraftanläggningen vid Klar-Persfallet bör uppmärksammas. Den byggdes kring 1947 för att förse bygget vid Tåsans kraftverk med el. Dammen orsakade problem för flottningen, och stora timmerbröten bildades. Se bild sid 4. I dag finns spännande industriminnen på platsen.

Foto på kraftstationen vid Klar-Persfallet kring 1950 och t.v. på resterna som finns kvar idag.
