# Undersökningar av mindre vattendrag i Tåsan-systemet

Undersökningar i mindre biflöden till Tåsans huvudfåra har gjorts under 2022 i ett samverkansprojekt mellan Klarälvens vattenråd (huvudman), Torsby kommun, Sysseleåbäck och Norra Finnskogas Fiskevårdsområdesförening. Projektet har fått stöd genom LOVA-bidrag från staten. Projektledare har varit Anders Nillroth, Torsby kommun. Anna Sjörs Klarälvens vattenråd har sammanställt materialet.

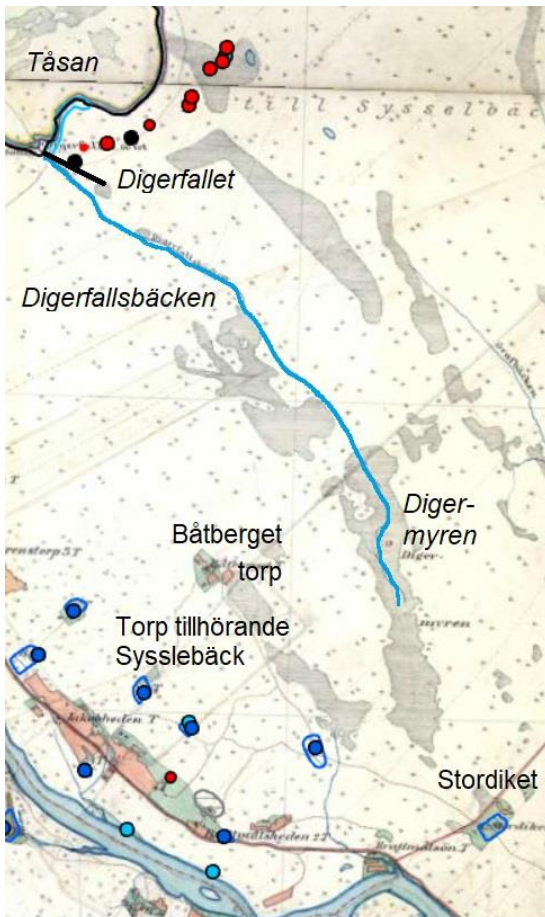
Digerfallbäcken är inte vandringsbar i nedersta delen där den rinner in i Tåsan. Det finns en kanal där bäcken skulle rinna under kraftverksbyggnaden, men kanalen är igensatt. En gångbro med smidda spik finns strax uppströms kraftstationen som är ett onödigt vandringshinder. Här är behov av rensning vilket även skulle vara av nytta för den övergivna kraftstationens välbefinnande. Även vägtrumman under Tåsanvägen utgör hinder.

- Rensa kanalen nere vid gamla kraftverksbyggnaden
- Åtgärda vandringshindret trumman (foto nedan)

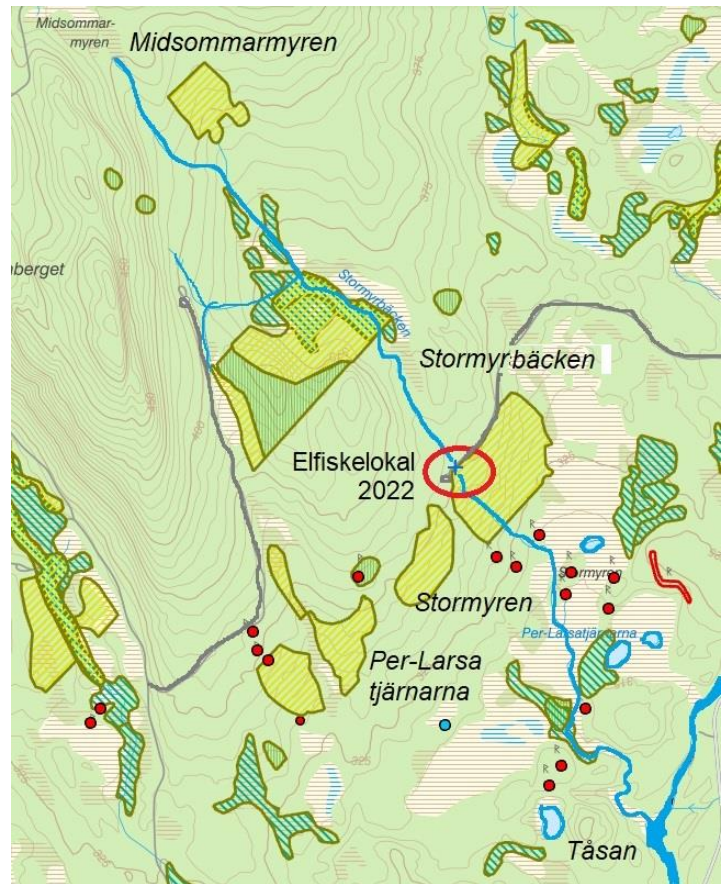
Stormyrbäcken mynnar i Tåsan bakom en kilstensmur (se foto) men bäcken bedöms vara tillgänglig för vandrande arter. Bäcken har mycket fina biotoper och borde ha innehållit öring. Trumman är ej passerbar vid den enda korsande vägen. Elfiske nedströms trumman ingen fångst

Foto på Stormyrbäcken utlopp (gul ring) bakom en kilstensmur på Tåsans norra strand.

- Undersök försurningsläget med en påväxtanalys t.ex. vid station för elfisket
- Åtgärda vandringshindret trumman
