Lokal åtgärdsplan för Havå-systemet

En lokal åtgärdsplan för Havån, biflöde till Tåsan, har arbetats fram under 2022 i ett samverkansprojekt mellan Klarälvens vattenråd (huvudman), Torsby kommun samt Syslebäcks och Norra Finnskogas Fiskevårdsområdesföreningar.

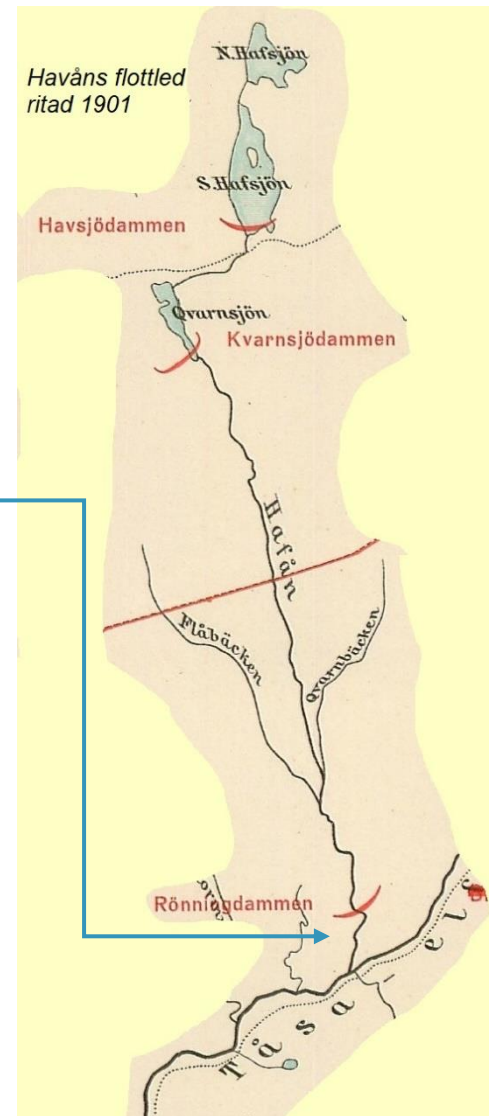
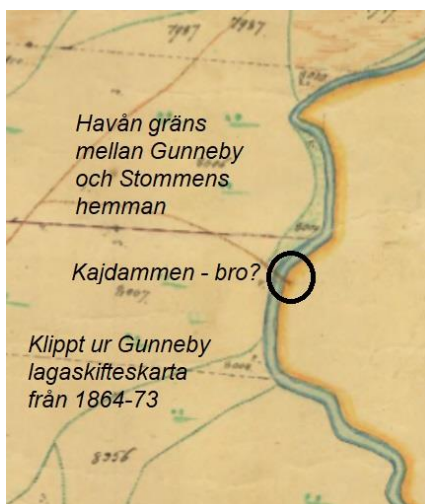
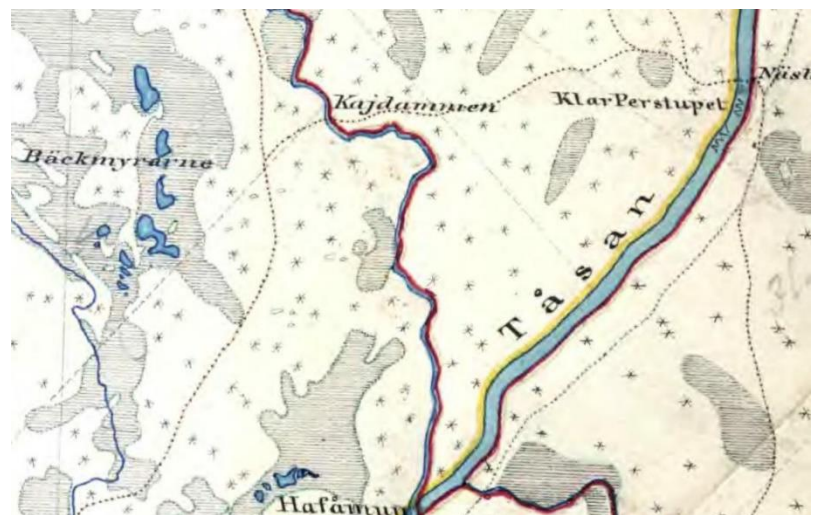
Rönningdammen på flottledskartan benämns idag **Kajdammen**, foto t.v. är nästan helt uttriven, i samband med tidigare biotopvård. Kvarvarande delar av konstruktionen utgör ett vandringshinder vid låga flöden och för svagsimmande

arter. Kajdammen ligger mellan två skogsfastigheter på en sträcka där Havåns har tillhört ev. fortfarande tillhör samfälligheten Havån S:5. En bro är markerad på Gunnebo lagaskifteskarta från 1863, orange markering=samfällt ägande. På Häradsekonomska kartan från slutet av 1800-talet står namnet Kajdammen utsatt. En stig från Klarälv dalen (Månsheden) passerar över Kajdammen vidare österut till Klar-Persstupet, Tåsan. Möjligen var denna damms enda funktion att hålla virket innan påsläpp i Havån, vilket skulle kunna innebära att den byggdes först i samband med flottning. Helt klart är dock inte funktionen före 1850. I Klarälvens flottningsarkiv finns karta/ritning över "Koja vid Rönningdammen" daterad 1946

Kajdammen: Genom tröskling och tillförsel av mer block bedöms passerbarheten öka.

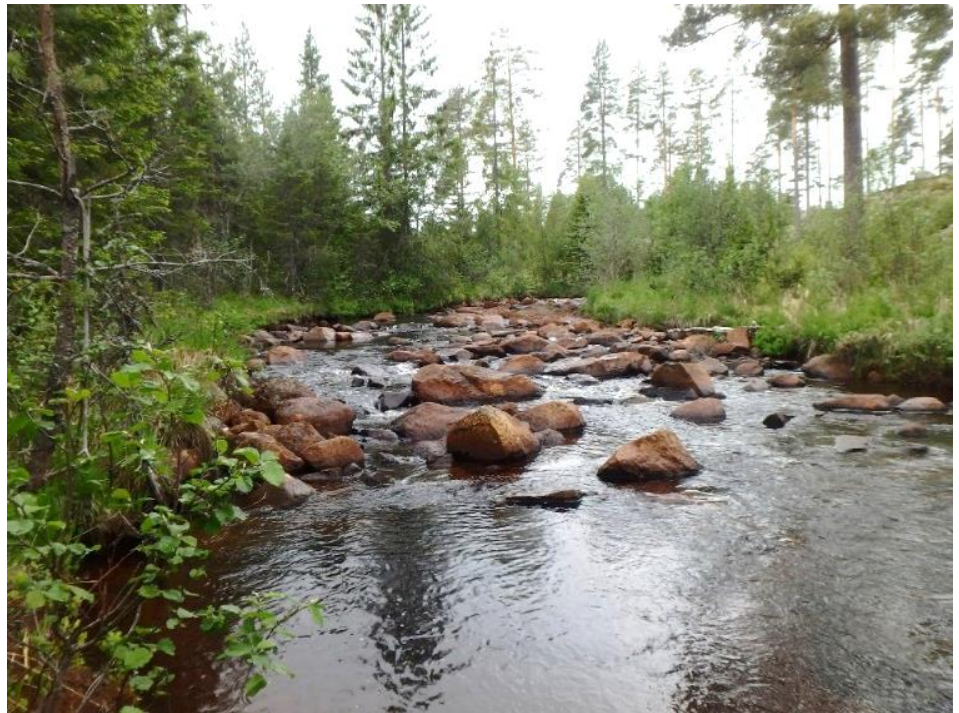
På flera ställen är stora block och hållar nedsprängda i Havån men i övrigt är älven är inte hårt flottledsrensad och i mycket liten grad kanaliserad. Från Kvarnsjön rinner Havån i svagt strömmande partier av olika grad ända ut till mynningen i Tåsan. På hela sträckan har i princip samma påverkan skett, nämligen att alla stora block är nedsprängda. Se foto t.h.

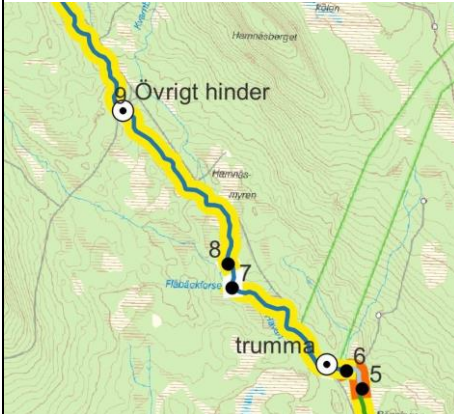
2. Från Rönningen till Flåbäcksforsen

Sträcka 5-tom 9. Trumma vid korsande väg upp mot Hamnäsberget. har åtgärdades på ett mycket fint sätt av vägföreningen och är idag bra placerad och vandringsbar. Nedströms trumman finns ypperliga lekområden. Nästa trumma (markerad i biotopinventeringen) behöver åtgärdas på samma finna sätt.

Uppluckring av lekområden, tillförsel av block samt förbättra passagen trumma 2 genom tröskling

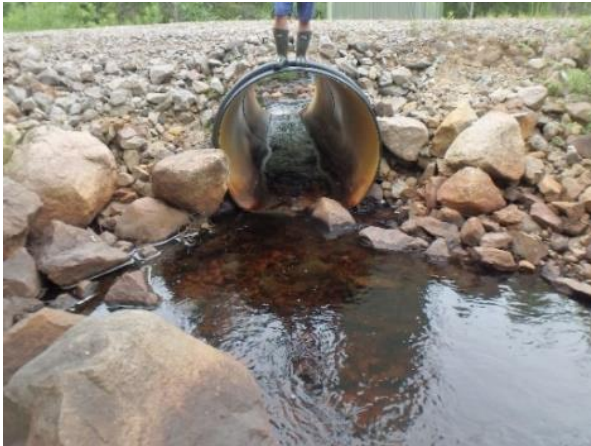
4. Från stigen upp till S Åselbergssättern till leden upp till Granbergets utkikstorn

Sträcka 14-17 Mitt på denna sträcka står kalkdoseraren vid en avfart till en skogsbilväg. Här finns en dåligt anlagt vägtrumma som är ett vandringshinder. Dessutom finns ett parti nedströms doseraren där kalktuff ligger på botten. En sidofåra finns mellan sträcka 16 och 17 som bör öppnas.

Trumman byts ut mot valvbåge. Uppluckring av kalktuff nedströms doseraren. Öppna sidofåran.

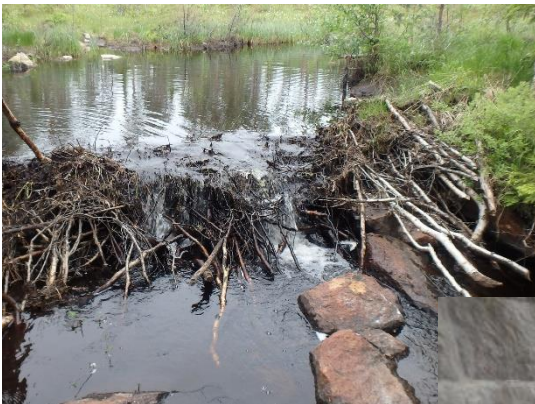
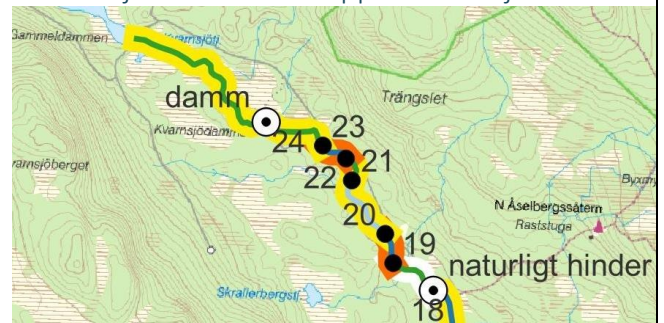
Kvarnsjödammen är ett fint bevarat kulturminne från flottningstiden- Den regleras idag inte. Osäkert om fisken kan

passera under skibordet. För att bibehålla detta fina kulturminne bör försiktiga åtgärder göras. Dammen är en herrelös f.d. flottningsdamm. Se även sid 4.
Förslag: En liten del av skibordet vid Kvarnsjödammen bör tas bort om det inte stöter på juridiska problem. Nedströms tillförs block för att efterlikna en liten strömnacke vilket även skulle blöta resterande skibord och då bevara detta längre. Här gäller handkraft.

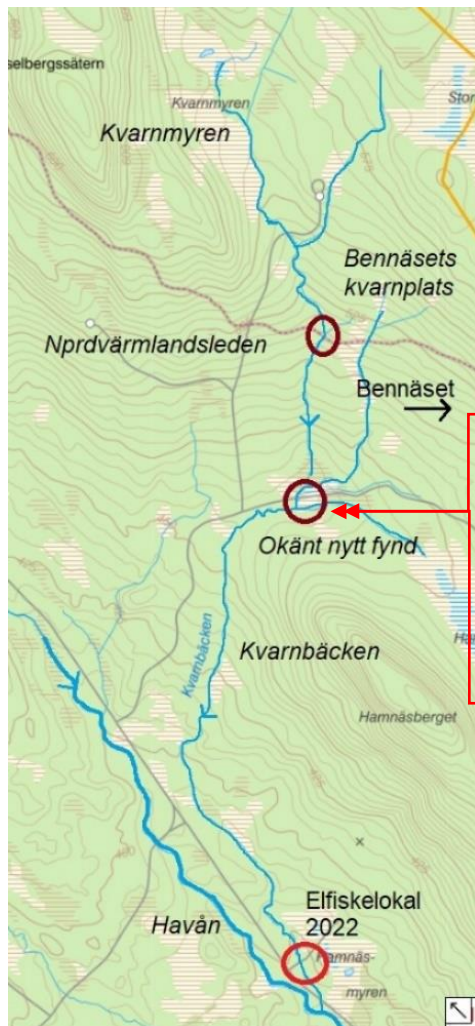
13. Kvarnbäcken

Kvarnbäcken har två vägöverfarter i nedre loppet som bedöms vara knappt passerbara. Bäcken hyser öring. Utöver Bennäsets kvarn, markerad på Häradsekonomiska kartan fann vi stockar i bäcken – kanske en överfart för skogs-maskiner? Se foto ovan..

Förslag : Trummornas passerbarhet kan förbättras med trösklar eller ännu hellre läggas om.
