Stöen, Osebol

WA72969148

Sammanfattning

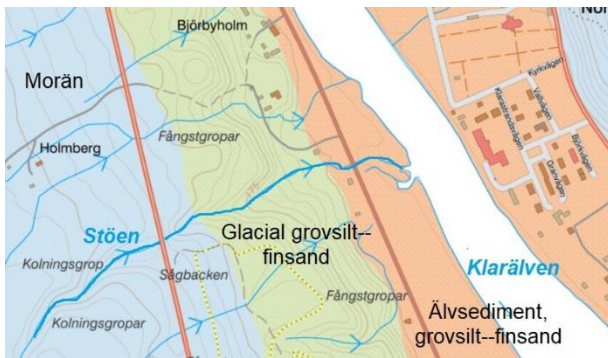
Jordartskarta

Från moränområdet uppströms vägen rinner Stöen i lätterederat material ner till Klarälven, som i den branta terrängen spolats bort.

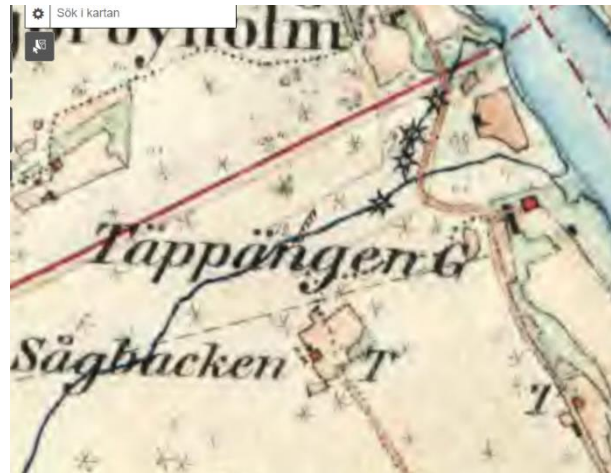
Historiska kartor

På Häradsekonomiska kartan syns fyra kvarnar i den del av Stöens utloppsfåra som idag är avsnörd. Högre upp, ovanför n i Täppängen finns en symbol för såg.

Enligt Häradskartan är sågen belägen uppströms alla kvarnar.
