Götån, Ekshärad

WA73246374

Sammanfattning

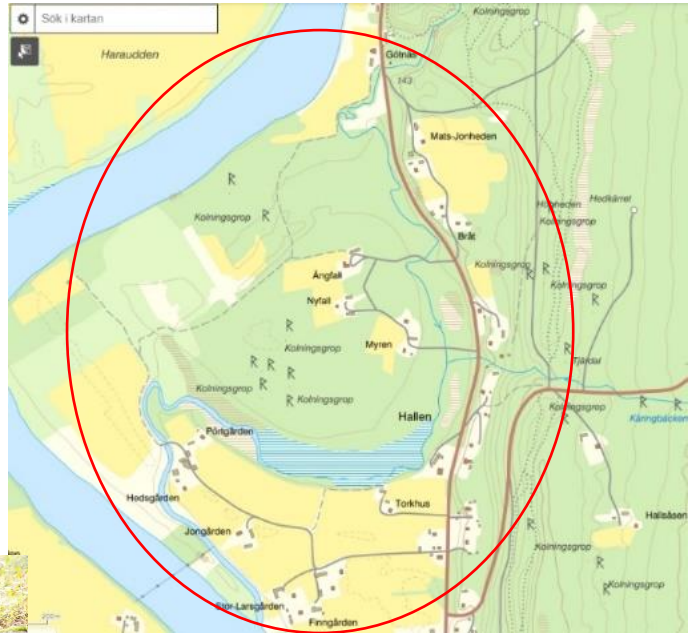
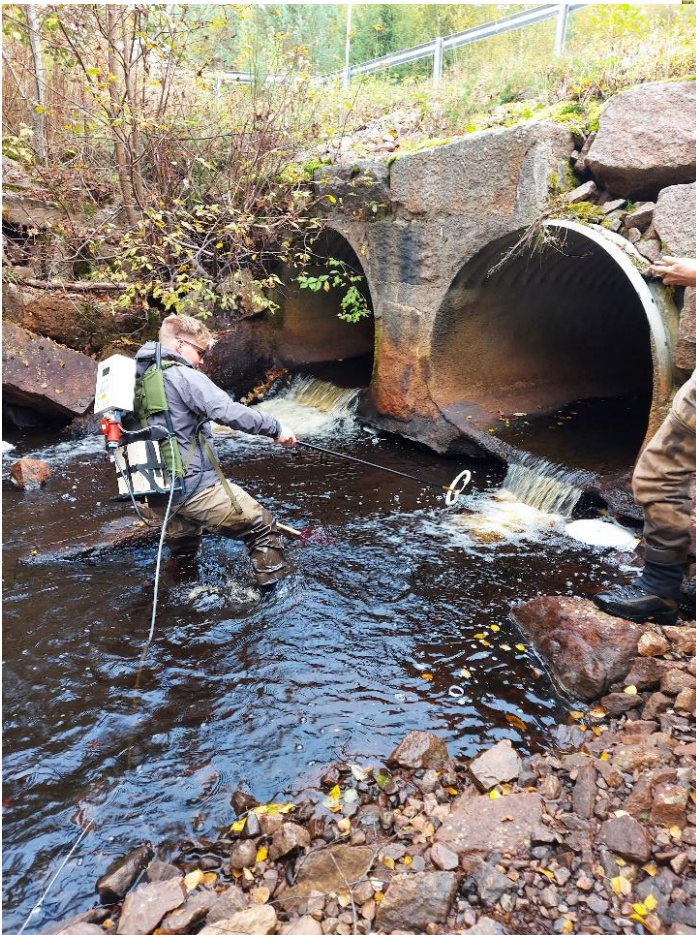
Gott om öring, men inga kräftor funna. Enstaka elfisken gjorda tidigare, men inga i nedre delen. Götån rinner meandrande i en gammal Klarälvsfåra med sedimentbotten. Här kan död ved tillföras. Om lax skulle gå in här bedöms som osannolikt, men möjligt. Mer troligt att Klarälvsöringen går in. Lekbotten finns strax nedanför vägtrumman som är ett vandringhinder.

Högst prio är att åtgärda trumman, som utgör ett vandringhinder. Möjligheter finns att temporärt tröskla nedströms trumman. Att sätta in en rejäl halvtrumma är dock det som vore det bästa för både vägen och vattendraget.

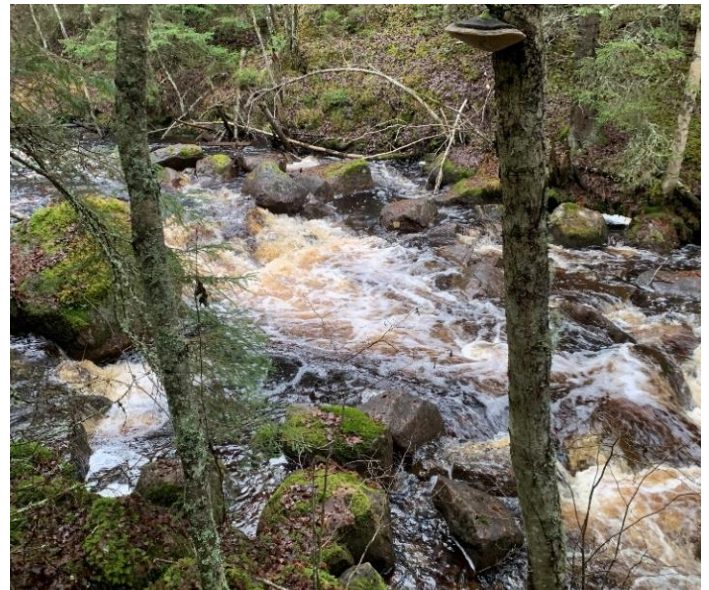
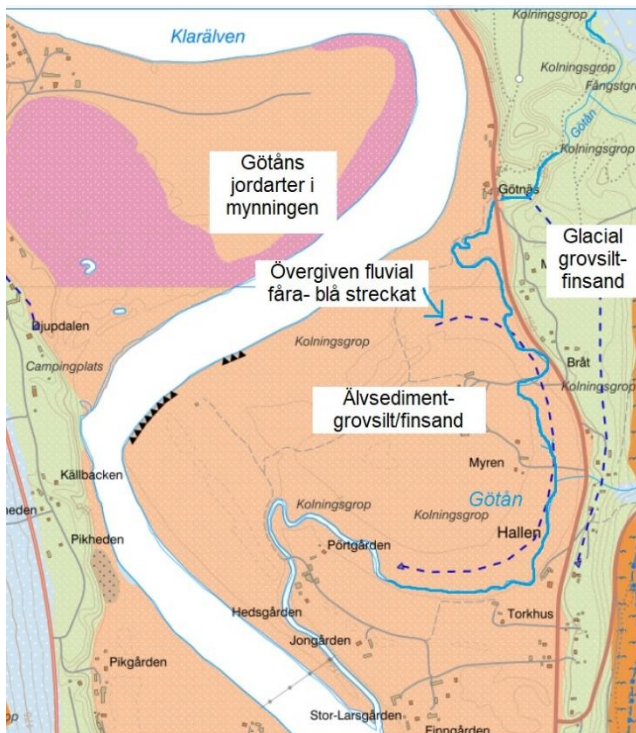
Uppströms Länsväg 931 kommer fina uppväxtområden för både lax och öring. Det är dock försiktigt rensat och verkar bitvis vara ont om leksubstrat som följd. Vid fältbesök fanns lämpligt grus kvar i systemet, men det ligger i nuläget på suboptimala sträckor. Vår rekommendation är att rensmaterialet återförs, därefter gör en uppföljning 1-2 år efter åtgärderna. Om uppföljningar efter föreslagna åtgärder visar att leksubstrat fortfarande saknas kan tillförsel av lämpligt material bli aktuellt i framtiden.

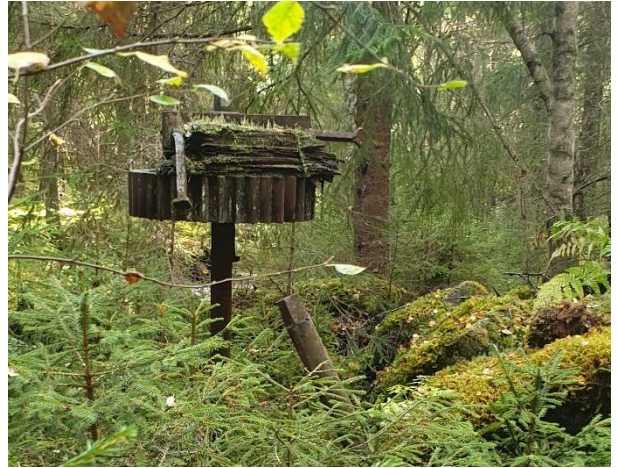
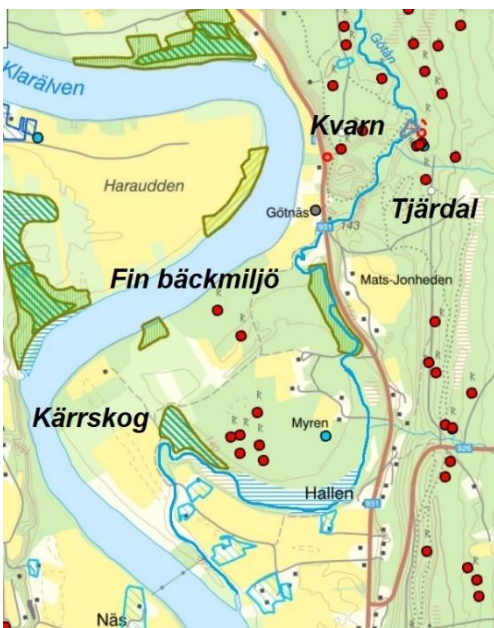
Mest känt lokalt är Profossdammen. Här bodde Ekshärads siste skarprättare (profoss). Idag är det ett fint utflyktsmål. Götån rinner nu fritt och dammen är borta.

Rester av kvarnen kan ses idag. Ovan foto på kugghjulet och nedan på dammfästet. Enl. ortsbefolkningen användes kvarnen så sent som på 1940-talet, då för att undslippa krigstidens ransonering.
