Kvarnbäcken, Hole Sysseleback

WA52707299

Sammanfattning

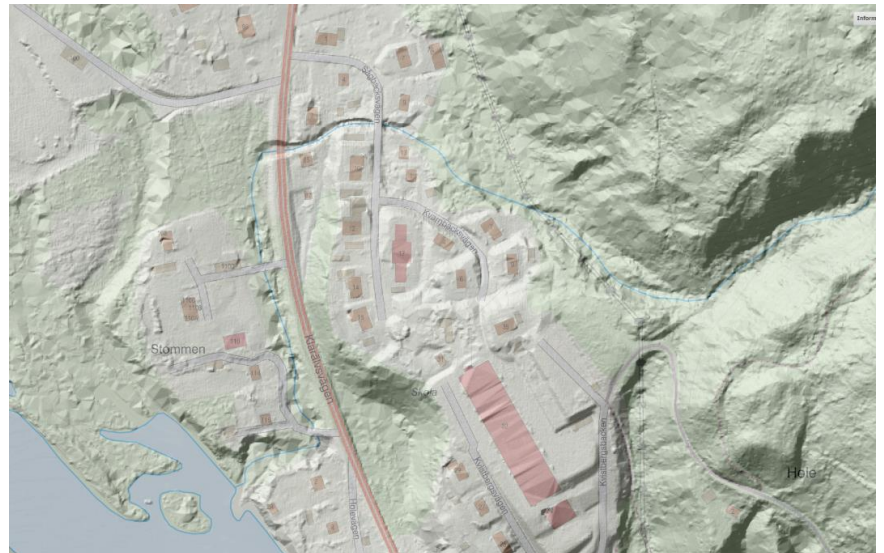
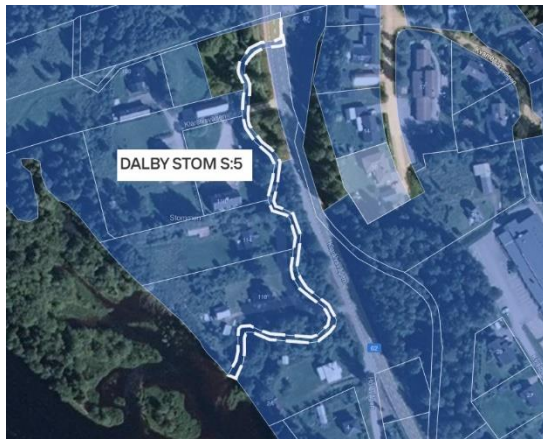
Bäcken rann tidigare inom den fastighet som heter DALBY STOM S:5, men genomförd kanaliseringen har inte hållit sig inom denna fastighet, varav flera fastigheter nu blir berörda.

Vårt förslag är att man förbättrar lekområdet invid riksväg 62 genom utsättning av block i bäcken på en sträcka av ca 200 m

Det kan vara motiverat med en sparsam utplacering av block för att skapa ståndplatser och öka turbulensen. Åtgärden bör kunna göras med en liten maskin. Stor hänsyn tas med tanke på erosionsrisken. Ett lass med naturblock bör kunna placeras ut på 6h.
