Elindebolsbäcken

WA19271402

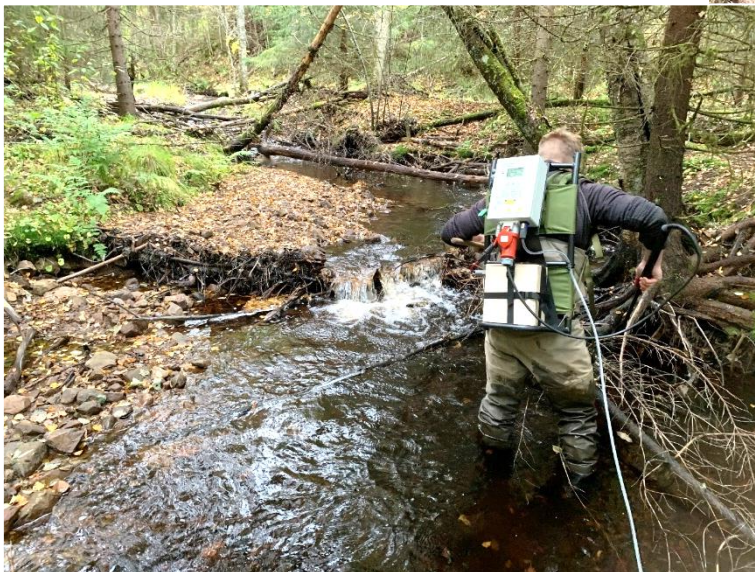
Jordartskarta

Elindebolsbäcken har skapat raviner där en isälva har avsatt material (grönt på jordartskartan). Nedanför finns glacial grovsilt-finsand som avsattes under isavsmältningen. Längst ner finns Klarälvs sediment som följer höjdkurvan. Isälvmaterialet följer bäcken ner mot Klarälven vid högflöden. Se foto ovan.

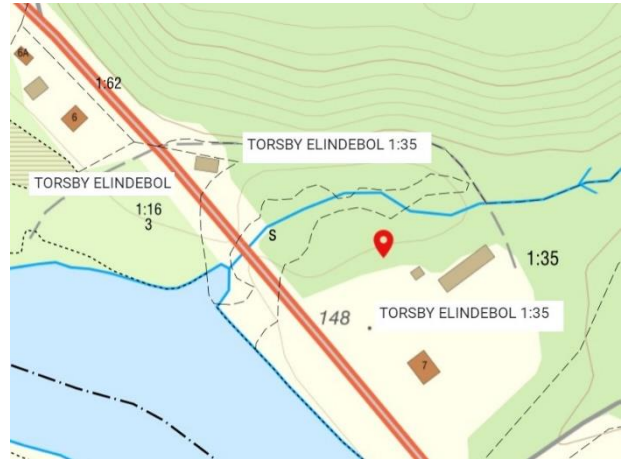
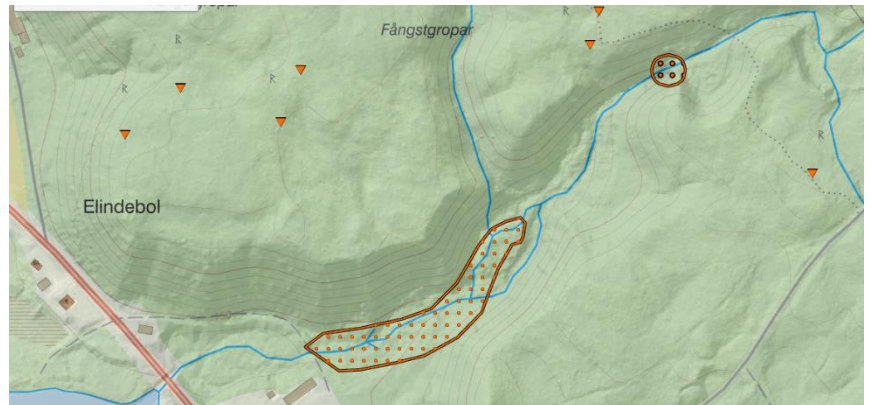
Området uppströms RV 62 äger i sin helhet skydd enligt kulturminneslagen. Förändring inom området prövas av länsstyrelsen. Biotopåtgärderna föreslås i tre etapper:

1. Åtgärda vägtrumman under RV62. Området nedströms trumman trösklas upp i väntan på utbyte. Detta planeras ske med bock och stenmaterial som läggs ifrån norra stranden. Berörda markägare är två: privat Elindebol 1:35 och 1:16. Torwby kommun. Nedre delen av bäcken i sin äldre lopp är satt som samfällt ägd, men är ännu inte utrett av lantmäteriet. Kontakt med Trafikverket och berörda fastigheter har tagits av VR. Nivån på trösklingen måste utföras av expert på plats.

2. Efter tröskling testas den nedre lokalen med elfiske igen för att se uppvandring Klarälvsöring (även DNA-test kan då göras). En test av försurningsläget genom påväxtanalys bör göras. Detta kan göras av vattenrådet.

3. På sikt: Biotopåtgärder i bäcken från 62:an upp till lite ovan kulturmiljöområdet en sträcka på ca 450 m. Åtgärderna är luckring av lekbottnar och utläggning av befintliga block för att skapa ståndplatser och öka den produktiva bredden. Åtgärderna ska balanserade mot kulturvärdena och syftar till att minska kanaliseringen och utjämna flödet nedan första naturliga fallet.
