# LOKAL ÅTGÄRDSPLAN FÖR UPPLUNDENS AVRINNINGOMRÅDE

## DEL 2 OMRÅDESBESKRIVNING

*Den lokala åtgärdsplanen är framtagen av Klarälvens vattenråd med stöd av medel från länsstyrelsen i Värmland. Arbetet är utfört i samverkan med Upplund-Ämtens fiskevårdsförening, Fortum Generation AB samt Bergvik Skog AB.*

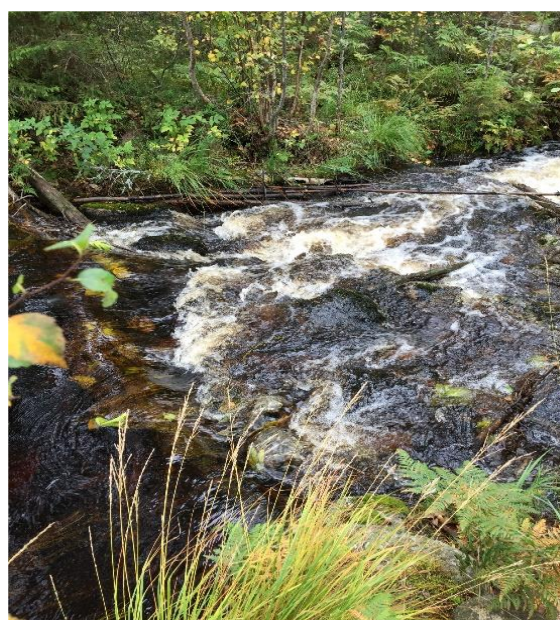
Dammbrottet låga flöden

**Vårt förslag till åtgärd: Riv dammen (juridiskt korrekt) - MEN – under tiden tills det blir gjort – sätt i alla sättare så att allt vatten går över bristningen i dammkonstruktionen. Då blir det redan idag fri vandring! Biotopjustera det utlopp som då blir huvudfåran. Bevara stenvallen och flottledsutskovet som kulturminnen. Provfiska!**

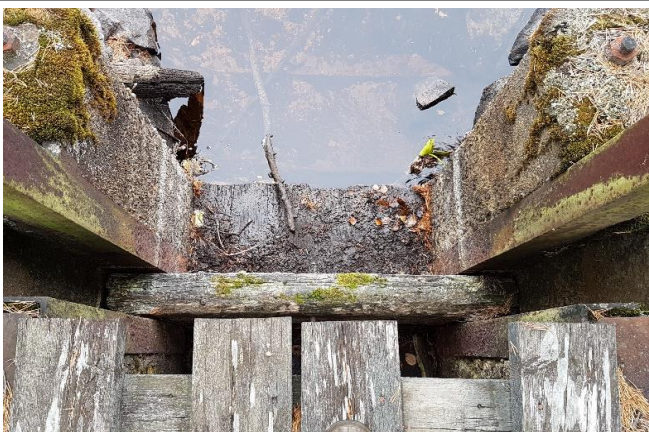
Okt 2016 Sjöns nivå några cm under dämningens gräns, karftigt läckage under betongplattan
