Huvudfåran del 4: Halgån från Länsmansflån upp till Åskakendammen

Utredning Halgån från Länsmansflån upp till Åskakendammen

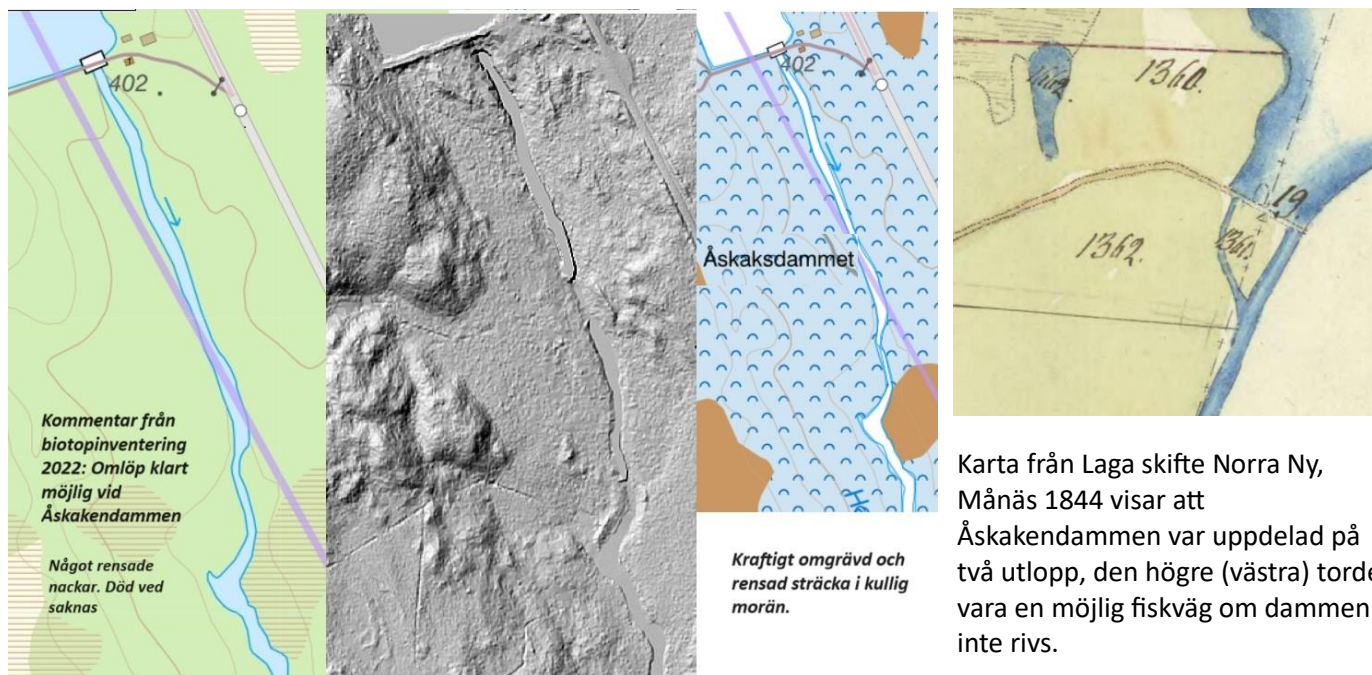
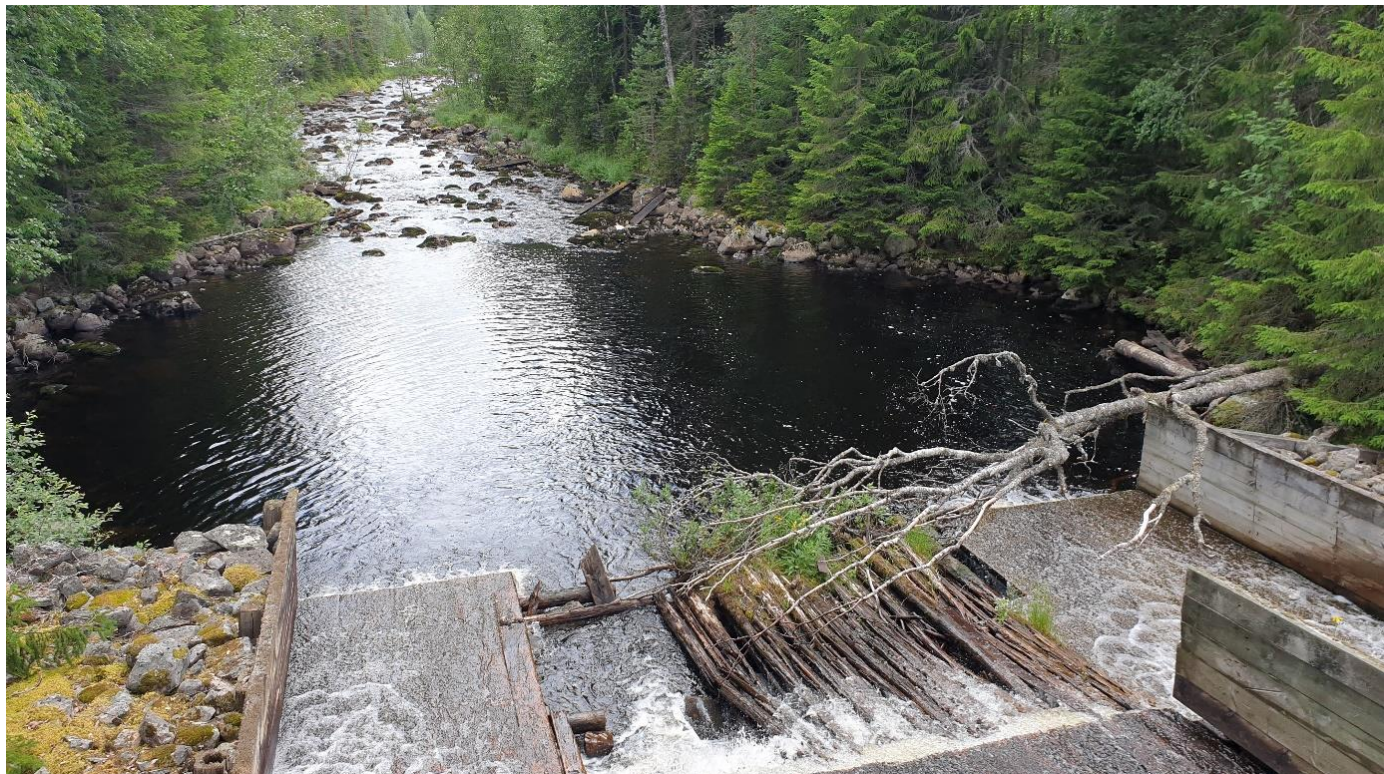
• Sträcka 12 strax nedströms Åskakendammen

Foto från Åskakendammen och nedströms

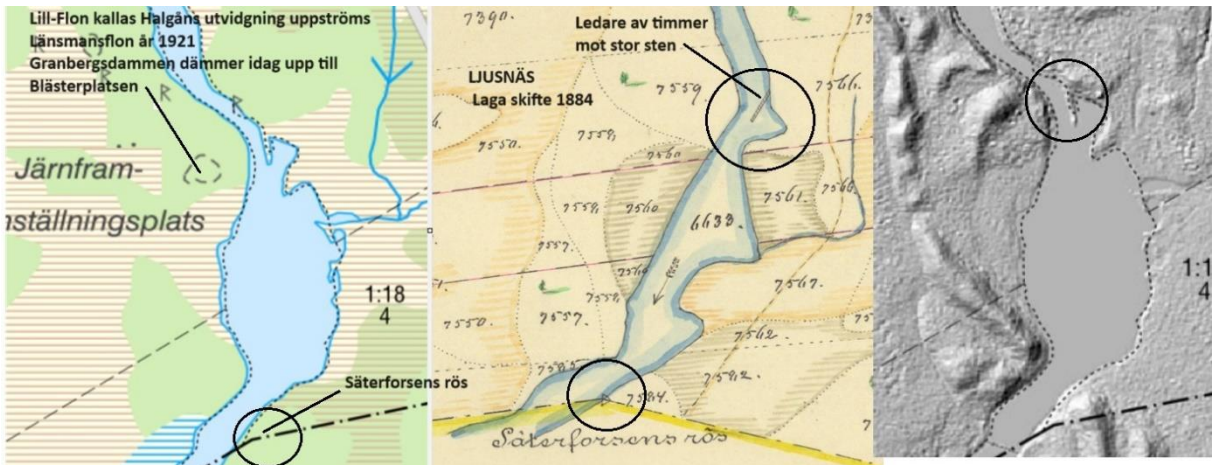
Delsträcka 1A

Intressant för kulturminnen och fornlämningar. Blästerplatsen, kolla rester av timmerledaren. XX .
I mitten på Laga-skifteskartan från Ljusnäs år 1884 syns timmerledaren som beskrivs i flottledsutslaget 1921.

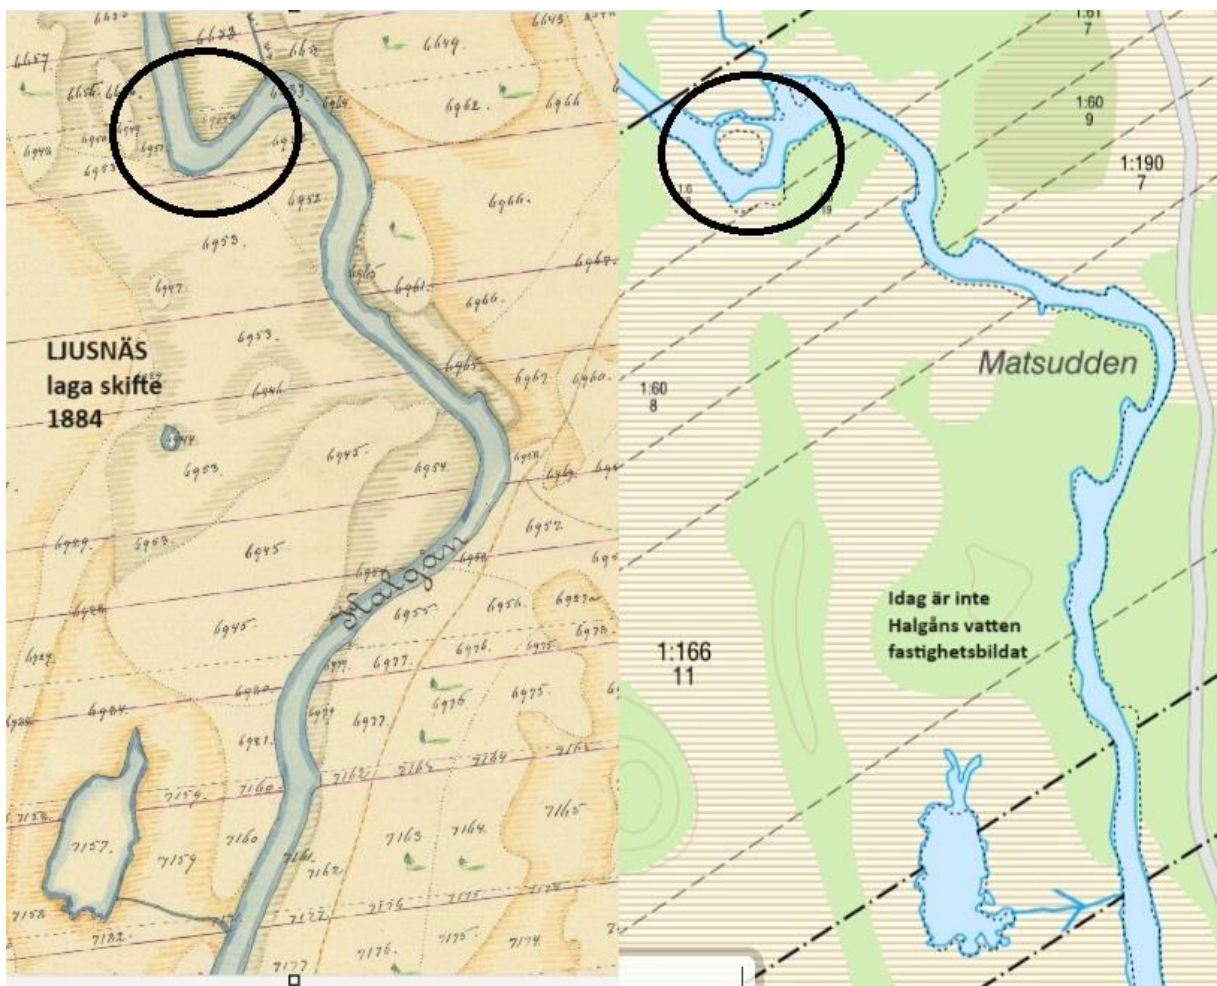
Delsträcka 2

Här låg en läns- citat flottledsutslaget 1921 "Länsa t.h. stödd av bockar" En liten sidofåra är instängd av en slänmurliknande rensvall. Mycket rensmaterial finns på motsatt sida. **Förslag:** Lämna rensvallen intakt och återför block i huvudfåran.

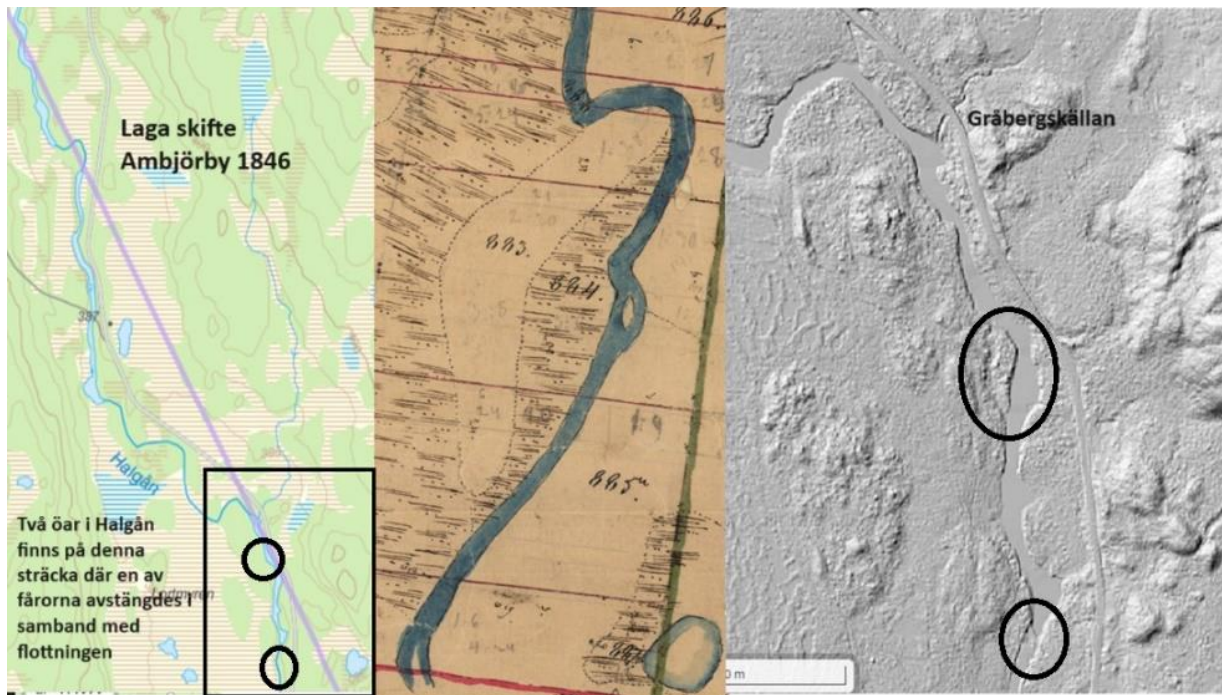
Delsträcka 4 och 5

Sträckan, 800 m är försiktigt rensad På Ekonomiska från kartan 1960 är sidofåran öppen, så även på Laga Skifte Ambjörby 1847 där även en liten ö syns längre nedströms, vid hemmanets fastighetsgräns. Intressant är att Dalagränsen 1847 ritades något längre österut.

Förslag: Återför block till hubudfåran, ev öppna sidofåran

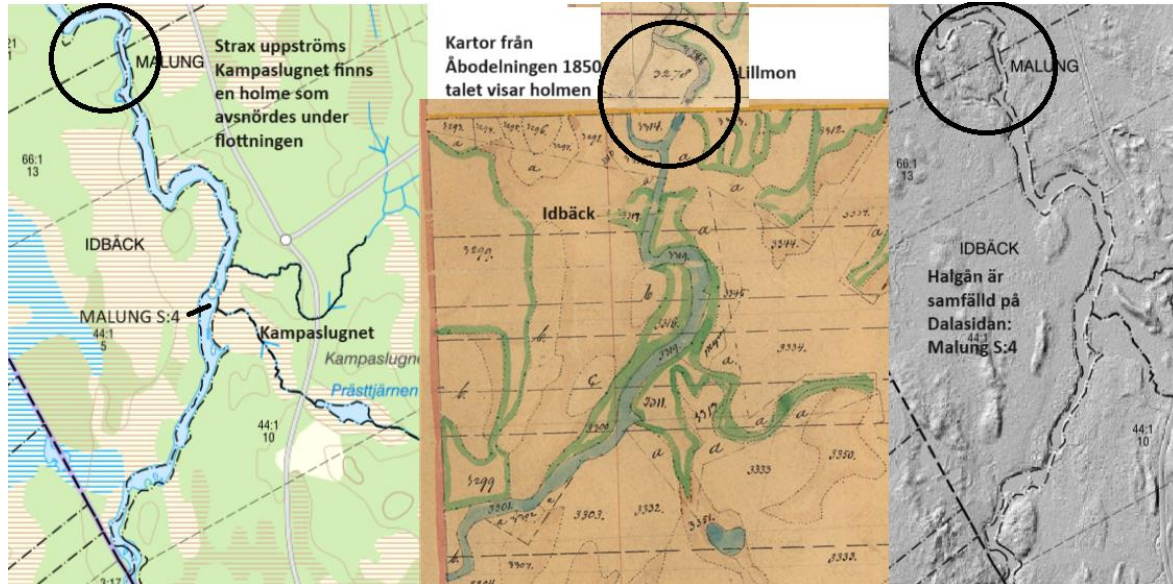
Delsträcka 9 och 10

Åbodelningen för Idbäcks utskog visar detaljerat Halgån vid Kampaslugnet. Den lilla holmen finns på åbodelningskartor för Idbäck och Lillmon hemman, som gränsar i norr. (inklippt liten bild av kartan).

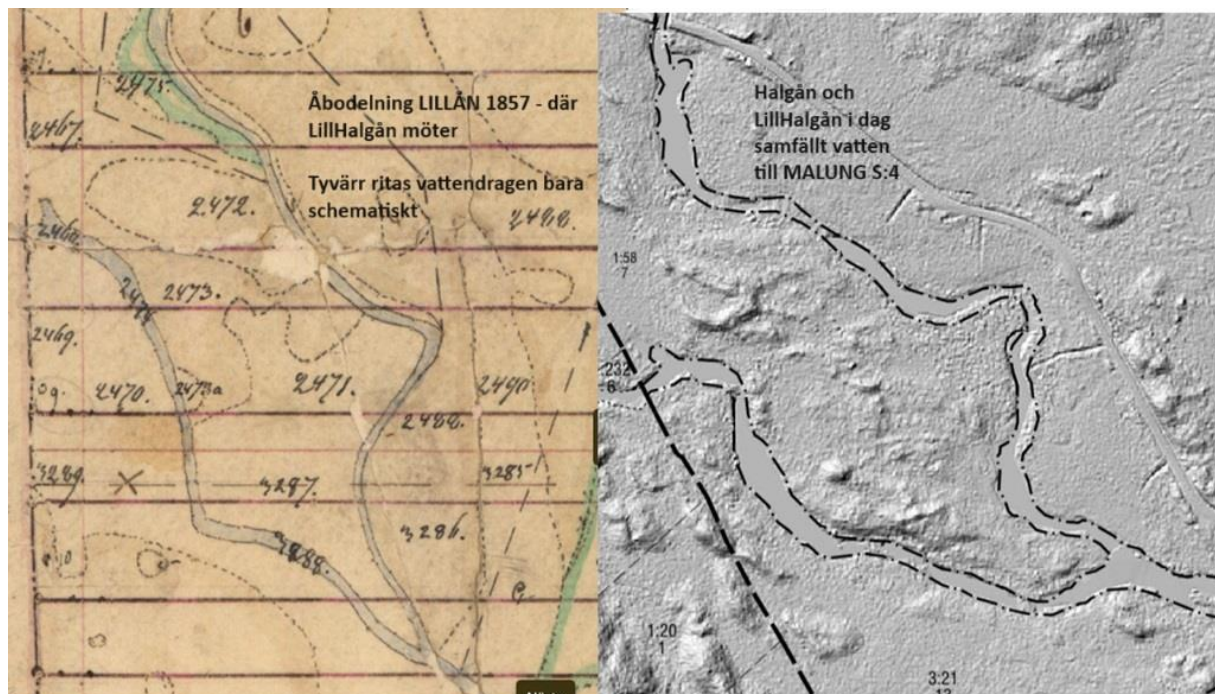
Längre uppströms visar området där Lill-Halgån möter. På kartan benämns LillHalgån Hallingån. Delsträcka 11.
