Dammar i Halgåns avrinningsområde

Bakgrund

Sammanfattning

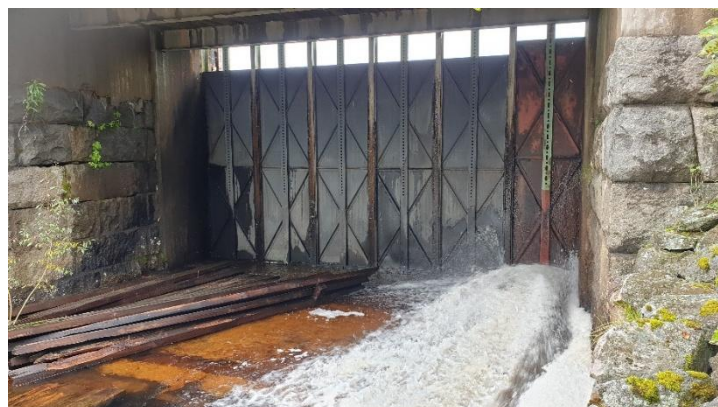
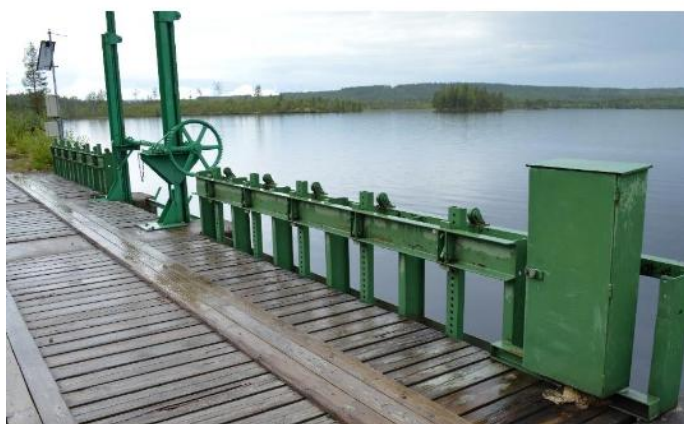
Dammen består tre delar och är uppbyggd av gjutna pelare ovanpå huggna block av natursten. Utloppet delas av två stenfyllda träkistor. Utloppet kantas av kilstensmurar, c:a 75 m långa. Skibord av trä. Reglering sker idag med 6 +4 spettluckor av stål uppdelade i två sektioner (flodutskoven) Mittendelen (flottningsutskovet) regleras med sättar som idag justeras med ett kugghjul. Vid våra besök läcker flottningsutskovet på en ganska hög nivå. (röd ring) Jordvallar på båda sidor dammen, 100 resp 70 m. Ett båthus precis vid vattenbrynet då Bredsjön är fylld.

Våra förslag: Fiskväg förbi dammen blir ingen enkel åtgärd, måste utredas, kan kanske bäst ske på Värmlandssidan.

Mycket prioriterat är minitappning. Dels för öringen nedströms och dels för sjöns vattenkvalitet.

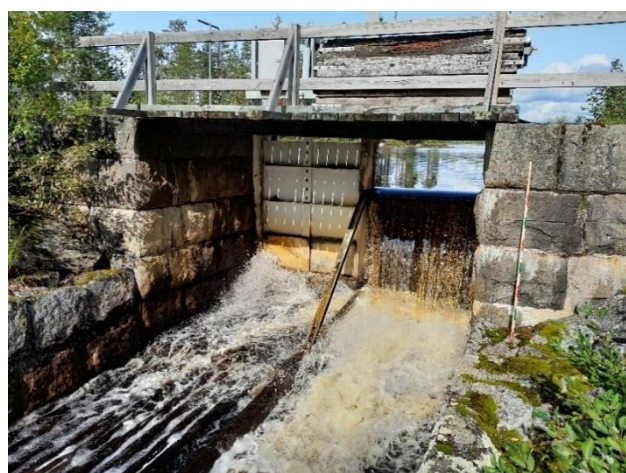
Åssjödammen är ombyggd under senare tid med ställucka i tidigare flottningsutskov och sätтар i flodutskovet. Sätтарna används

sannolikt inte längre vilket ger en maxnivå på sjöytan kring 2 m över tröskeln-med överfall och lucka stängd, vilket är sjöns nivå på sommaren enl. boende.

Våra förslag Ett **omlöp görs på östra sidan genom dammvallen i en halvtrumma (gul markering på skissen t.h.)** mycket prioriterat för den lokala öringstammen som är kraftigt fragmenterad och finns nedströms dammen. . Om dammen ska rivas ut är det väldigt viktigt att dammbyggnaden och de långa landarmarna blir kvar

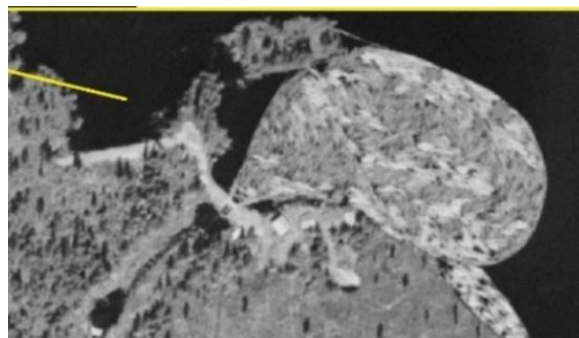
Foto på en av de i flottledsutslaget kallade myrarmar (citat utslaget 1921: 2 myrarmar 60 resp 53 m som bör höjas) foto när sjön ligger på normal sommarnivå, dvs c:a 0,5 m under DG..

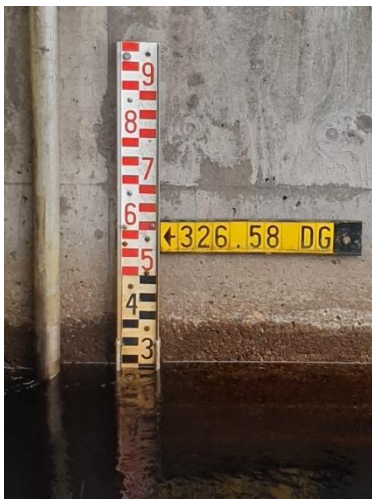
Dammen är helt ombyggd 2002 med sättrar och två luckor. Mittenluckan ska ha en kloss så att det alltid kommer lite vatten här. Detta enl. önskemål från FVOF. Stötbotten är av betong. Strax nedströms dammen finns en vägtrumma som har en äldre stötbotten av trä.

En miljöanpassad reglering med mintappning gynnar öringen i Sjöbäcken och förbättrar syrestatusen i sjön under sommarhalvåret.

Fiskväg kan ordnas genom ett omlöp väster om dammen, om kraftägaren väljer att ha kvar dammen. Om den ska rivs ut, så måste en bra ny utloppsfåra tillskapas. Detta bör formas så att vandringshindret vid vägen strax nedströms dammen byggs bort.

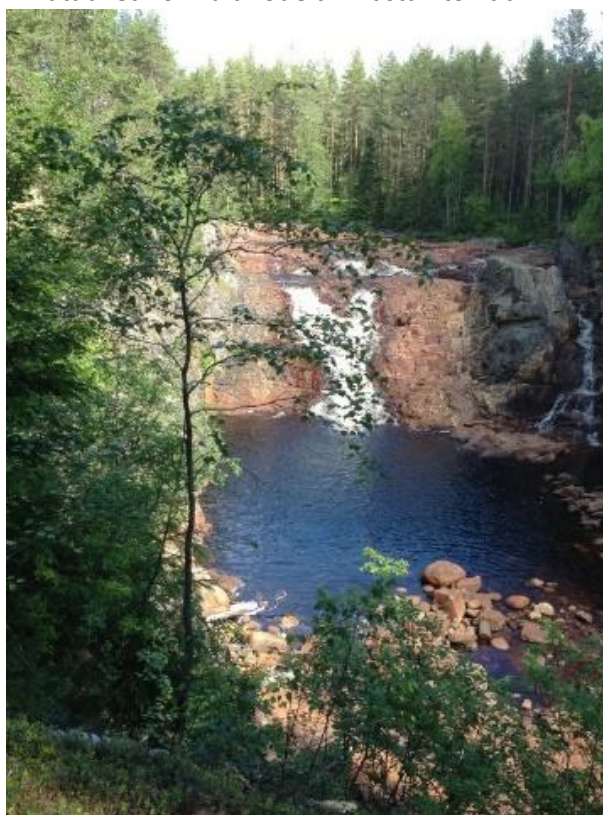
Sträckan mellan tröskeldammen (nr 8 på kartan nedan) och bräddavloppet (nr 11) utlopp i Halgån kan stundtals vara torrt, vilket är både onödigt och mycket olyckligt. Brattfallet, har ett fritt fall på 10 m, vilket är det högsta i Värmland. Det råder olika meningar om det alltid har varit ett naturligt vandringhinder då fallet är sprängt.

Brattfallet normalt flöde t.v. nästan torrt t.h.

Våra förslag – mycket prioriterat – är dels att kraftverkets intag regleras så att inget överskottsvatten förloras i huvudfåran nedströms tröskeldammen dels att fiskväg anordnas förbi tröskeldammen. Det skulle ge en minitappning till den biotopvårdade sträckan nedströms tröskeldammen och garantera vatten till Brattfallet. vi prioriterar besöksnäringen och naturvärden före elproduktion och vill ha vatten i fallet och älven!

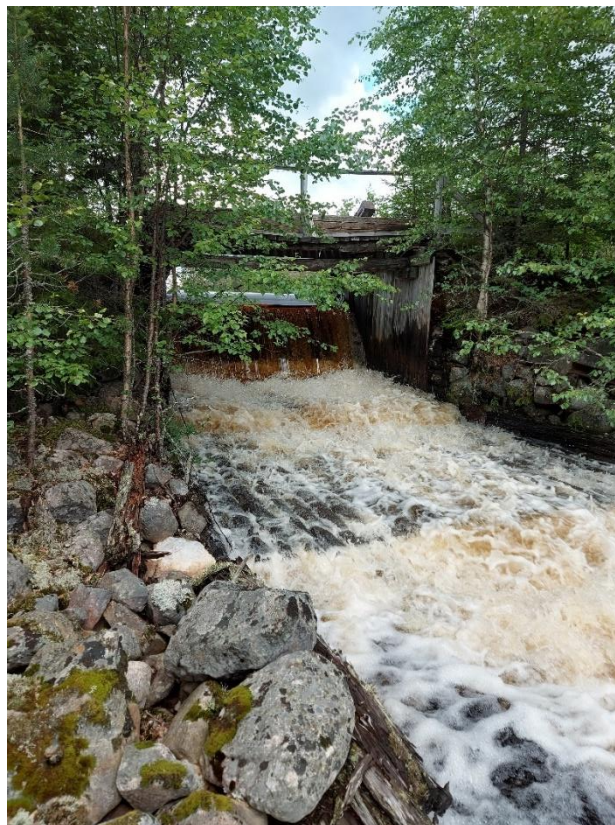
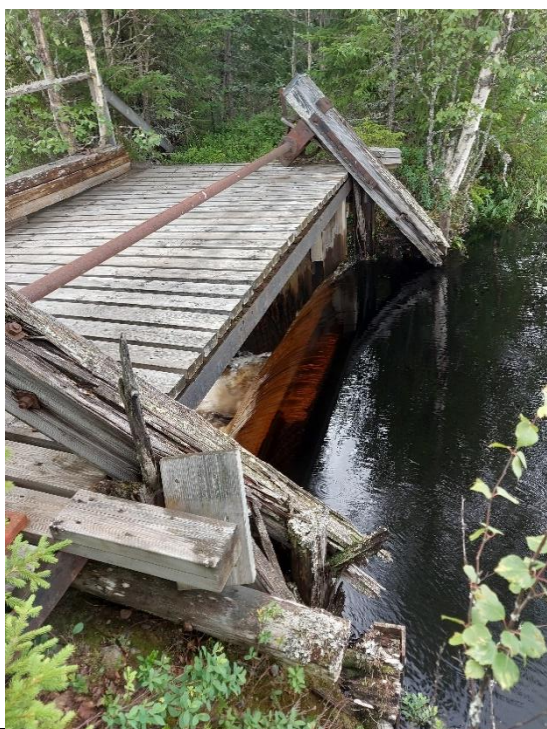
Flatdammet håller upp nivån över våtmarken med c:a 2 m, men är idag så trasig att reglering inte är möjlig. Fastighetsgränsen till Jägras hemman kring 1900 visar en vattenkontur innan flottning. Idag Malung S:4. Områden som idag är berörda av nuvarande nivå ligger inom privata skiften.

Nedströms dammet finns ett väl bevarat stötbord. Flatdammet är på gång att haverera helt och markägaren kring dammet

vill att något görs.

Vi bedömer att dammen är en äkta flottledsdamm dokumenterad i flottledsutslaget. Dammen bör tas bort men landarmar bevaras så långt möjligt

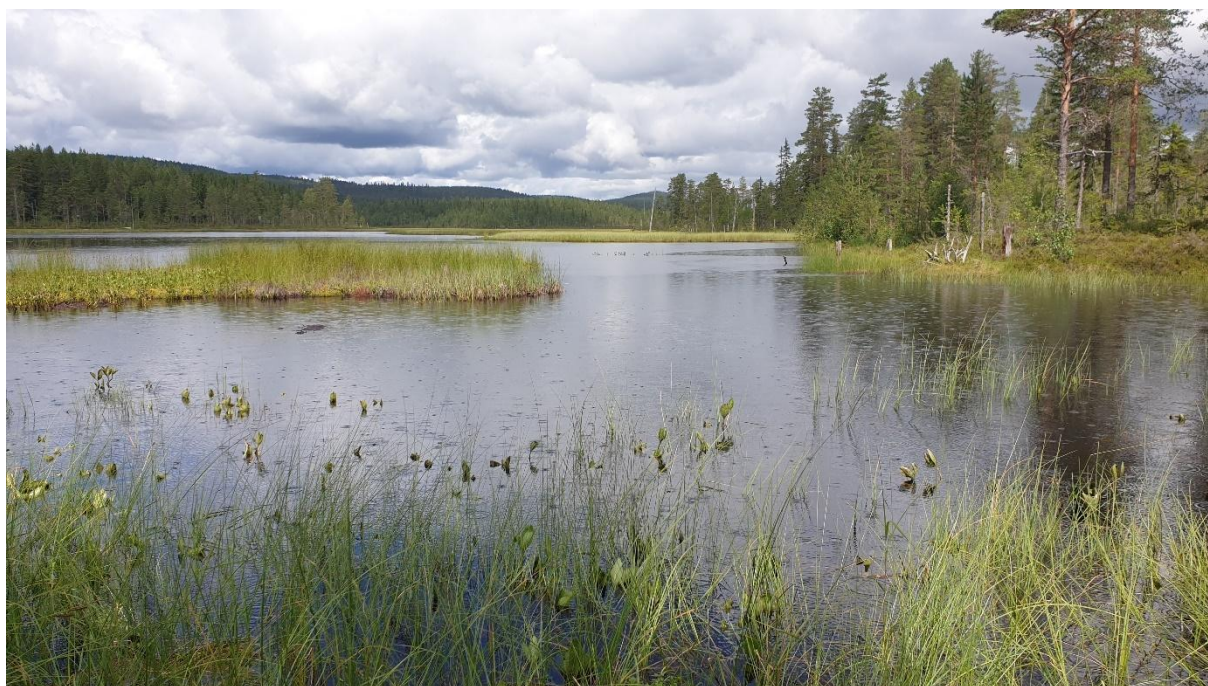
Flaten uppströms dammet från östra landvallen, högt vattenstånd 14 juli 2023.

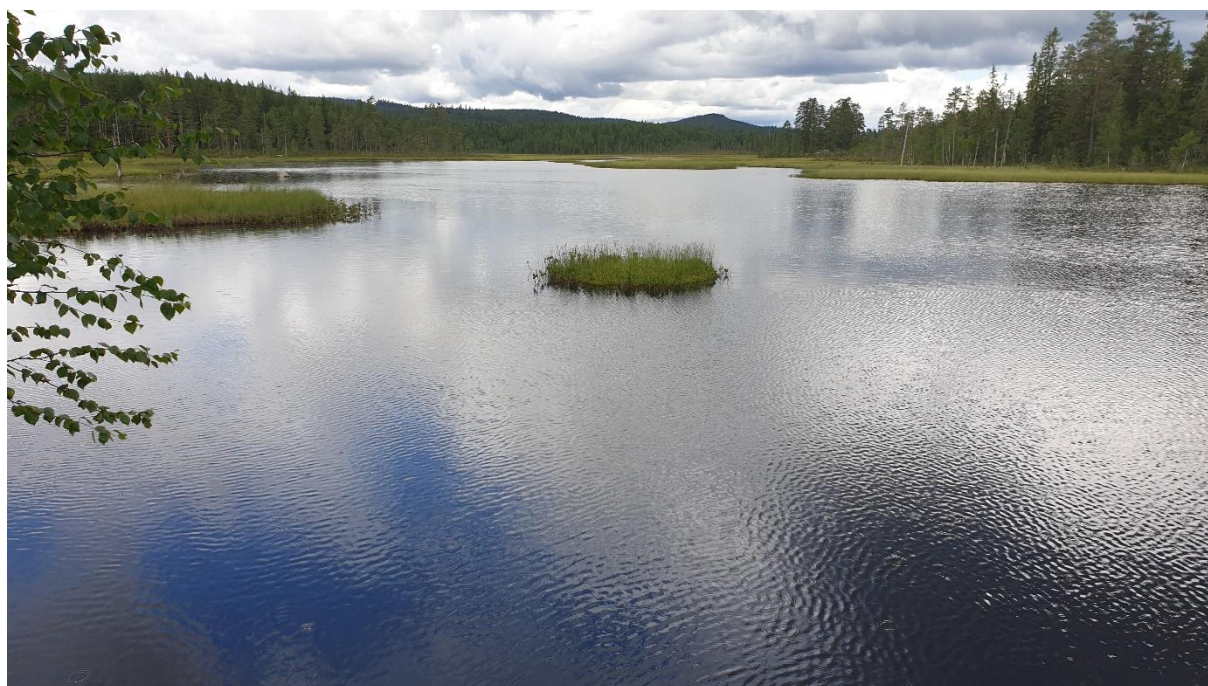
Flaten från dammet

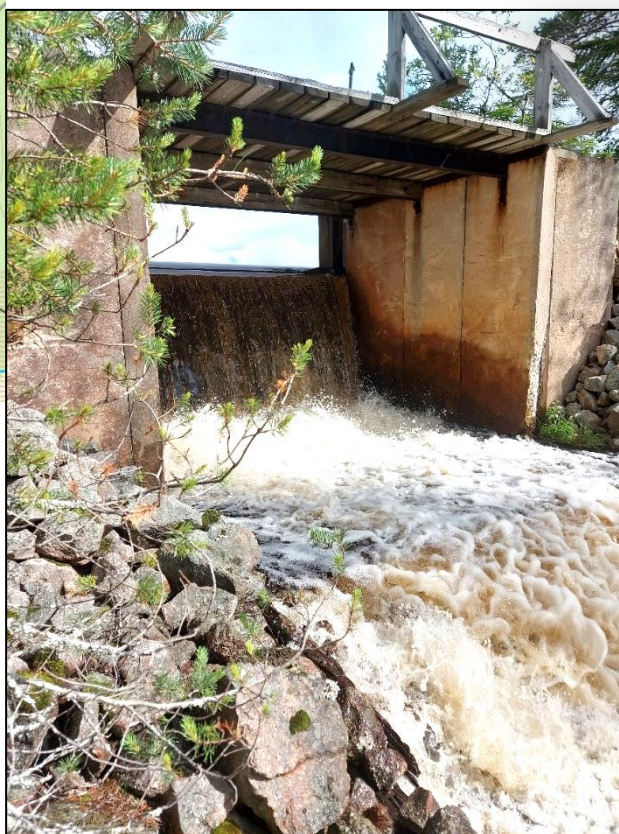
Dammet har renoverats 1960 enl. märkning. Flottning i Lill-Halgån pågick sannolikt då.

Dammet är i dag i fast läge med en dämning på c:a 2 m, vilket är något mindre än vad som stipulerades i flottledsutslaget 1921, då här skrevs in dämningshöjd på 2,5 m.

Vi bedömer att dammen är en äkta flottledsdamm dokumenterad i flottledsutslaget. Dammen bör tas bort men landdammar bevaras så långt möjligt. Den gamla leden bör medföra att en bro blir kvar.

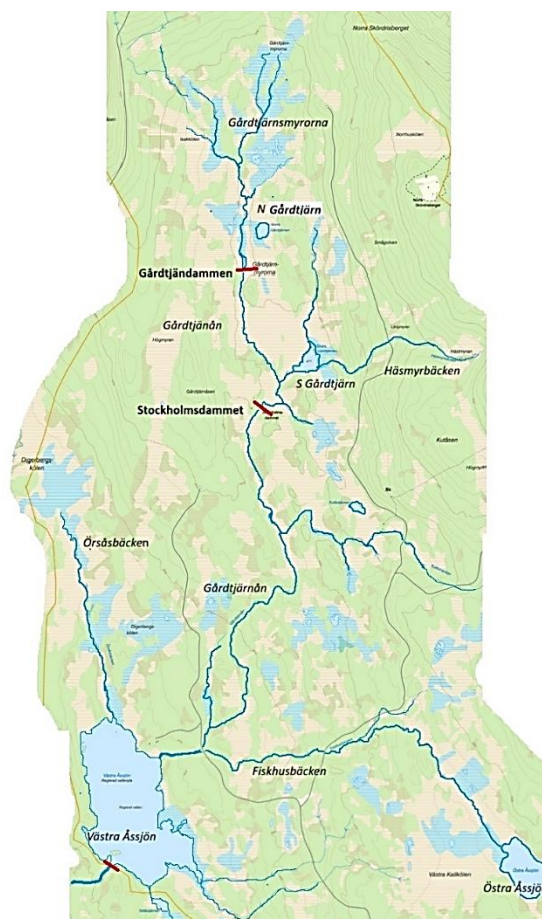
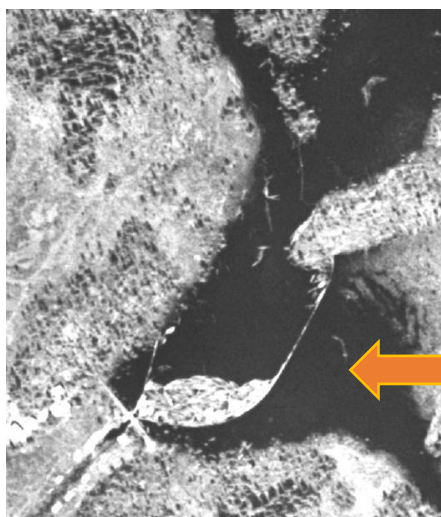
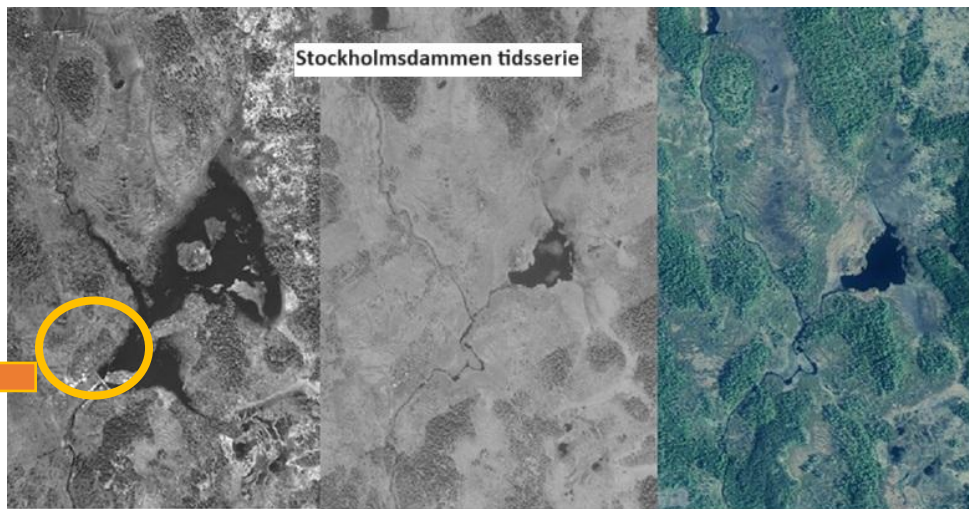
Stockholmsdämnet

Dämnet är inget vandringshinder. Flygfotot från 1960-talet visar hur flottningsvirket samlas i läns uppströms Stockholmsdammen. Nedströms ligger virke på stränderna.

1960 - Dammen välfylld och flottning pågår

1975 - dammen håller inte upp nivån

Idag - ingen större indämning

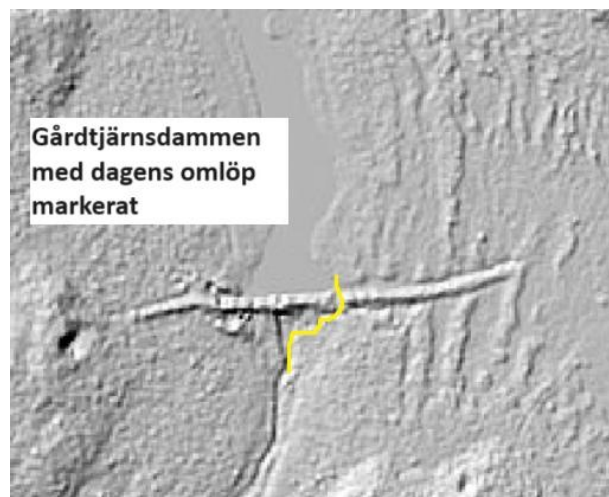
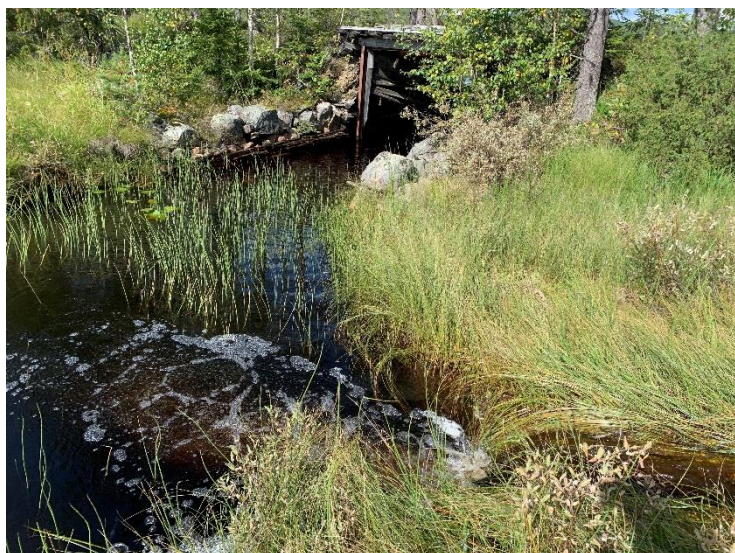
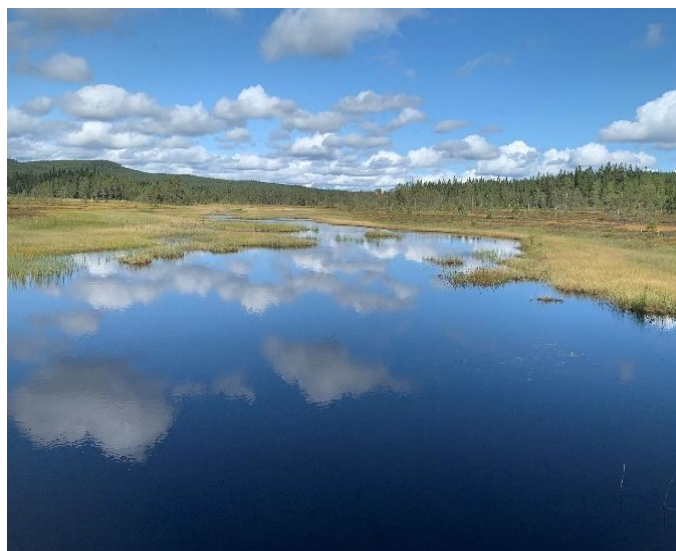
Gårdtjärndammen är stadd i nedbrytning, men är fortfarande ett vandringhinder. Idag har vattnet funnit en väg genom dammen, på landfästet i öster. På terrängkarta är omlöpet ritat in med gult. Uppströms indämda område är mindre än under flottningstiden.

Foton på omlöpet vid Gårdtjärn-dammen bra lekgrus i den lilla bäcken

Indämt område uppströms dammen

Vår slutsats: Då dammarna inte ingick i flottleden lär de idag ligga under fastighetsägarens ansvar, vilket är Malung S:4. Åtgärdsförslag – städa men ta inte bort mer än nödvändigt för fiskpassagen! Vid Gårdtjärndammen – låt sidvallarna vara kvar som dämmer uppströms.

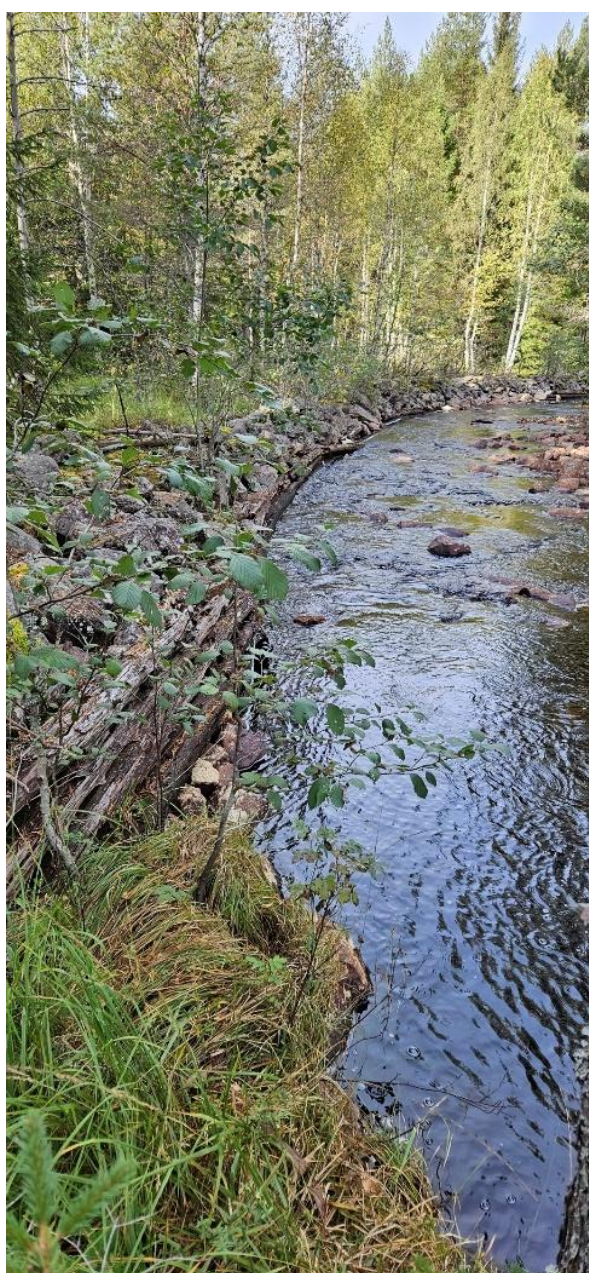
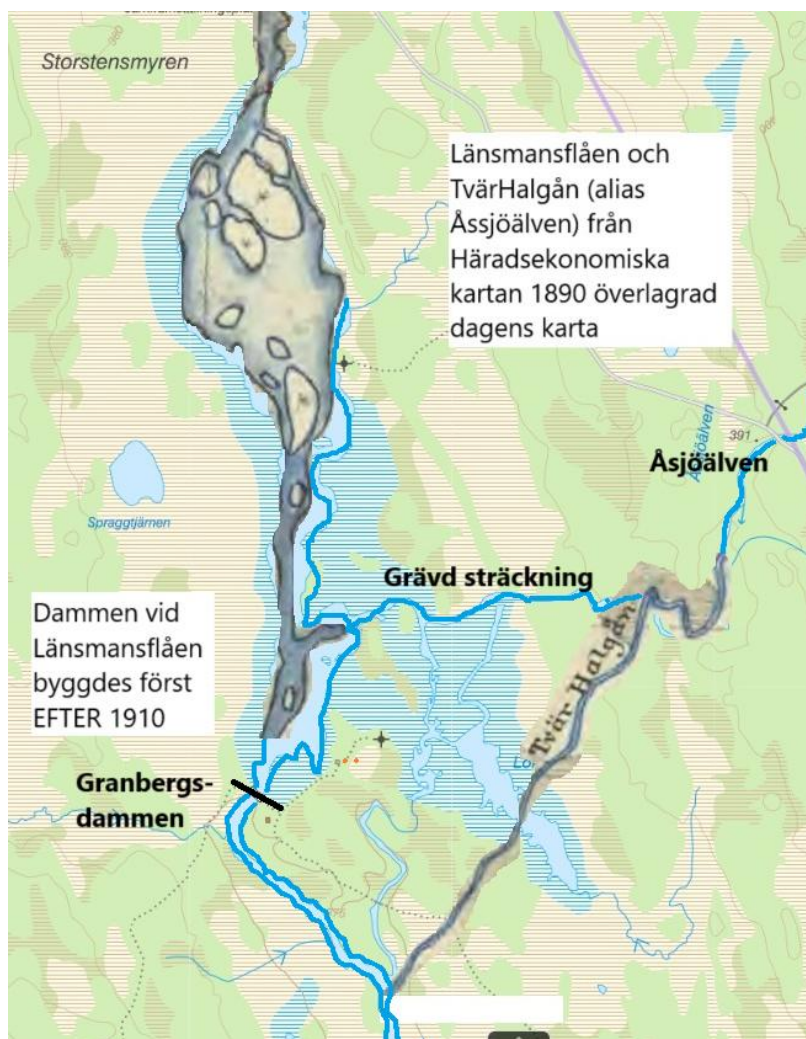
Foto på vallen där Åssjöälven ändrade sitt lopp.

Foto på dubbelkista som vallar in den nya sträckningen.
Längre nedströms

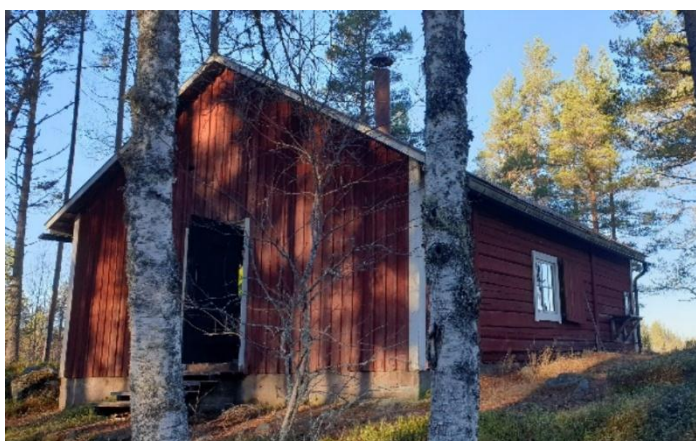
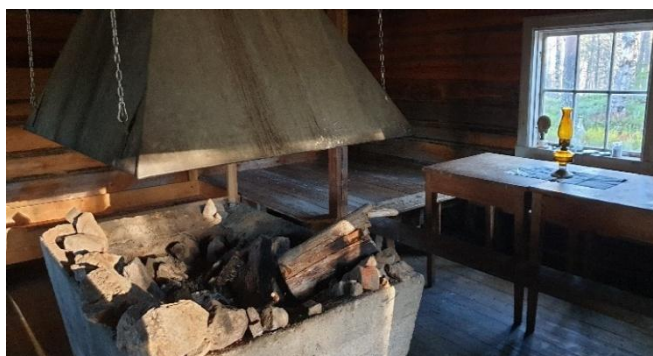
Stor flottarestuga två rum (kammare för köksan
Inredningen med sovbitser stor häll

Bro över dammen används även som skoterled.
Regleringen av spettluckor verkar intakt.

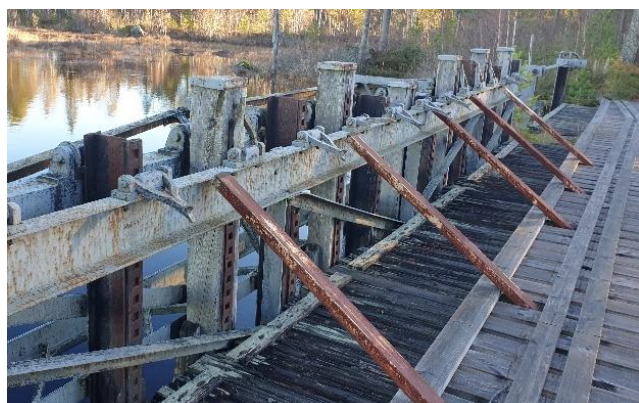
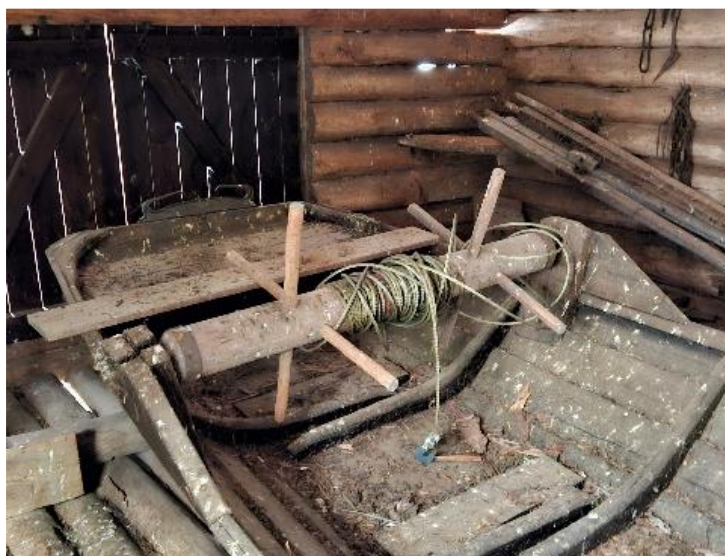
Speleka och många äldre verktyg i båthuset

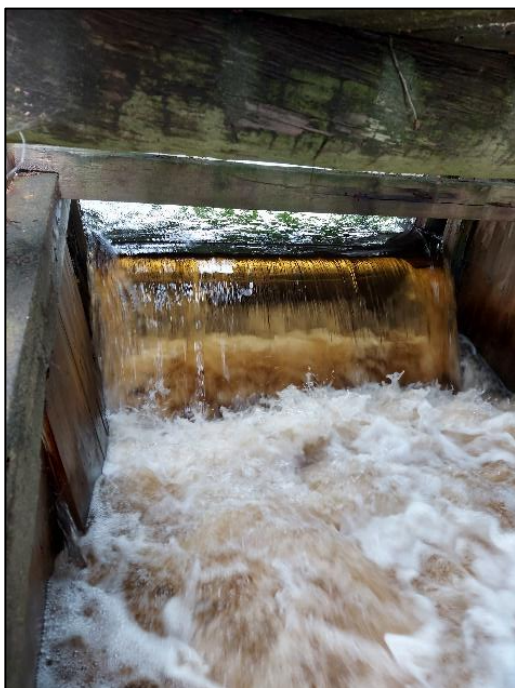
Utskov idag med sättar, Dammen verkar inte ha använts sedan 60-talet då man slutade med flottningen. Flygfoto från den tiden visar flottning

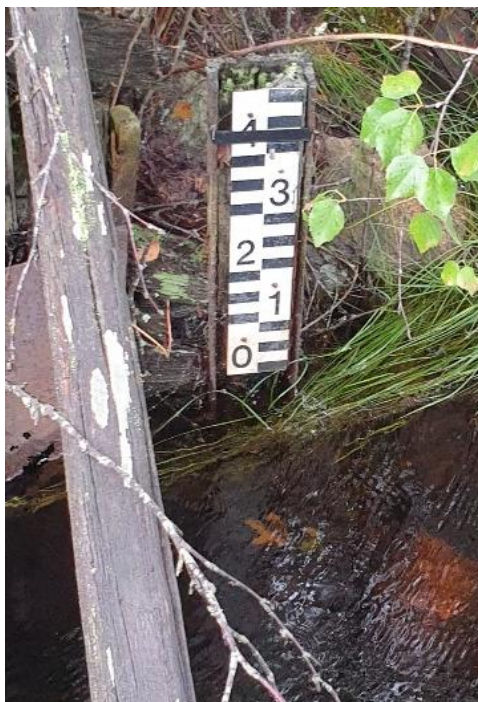
Pegeln visar nivå något under 1 m över tröskeln, aug 2023 om pegel sitter rätt visas DG på 1,40.

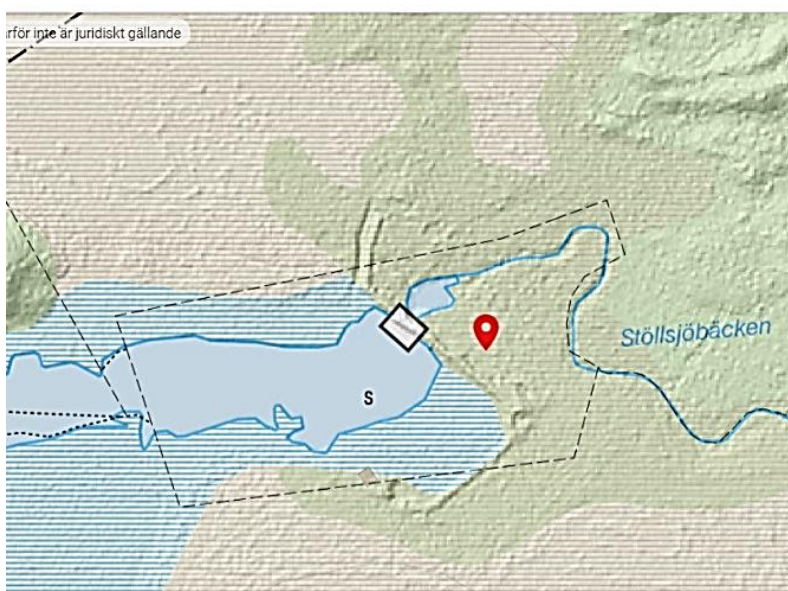
Foto på den urgrävda höljan efter dammen. Uppströms dammen är ett större indämt område, sannolikt urgrävt. Vattenlinjen i dagens karta helt annorlunda än vid slutet av 1800-talet.

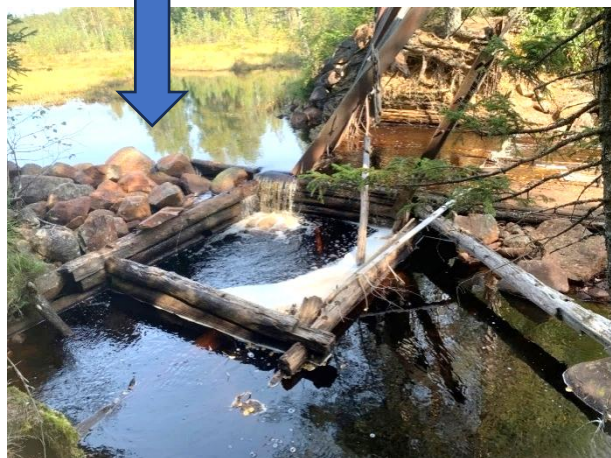
Gräsbäcksdammen är totalhavererad men utgör ett onödigt vandringshinder vid låga flöden och för svagsimmande arter. I utslaget Å 40/21 framkommer att flottningsföreningen i slutet av 1800-talet i avtal med Näsbergs bönder tog över Gräsbäcksdammen. Avtalet kan dock ha upphört. När dammen senast var i funktion är oklart.

Dammen bestod av: Landarm 31 m
Kista 3*2,7
Sluss 3,8 m med tre luckor 1,7 m djupa (idag är en lucka borta och två hänger på trekvart)
1,25 m dämmningshöjd
Kista 3 m
Landarm 31 m
Fiskväg bör enkelt kunna ordnas i dammens västra hörn. Foton ovan vid lågvatten i aug -23

Förslag på åtgärder: Gräsbäcksdammen är sannolikt en äkta flottledsdamm övertogs genom tidsbegränsat avtal av flottningsföreningen – nu kanske markägarens ansvar? Det är viktigt att städa och förbättra fiskväg för att undvika framtida problem. Dammvallarna dämmer en uppströms våtmark och bör inte röras.

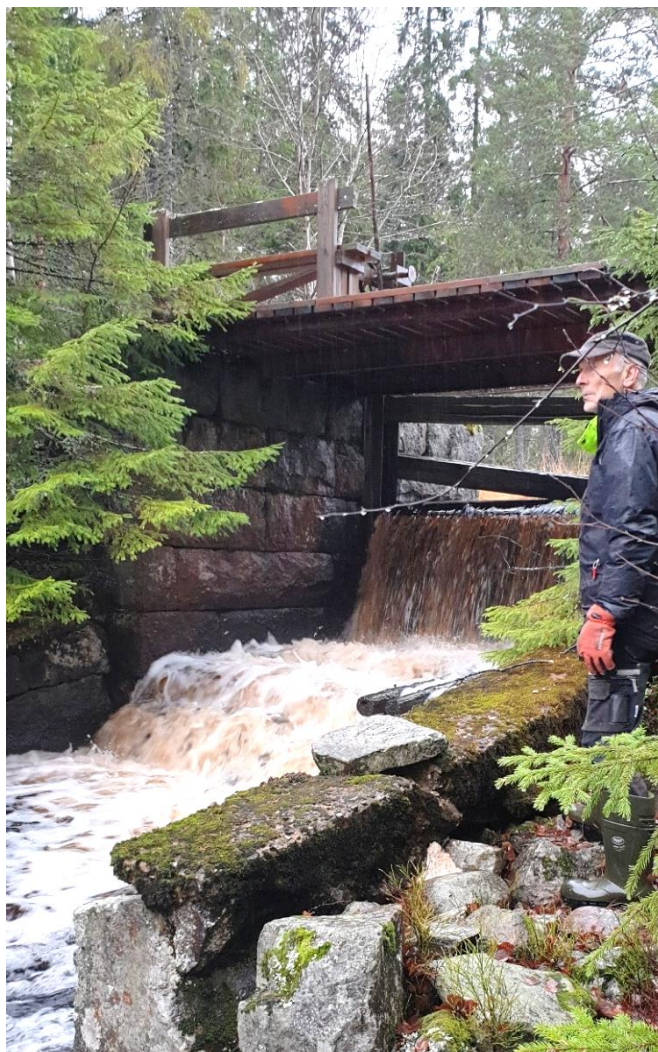
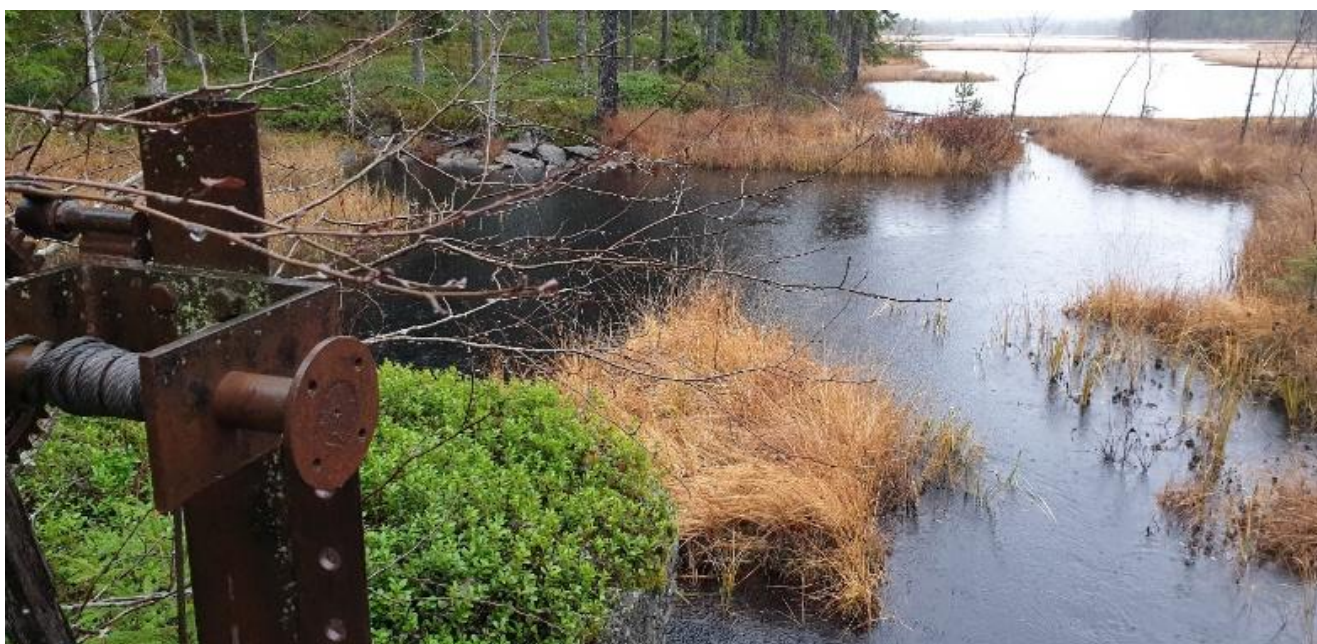
Köln dammen är i gott skick, med en renoverad bro över dammen till en väl bevarad dammvaktarstuga. Ingen reglering sker. Överfall i två trappsteg, kring 1,2 m. Brospannet ligger ytterligare 2 stegar upp. Köln dammen beskrivs i flottledsutslaget 1921, men härstammar från minst 1888 enl. uppgift i flottledsutslaget

Från Vänster (sjön i ryg): 19 m landarm av stenmur med grusfyllnad Kista 1,2m*5,7 m, Sluss 4,25 m bred med 3 luckor, 3,05 m djup 3,15 dämningshöjd (idag uppdämd c:a 1,3 m, sättare har ersatt luckorna oklart när, ingen reglering möjlig). Kista 1,2 m Landarm 17 m Stötbro (idag två trappsteg)

Skvaltkvarnen och mjölnarstugan strax nedströms Kölsjön är i AKUT behov av omvårdnad för att inte haverera och gå förlorade för framtiden.

Förslag på åtgärder: Dammen utgör ett definitivt vandringshinder, men då den ingår i en fin flottningsmiljö bör den inte rivas ut. Fiskväg kan ev skapas genom omlöp.

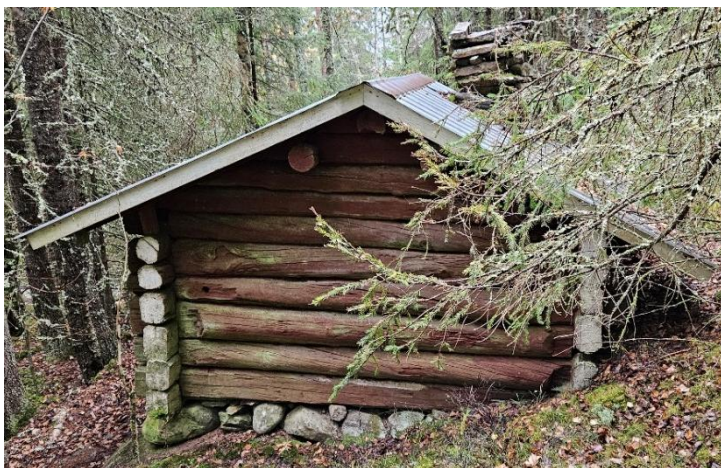
Mjölnarstugan ligger lite högre upp än kvarnen. Byggnaderna är bevarade tack vara plåttaket. Dock håller granar mm att täta kring den, och här behövs röjning! det faller ner material på kvarnstenarna som

utgör spishällen och att takstocken här är väldigt påverkat

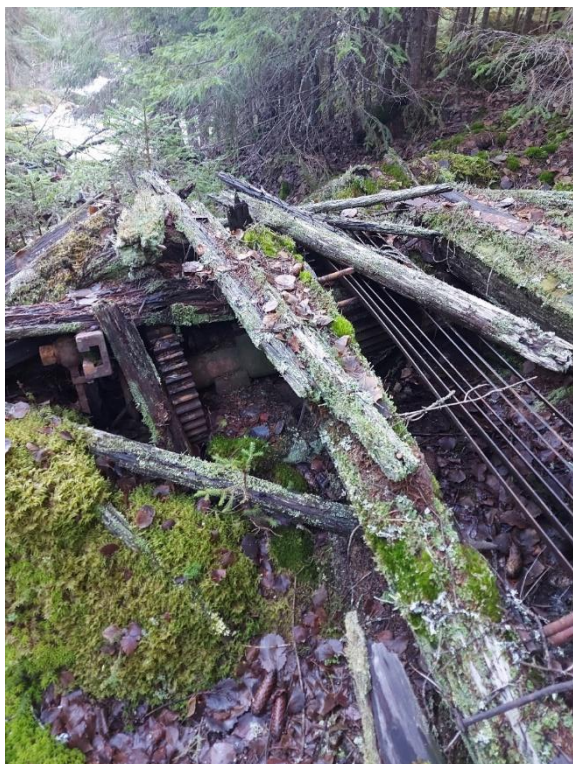
Sågen

Nedströms Kvarnen finns rester av en ramsåg. Intagskanalen är idag en del av bäcken som alltså delar sig här, i alla fall vid högvatten. Foton från nov 2022
