Nedre delen av Kölan upp till Sockabäcken

Utredning Kölans nedre del

Klarälvens vattenråd, Anna Sjörs

2025-01-15

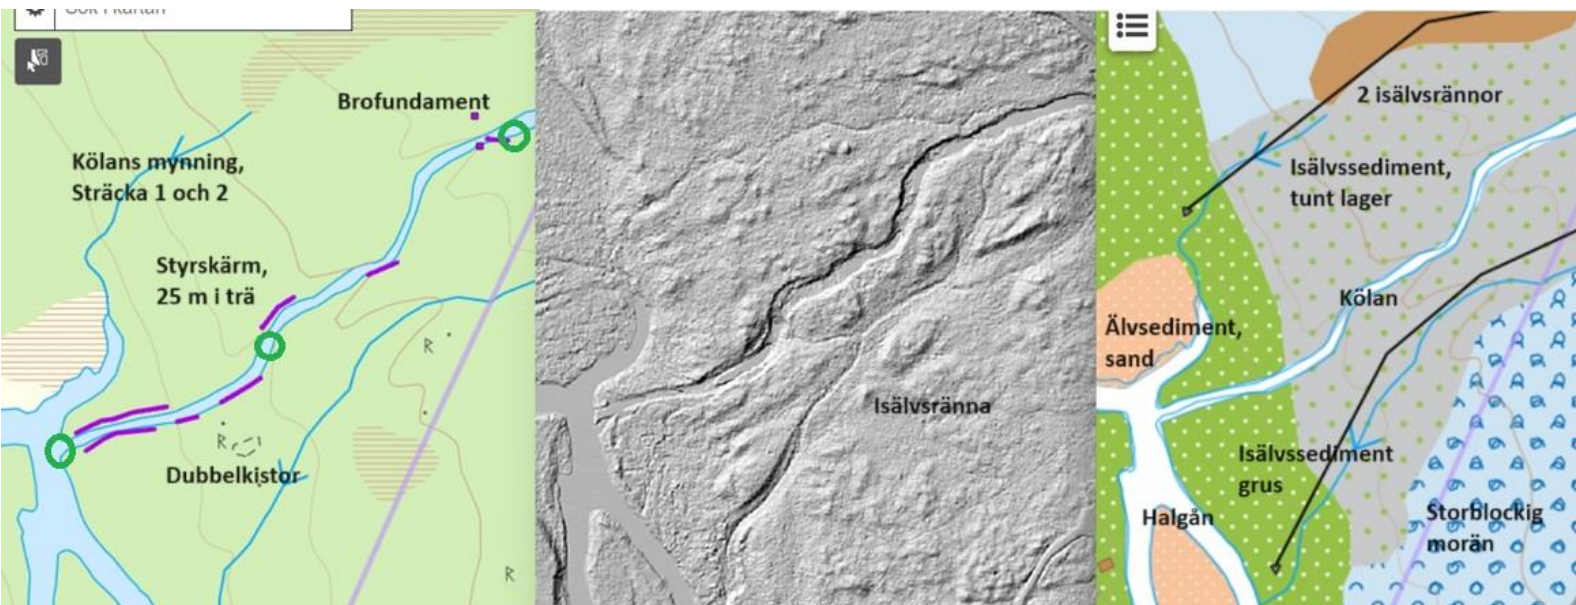
Sträcka 1 Mynningen där Kölan möter Halgån

På terrängkartan syns två isälvsrännor där Kölan tidigare har runnit som i ett litet delta. Isälvs sedimentet finns kvar i ett tunt lager i den övre delen för att i Kölans mynning är kvar i ett betydligt tjockare lager av grus. Området nere vid Långflon bör betraktas tillsammans med Halgån. Tidigare karor visar flera fåror här där Halgåns dalgång möter.

Kommentar från biotopinventeringen: Strömmande med två nackar, blockrika sträckor, hög inneslutning översvämmad skog. Trolig avstängd sidofåra vid mynningsområde. Kraftiga rensvallar på ömse sidor, vissa stora block finns tillgängliga för åtgärder. Ev har nederdelen av sträckan tidigare gått genom sidofåra/kväll vid mynning till Halgån. Mitt på sträckan på sträckan en sprängd håll som bedöms som passerbar. Förslag på åtgärd: Återför upprensat stenmaterial och tillför ved.

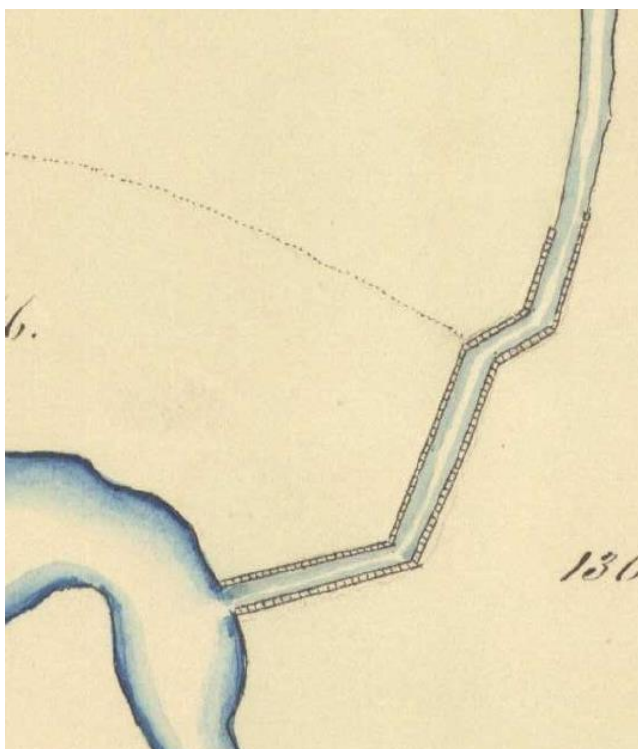
Utsnitt Laga Skifteskartan Åstrand 1848 – kanaliserad och instängd av ledare. Se kulturminnen på sid 40

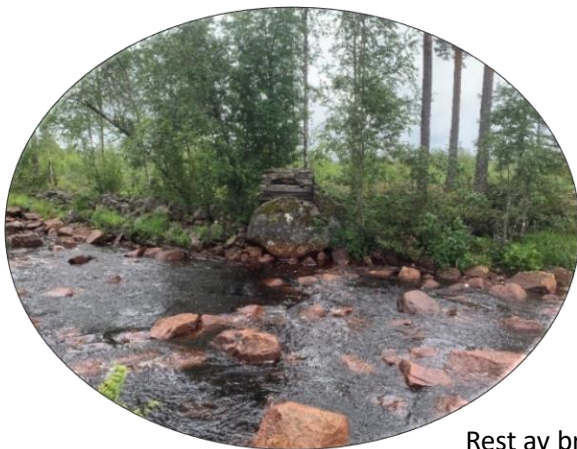
Rest av brofäste – någon typ av hängbro. Se mer om denna på sid 36.

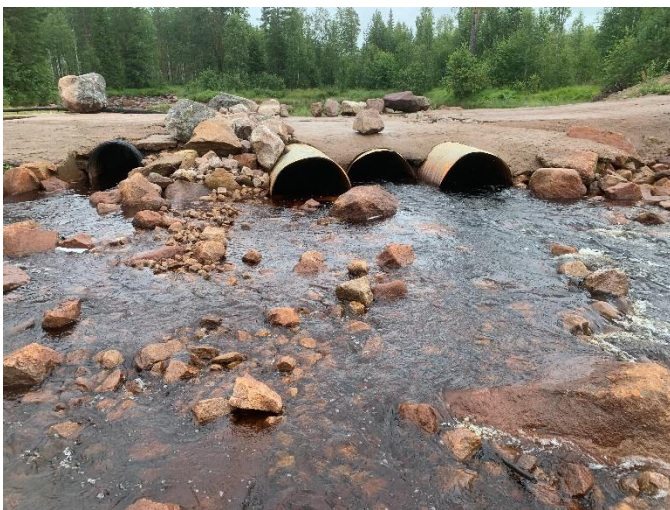
Betongöverfarten

Vår bedömning är att fisken kan vandra då flödet är så höga att det rinner över betongen, men att trummorna under betongen kan vara svåra att forcera då det bli kraftig ström här. Då öringen finns nedströms överfarten, men inte uppströms i de återkommande elfisken som gjorts vartannat år, se sid 5. så är vägöverfarten nog att betrakta som ett partiellt vandringhinder och förbättringar vore önskvärt.

E_DNA test nära mynningen visade på elritsa, abborre, braxen, öring. Braxen detektionen var den enda i Halgå-systemet. Uppströms betongbron finns ett invallat lugnområde där braxen kunder trivas, men ingen fisk har fångats här vid de upprepade elfiske som sker vartannat år. Bra Braxenlokaler finns även uppströms i Kølän. Foto på betongbron vid låga flöden.

Förslag på åtgärd: Bäst vore överväga att bygga en riktig bro med en eller flera halvtrummor så att flodbädden blir i ursprunglig nivå.

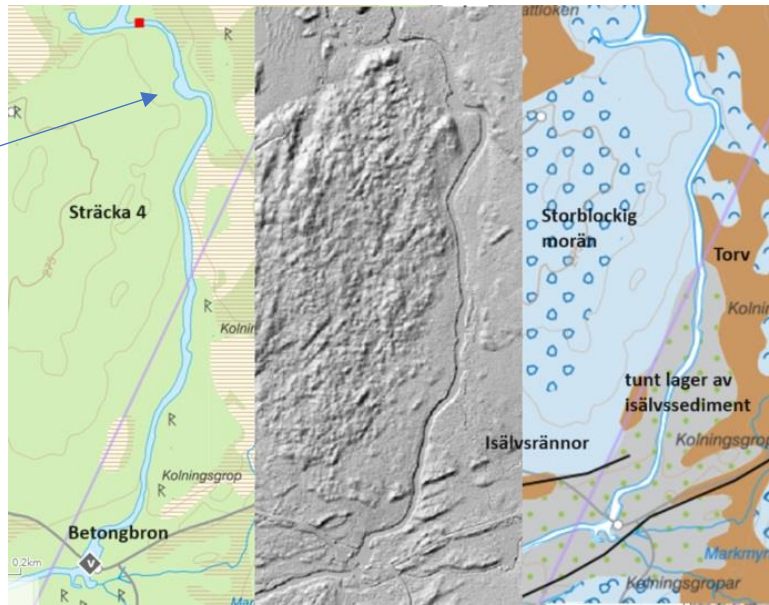
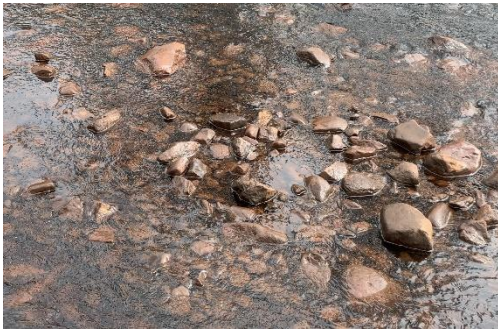
Sträcka 4 mellan betongbron och Hattloken.

Sträcka 4, drygt 1 km är strömmande med stenig botten. En udde avsprängdes enl. flottledsutslaget, pil. Omväxlande sträcka med flera nackar och tre kortare höljor. Bitvis är bottenmaterialet fördelat över hela fårans bredd, och bitvis är det pressat mot sidorna. Det är tydligt att de block som tidigare fanns i fåran är söndersprängda och ersatta av krossten i ca 20cm-klassen. Bitvis finns ganska fint lekgrus, men det är framförallt

krossten (bild). Ganska mycket sand mellan gruset gör botten hård . Sträckan är försiktigt rensad. Här finns möjlighet till lek, uppväxtmiljöer och ståndplatser (bedöms med 2:a). **Förslag på åtgärder:** Återför tillgängligt stenmaterial, framförallt stora block och tillför ved och luckra upp botten. Bästa åtgärd bedöms vara att få ut de stora blocken som finns kvar längs kanterna och använda dessa för att förankra ved som tillförs. På så sätt skapas fina ståndplatser.

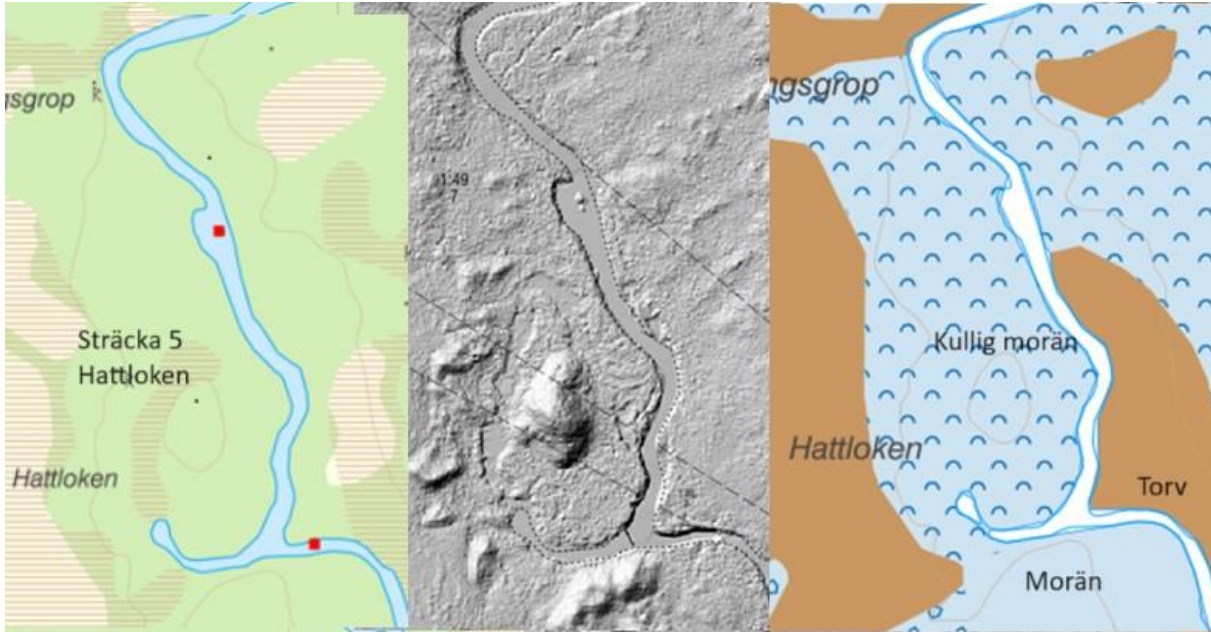
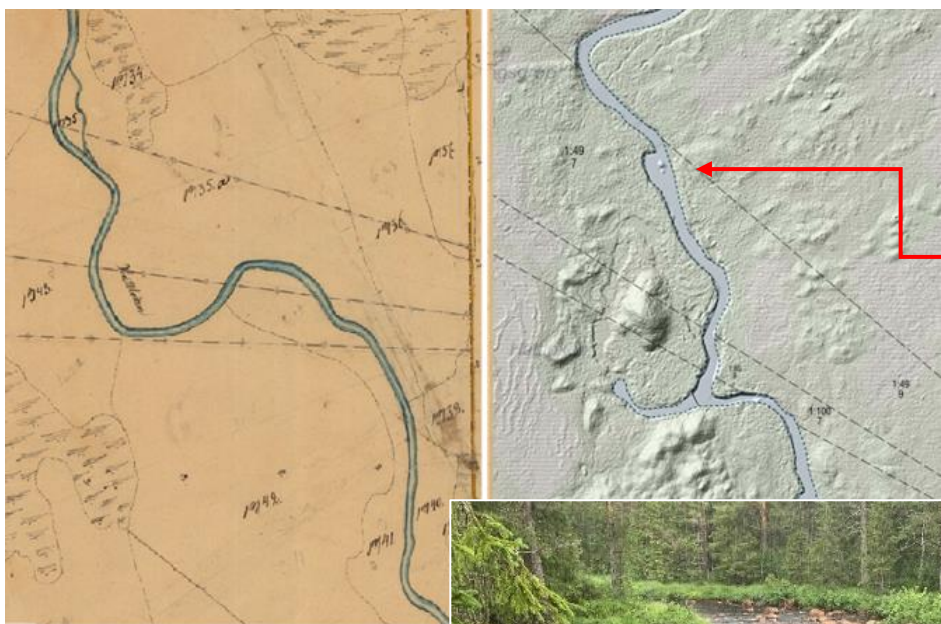
Sträcka 5 - Hattloken

Det här är en intressant sträcka då gamla kartor visar att hela udden grävdes av. Runt Hattloken rinner Kölan lugnflytande -sträckan är något fördjupad genom rensning nedströms. Här finns gott om ståndplatser för örningen. Sträckan är orensad, men genom att återskapa basnivån på föregående sträcka (fylla upp med sten som rensats bort) skapas ett högre vattenstånd som möjligen gör att den gamla fåran vattenfylls.

Utsnitt Laga Skifte Åstrand 1844. .1921 var här plats för en stoppläns. Fotot nedan visar den lilla ön som omkringflyts vid normala flöden. Pil.

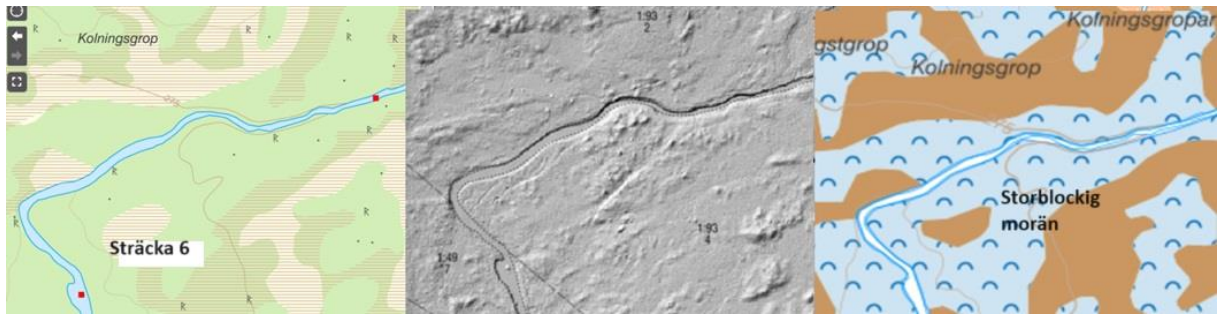
Sträcka 6

En strömmande stenrik sträcka genom kullig moränmark. Sträckan bedöms som försiktigt rensad. - rens på stränderna delvis sprängd sten. Avsaknad av stora block Förslag: Få ut de enstaka blocken och krosstener som finns tryckta mot kanten, tillför ved.

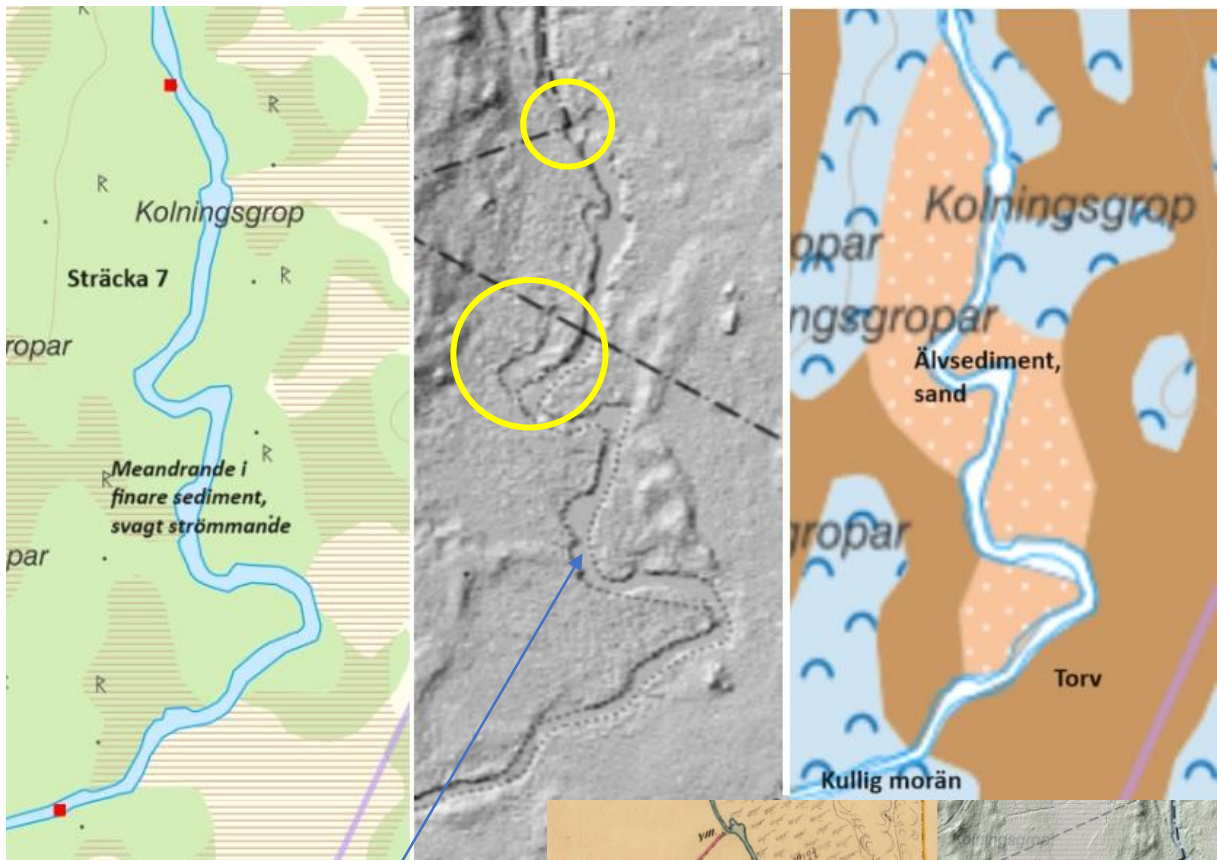
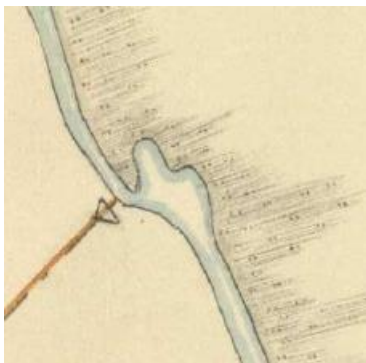
Sträcka 7

Här har tidigare Kölan avsatt finare sediment i form av sand som älven idag meandrar igenom. Två korvsjöar/sidofårar finns, gula ringar och foto nedan. Äldre kolningsanläggningar finns i området. Bedömningen är att sträckan är orensad, och att svämplanet är intakt. Inga åtgärder föreslås.

En 25 m långa kanal grävdes 1921, nämns i flotteldsutslaget. Pil.

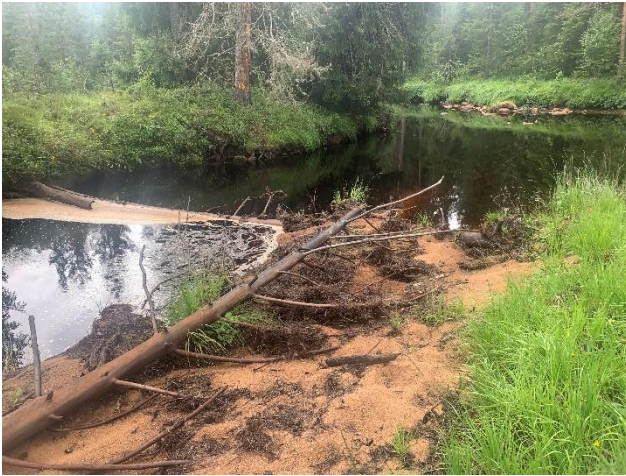
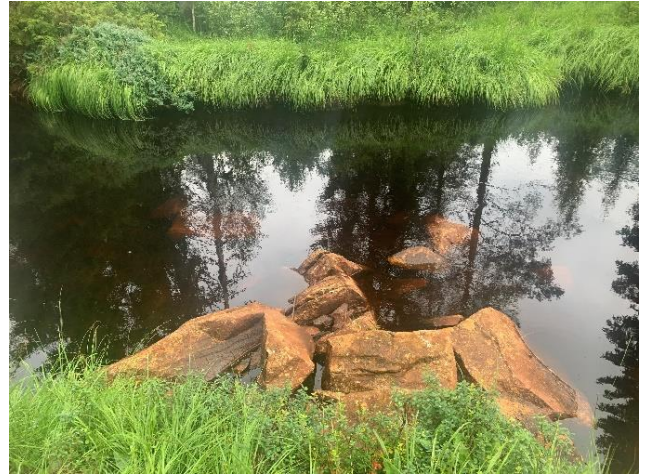
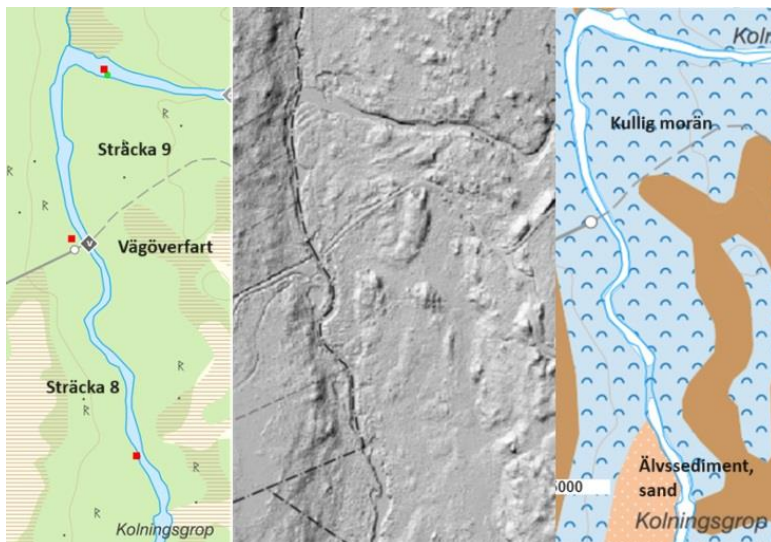
Sträcka 8 och 9

Sträcka 8 är lugnflytande i sand-sediment och är sannolikt fördjupad av några sönderhuggna berghällar, foto nedan t.h. Sträckan bedöms som försiktigt rensad.

Kölan rinner här strömmande och ganska rakt. En vägöverfart leder från Näsbergsvägen österut. Vägöverfarten av krossten är ett vandringhinder vid låga flöden och dämmer sträckan uppströms några dm.

Åtgärder: Minska fördjupningen genom att tillföra ved, **Vägöverfarten bör åtgärdas. Förslagsvis genom att bygga en halvtrumma.** Då sänkt nivån uppströms vilket är bra vid Rösäckens mynning, se nästa sida.

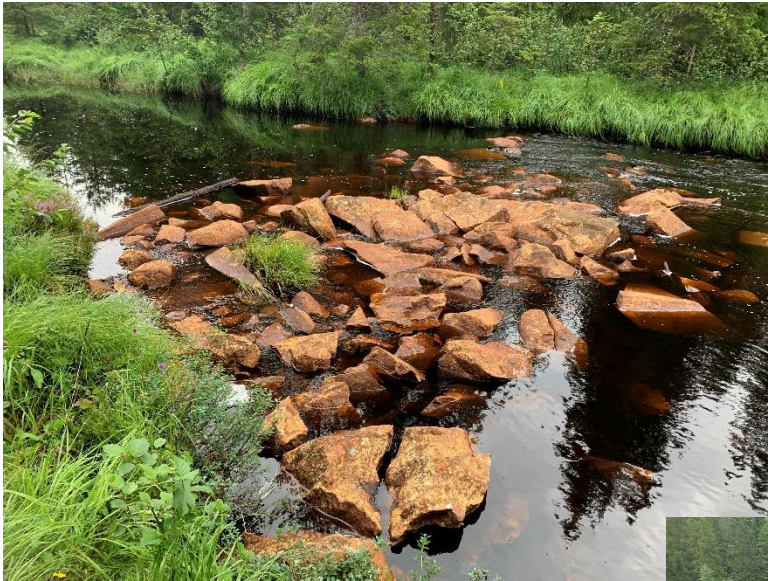
Rösbacken gjordes i bäckens mynningsområde, öring detekterades, ingen bäckröding (invasiv art) . Sträckan är lugnflytande med tre mindre nackar och en hölja. Nackarna är rensade. Sträckan bedöms som indämd av den korsande vägöverfarten nedströms. Här finns en mindre sidofåra. Gott om ståndplatser för öringen.

Foto på en av nackarna (t.v.) och på våtmarksområdet strax nedströms där Rösbacken kommer in från vänster. Pil och röd ring till karta nedan.

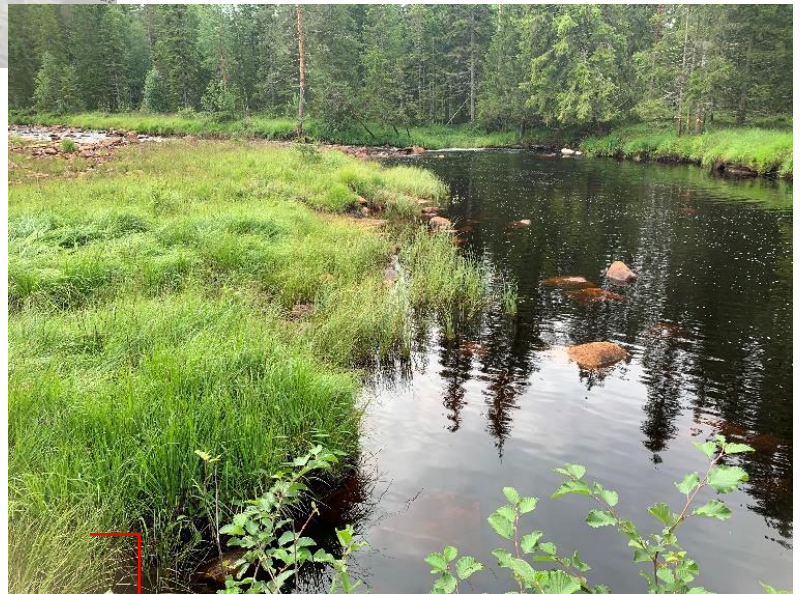
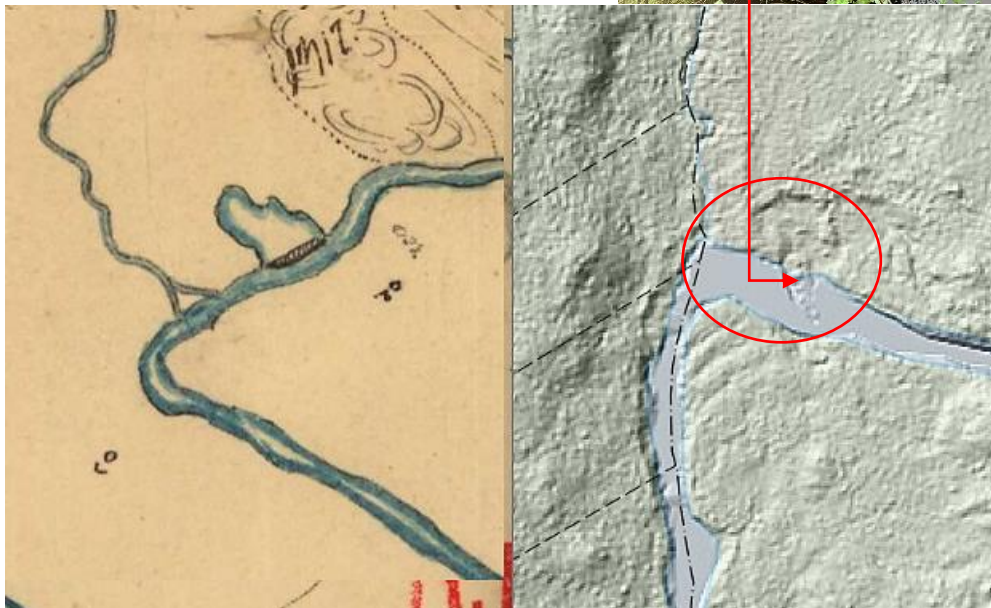
Sträckan bedöms som försiktigt rensad, Kartan från Åstrand laga skifte 1844 på slutet av sträcka 9 visar området där Rösbacken mynnar. Vid sträckan 9 slut stängdes ett lok. Röd ring och pil där fotot är taget.

Åtgärda de försiktigt rensade nackarna och vägöverfarten. En bra åtgärd vore att gräva bort lite av material som sedimenterat i Rösbackens mynningsområde för att här skapa ett kvillområde. Detta kan ske i samband med åtgärder vid vägöverfarten som kommer att sänka vattennivån

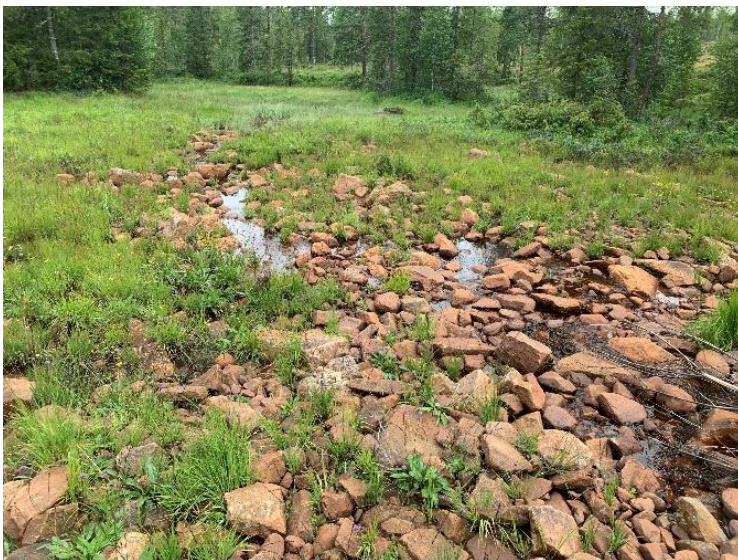
Stenrens finns upplagt som täpper ett större sidofåra strax uppströms där Rösbäcken inkommer. Fallhöjden är fördelad på två mindre nackar. Detta betecknas som ett övrigt hinder. Förslaget är att återföra försiktigt rensad krossten av större dimension och tillföra ved som förankras

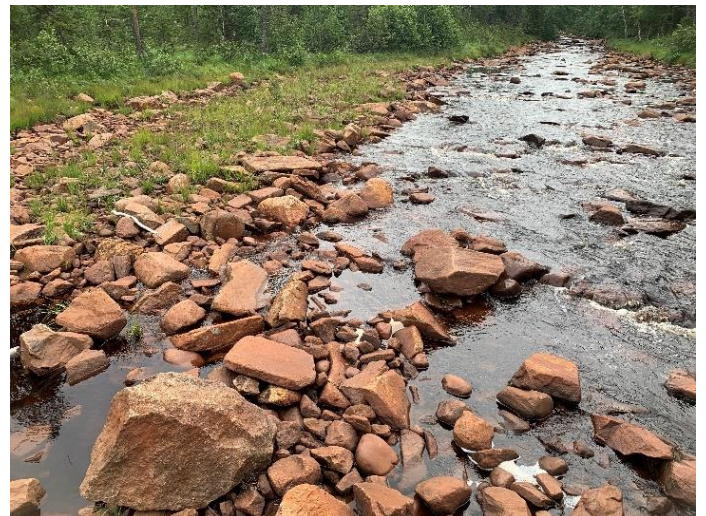
Foto på sprängd nacke, betecknat som övrigt hinder.

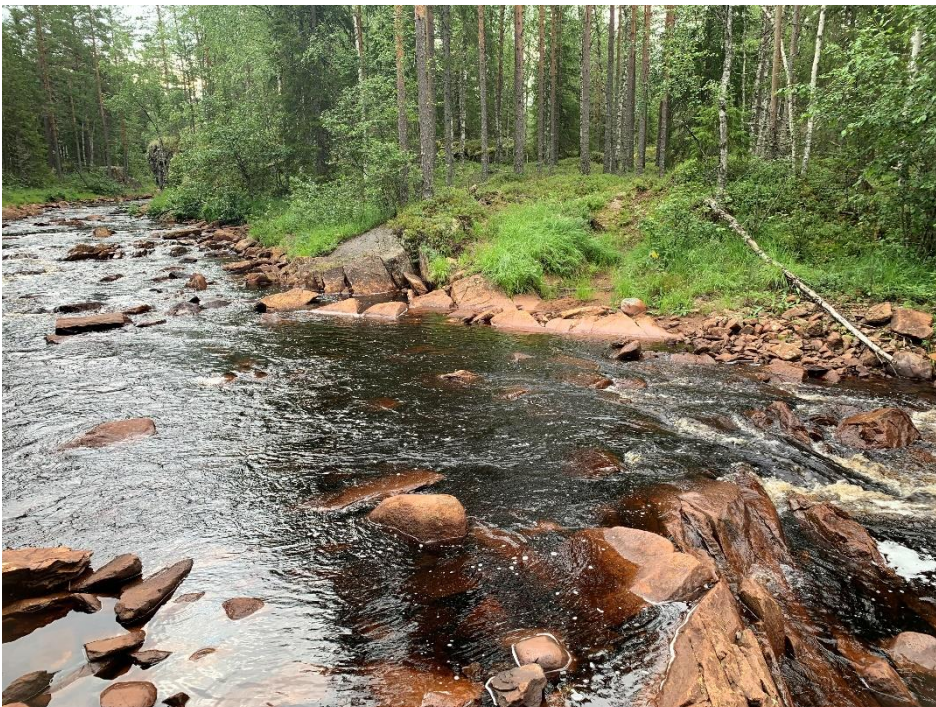
Ex på basväg som korsar älven

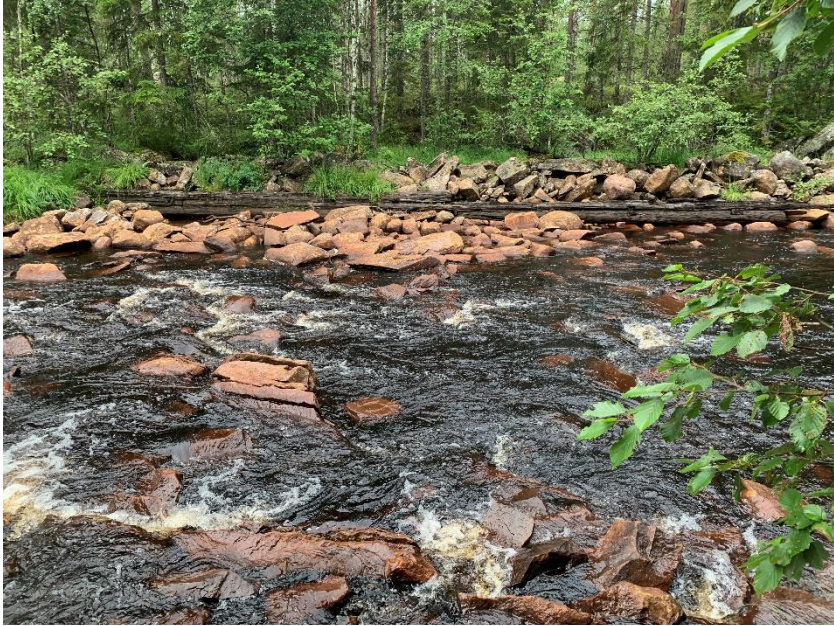
Fint bevarad dubbelkista, man flottade i högre vattenstånd, ovanpå de delvis sprängda stenarna i förgrunden

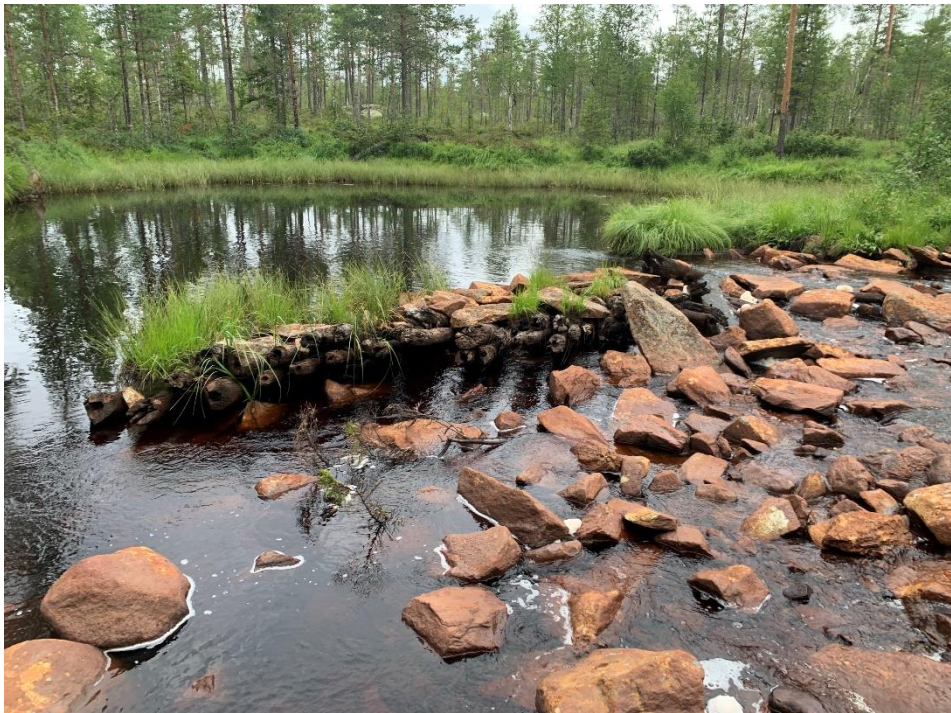
En risarm består av rundtimmer på vilka stenar är placerade stänger ett litet bakvatten

Berghäll, delvis sprängd, med urgröpta hålor efter tidig Isälvs-Kölan,

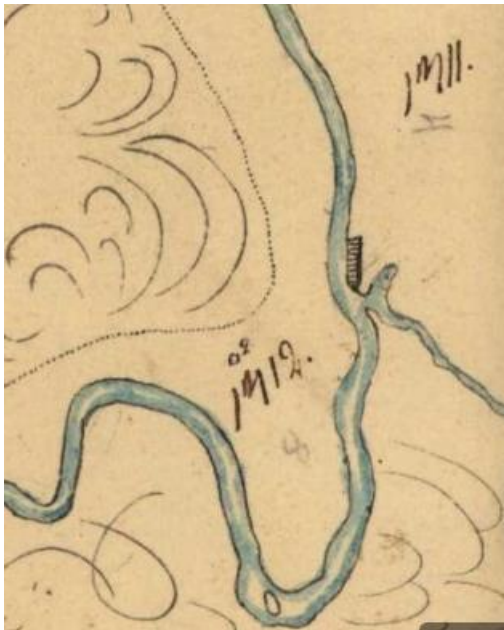
Sträcka 12

Kortare lugnflytande sträcka, c:a 500 m orensad i helhet med en rensad nacke i sträckan början (röd ring på karta nedan). Även här finns en överfart för skogen (basväg). Möjligheter till ståndplatser för öring. Karta från 1844 där Stormyrbäcken inkommer markering – här fanns en läns. En större krök nedströms än vad dagens karta visar.

Förslag: Återför stenens som finns i nacken

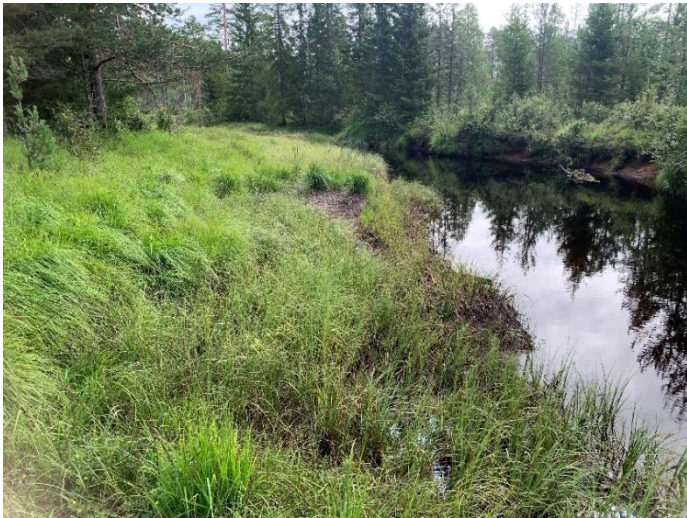
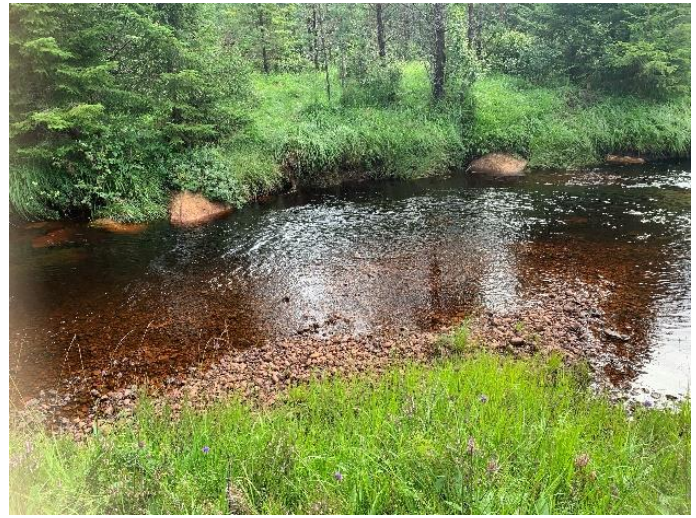
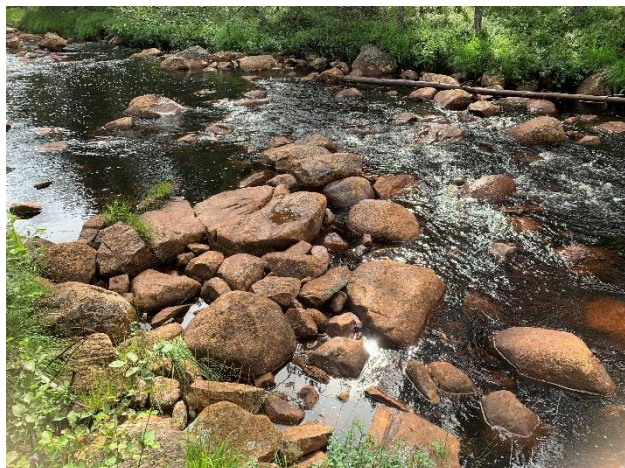
Sträcka 14 , En kort sträcka, svagt meandrande i grusigt sediment med något översvämmade stränder vid högvatten. Här finns gott om ståndplatser för fisken. I biotopvården beskrivs sträckan som svårbedömd. Här sker stranderosion samtidigt som svämplanen översvämmas. Möjligtvis har nivån på den bestämmande sektionen höjts här i närtid och att det fortfarande håller på att anpassa sig till det. Oavsett är det en fin leksträcka. Orensat. Ingen åtgärd föreslås.

Sträcka 15 är strömmande blockrik och därmed mer rensad. Här finns sidofåror som är avstängda? Förslaget på åtgärd: Sprid ut rensmaterial. På sträckan finns en mycket intressant stenlämning efter en 8 m lång körbro, **gul ring på kartan ovan** Vägen gick mellan Rösberget och Stackelåssättern. Se även 37.

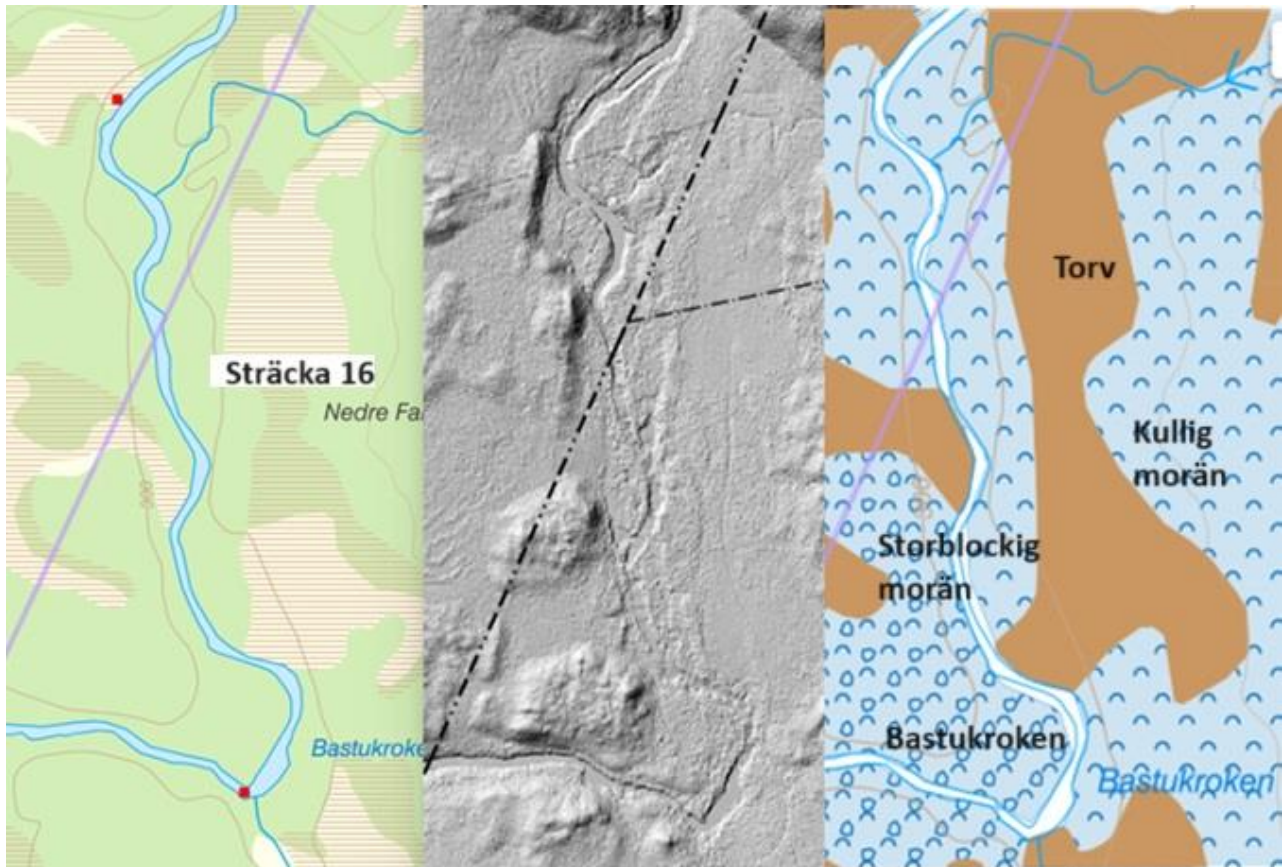
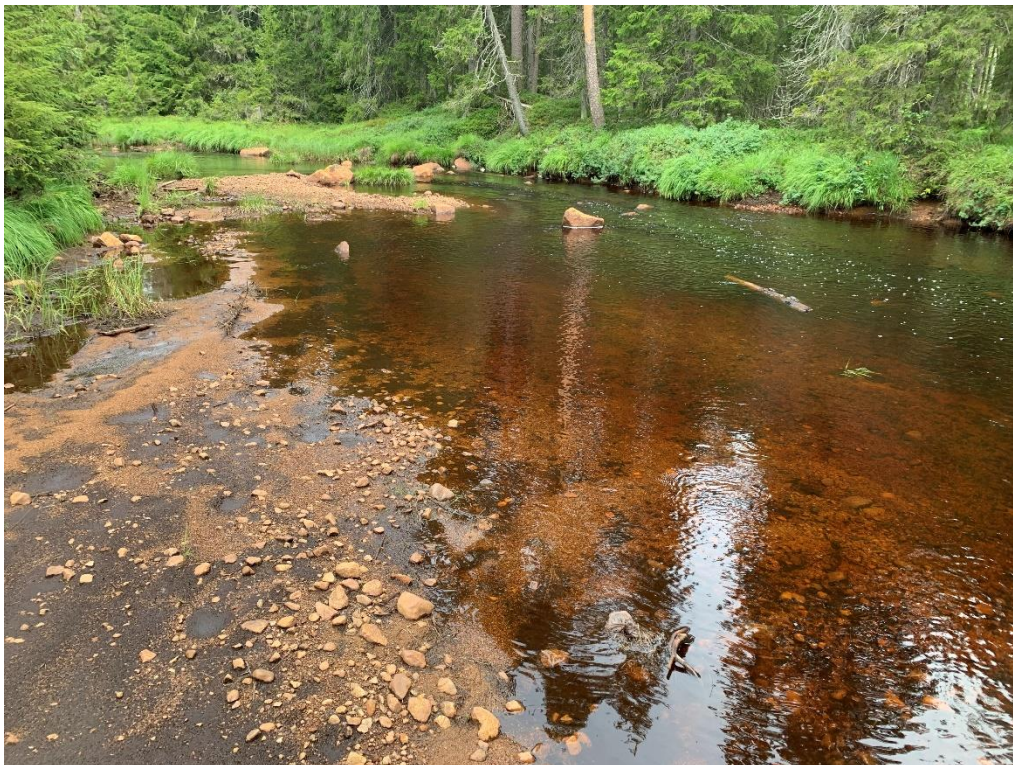
Trots den blockiga terrängen är Kölan här lugnflytande i finkorniga sediment. Vid sträckans start finns en bestämmande sektion som bör åtgärdas. Sträckan i övrigt är orensad. Lek, uppväxt och ståndplatser bedöms med en 2:a, dvs utvecklingsbar.

Foto från övre delen av sträckan.

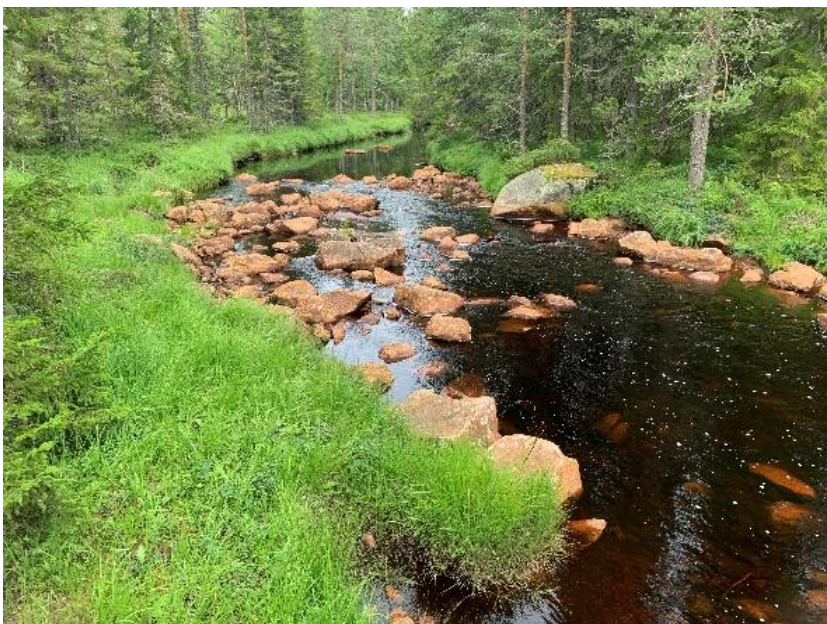
Mellan Rösbergskullen och Lukvallen har en stig/vinterväg passerat över Kölan och Sockabäcken. Se sid 38.

Kölan är här svagt strömmande i drygt en km, med mycket block och sten fördelat på korta nackar. Sträckan är försiktigt rensad och åtgärdsförslaget blir att återföra rens och ved, samt öppna sidofåran strax nedströms reservatsgränsen. (gul ring).

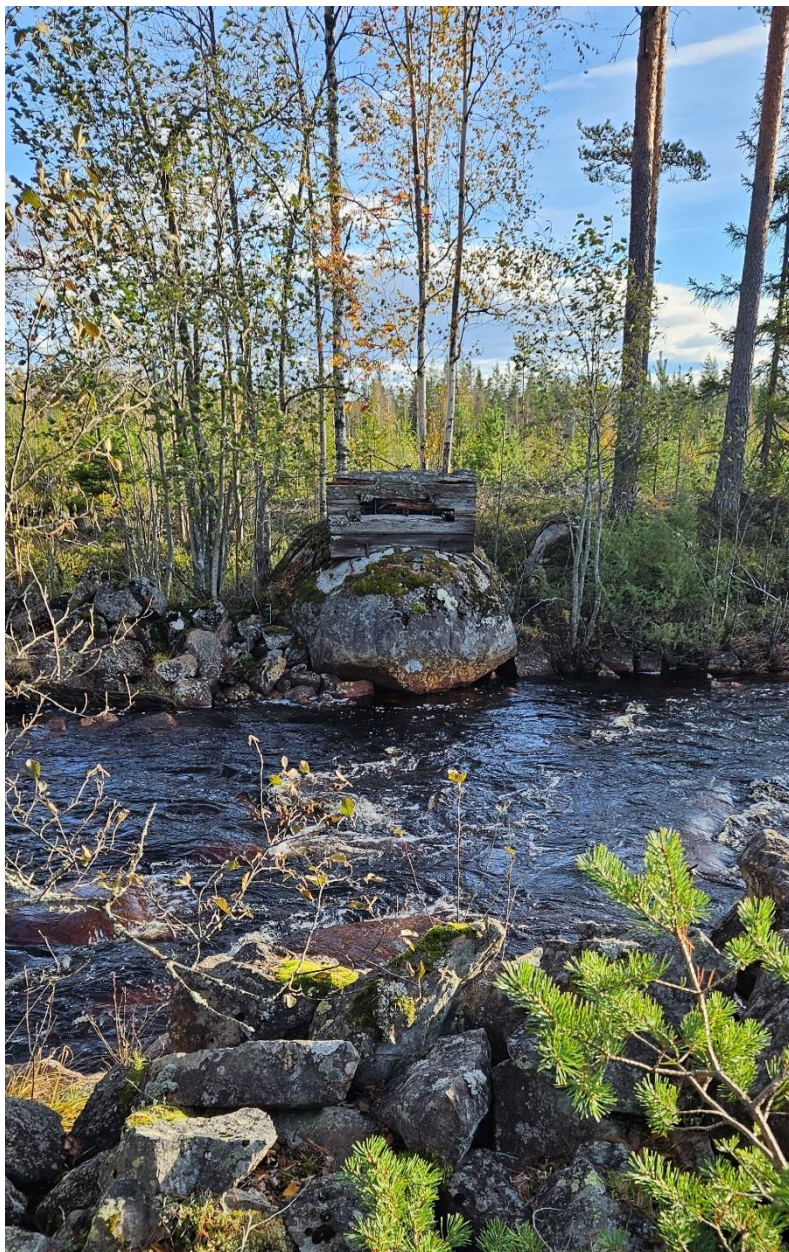
Tre äldre bro-fundament

Brofundament hängbron
strax uppströms mynningen på
sträcka 2 sid 9 var monterad från
en hög sten!

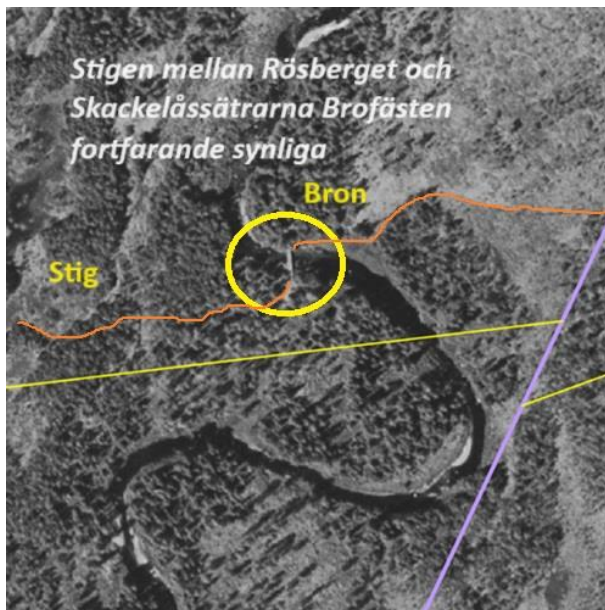
Brofästen vid sträcka 15, se sid 23 är markerade på fornlämningskartan. RAA nr: Norra Ny 1176. Den syns på flygfotot från 1960-talet.

Beskrivning: Raserat brofäste. Fundament, 4x3 m och 1,3 m h av 0,2–1 m stora stenar. Sammanfogade med järnkrampor, fylld med mindre sten, kallmurad i tre varv.

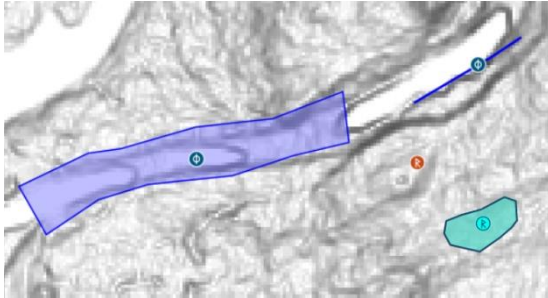
Bästplats vid Kölan mynning

Rester av järnframställningen syns här i form av röd sand och små slaggbitar.

Platsen har RAA nr L2019:5116, ÅSTRAND 1:71.

Blästplats, ca 25x15 m (ONO-VSV), bestående av 3 högar med rödbränd sand innehållande mycket små slaggbitar. I områdets SO del är en hög med kraftigt rödbränd sand, ca 3x2 m och 0,3 m h. I markskador syns mycket små slaggbitar. I områdets ONO del är en hög med kraftigt rödbränd sand, ca 4x3 m och 0,3 m h. Även denna innehåller mycket små slaggbitar. I områdets V del är också en liknande hög med rödbränd sand, ca 3,5x2 m och 0,3 m h. Här kunde ingen slagg iakttas. I hela området syns rödbränd sand i markskadorna.

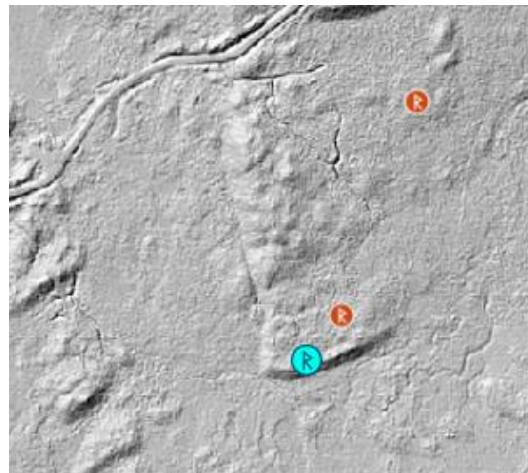
Blästplats SO om Gåstjärn,

Blästplats, ca 10x10 m (NÖ-SV), bestående av 1 blästerugn och 1 slaggvarp. Blästerugnen, med något rundad form, är 3x3 m och 0,3 m h. I markberedningsskador syns ett 10-tal 0,3-0,4 m stora stenar varav några kraftigt eldskadade. I S kanten syns enstaka slaggbitar. Intill och NO om blästerugnen är 1 slaggvarp, oregelbunden, ca 4x4 m och 0,1 m h. Inom ytan syns spridd slagg, eldskadade stenar och kraftigt rödfärgad jord.

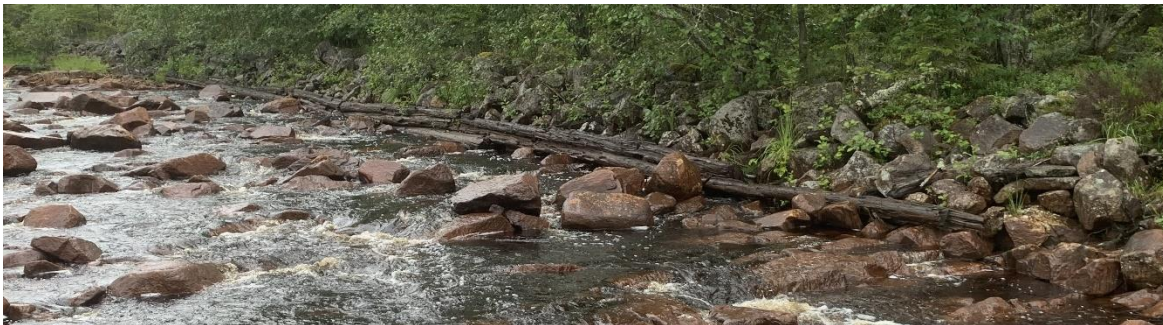
Mynningen (sträcka 1 se sid 8) L2005:7616 Område med flottningsanläggningar, ca 100x20 m (Ö-V), bestående av 3 dubbelkistor.

Uppström 40 m lång dubbelkista, 40 m lång 2 synliga stockvarv med bettingar.

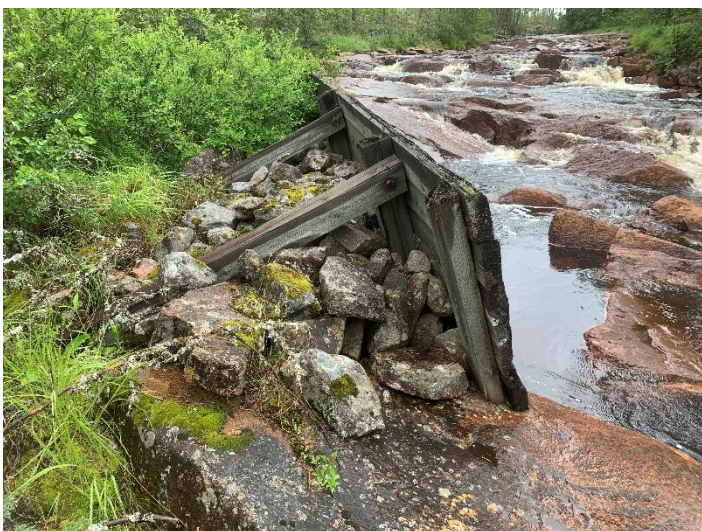
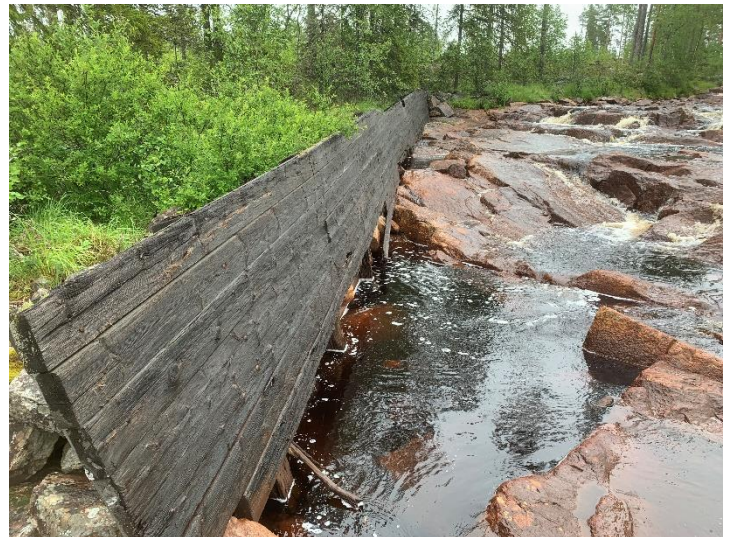
Sträcka 2, se sid 9 : L2005:7608 Styrskärm mot Kølän, 1,3 m hög plankvägg, fästade mot fyrkantiga vertikala stockar, 2 m mellan dessa. Stötta av motsvarande storlek fästad vid dessa med bult. Även dubbelkista och möjligen rest av en styrskärm.

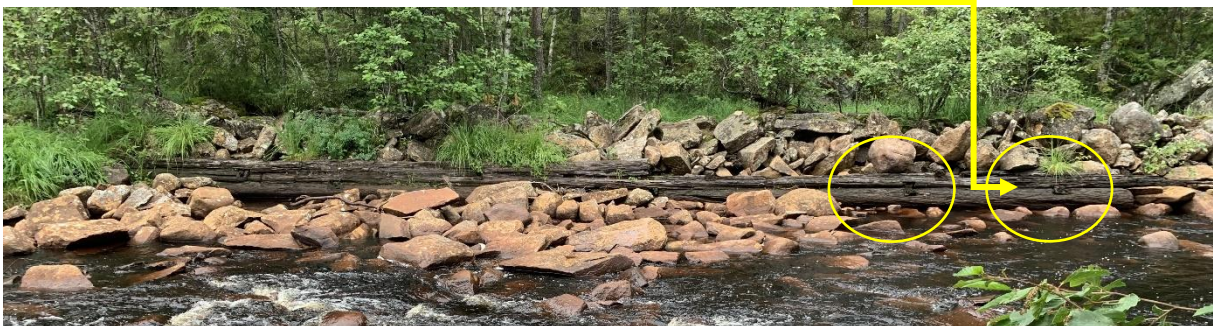
Dubbelkista L2005:7624 **35 m lång**, Ställvis synliga stockar i tre varv, betingar efter fackverk.

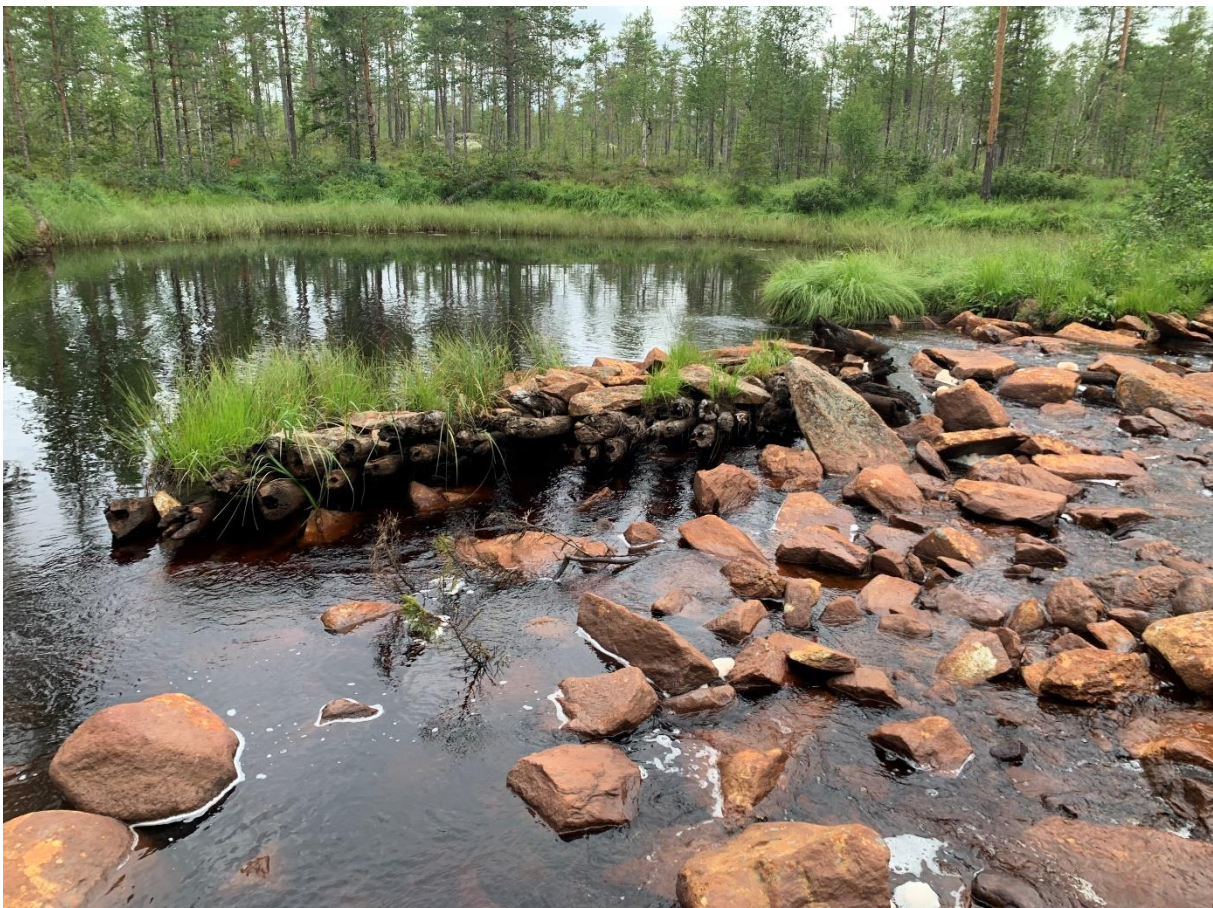
Risarm L2005:7625 ca10x3 m, består av rundtimmer på vilka 0,2–0,5 m stora stenar är placerade. Stänger så att flottvirket inte tar sig in i den lilla korvsjön.

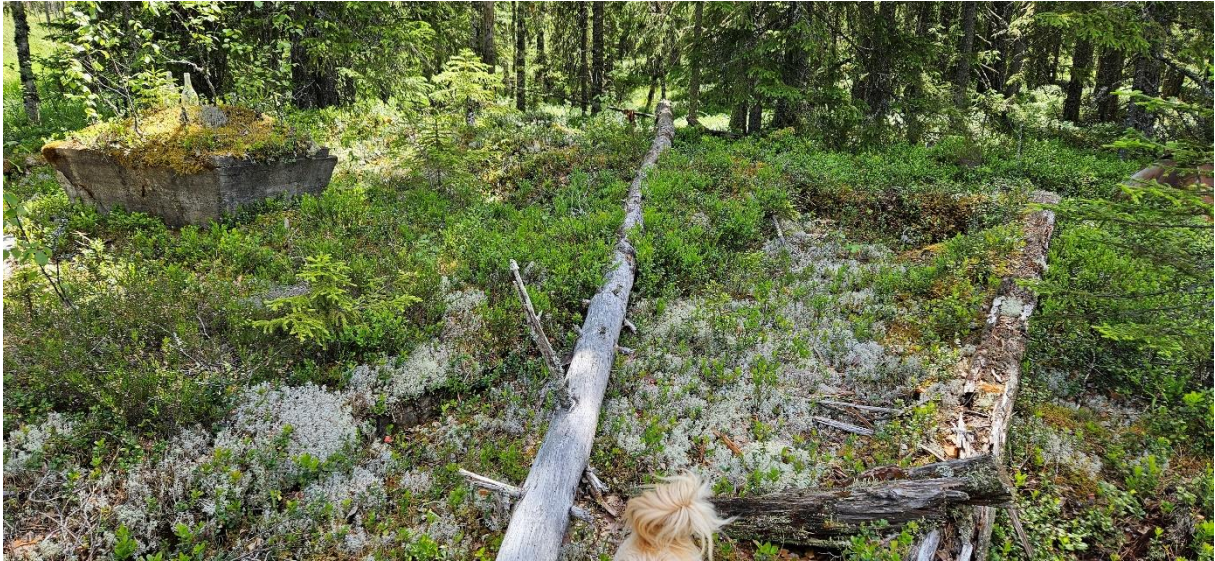
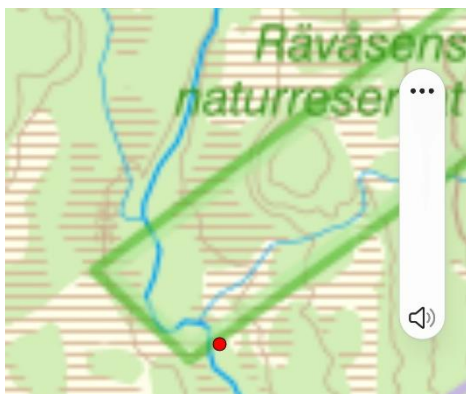
Rest av flottarkoja

Strax nedströms Rävåsens naturreservat finns rest av den flottarkoja som omnämns i flotteldsutslagen (se sid XX). Endast grundstockarna finns kvar, inga rester av väggar eller tak – brändes kojan upp?

Kojan var c:a 6 ggr 6 m, med ett rum eller rest av avbalkning till sängar vid västra väggen. Kvar finns betongresten av eldstaden, även spiskåpan finns kvar, den har blåst i väg en bit **Kojan**

bör märkas ut på Fornsök. Sweref koord 6695164,418693
