# Huvudfåran del 1:

## Nedre delen av Halgån upp till Kölans mynning

## Utredning Halgåns huvudfåra del 1: Nedre Halgån från mynningen i Klarälven upp till Kölans utlopp

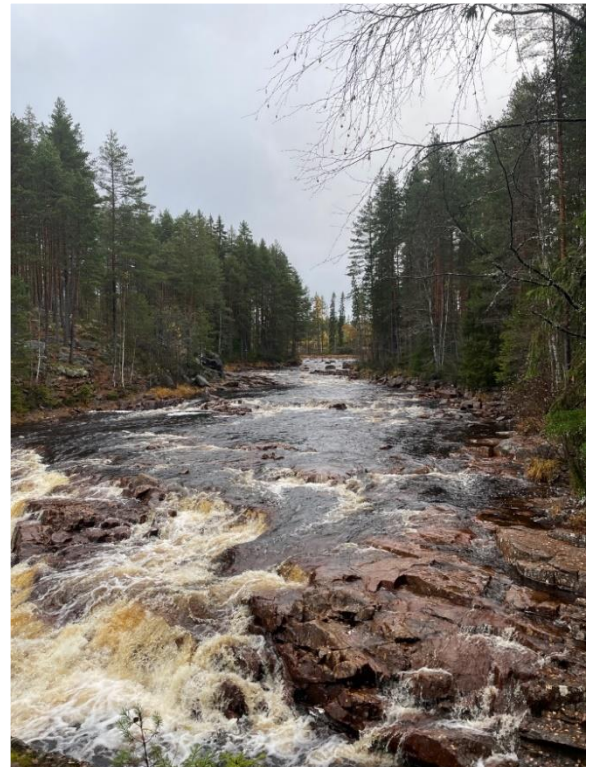
Tröskeldammen t.v. med läckage på östra sidan samt t.h. sprängt fors en bit uppströms tröskeldammen

**Våra förslag ytterst prioriterat:** Om kraftverket ska vara kvar. Gör en fiskväg förbi tröskeldammen –samt styr intaget till kraftverket så att inte mer vatten går in där än som nyttjas för kraftproduktion. Mer om detta på sid 29

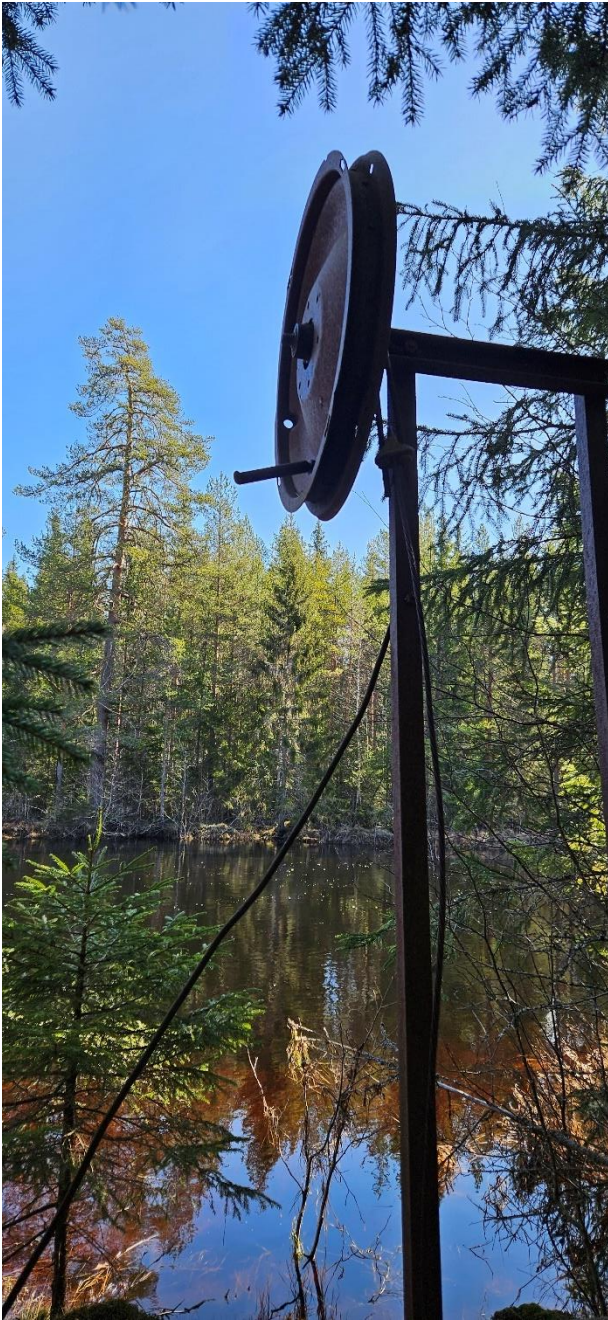
Spelet på västra sidan, Halgån i bakgrunden

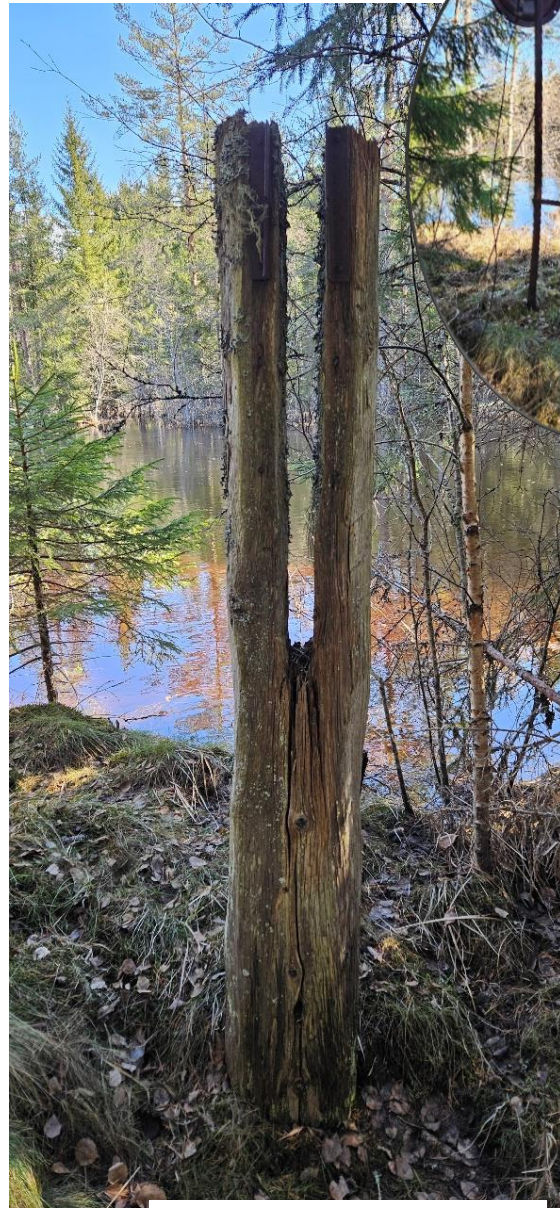
Halgån uppströms spelplatsen

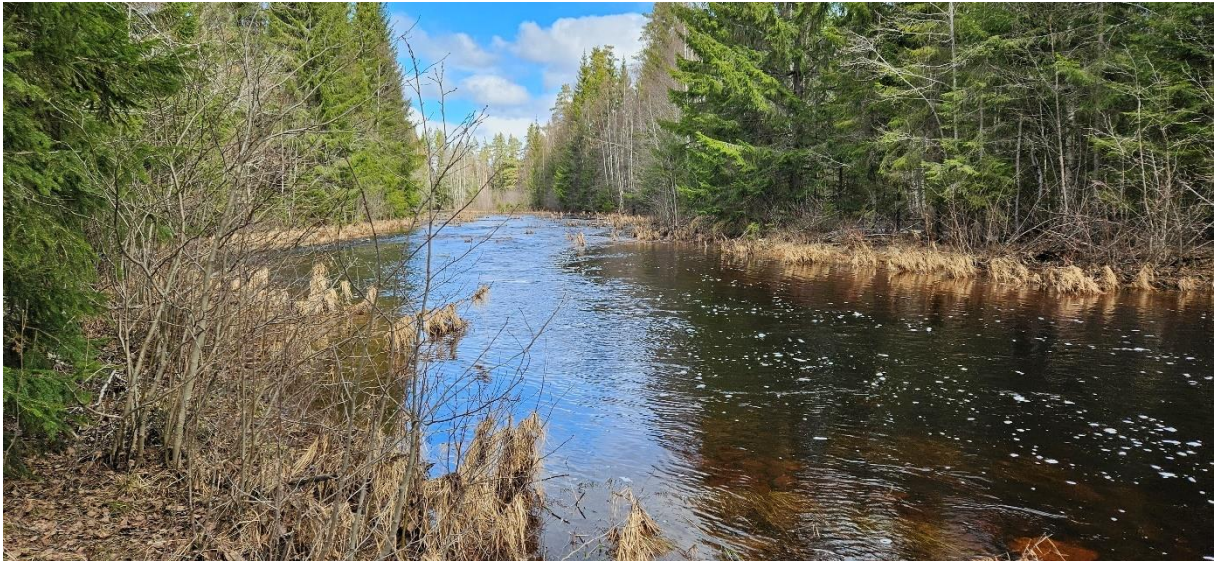
processer vid tidigare meandring syns i terrängen. Vid lågvatten syns sandbankar. Vid högvatten är korvsjön välfylld. **Oklart om dess inlopp är öppet**, för mkt vatten för att kunna gå ut och kolla. XX

Uppströms foto på korvsjön 2024-04-16

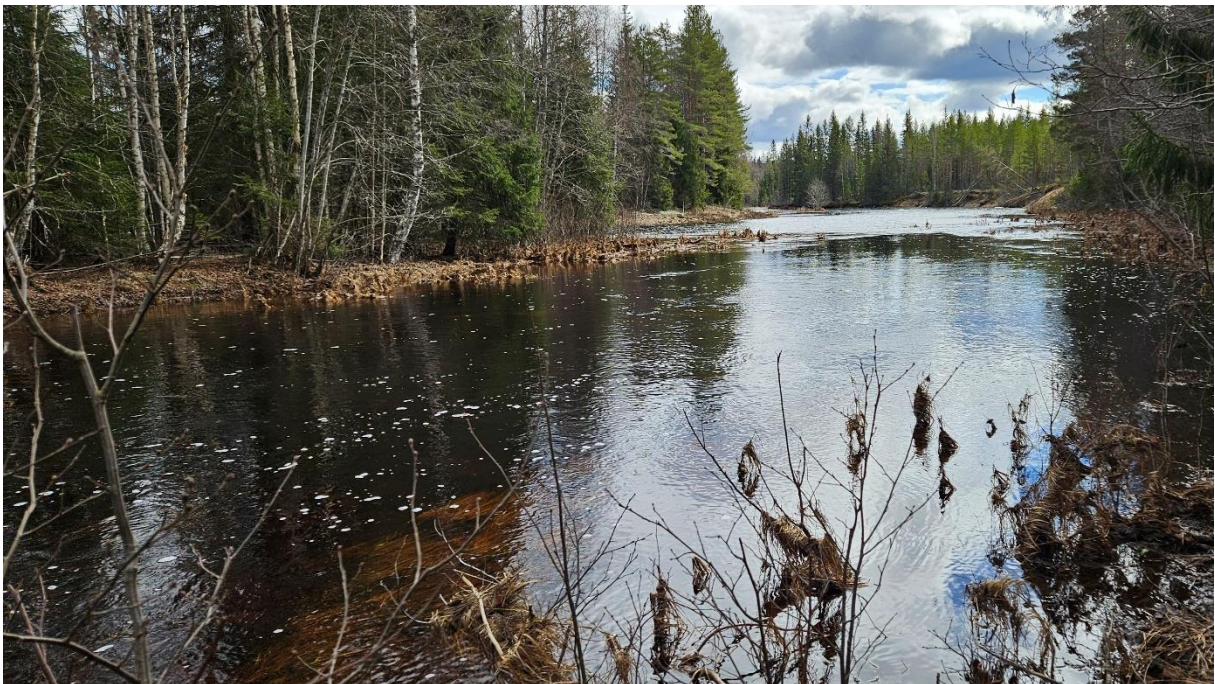
Nedströms foto på korvsjön där den möter Halgån 2024-04-16

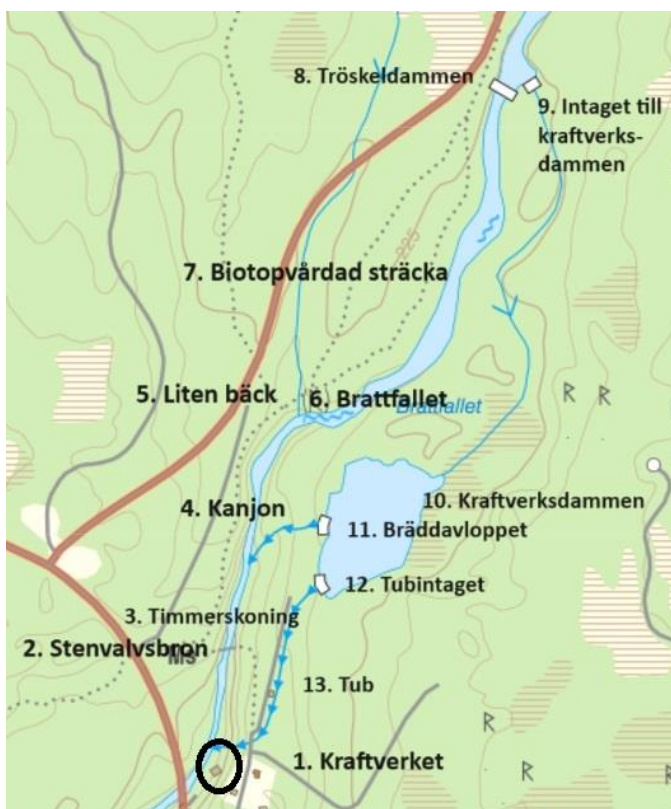
- 1 Brattfallet kraftverk byggt 1920-talet.
- 2 Strax uppströms kraftverket finns en gammal vacker valvbro
- 3 Uppströms valvbron är älvens botten klädd med timmer vilket utgör ett vandringshinder, men är ett värdefullt minne från flottningen

- 4 Halgån rinner från Brattfallet i en kanjon, nervitrad i bergarten mylonit som finns i sprickzonen här.
- 5 En liten bäck mynnar i Halgån strax nedströms fallet 6685111/415343, e\_DNA prov visar ingen öring eller bäckröding. Brattfallet, 6 är ett populärt besöksmål. Fritt fall 10 m, vilket är det högsta i Värmland. Uppströms Brattfallet, 7 är Halgån strömmande och biotopvärdad upp till tröskeldammen,

- 8 som håller upp nivån till intaget till kraftverksdammen, 9. Tyvärr kan sträckan nedströms tröskeldammen vara torrlagt vissa tider då allt vatten från älven går in till kraftverksdammen 10. Vid tider då överskottet bräddas är detta inte optimalt, då bräddavlopp från kraftverksdammen, nr 11 mynnar nedströms Brattfallet.

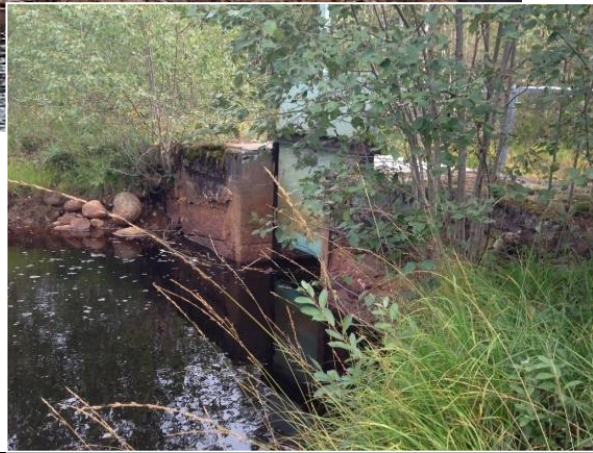
Intagsdammen

Intaget i Halgåns huvudfåra till kanalen till kraftverksdammen bör i ny dom kunna regleras så att intet vatten går in denna väg som inte kan nyttjas till kraftproduktion,

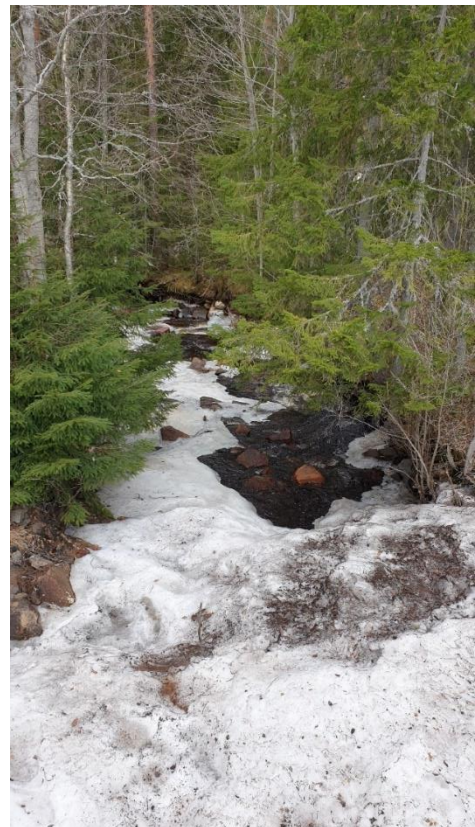
Utskovet för bräddavlopp är nybyggt. Foto nedan: Bräddavlopp dit kraftverkets överskottsvatten släpps i en strid fors 100 m ner till Halgån **nedströms** Brattfallet, vilket kan synas olyckligt. Ofta mycket vatten som släpps här.
