Åssjöälvens avrinningsområde och Halgån vid Länsmansflån

Utredning Åssjöälven och Länsmansflåen i Halgåns avrinningsområde

Granbergsdammen vid Länsmansflån

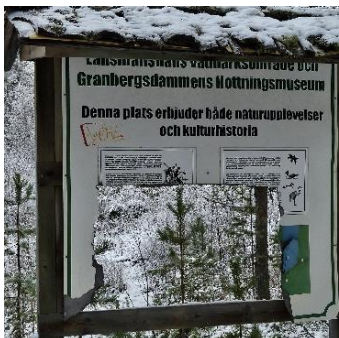
Trasig infoskylt

med en spel-båt finns. Informationsskylt kan behövas uppgraderas och området synliggöras mer.

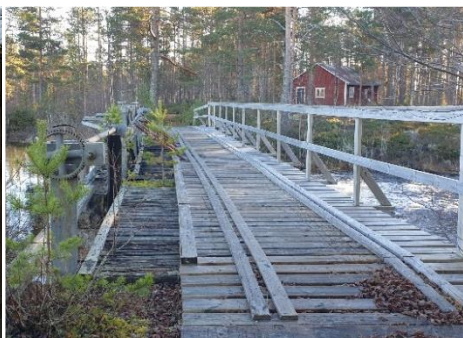
Skoterled går över dammen

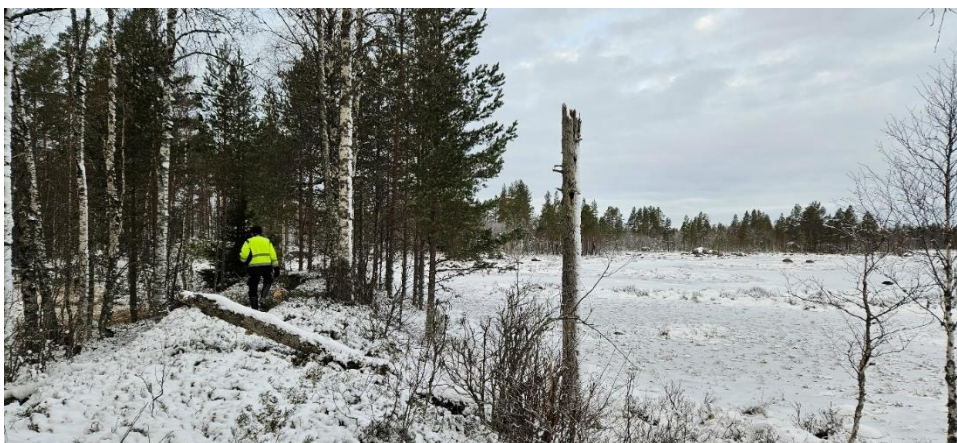
Två långa landarmar byggdes för att rama in Länsmansflåen. Idag vilseleds man att tro att det finns en fiskväg genom den östra av dammarna, röd ring på kartan, men så är INTE fallet. Vallen ligger c:a 1,5 m över Länsmansflåens nuvarande vattenstånd. Granbergsdammen verka hålla nivån relativt stabil

Foto på vallen mot väster. Våtmarken uppströms c:A 135 m.ö.h

Därför borde vällen förstärkas i stället.

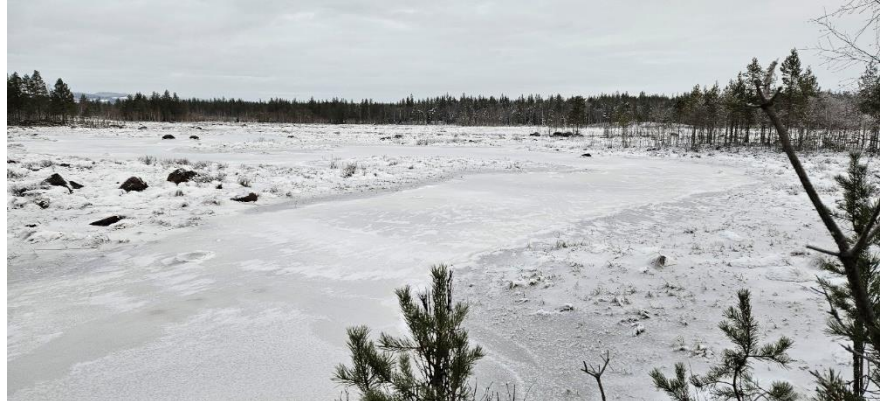
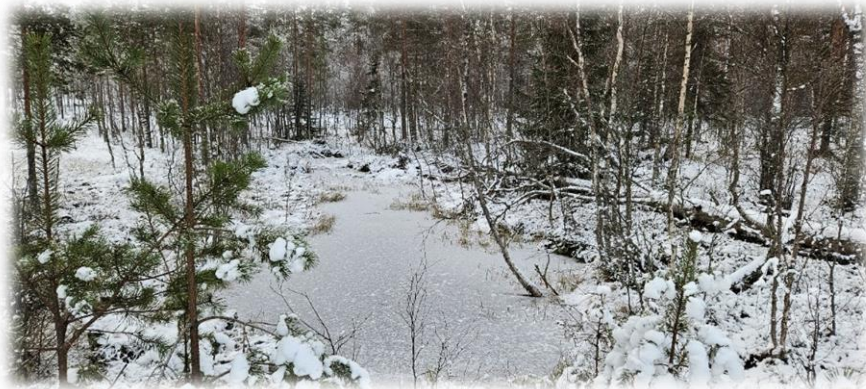
Foto norrut från lägsta punkten där en fiskväg bör utredas

Vattensamling nedströms vid lågpunkten, mot söder- vattnet sipprar sannolikt genom vällen (synligt i nov 2023)

Fiskväg skulle kunna skapas försiktig genom att vällen (av sten och morän) luckras upp för att sedan plockas ner sten en bra nivå. Undvik maskin. Detta måste undersökas av expert innan, nivån får INTE sänka våtmarken uppströms.

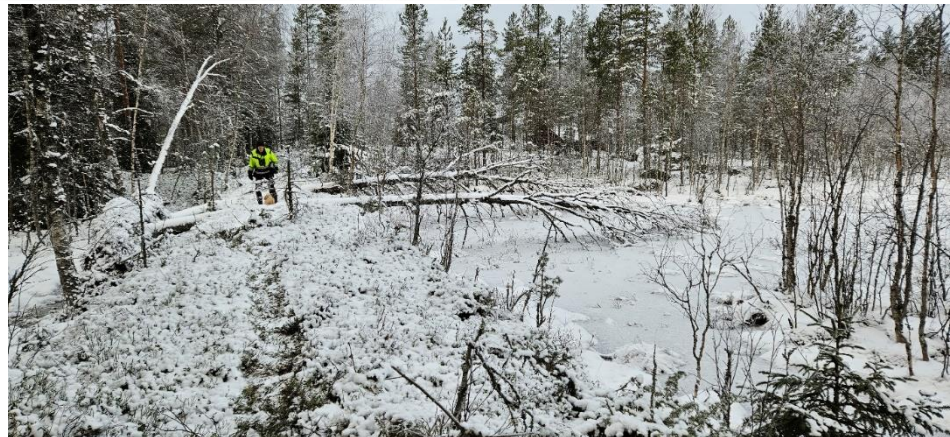
Foto över ev skärningspunkten, gul ring på kartor nedan.

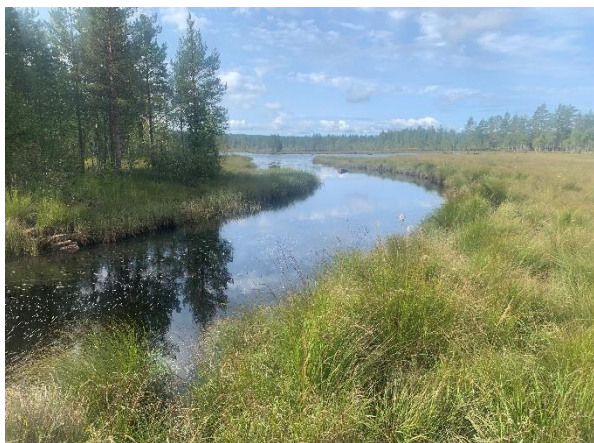
Vid mynningen i Länsmansflån

Sträckan är omgrävd i samband med att dammen i Länsmansflån byggdes då man ville få flottvatten och virket från Åssjöälven ner i Länsmansflån före vidare flottning nedströms i Halgån. De vattenfårar som är utritade blåa på kartan är inte passerbara, utan denna lugnflytande sträcka bedöms som grävd. Viss tillgång till ståndplatser finns.

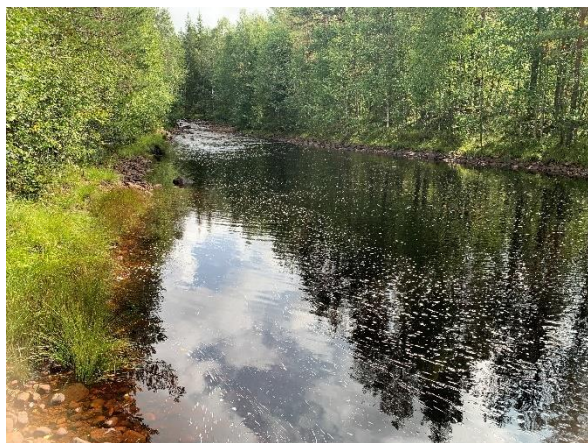
Sträckslut: där Åssjöälven är grävd genom åsen

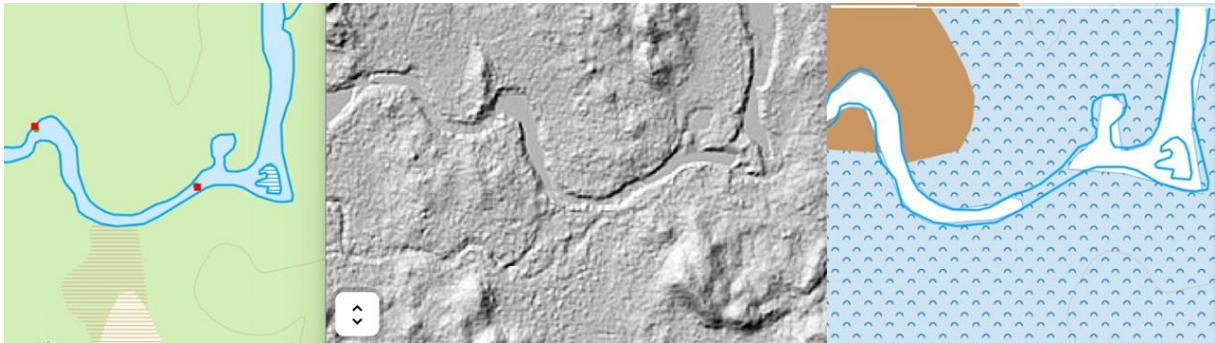
Den här sträckan har med en vall i söder stängt av en tidigare bäck. Den bedöms som omgrävd, och syftet var att stänga tidigare sträckning av Åssjöälven

Foto på del av stenvallen som vallar in den nya sträckningen.

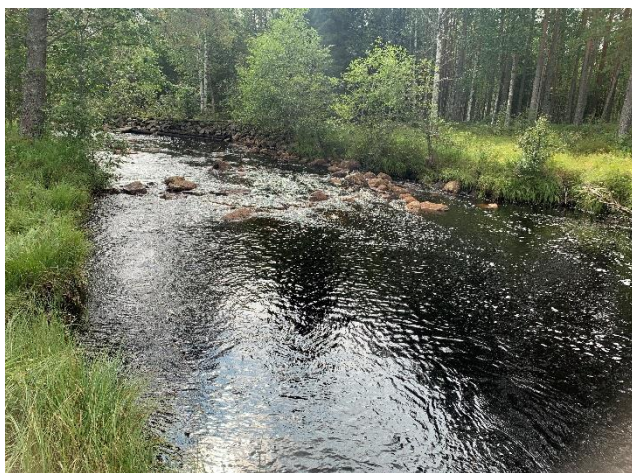
Foto nedströms från slutet av sträckan, strax innan avstängningen och omdirigeringen av älven

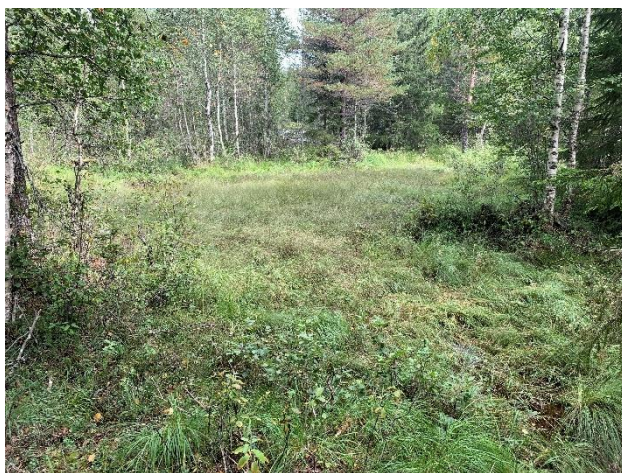
Foto på tidigare älvfåra

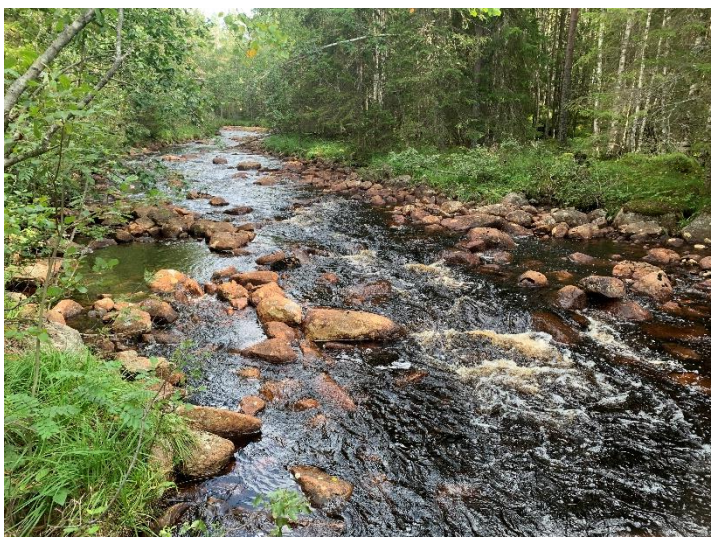
Gott om block på kanterna som kan tillföras älven. Ved saknas

Det här är den längsta av sträckorna, en dryg km. Bron vid Halgåvägen är inte något vandringshinder. Älven rinner genom kullig morän och är försiktigt rensad. Förslag: sprid ut rensmaterial, gärna stora block där det finns, och tillför ved. En liten mer lugnflytande sträcka finns där älven bräddar.

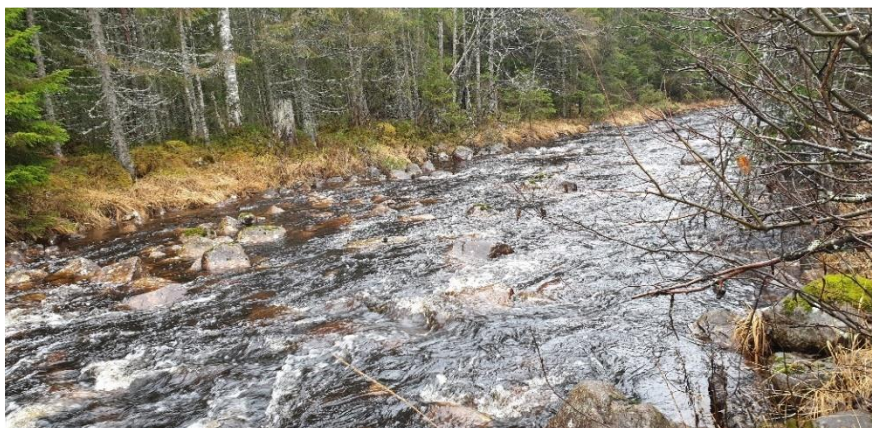
En bit nedströms
dammen nov
2022,
vintertappning

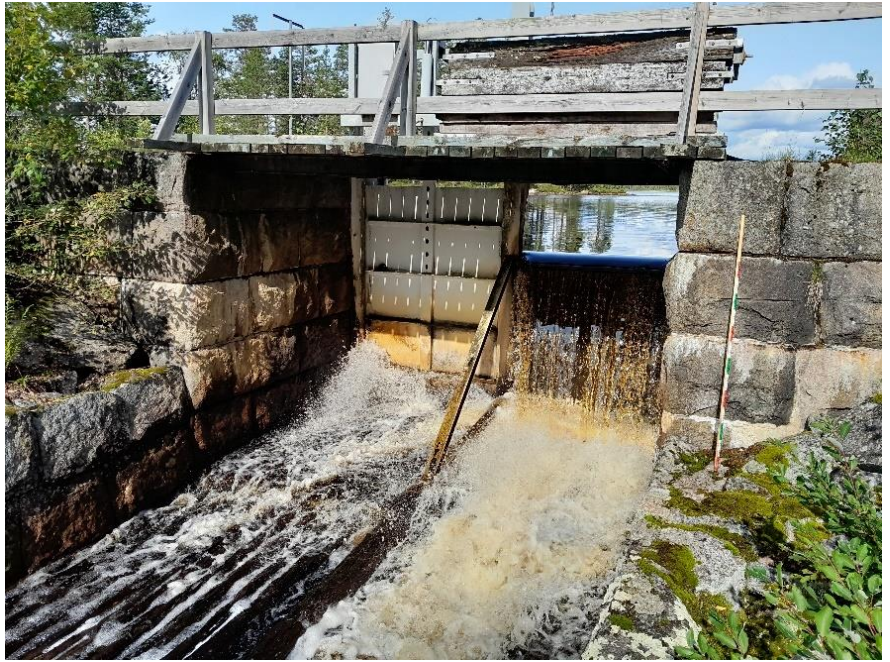
regleras sjön av Downing efter övertagande från Fortum. Downing har idag inget ägande i kraftverken i Klarälven. Åssjödammen är ombyggd under senare tid med ställlucka i tidigare flottningsutskov och sättrar i flodutskovet. Reglering av luckan sker med hydraulik. Foto ovan från aug 2023 – överfall i utskovet med sättrar och lucka stängd, men läcker lite. Sjön nivå då c:a 2 m över tröskeln. Vanlig nivå på sommaren enl. boende. **Data från reglering saknas än.** XX

Förslag på fiskväg:

Om dammen ska vara kvar finns en bra möjlighet att anlägga fiskväg som bör vidare utredas – se skiss. Då landarmen är vägen till stugan öster om dammen måste då en halvtrumma läggas i landarmen. Sannolikt blir botten-materialet i fiskvägen bra, då här finns chans på åsgrus. (se sid 22)

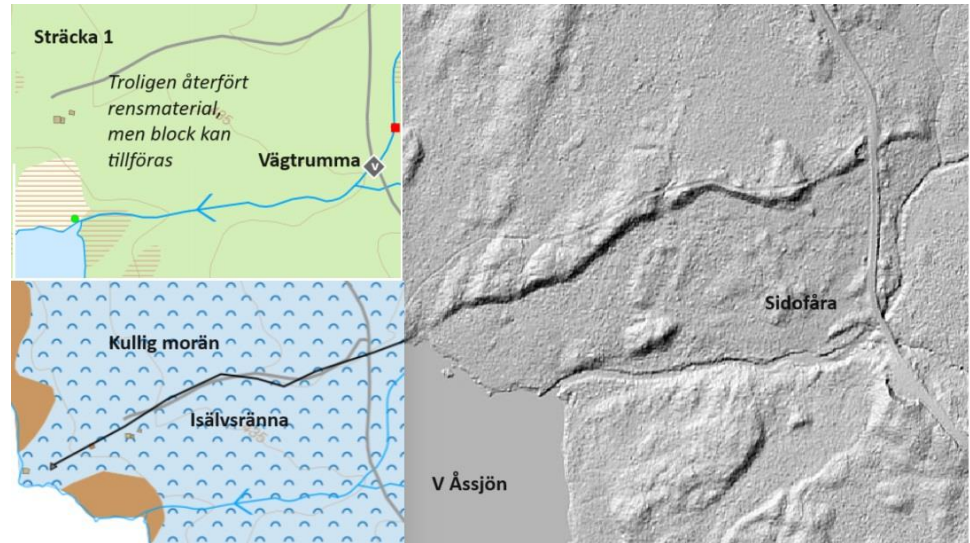
Sträcka 1

Sträckan, 330 m, är strömmande och bedöms som försiktigt rensad. En sidofåra verkar öppnad och ev har material återfört till bäcken. Här kan finnas möjlighet till lek och uppväxtområden. Som åtgärd föreslås att block tillförs. Fiskhusbäcken kommer in strax nedströms vägtrumman. Uppströms vägtrumman, som bedöms passerbar, finns en eroderad brink.

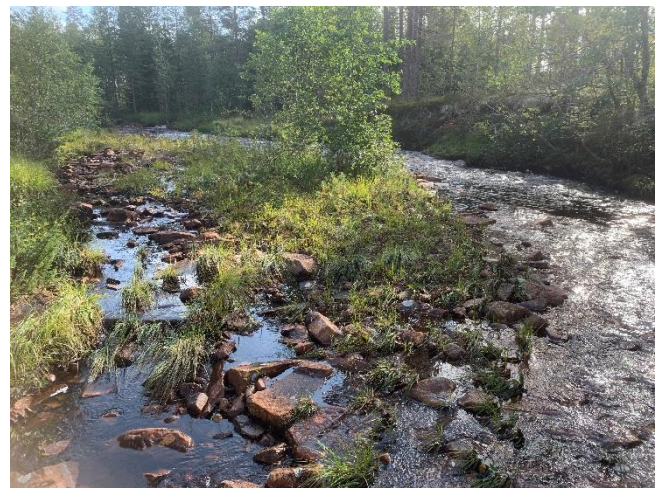
Öppnad liten sidofåra

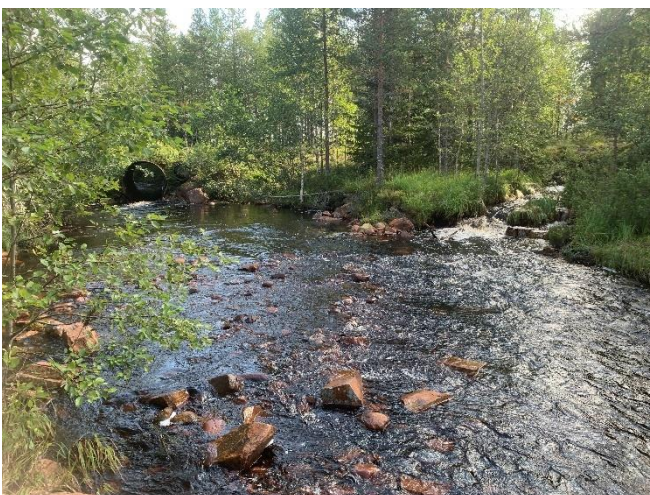
Fiskhusbäcken inkommer strax nedströms vägtrumman

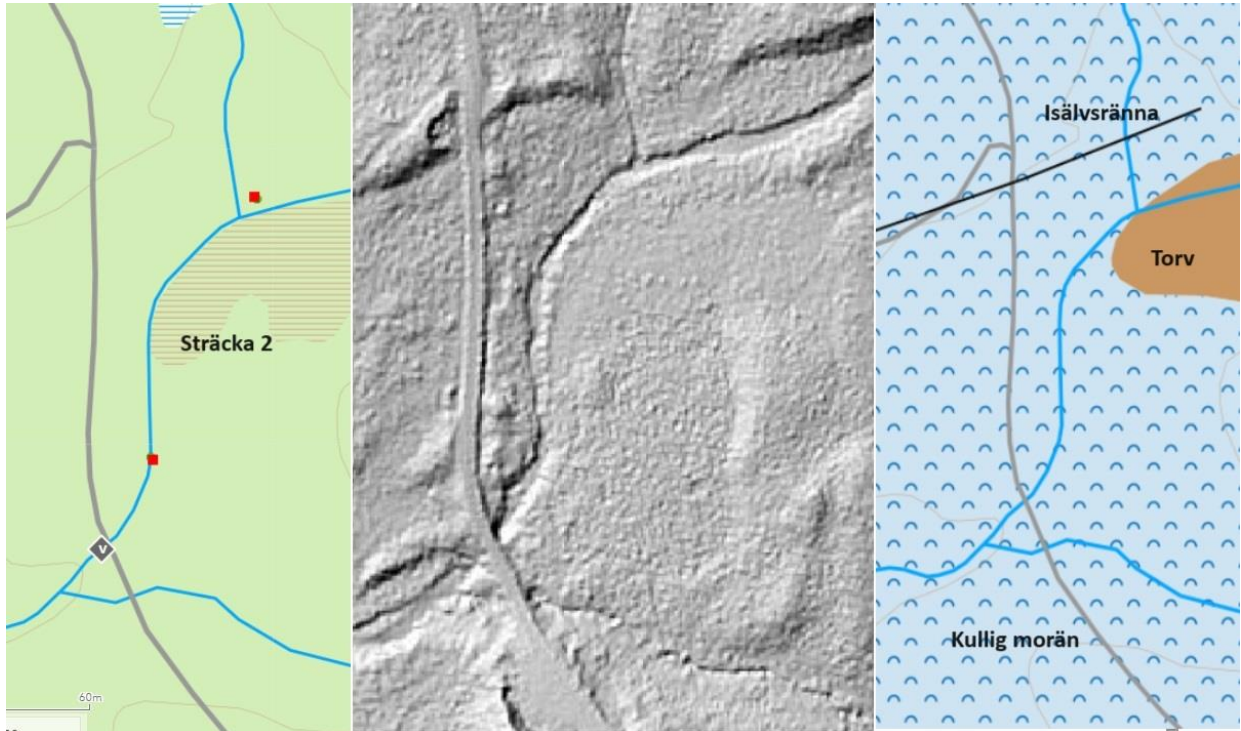
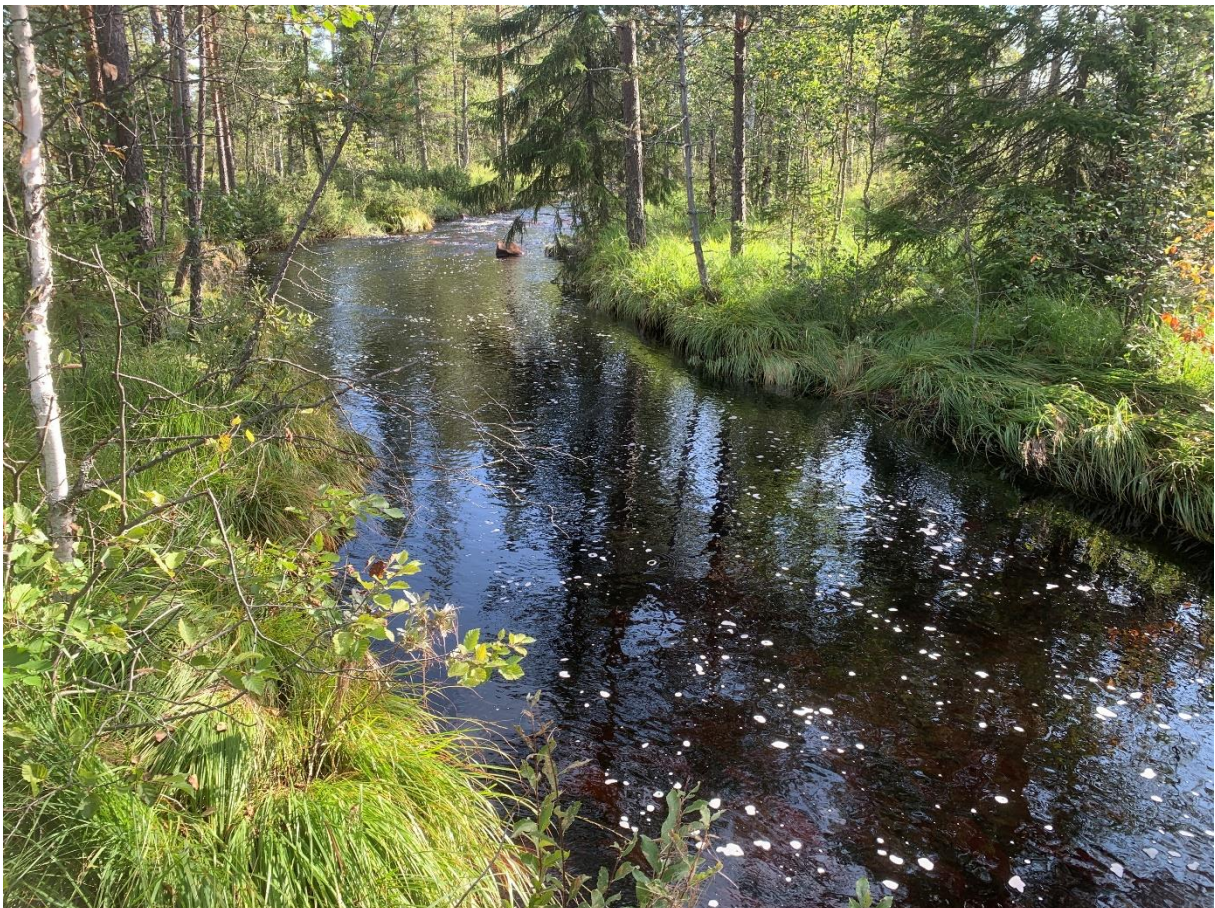
Sträcka 2

Sträckan är svags strömmande med översvämmad skog. Bäckan växlar här från lite grundare till en djupare parti. Här har en liten rifflepool bildats vilket ger en möjlighet till diversifiering av olika organismer. Här finns möjlighet till uppväxtområde och ståndplatser för örtingen. Förslaget är att återställa basnivån genom att höja upp den bestämmande sektionen nedströms och tillföra ved!

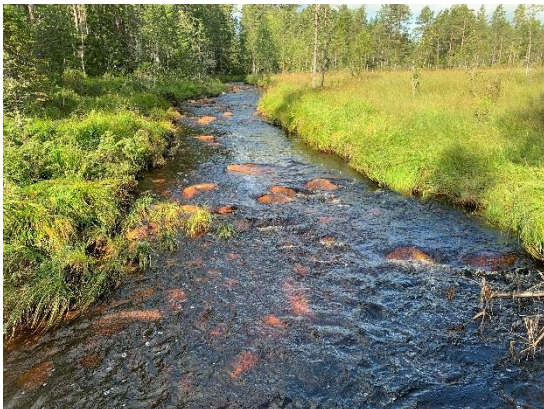
Här är Gårdtjärnån strömmande genom blockrik morän med inslag av våtmarker. Bäckens är här försiktigt rensad. Den första delen, sträcka 3, upp till vandringshindret är blockrik. Gissningsvis har viss återställning skett här, men det finns möjlighet till ytterligare återföring och spridning av rensmaterial. Slutet på sträcka 3 består av sprängt berg. Fallhöjden är fördelad på 20m lång sträcka.

Typisk bild på sträcka 3

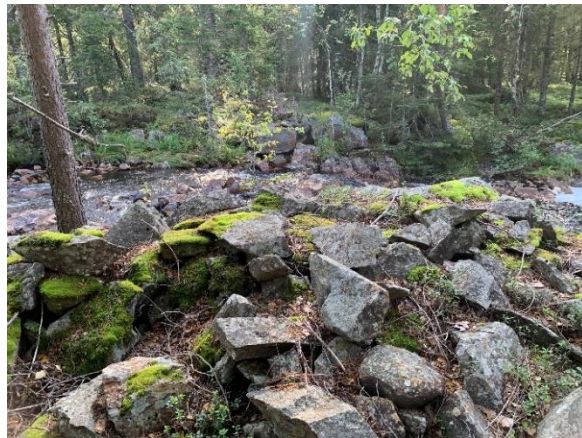
Är det en bortsprängd ö? Stig eller väg syns ej på gamla kartor, men kan det kan vara en bortsprängd ö, eller rest av en väg överfart

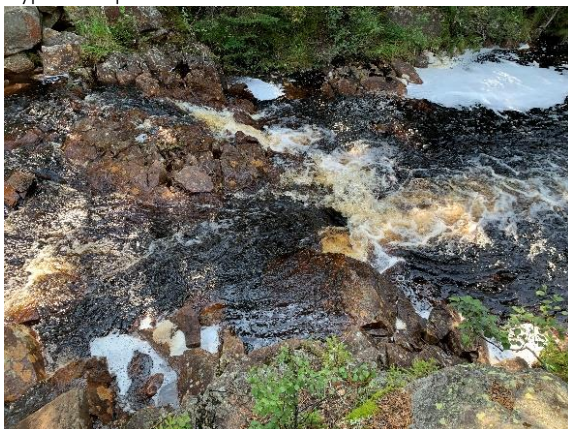
Del av fallsträckan som avslutar sträcka 3

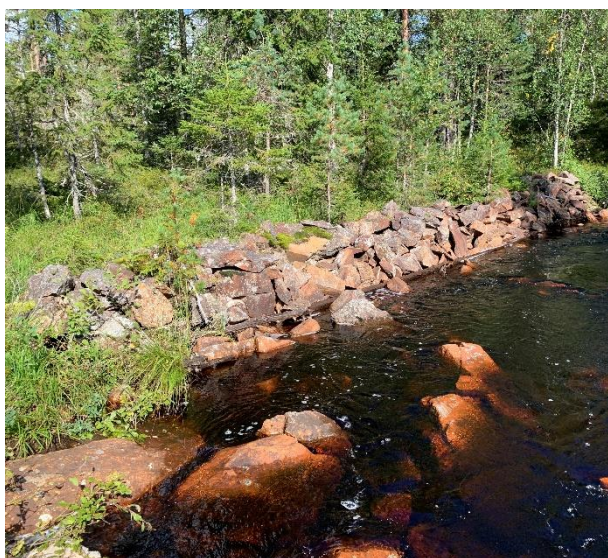
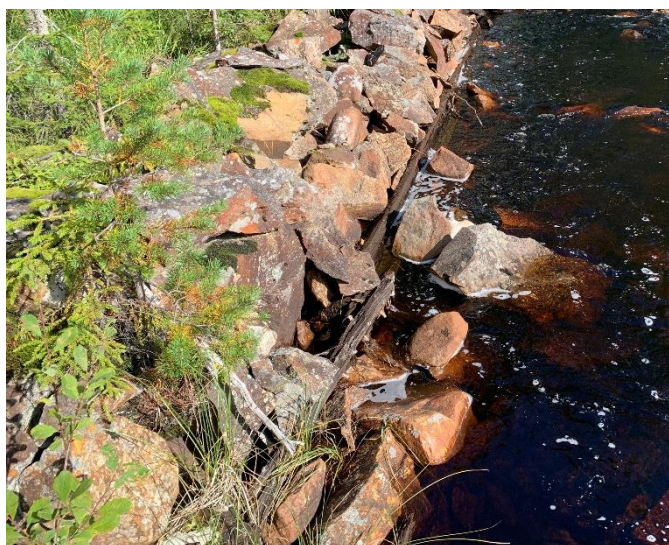
Sträcka 4 avslut strax uppströms lugnvattnet – sprängd sten som kan återföras bäcken.

En stensättning finns längs älven vid sträcka 4. Krossten efter sprängda hållar finns som lämpligen kan återföras i ån. Ved bör tillföras. Uppväxt och ståndplatser bedöms med en 2:a – dvs finns, men inte i hög grad.

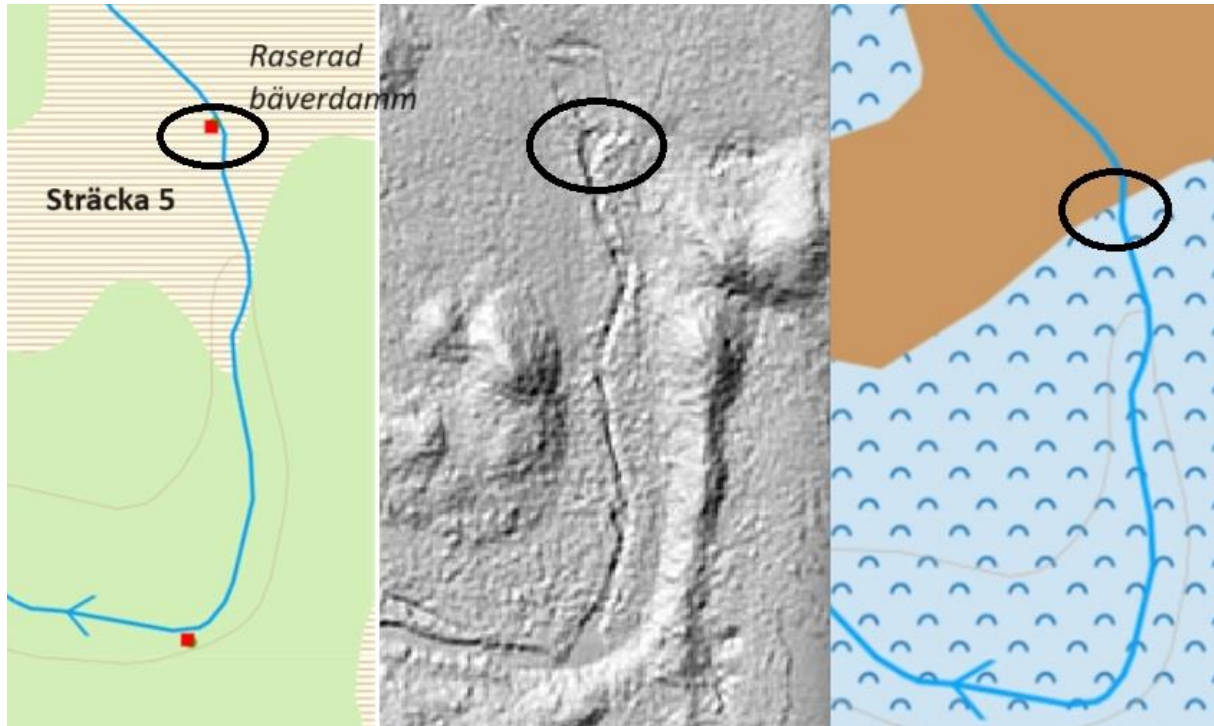
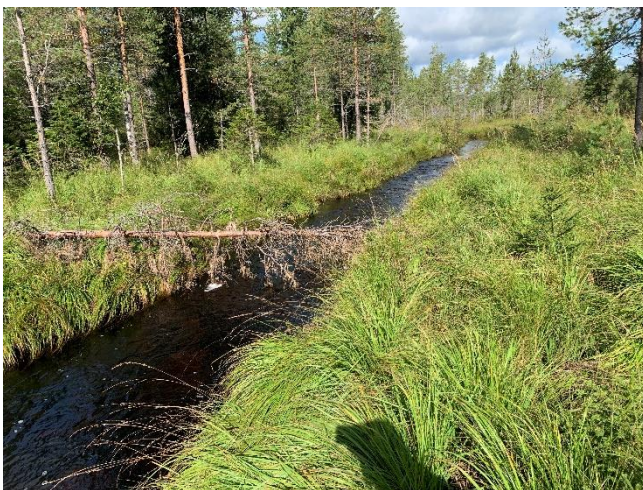
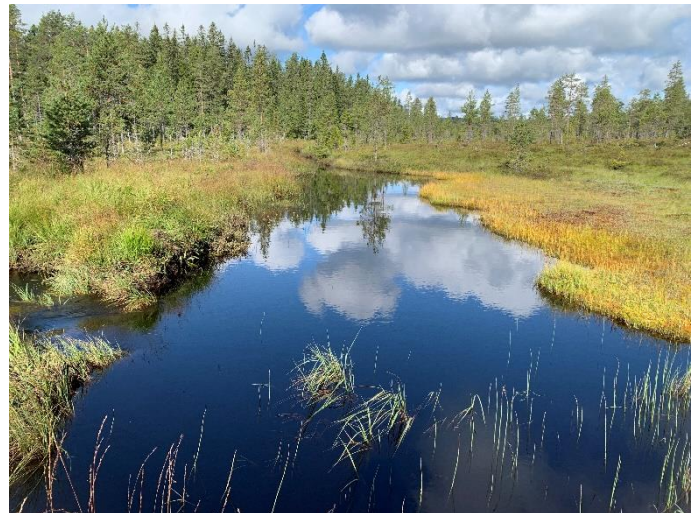
Sträcka 5

En djup snabb liten sträcka – 500 m - och med stenbotten som bedöms som orensad. Sträckan avslutas vid vad som förmodas vara en gammal raserad bäverdamm. Strand och bottenerosion sker idag då vattnets nu inte längre är dämt av de raserade bäverdammar. Troligtvis kommer sträckan nedströms att återgå mer lugnflytande på sikt.

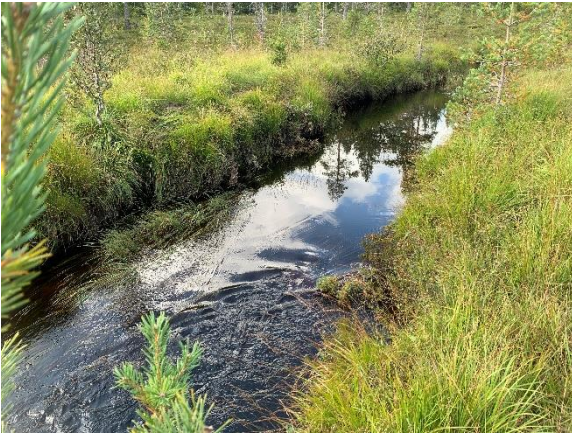
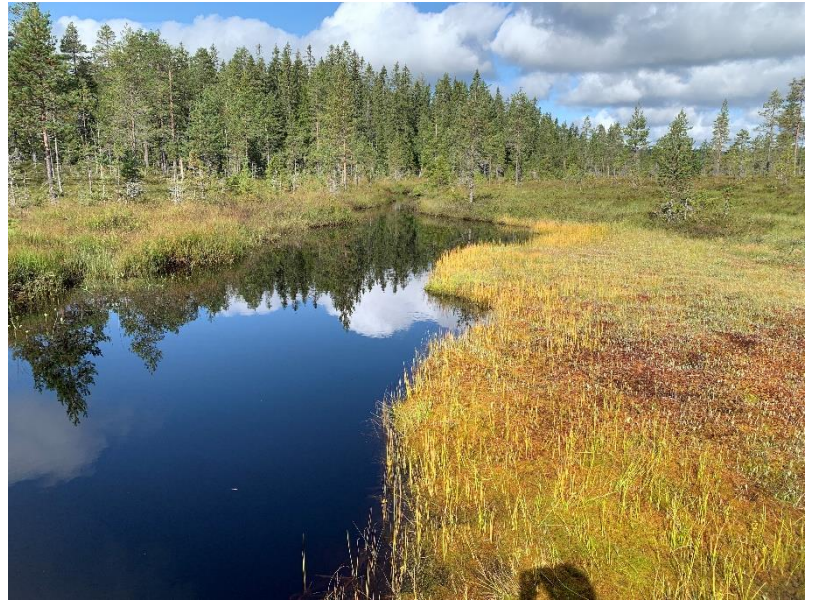
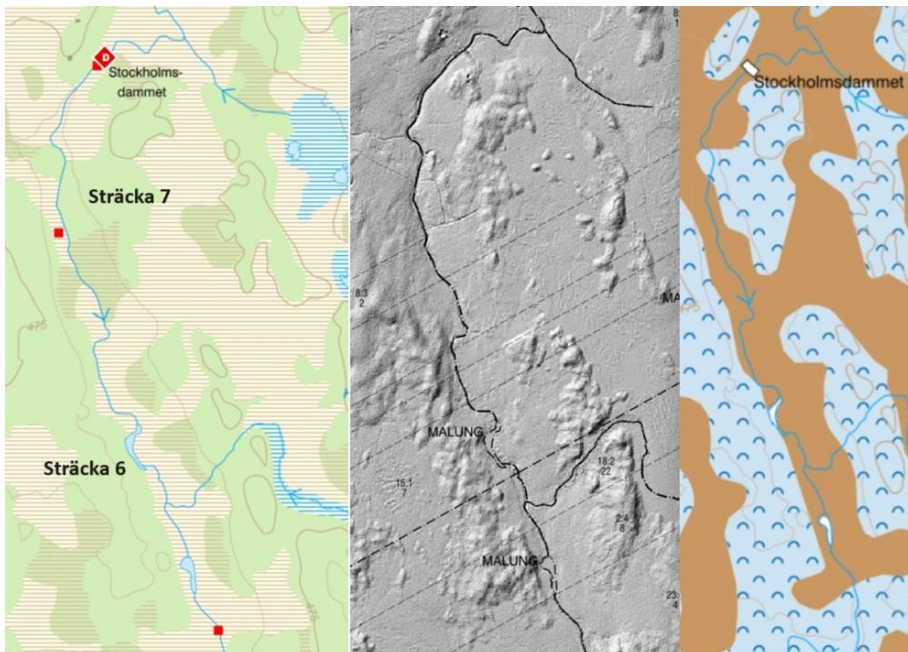
Här bedöms ån vara orensad. Sträcka 6 är svagt strömmande och rinner i ett stråk av torvmark. Här finns flera förmodade gamla bäverdammar som idag ger möjlighet till ståndplatser.

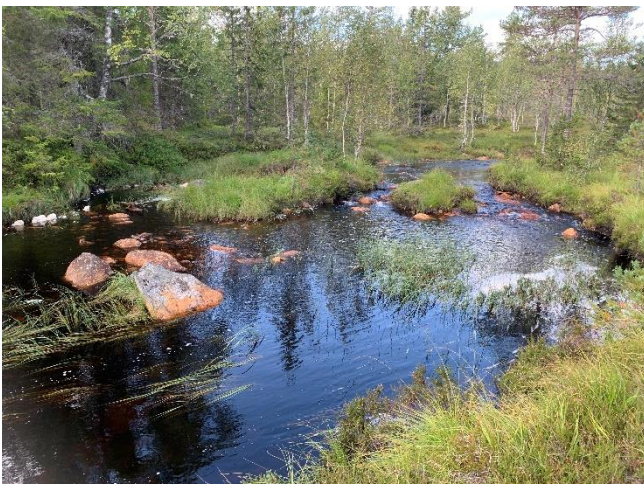
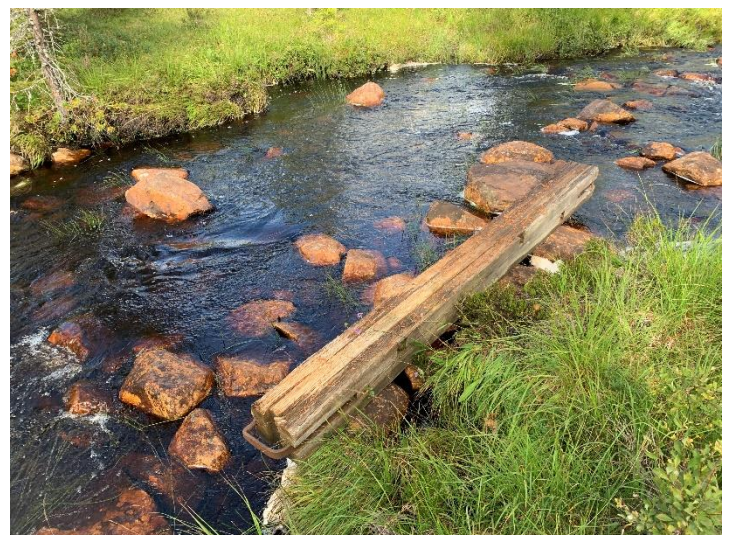
Sträcka 7

Här är det mer strömmande, med en öppen sidofåra. Området är indämt och oklart var en naturlig basnivå har varit. Det finns rester av den haverareade Stockholmsdammet uppströms längs stränderna. Sträckan bedöms som försiktigt rensad, sten/block samt ved behövs i ån. Sträckan avslutas vid Stockholmsdammen om beskrivs under sträcka 8.

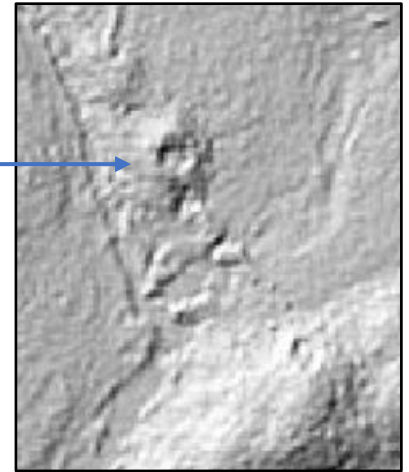
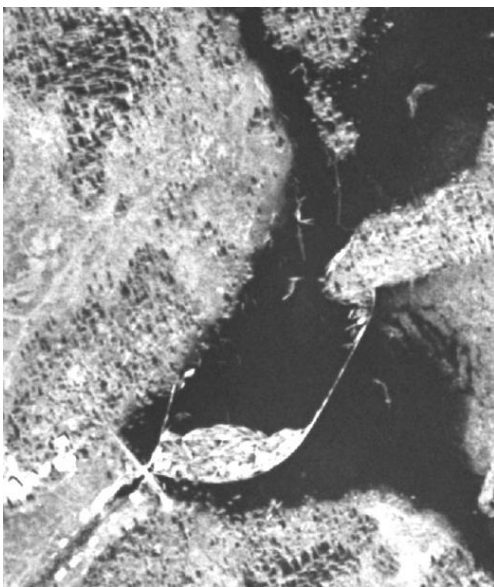
Nedan: foto på det indämda området uppströms Stockholmsdammet som det ser ut idag.

Flygfotot från 1960-talet visar hur flottningsvirket samlas i läns uppströms Stockholmsdammen. Nedströms ligger virke på stränderna. Då dammarna inte ingick i flottleden är de idag fastighetsägarens ansvar, vilket är Malung S:4, dvs kommunen. Omgivande fastigheter där dammvallarna ligger är markerade på lilla kartan.

Åtgärdsförslag – städa men ta inte bort mer än nödvändigt för fiskpassagen!

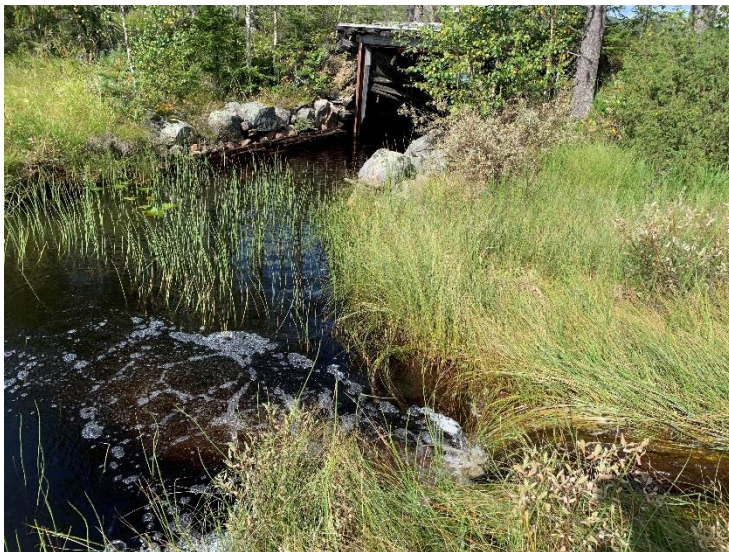
Gårdtjärndammen idag. Dammen är stadd i nedbrytning, men är fortfarande ett vandringshinder. Idag har vattnet funnit en väg genom dammen, på landfästet i öster. På terrängkarta är omlöpet ritat in med gult. Upströms indämda område är därför mindre än under flottningstiden.

Två foton på omlöpet vid Gårdtjärn-dammen

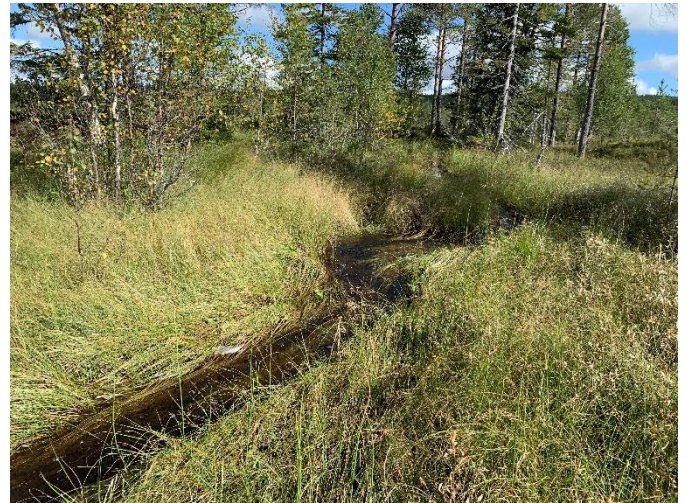
Indämt område uppströms dammen

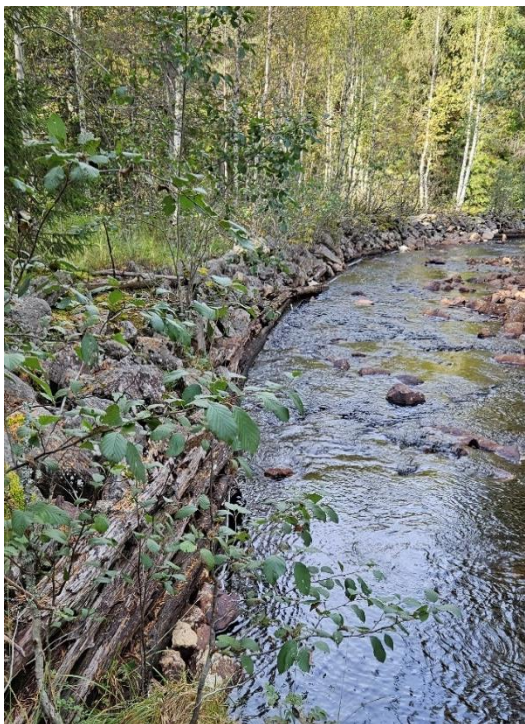
Foto på vällen som stänger Åssjöälven gamla fåra och leder vattnet in i Länsmansflån 16 sept 2023. /se även flottledsutslaget.

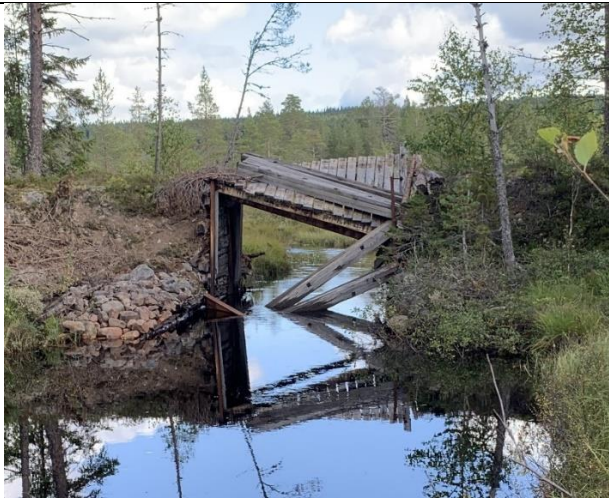
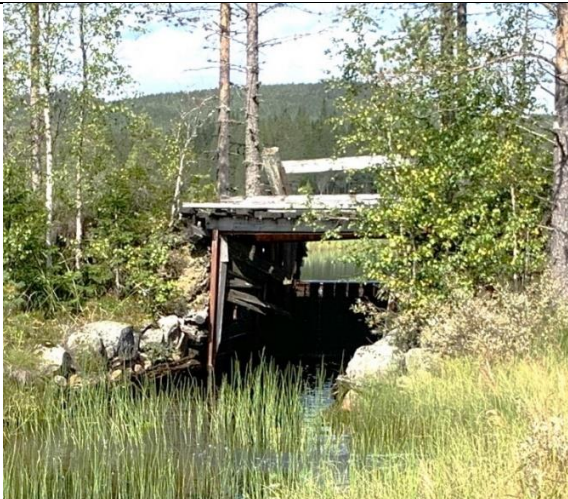
<p>Gårdtjärndammen</p> <p>Samfälligheter MALUNG-SÄLEN MALUNG S:4</p> <p>Koordinater SWEREF 99 TM N 6715375, E 415336 WGS84 60°33'55.4"N 13°27'20.2"E</p> <p>Höjd 474 m ö.h.</p> <p>Omlöp</p>
<p>Stockholmsdammen : Dämnet är raserat och utgör ej något hinder i dagsläget.</p>	<p>Gårdtjärndammen är ett partiellt hinder för öring då de kan passera genom en sidofåra. Trät i dammen är ordentligt ruttet och hela konstruktionen kommer att raseras i närtid.</p>
