Huvudfåran del 2:

Halgån från Kölans mynning upp till Sjöbäckens mynning

Utredning Halgån Huvudfåran del 2 från Kölans mynning upp till Sjöbäcken

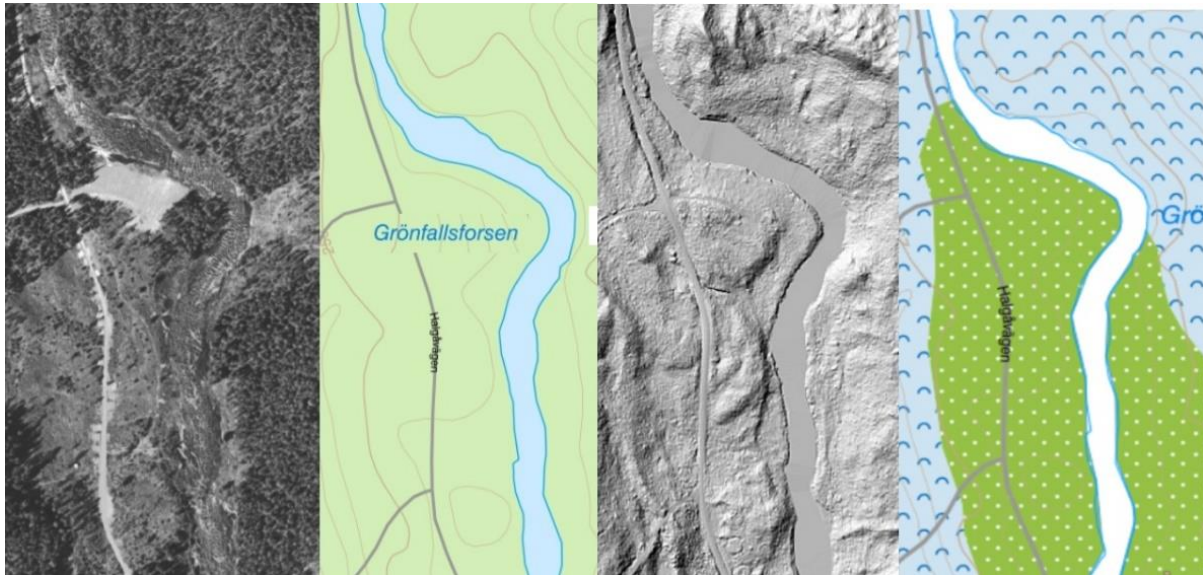
3. Vid Grönfallsforsen

Här böjer älven av runt udden av isälvsgrus. Vitt= timmerupplag på flyg foto från 1960. Sprängt i fallet. Ingen sidofåra?

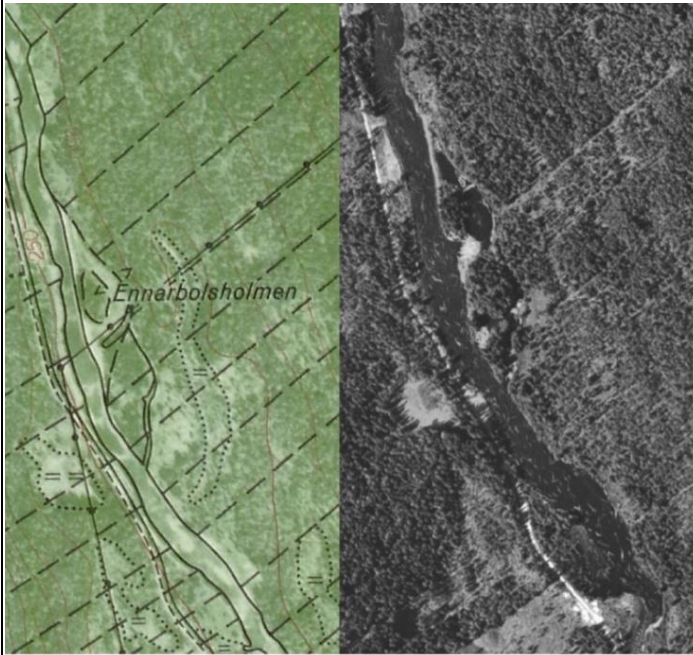
4. Vid Enarbolsholmen

Enarbolsholmen ligger på ett lager av grus avsatt av isälven. På väster sidan om Halgån är isälvsavsättningen tunnare och mer osammanhängande. (grå markering med gröna prickar) Morän (ljusblått) är på Tvärfallets sluttning kullig och landskapet backigt.

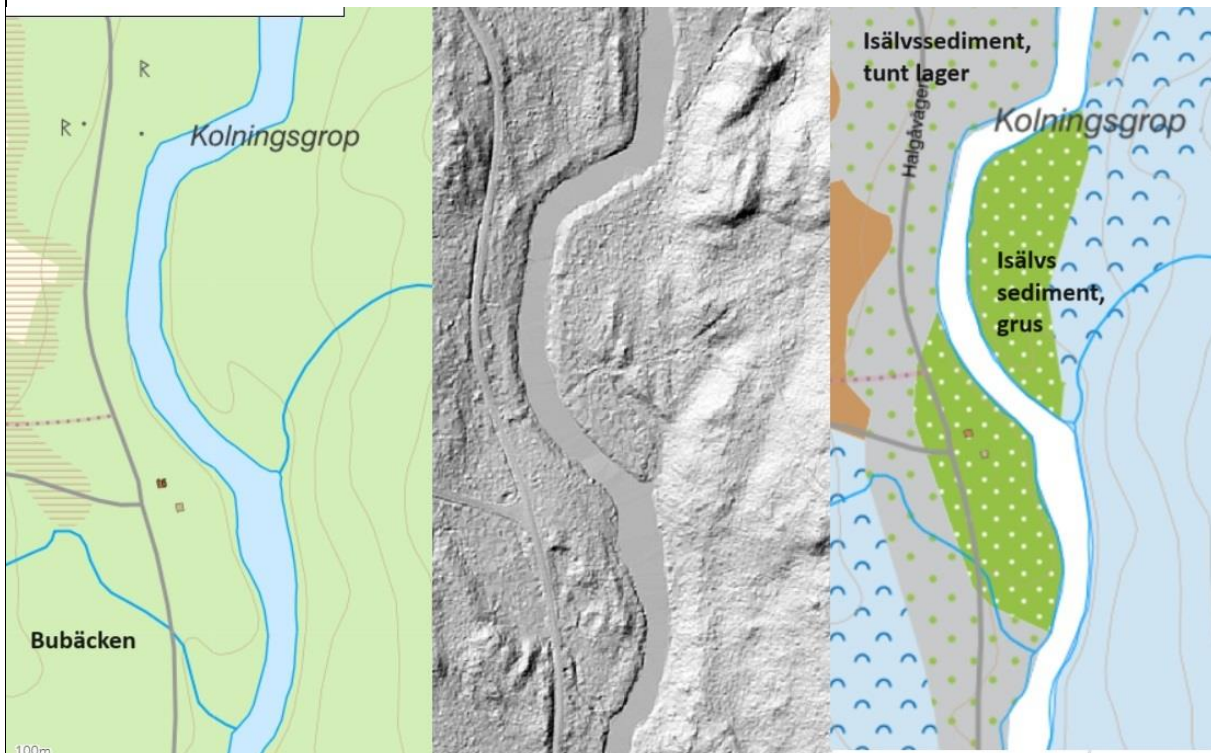
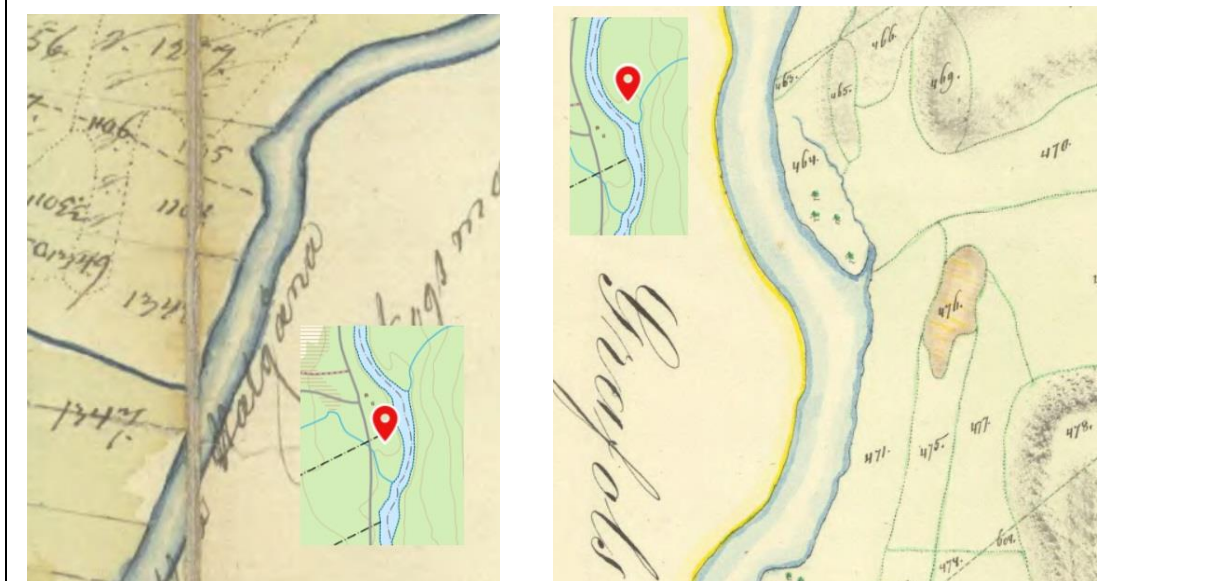
6. Vid Bubäcken mynning

väster om "Stora Halgåna" hemmanet Grafvol år 1851 och öster om Elindebol år 1875

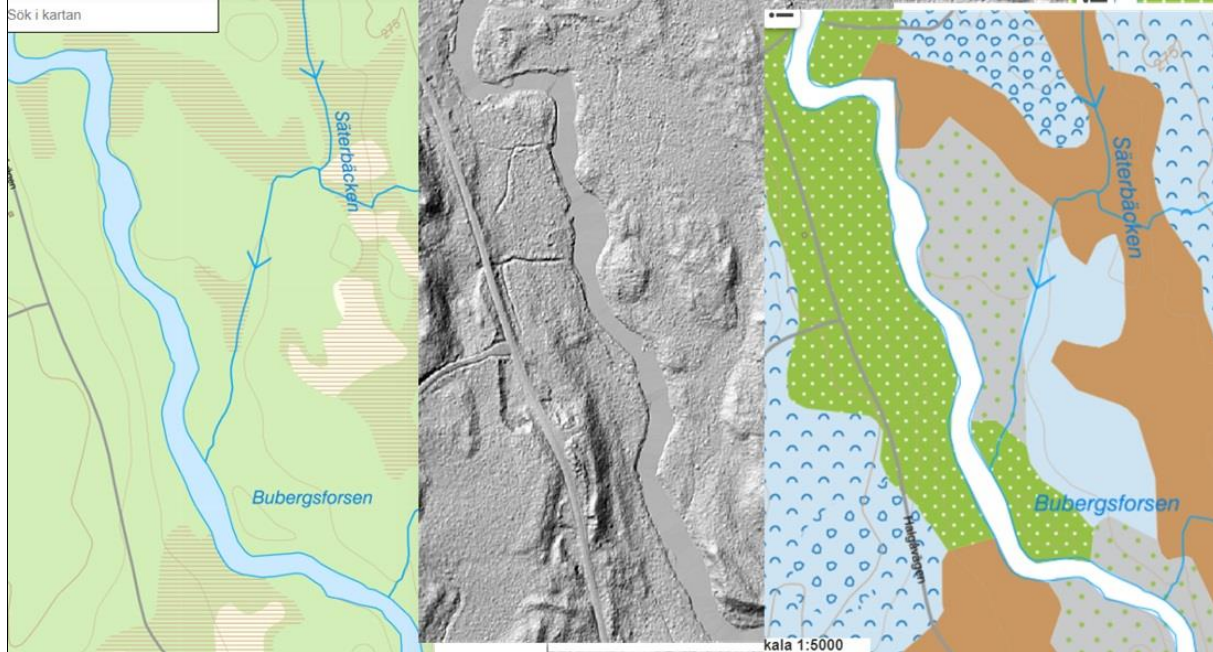
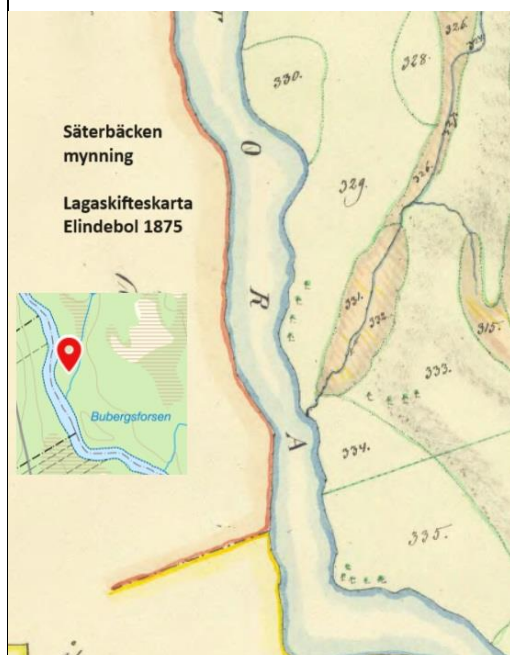
7. Uppströms Säterbäckens mynning

Området mellan Säterbäckens mynning upp till Halgåns 90° krök ner till är ganska flackt – Halgån faller 4 meter på en sträcka av 500 m och rinner genom ett tunt lager av isälvsediment runt några mindre höjder. En tidig sidofåra? Kanske kan man brädda älven här?

Koll och foto behövs.

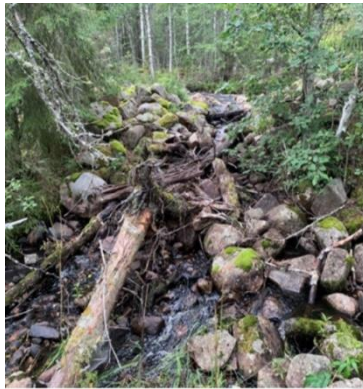
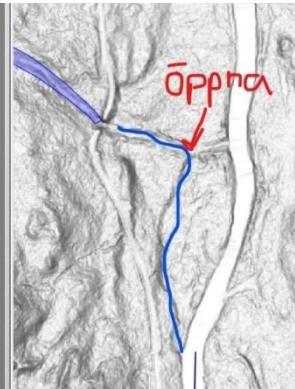
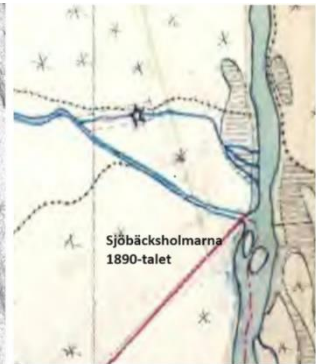
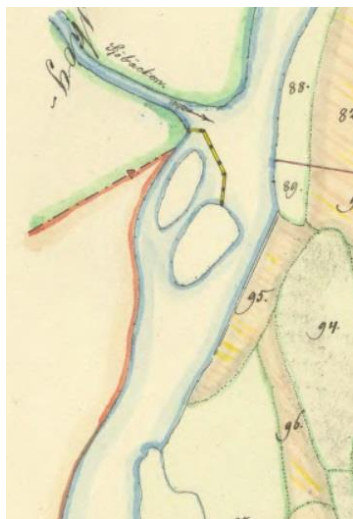
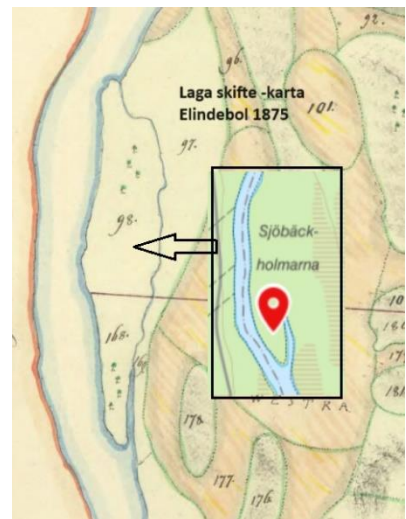
8. Nedströms Sjöbäcken mynning

Strax nedströms där Sjöbäcken mynnar fanns tidigare två holmar som idag är avsnörda.

Sidofåra från Sjöbäcken
För att återställa Sjöbäckens mynningsområde bör sidofåran öppnas.
