Halgåns biflöden: Sjöbäckens avrinningsområde med Stöllsjön och Kårebolsjön

Utredning Sjöbäcken AVR med Stölsjön och Kårebolsjön

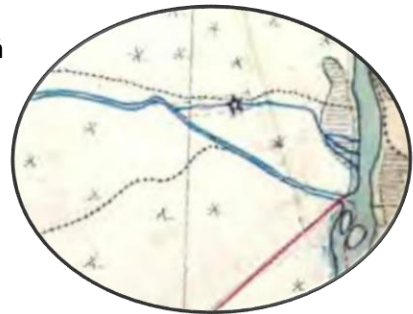
Kvarnen har bra tak, men slyröjning behövs!

5. Røj bort sly från tuben in till den fina **Sjöbäckskvarnen** och fortsätt med underhållet!

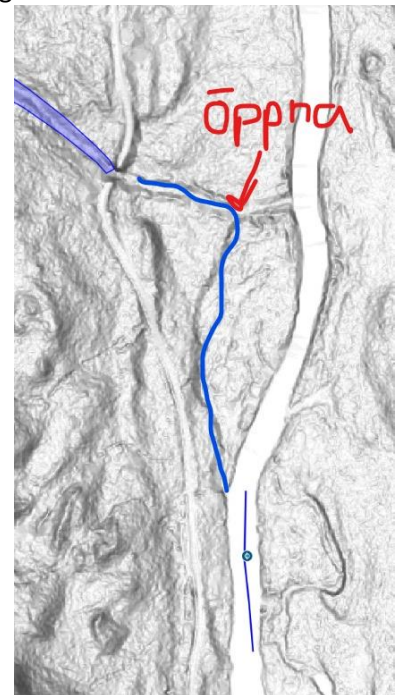
Sjöbäckens utlopp i mitten av 1800-talet – Mynningen är bred, med två holmar - Sjöholmarna i Halgån. Strecket mellan dem stänger virkets väg i Halgån.

Uppströms är en bro som byggdes om till en hängbro. Det lilla deltat norr om är utloppsbäcken från Elindebols kvarn. Vårt förslag är att man gör en försiktig öppning i stenvallen för att återskapa sidofåran. Se foto nedan taget på den igenproppade fåran.

Detta beskrivs även i Del 2, Halgåns huvudfåra från Brattfallets överfallsdamm till Sjöbäckens mynning och åtgärderna görs lämpligen i samband med biotopvård i Halgåns huvudfåra, hänvisar till det dokumentet. Åtgärd XX

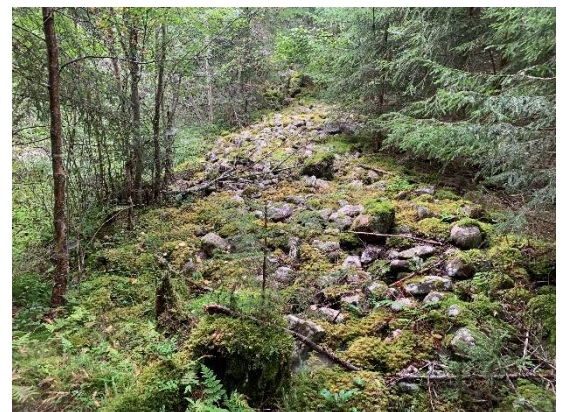
En bit uppströms. Våldiga rensvallar stängde av tidigare sidofårur ut i Halgån.

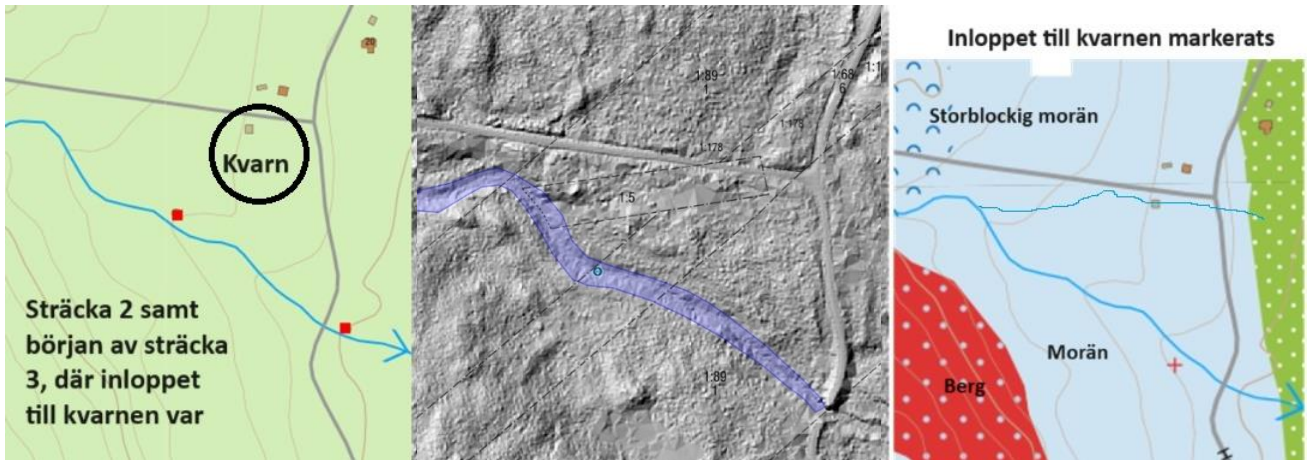
Sträcka 2 är en fors, c:A 180 m, bedömd att rens kan återföras. Hela sträckan ingår i kulturområdet "Timmerskodd bäckfåra". Längs stränderna ligger dubbelkistor för att hålla flottningsvirket på rätt plats.

Sträckan börjar vid vägbron, som byggdes efter flottningstiden.

Foto nedan: Forsen bedöms inte som vandringshinder. Här har elfisken skett.

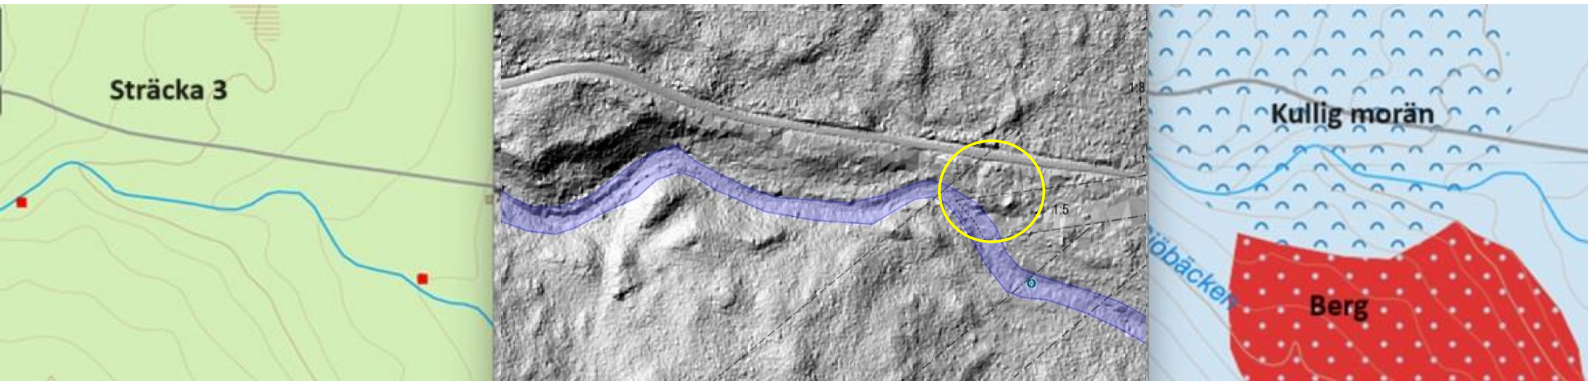
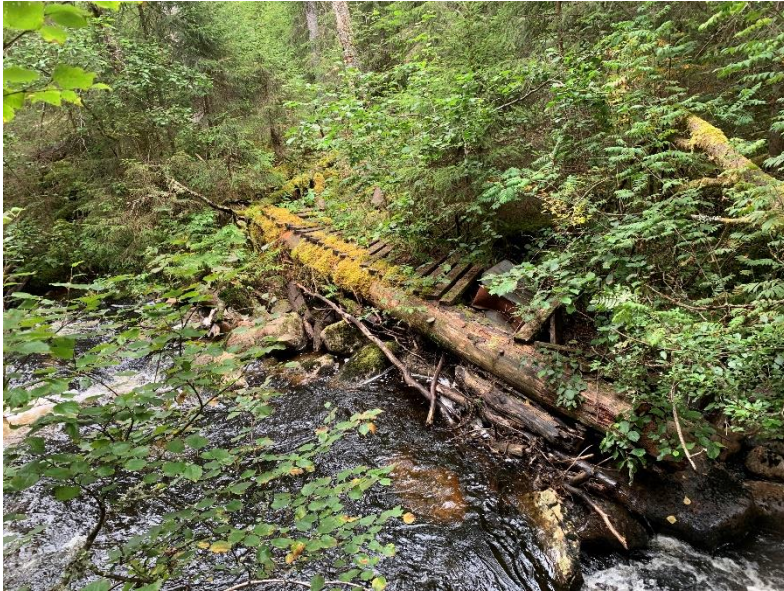
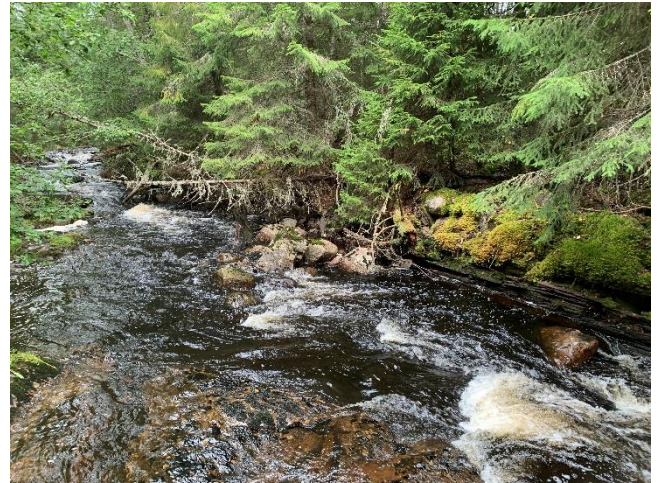
Sträcka 3

En lång strömmande sträcka, förhållandevis fin inom fåran men kraftigt hopklämd. Den kan ha varit en blockrik biotop tidigare. Sträckan ingår i kulturlämningsområdet, ljusblått på terrängkartan nedan. (se även sid 9) som avslutas i ett naturligt vandringshinder – beskrivs under sträcka 4, Sträckan bedöms med en hyfsat bra för uppväxtmiljö för öring. Förslaget är att återföra rensmaterial i fåran.

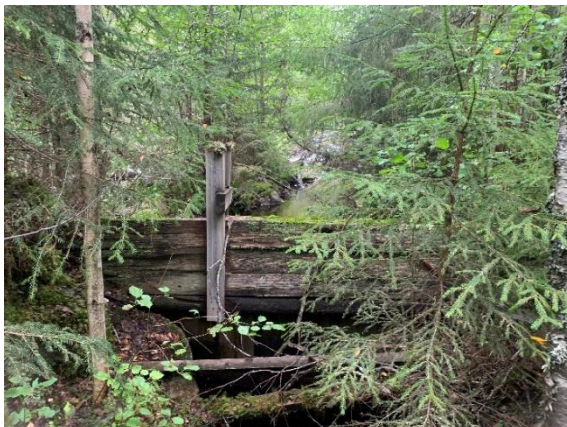
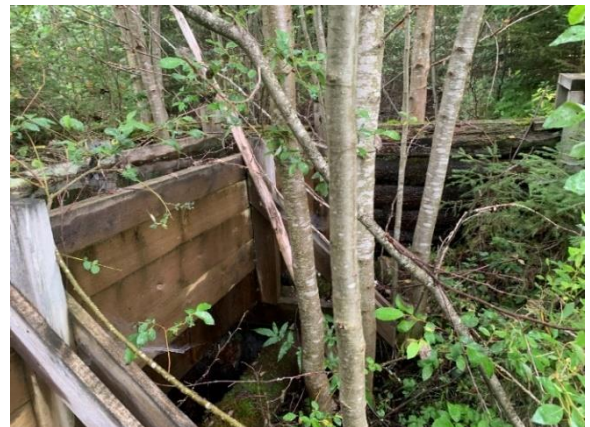
finns ett tecken för damm – gul ring på terrängkartan - det är den tidigare dammen för kanalen till Elindebols kvarn. Detta bör släckas, då man under biotopvården stängde av kanalen vid mynningen, så att fisken inte ska hitta fel och hamna i kvarnrännan. Foto på nedan t.v. på "stoppet" och t.h. på rännan strax innan kvarnen som behöver restaureras.

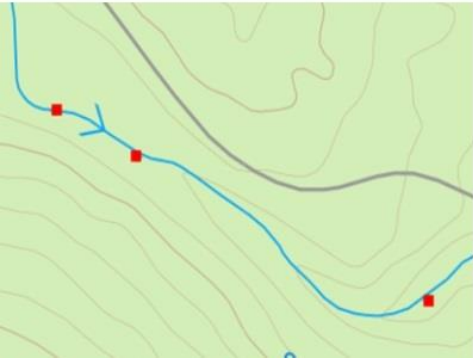
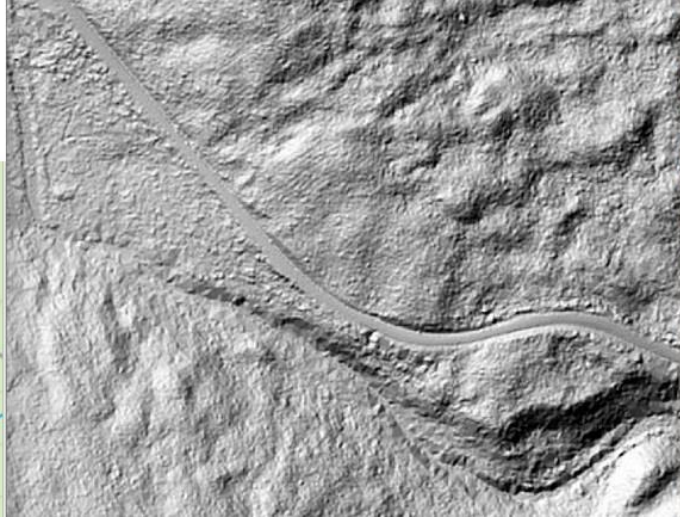
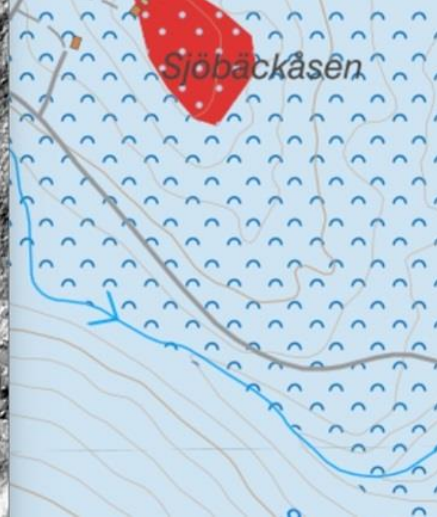
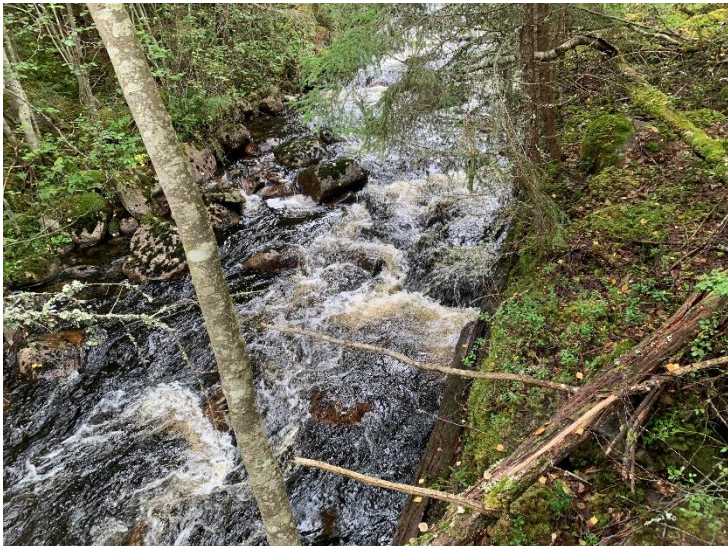
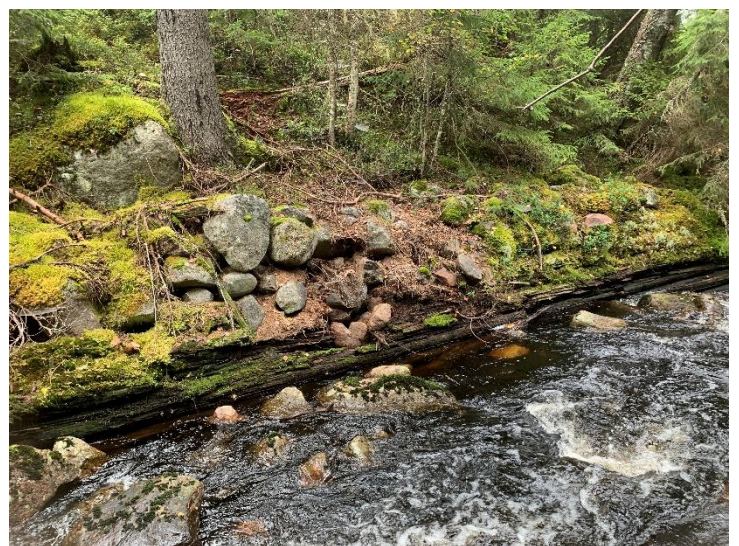
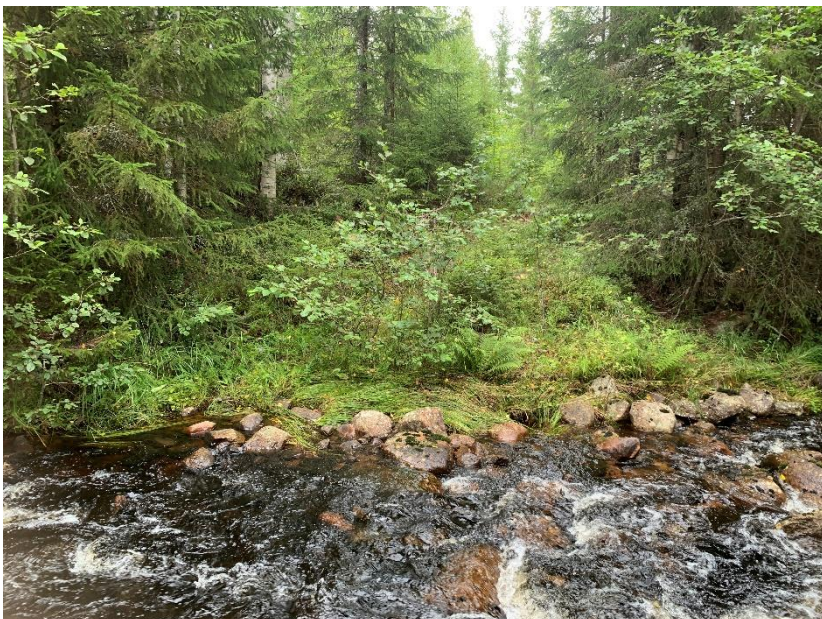
Sträcka 4 och 5

Sträcka 4, 300 m, börjar med ett fall passerbart för öring men inte för mört – beskrivet så här: 2m fall över ca 10m lång håll, rensad, krossten i dubbelkista på högersidan. Att återföra rens vore bra. Uppströms den strömmande sträckan flyter Sjöbäcken mer lugnt på en kort sträcka. Den är orensad, men **förslaget är att återskapa S på sträckan nedströms, så att XXX (jag vet inte vad S står för,)**

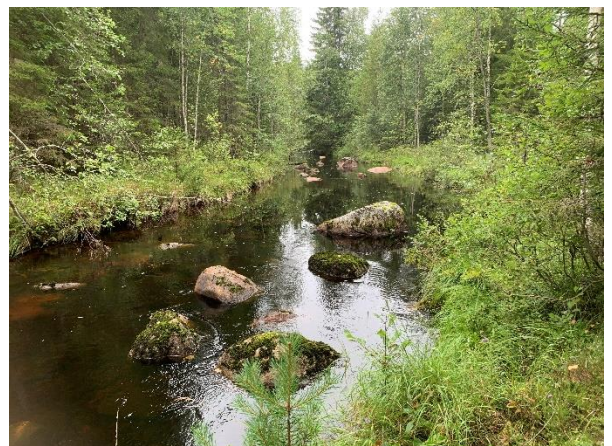
Timmerskodda sidor med mycket rens. Här fanns Kårebolsättern kvarn, läge se sid 37, foto t.v.

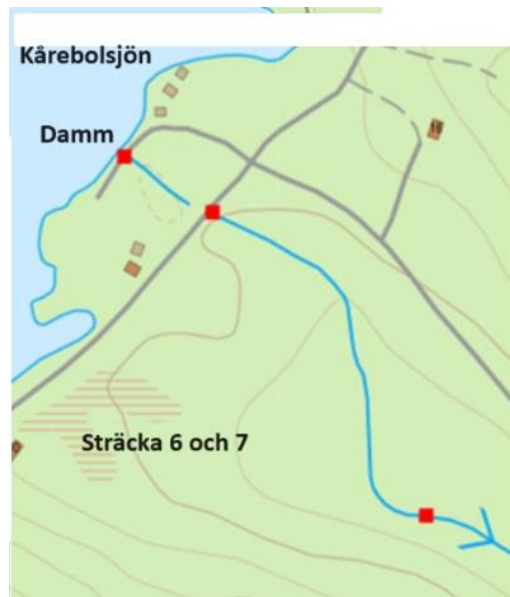
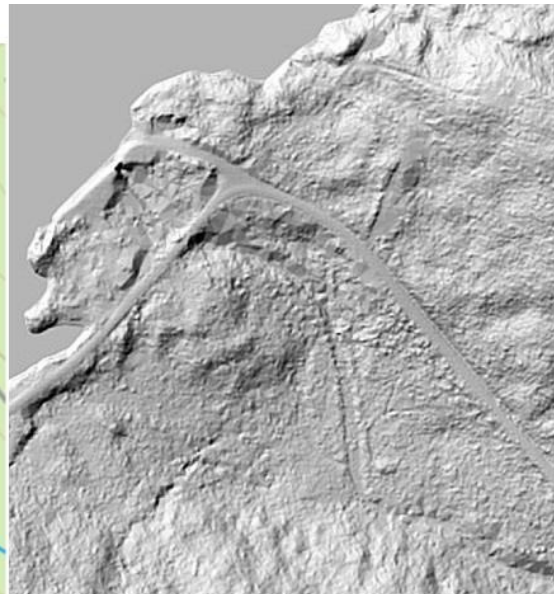
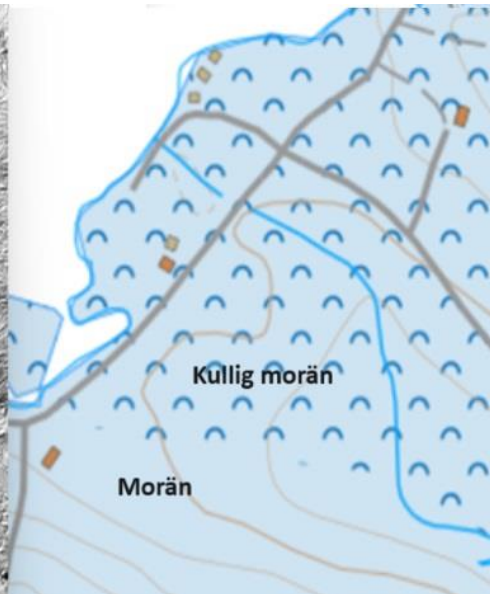
Sträcka 6 och 7

Här blir Sjöbäcken återigen strömmande. Runt sträcka 6 finns ett finsk skogsparti, med gammal skog och mycket dör ved. Uppströms vägen – sträcka 7 – omfattas av fornlämningsområde för Kårebolsättern. Här finns ett äldre båthus. Området Sträckorna skiljs åt av vägtrumman, där ett skibord utgör ett vandringhinder, detta bör åtgärdas och en valvtrumma bör läggas. Material finns tillgängligt för att tröscla, men 50m uppströms finns dammen vid Kårebolsjöns utlopp som def. hinder. Om dammen ska vara kvar – den är anmäld till NAPen – så finns möjlighet att skapa en fiskväg förbi i en naturlig svacka i terrängen. Se sid 22. Rensmaterial kan tillföras så att en bättre uppväxtmiljö med ståndplatser tillskapas.

Sträcka 6 död ved och kulturlämningar på stranden intakta. Timmerbeklädnad under vägtrumman är ett vandringhinder.

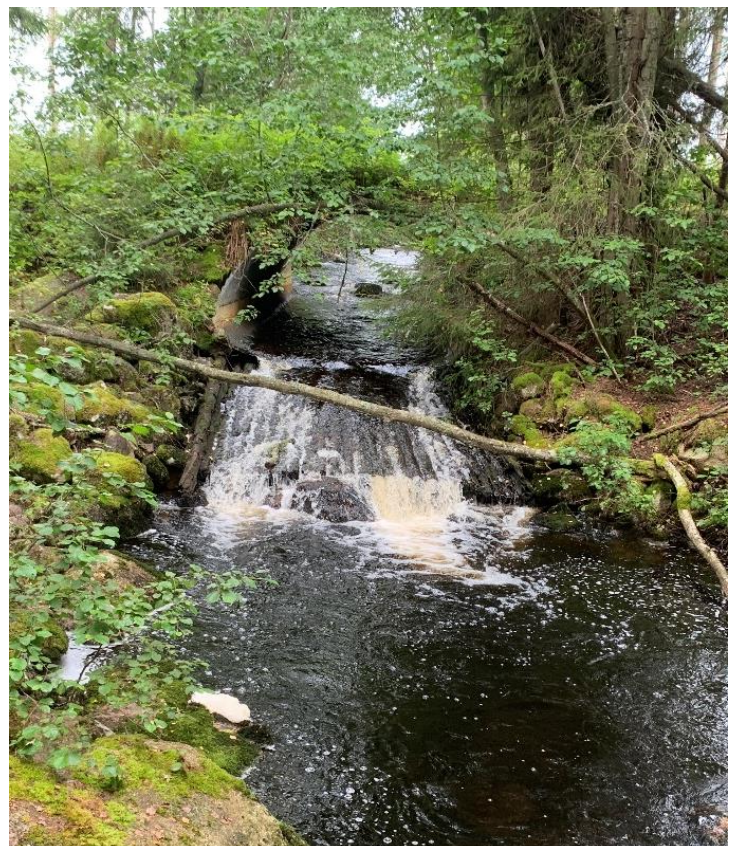
Sträcka 10, grävd kanal upp till Kårebaldammen, där en av luckorna ska ha en liten kil som förhindrar noll-tappning. Vid fototillfället överfall och en ytterst liten öppning på den mitten luckan.

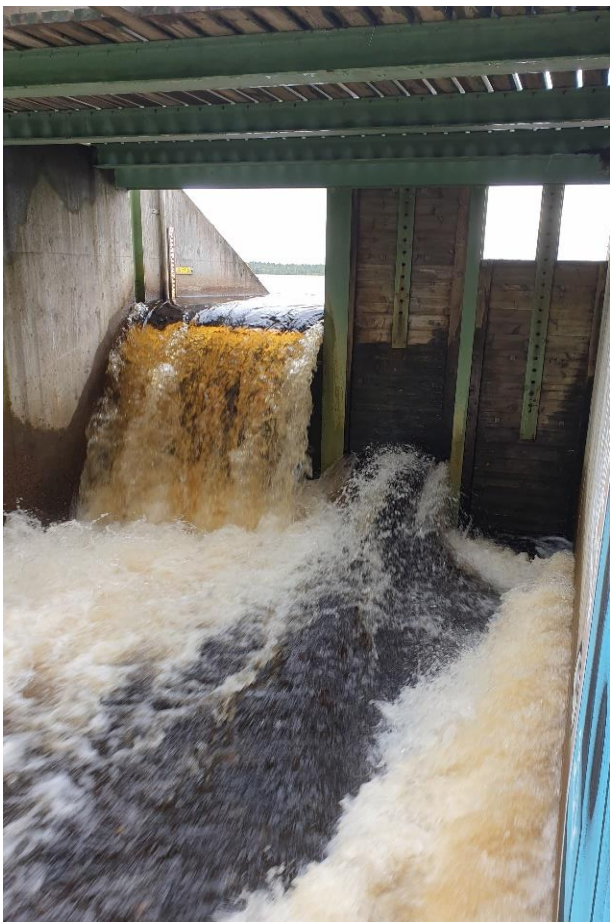
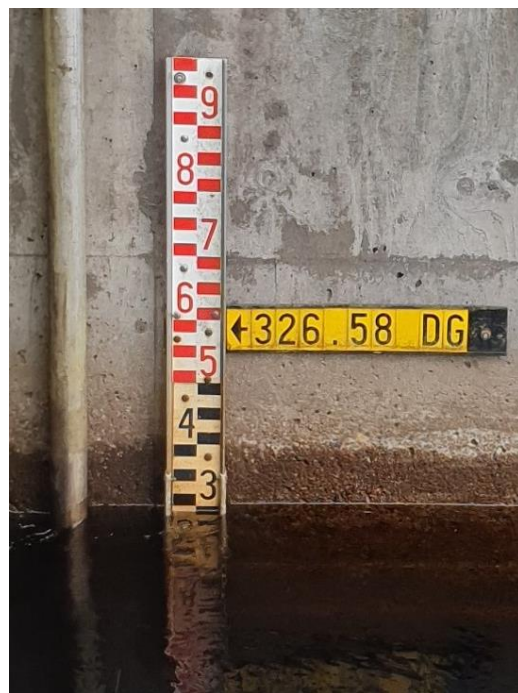
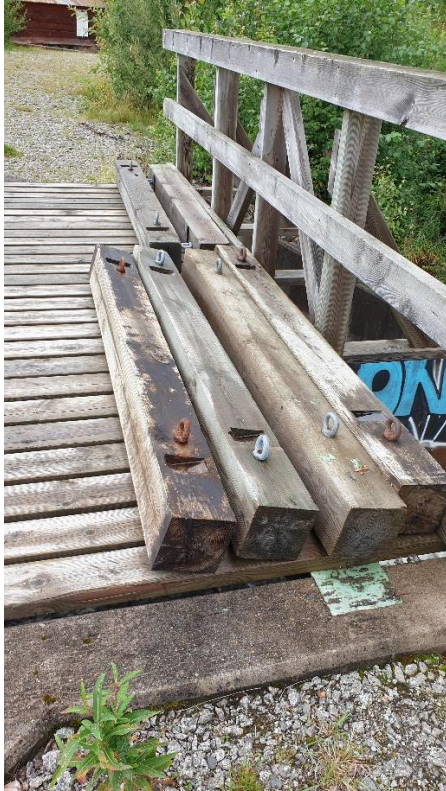
Dammen är helt ombyggd 2002 nu med sättrar och två luckor. Pegeln visar en dämningssgräns på 2,58, mellan tillåten amplitud är 2,33 m i kraftverksdomen och 2,63 i flottledsutslaget. Studier av Google Earth flygbildsekvenser med start 1985 visar att nuvarande reglering ger en ganska stor förändring av sjöns yta mellan fototillfällena, främst i norr. Tyvärr har vi inte lyckats att få regleringsuppgifter från Downing XX

Dammen är i tämligen gott skick.
Betongränna nedanför dammen mynnar i en grävd ränna ner till Sjöbäckens ursprungliga läge. Sjöbäcken faller ner till Halgån

En miljöanpassad reglering med mintappning gynnar öringen i Sjöbäcken men även för förbättring av syrestatusen i sjön under sommarhalvåret. I recipientkontrollen anges inte tappningen vid provtagningstillfällena, vilket är en miss.

Fiskväg kan antagligen ganska lätt ordnas genom ett omlöp väster om dammen, om kraftägaren väljer att ha kvar dammen. Om den ska rivas ut, så måste en bra ny utloppsfåra tillskapas. Detta bör formas så att vandringshindret vid vägen strax nedströms dammen byggs bort.

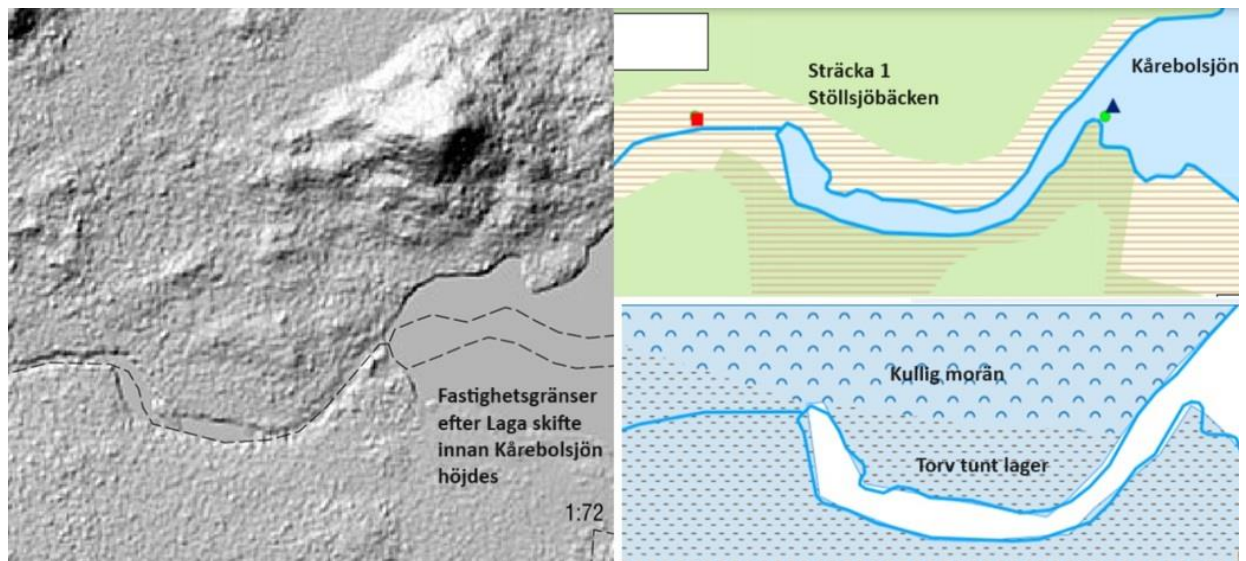
Sträcka 1

Lugnflytande, svagt meandrande. Indämt med rensad nacke. Sjöinloppet är tydligt rensat, resten av sträckan är kraftigt indämd. I mynningen är sträckan indämd, vilket tydligt syns på fastighetsgränserna, då Kårebolsjön har höjts.

Foto på mynningsområdet ut i Kårebolsjön

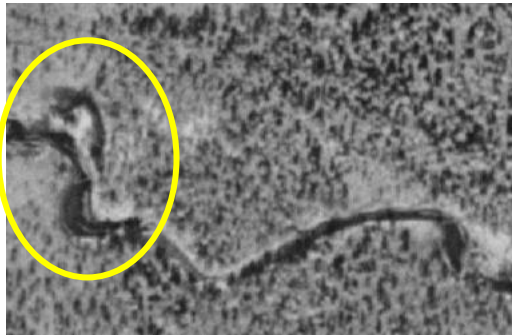
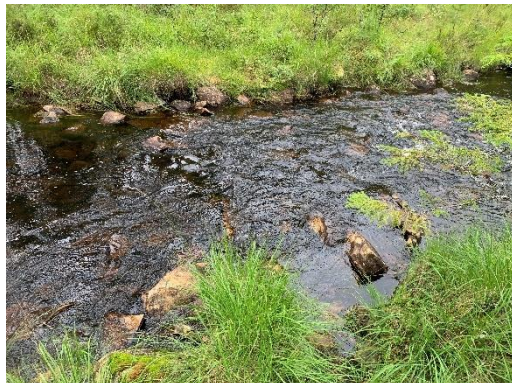
En drygt 100 m strömmande, ibland forsande sträcka som är kraftigt invallad av både naturlig och sprängd sten. Här behövs rensmaterial tillföras bäcken. Sträckan slutar i vad som tidigare var en liten sidofåra. Denna syns på flygfotot från 1960.

Foton från inventeringstillfället 23 aug 2023 nedström och upp.

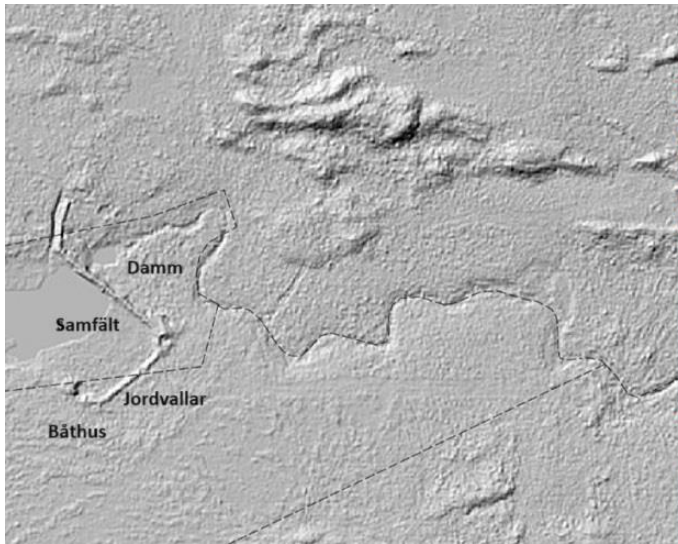
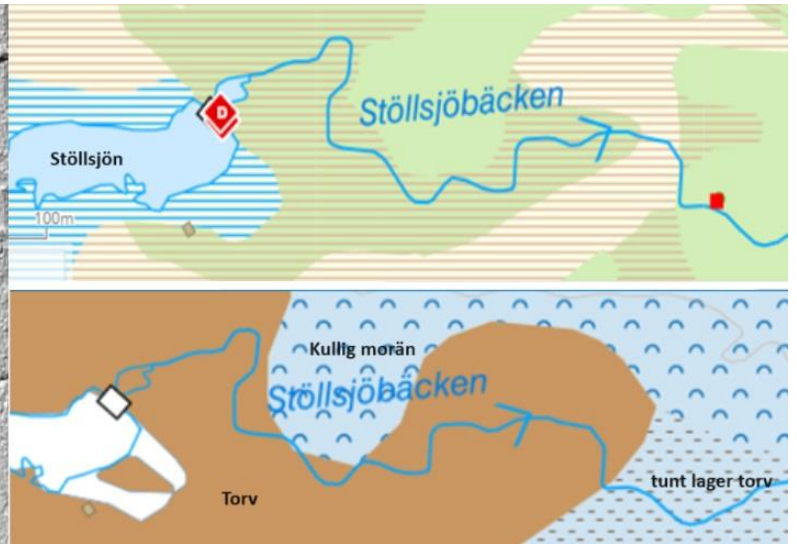
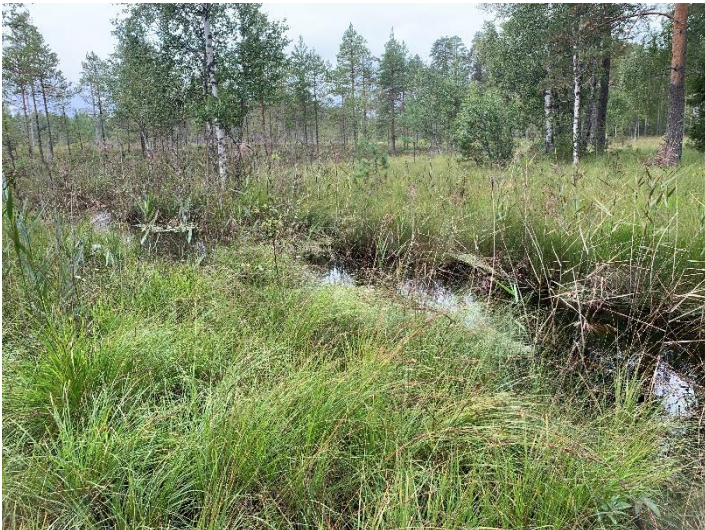
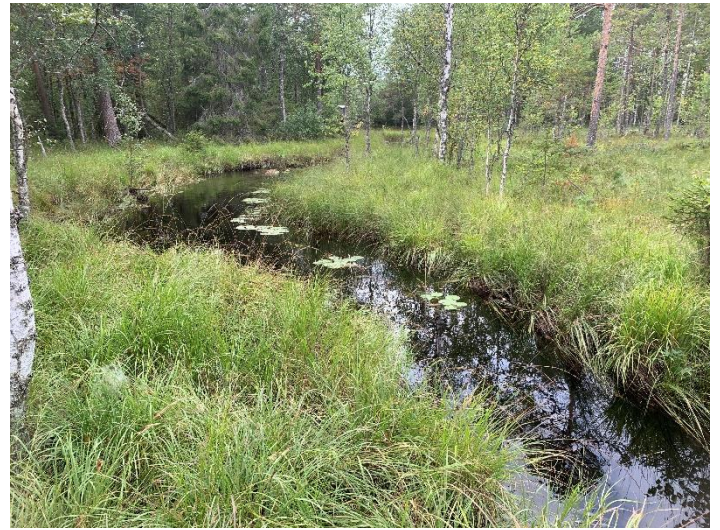
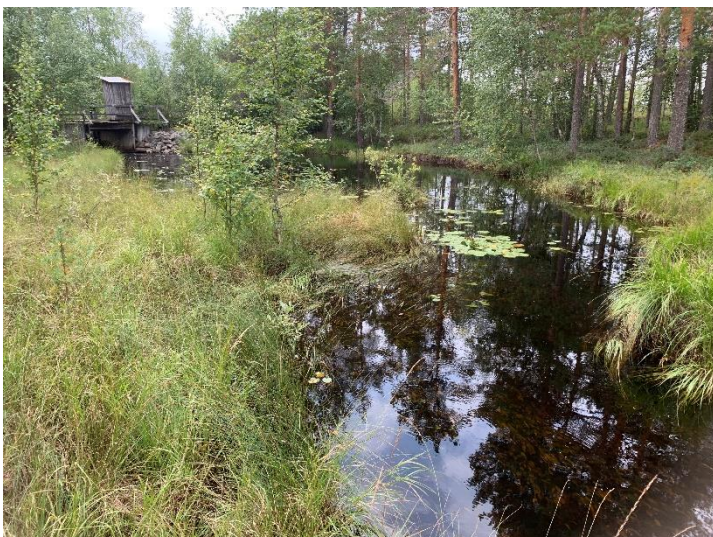
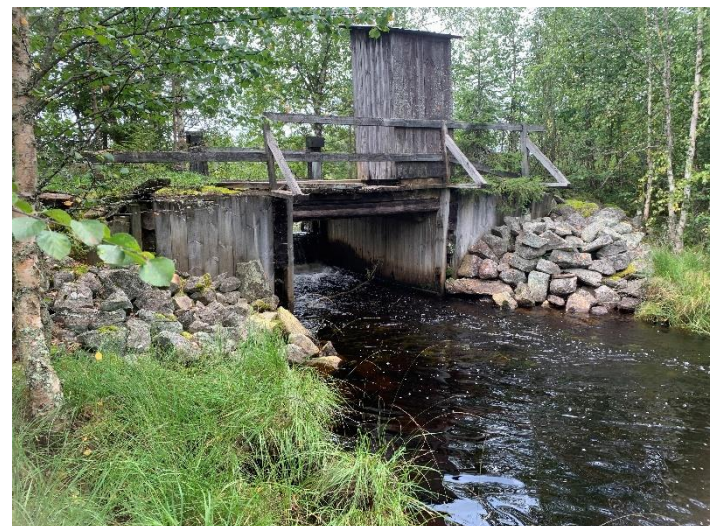
Sträcka 3 upp till Stöllsjödammen

Här rinner bäcken lugnflytande i ett något tjockare torvlager. Bottensubtratet kan dock ge möjlighet till öringlek, och ger goda möjligheter till ståndplatser. Sträckan bedöms inte som rensad, men den är urgrävd i samband med flottningen. Foto från inventeringen aug 23 från sträckstart till dammen. Mer om dammen se sid 29.

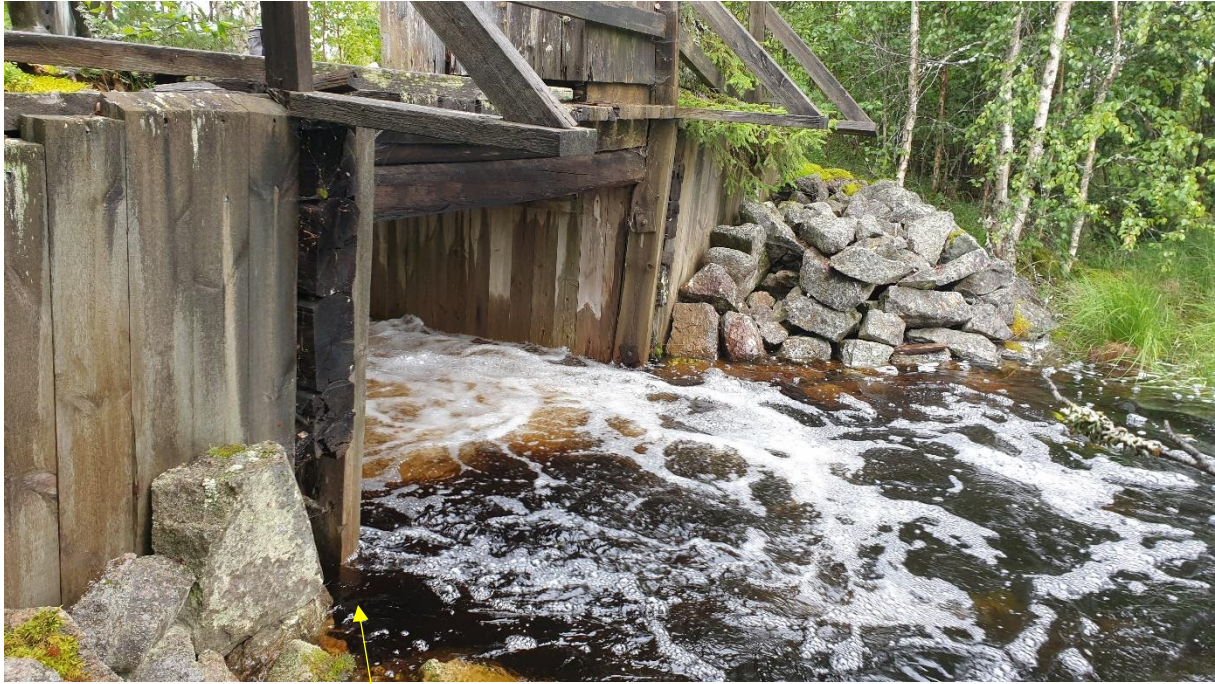
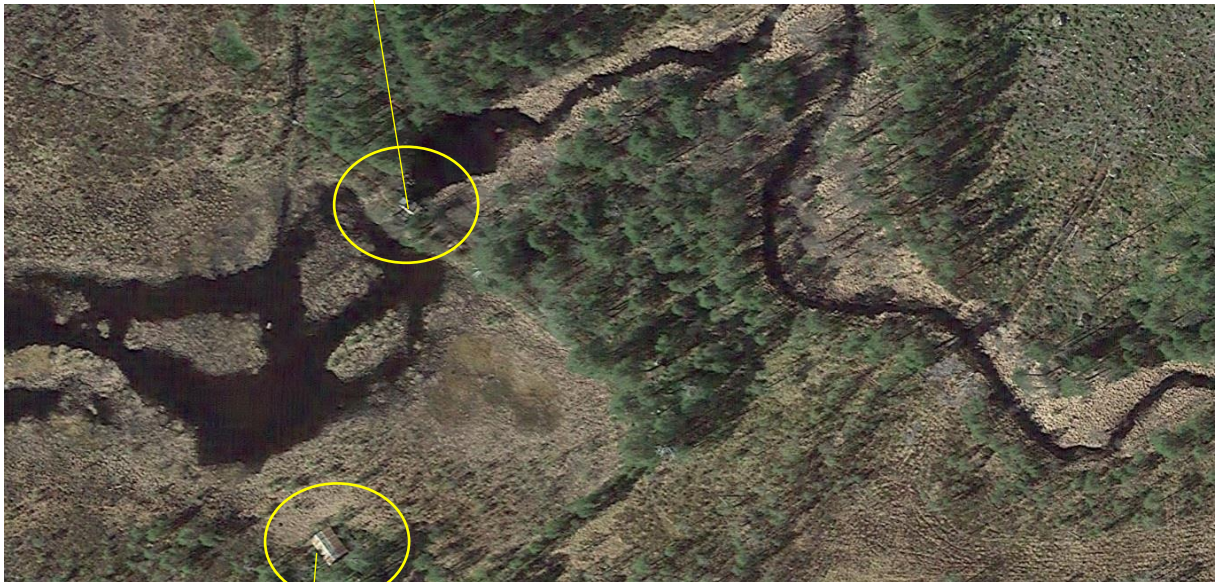
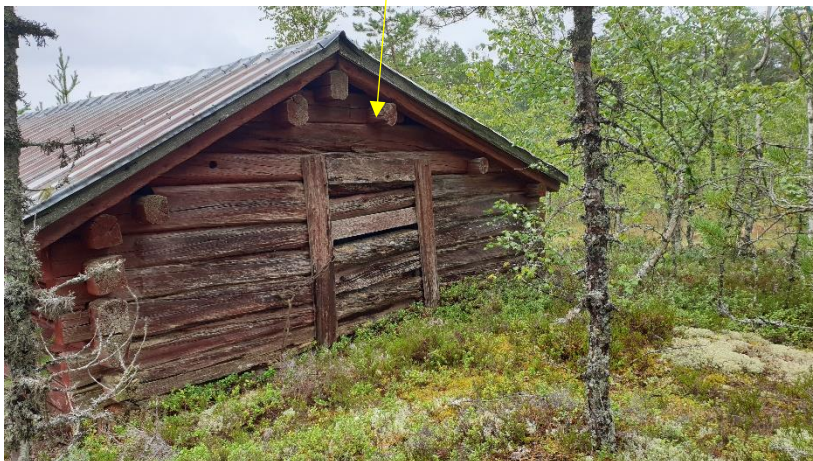
Satellitbild från 2022 med damm och båthus markerade. Dammverkar inte vara ombyggd sedan beskrivningen i domen 1946, dock har luckan bytts ut mot sättrar XXX I augusti 2023 var vattenflödet högt Sannolikt en nivå på 1 m över dammtröskeln, tillstånd gavs att dämna till 1,40 ovan tröskeln vilket pegeln slutar på.

Enl. uppgift från de boende är detta sjöns normala nivå, möjligen var sjön

något hög pga den regniga sommaren. Dammverkas idag inte. Studier på Google Earth flygbildsekvenser med start 1985 visar ingen större förändring av sjöns yta mellan åren. Foto på båthuset aug 2023.

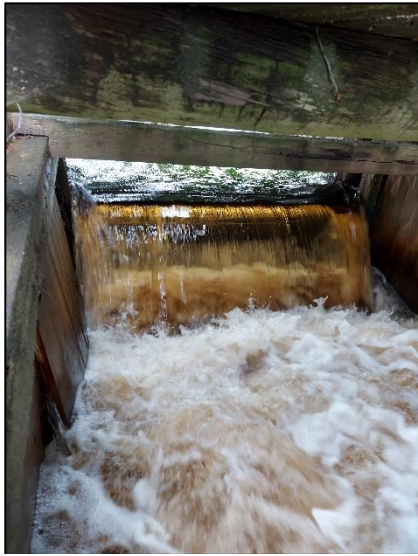
Utskov idag sätter ? Bör kollas vid lågflöden. XX

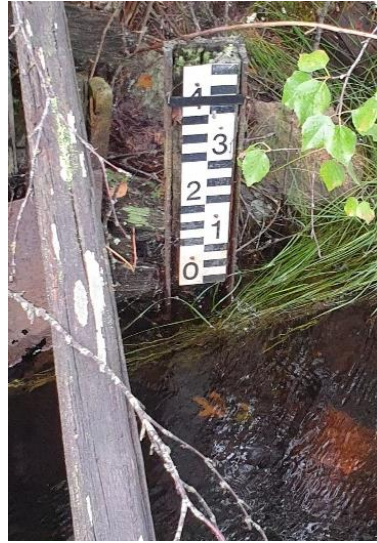
Pegeln visar nivå något under 1 m över tröskeln, aug 2023 om pegel sitter rätt visas DG på 1,40.

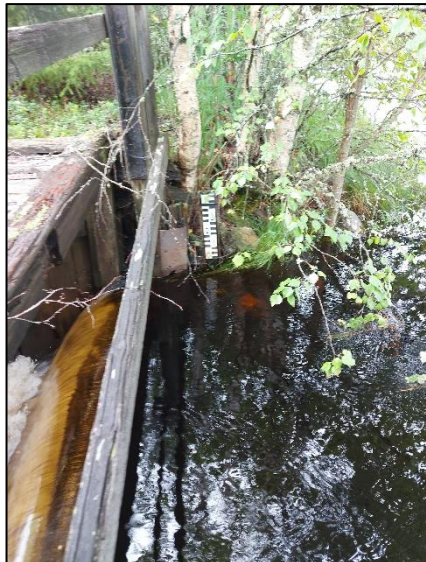
Dammen är i tämligen gott skick för att inte ha använts sedan 60-talet då man slutade med flottningen. Detta behöver bekräftas.

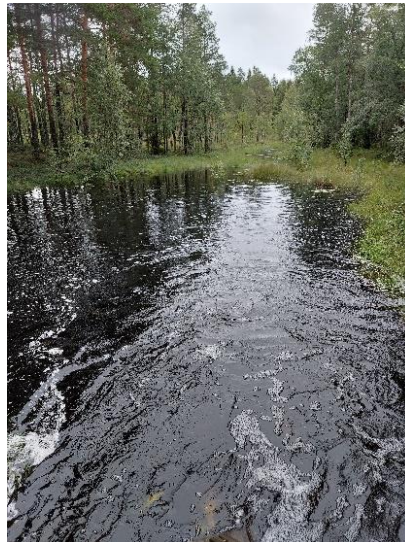
Nedströms dammen är urgrävt en ganska stor hölja.

Vårt förslag Stöllsjödammen:

Området kring dammen är ett fint kulturminne med långa ledarmar till båthuset. River man ut hela dammen med sidoarmar sänks Stöllsjön med c: a 70 cm, vilket kan tyckas mycket och onödigt. Genom att tröskla upp genom dammen till lämplig tröskelnivå skapas fiskväg. Vår bedömning, styrkt av äldre kartor är att man har grävt ur utloppet ur sjön för att få mer vatten vid flottning.

Stöllsjön bör därför djupkarteras.
