# Huvudfåran del 5: Övre delen av Halgån från Åskaken, Bredsjön och Skälbäcken

## Utredning Övre Halgån Bredsjön och Åskaken i Halgåns avrinningsområde

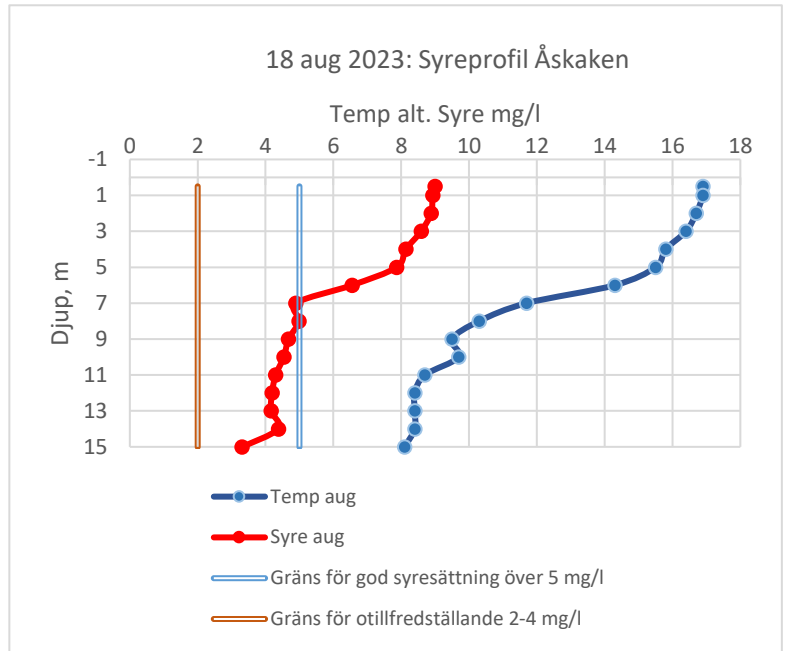
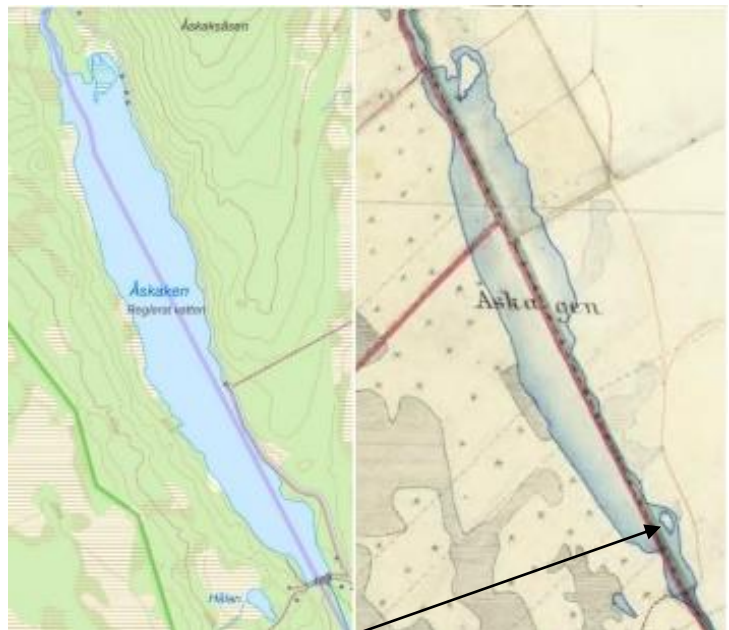
*Åskakendammen idag*

Luckor som fanns vid flottledsutslaget är ersatta av sättrar vars översta nivå ligger strax under DG, dämningens gräns. Låg nivå aug 2023, då dämningens nivå var 73 cm under DG, båda luckorna lite öppnade.

Stenkistor och timmerbottenklädning väl synliga.

Väster om dammen finns möjlighet till fiskväg i den gamla fåran, se Laga skifteskartan Månäs 1844 nedan.

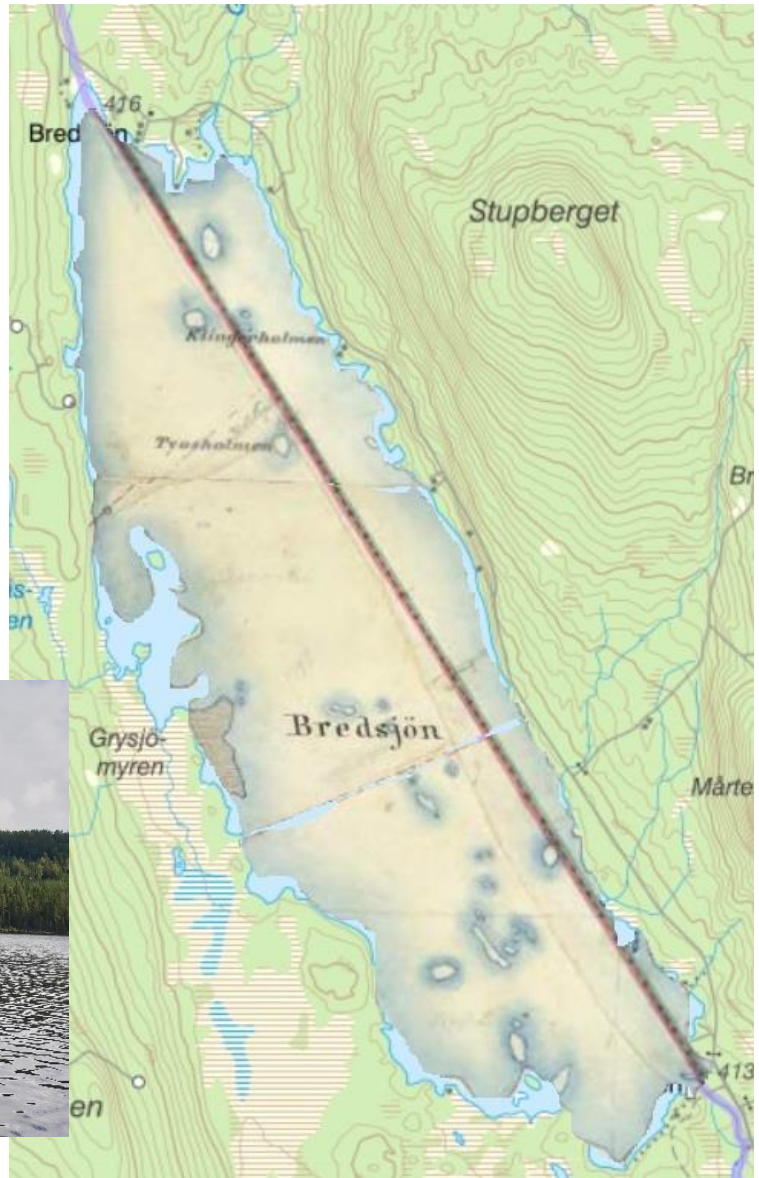
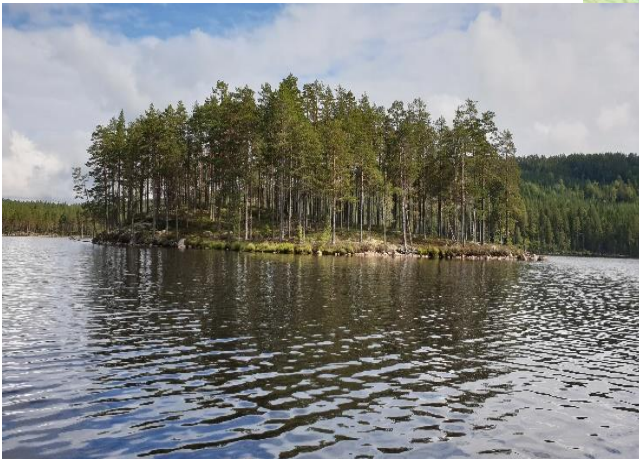
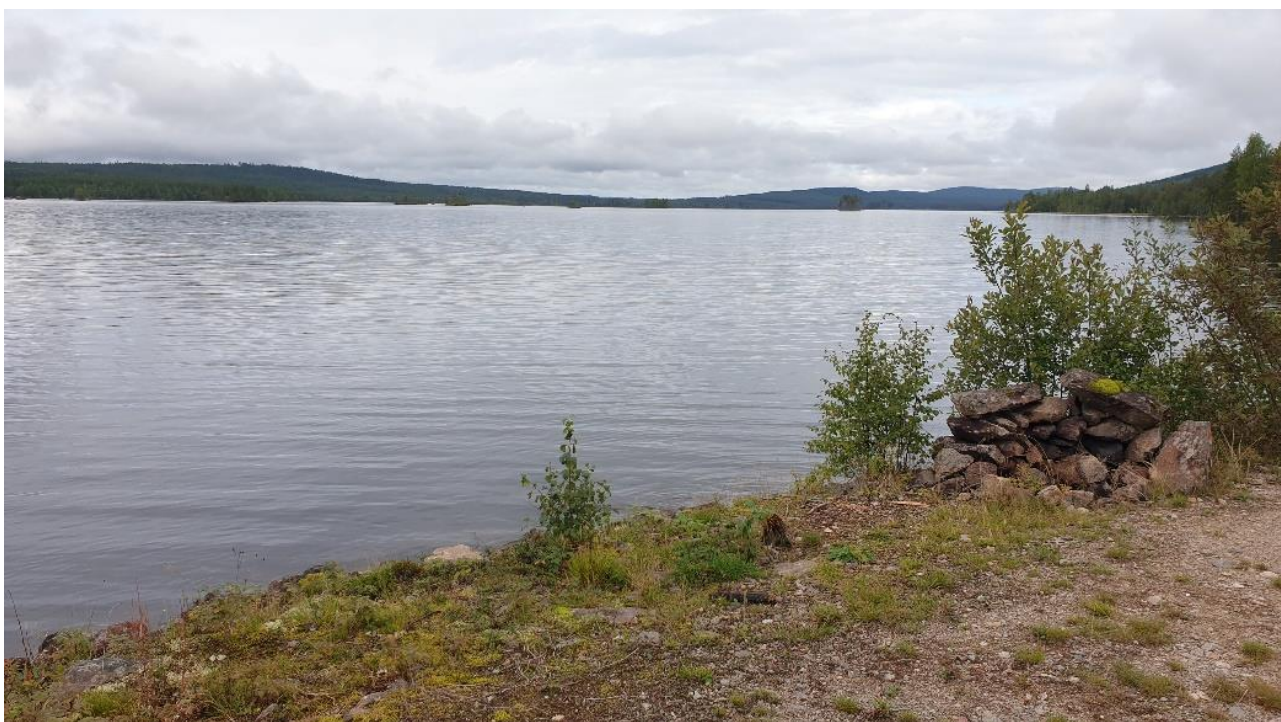
Bredsjöns yta har förstorats genom 1916 års höjning på 0,45 cm. Det är mest märkbart i norr och i söder samt i viken vid Grysjömyren, där vattendjupet i aug 2023 var högst 30 cm.

Några av de tidigare holmarna är överdämd, särskilt i södra delen av sjön.

Foto på Klingerholmen och på sjön mot norr från dammvallen, aug 2024.

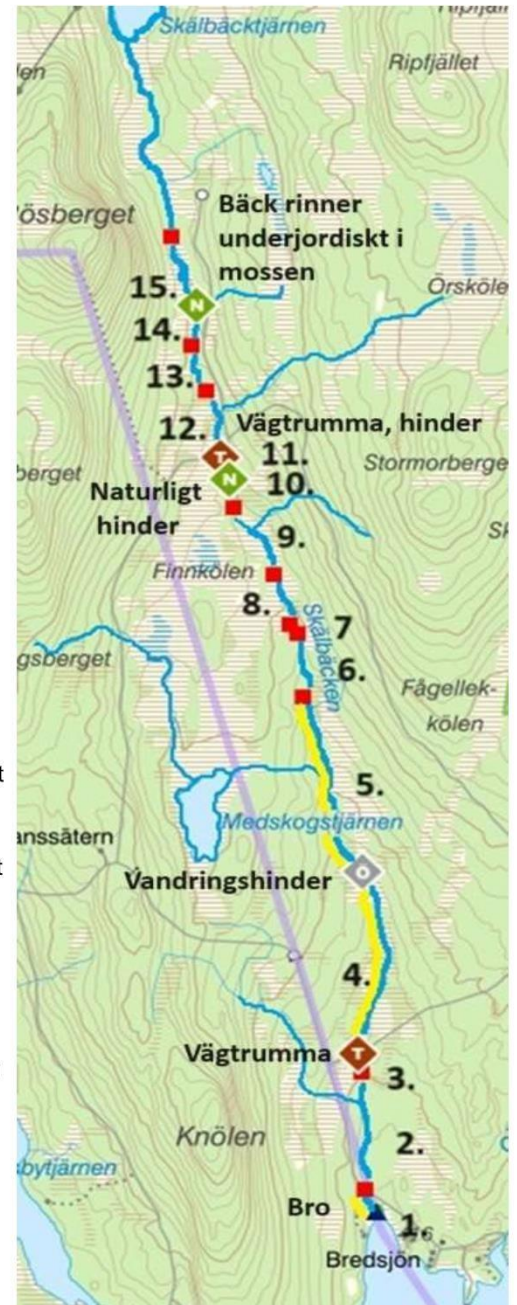
### Protokoll och karta

Det finns flottningsrensade sträckor i nedre delen av bäcken. En ev två trummor kan utgöra vandringshinder. Den övre vägtrumman är i akut behov av åtgärder, så här borde man kunna lägga en halvtrumma.

Nr	längd, typ m	Rensnings- grad	Kommentar	förslag på åtgärder
15	1431 Svagt strömmande	0	Många hinder, vattnet rinner genom torvmarken utan en tydlig fåra	
14	196 Svagt strömmande	0		
13	239 Strömmande	0		
12	328 Lugnflytande	0	trumma i början av sträckan	Erosion har skett bredvid trumman och vägen är på väg att rasera. Byte till halvtrumma är att föredra
11	97 Strömmande	0	Bäverdam, vägtrumma	tillföra mer ved, åtgärda trumman vid sträckans slut
10	161 Strömmande	0	Naturligt hinder, stranderosion på båda sidor	Möjligtvis tillföra mer ved
9	384 Strömmande	0		Tillför ved
8	265 Strömmande	0		Tillför ved
7	64 Strömmande	0		
6	298 Strömmande	1	Bäverdam	Återför rens pressat mot stränderna och tillför ved
5	940 Strömmande	1		Återför rensmaterial pressat mot stränderna och tillför ved
4	917 Svagt strömmande	1	Storblockig tröskel där fallet förvärrats genom rensning nedströms	Återför stenmaterial pressat mot stränderna och tillför ved

3	99 Strömmande	1	Försiktigt rensad i nedre delen, kraftigt rensad precis nedströms väge.	Vägtrumma Inte katastrofdålig trumma. Det är framförallt lutningen som är ett hinder. Tillför ved.
2	578 Strömmande	0	Kulturmiljö Vad?	Tillför ved
1	131 Strömmande	1	Kulturmiljö, bro	Sprid ut grupperat stenmaterial och tillför ved
Län 6128 m

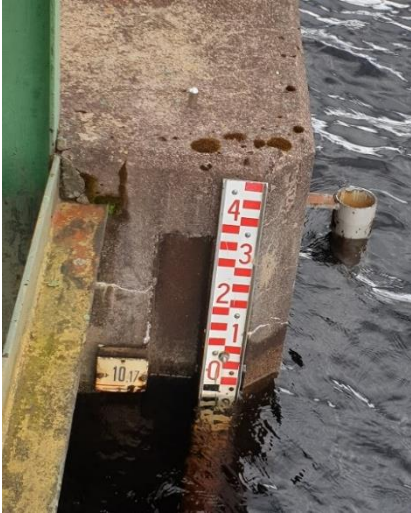
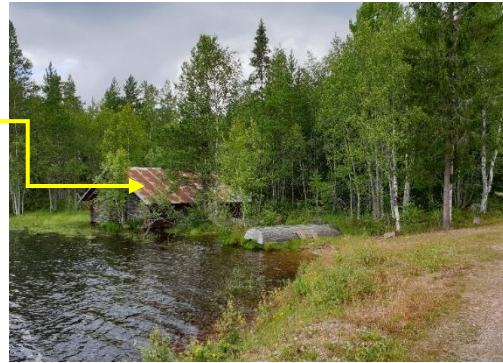
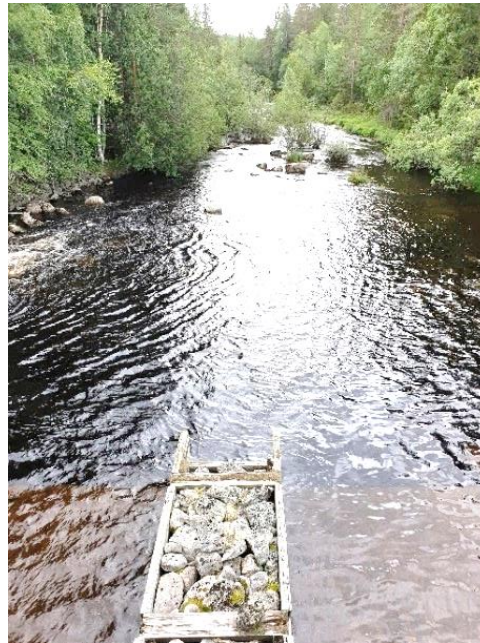
Foto ovan Landarm och båthus på Dalasidan, juli 2020. Sjön då 2 cm under DG. Foto t.v.. nedströms Bredsjödammen
