# Del 2 Kölan: Övre delen

## Utredning Gräsbäcken och övre Kölan

Klarälvens vattenråd, Anna Sjörs

2025-01-14

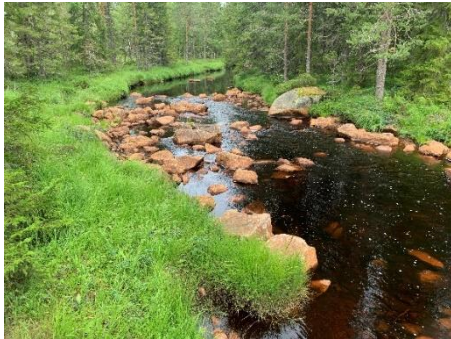
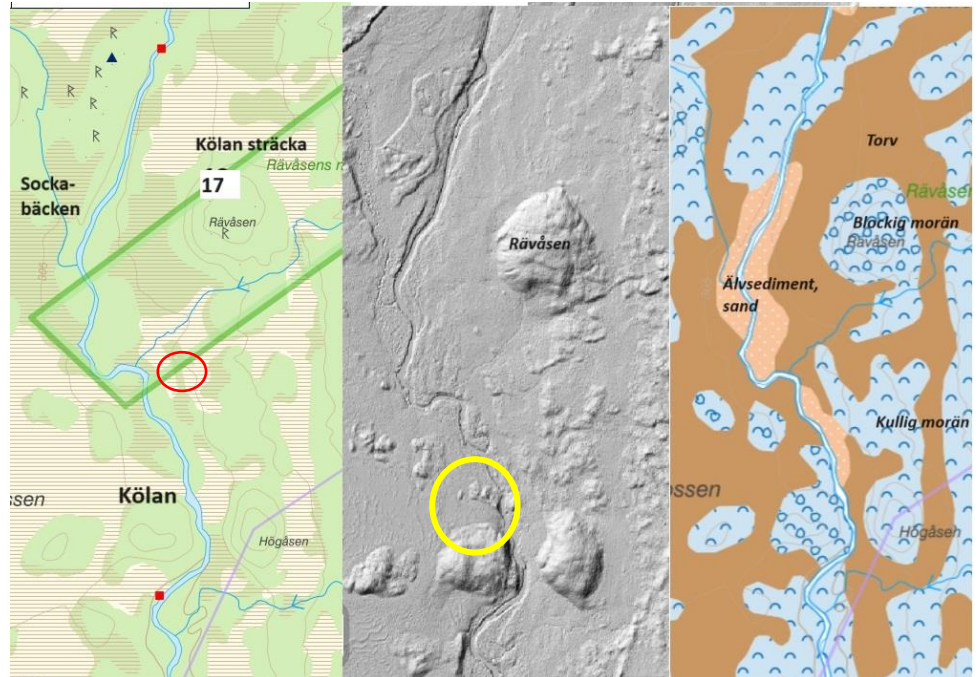
### Sträcka 17

Kölan rinner här genom Rävåsens naturreservat uppströms möter Sockabäcken. Jordarten är sand, avsatt av älven strax efter isavsmältningen. På västra sidan Kölan finns en samling kolgropar. Kölan är här svagt strömmande i drygt en km, med mycket block och sten fördelat på korta nackar. Sträckan är försiktigt rensad och återför rens och ved, samt öppna sidofåran (gul ring). På naturreservatets gräns finns en rest av en större flottarekoja. Röd ring.

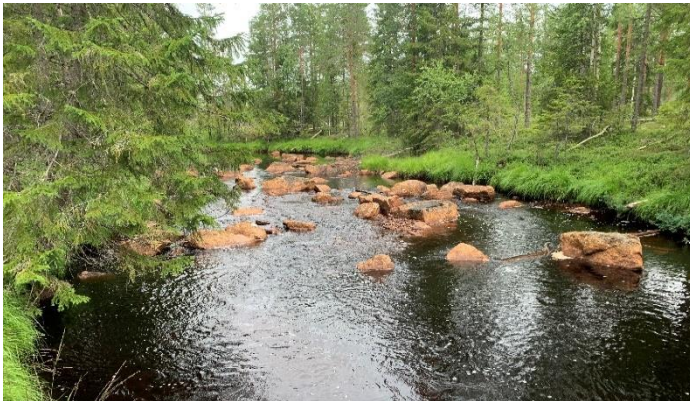
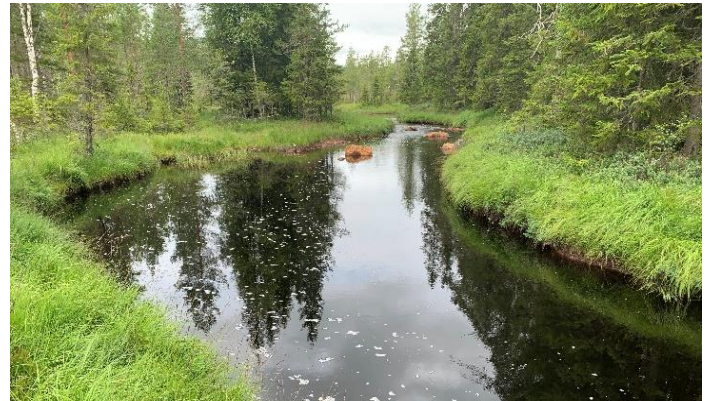
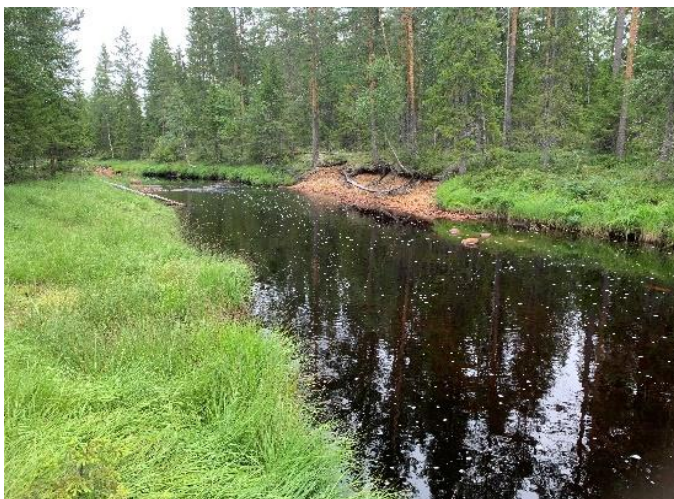
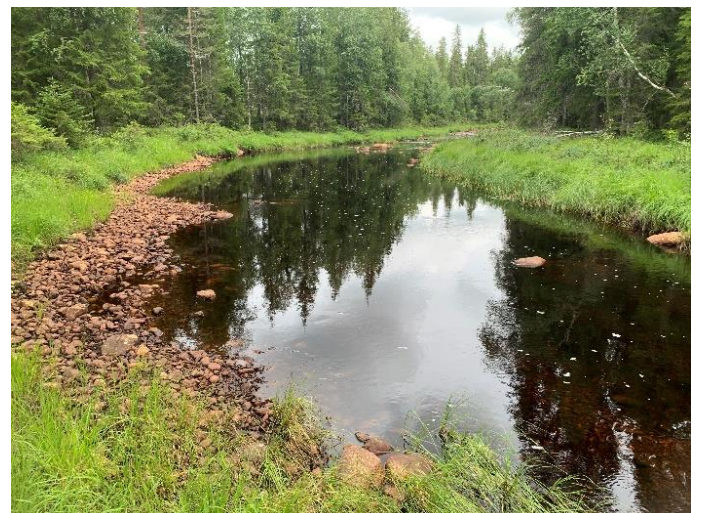
Några foton från sträckstart och uppströms. Älvsediment ibland tydligt, ibland är strömmen starkare och fåran mer blockrik. Svämplanet gräsbevuxet.

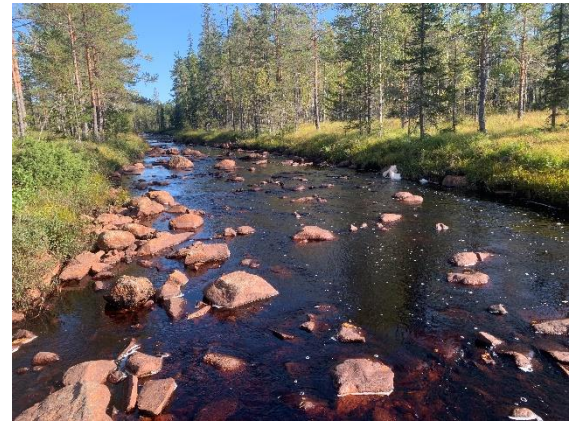
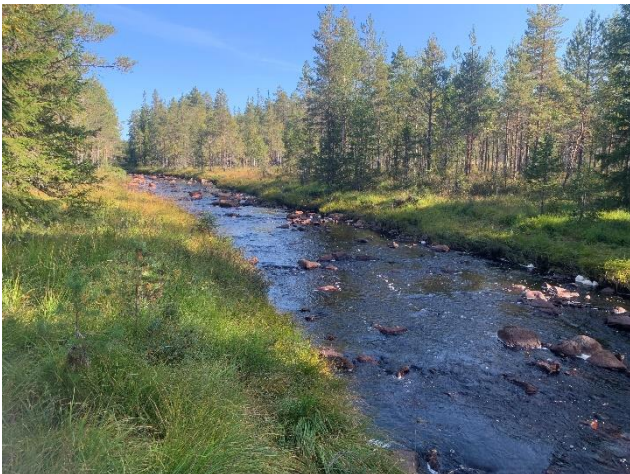
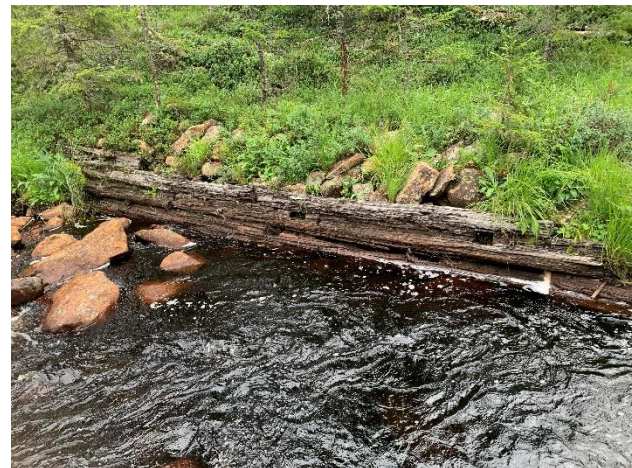
### Sträcka 18

Kort B-sträcka, 250 m, med förhållandevis mycket inslag av grus. Avstängd sidofåra (gul ring), ngt översvämmad skog. Försiktigt rensad. Återföra rens, öppna sidofåror.

(Alla bilder ovan fr sträcka 18)

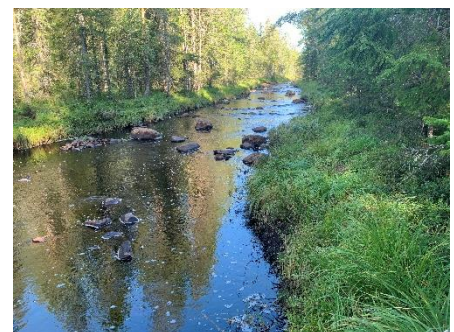
### Sträcka 19

En drygt 500 m lång sträcka som svagt strömmande rinner genom älvsediment/sand, vilket har medfört att stränderna lätt eroderar och på flackare ställen svämmar bäcken över ut i skogen vid högvatten.

Möjligen är Kölan här grävd

Här möter Kobäcken, mer se sid 32.

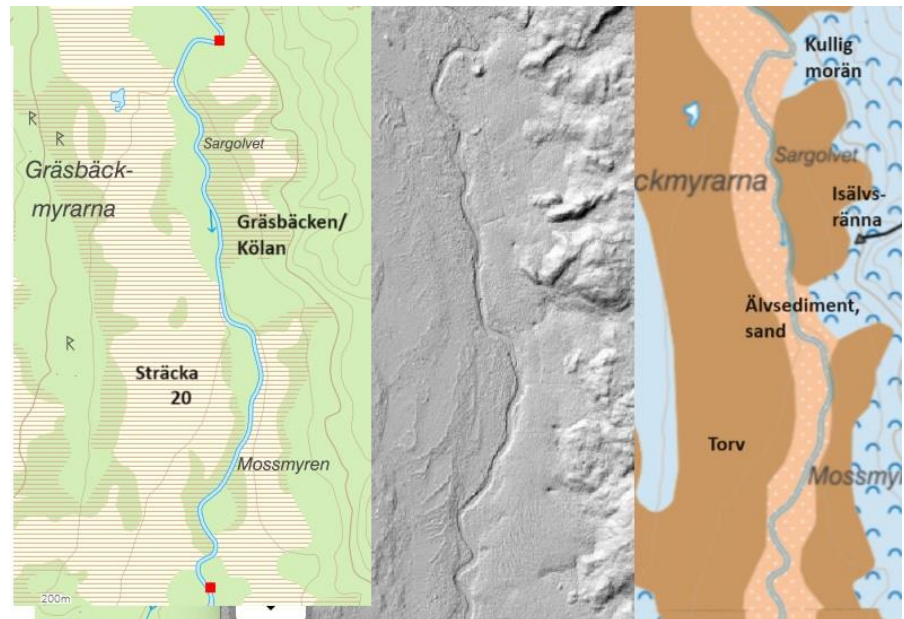
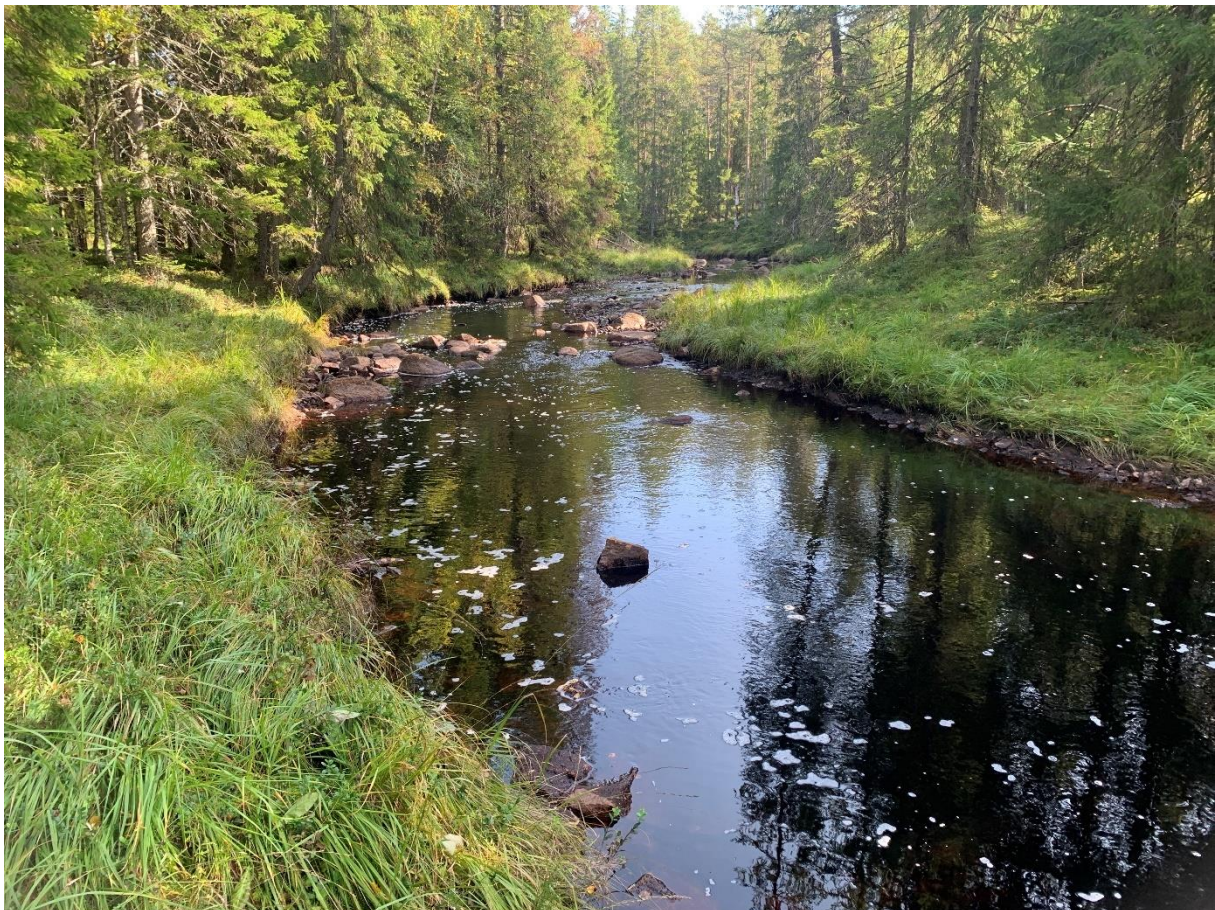
### .Sträcka 20

Öster om Gräsbäckmyrarna rinner Kölan strömmande i en dryg km genom älvsediment av finare slag. Här byter namnet till Gräsbäcken! I ett sådan jordart kan vattnet lätt svämmar över, och det är sannolikt därför älven här är invallad med kistor – sten som lades i timmerkistor. Återför rens och tillför ved.

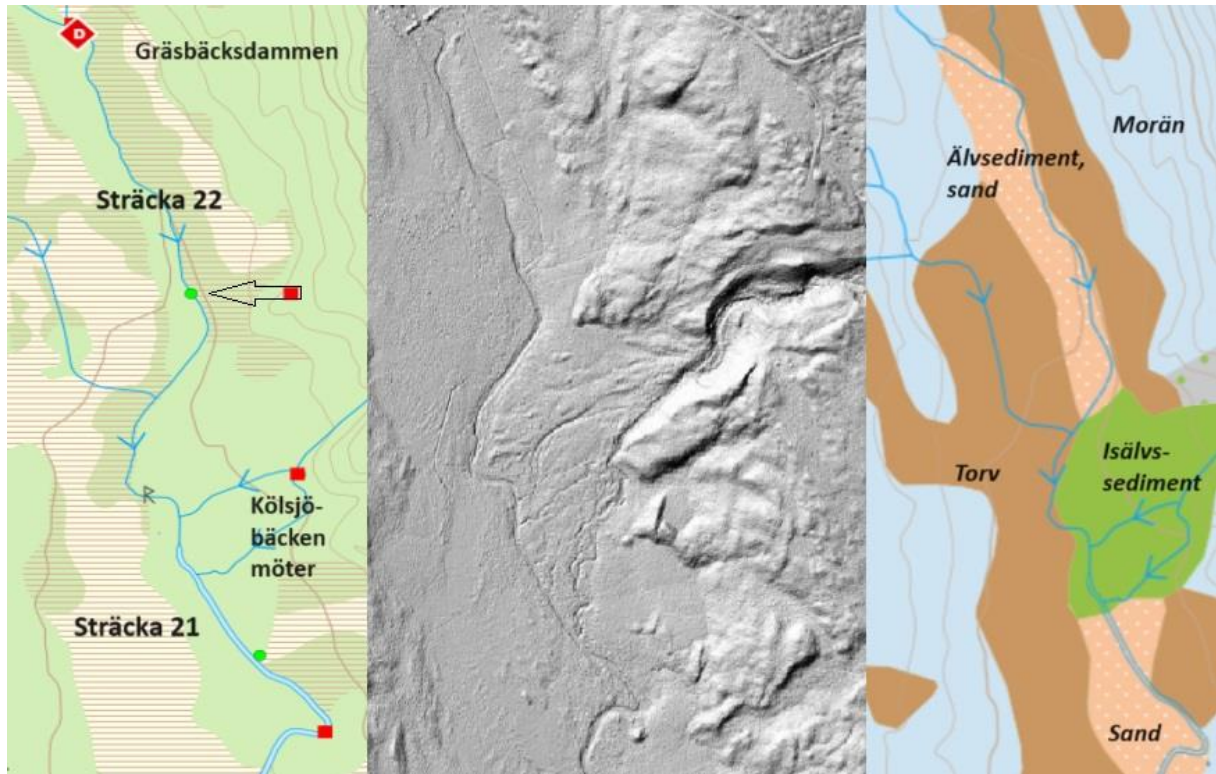
### Sträcka 21–22

I nedre delen av sträcka 21 rinner Gräsbäcken svagt strömmande i älvsand och erosion kan lätt ske. På denna sträcka möter Kölsjöbäcken i ett litet deltaområde i isälvsediment grus och sand. Bedömningen är att sträckan ej är rensad. Bra om mer ved kan tillföras.

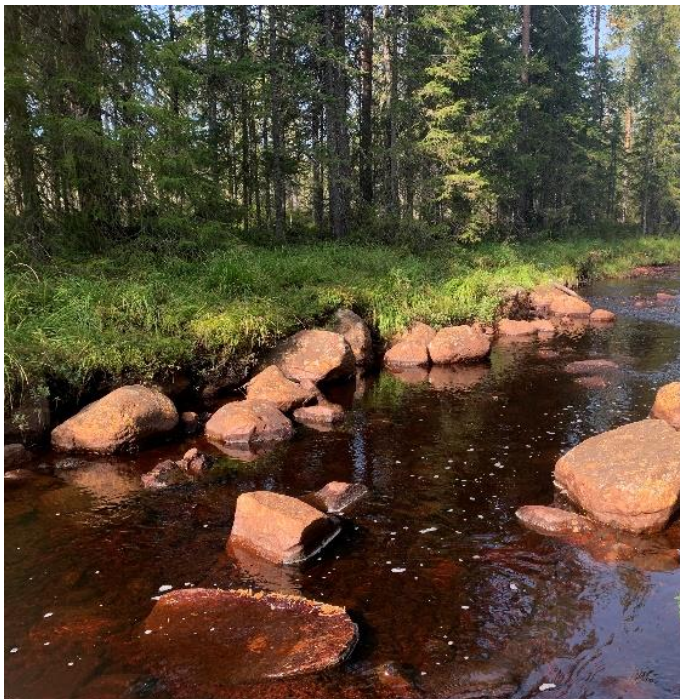
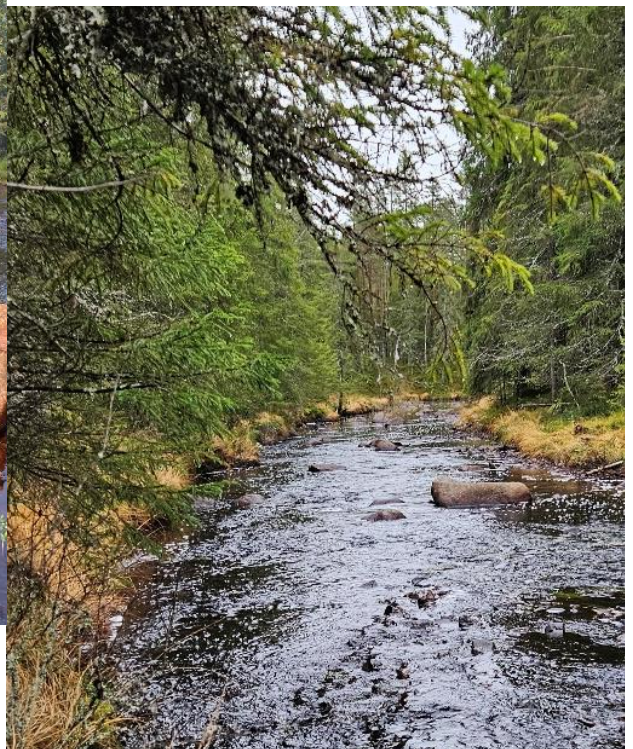
Gräsbäcken från Kölbäckens mynning och ner mot 90-graders kröken där man tydligt ser resterna efter rensning och en ledarm i kröken.

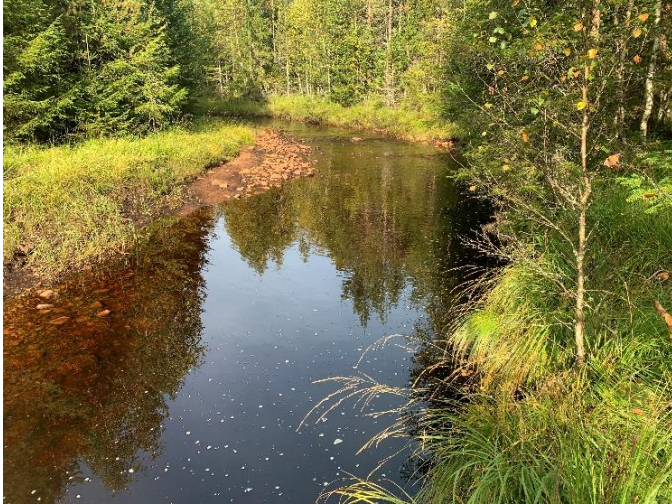
Uppströms Kölbäcken Sträcka 21 ovan  
Sträcka 22 upp mot Gräsbäcksdammen

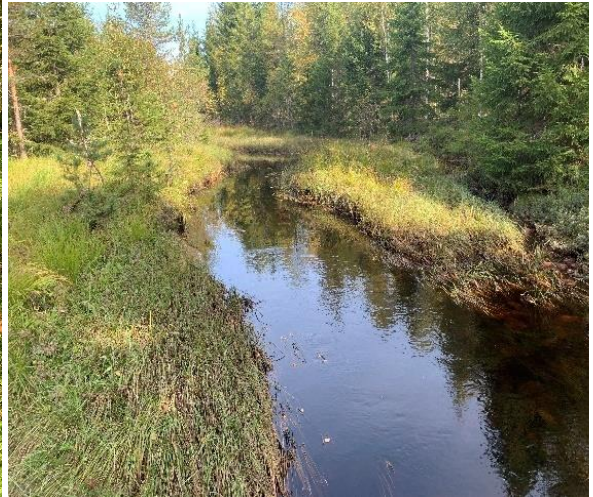
Sträcka 21 ovan  
Mer om Gräsbäcksdammen på sidan 18

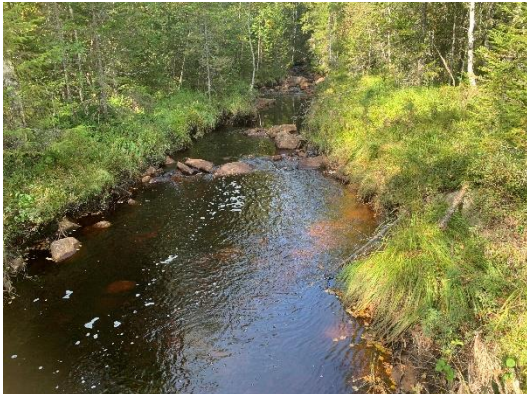
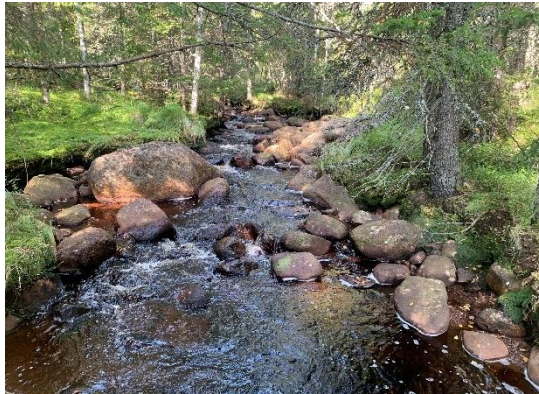
Sträcka 23, strax uppströms Gräsbäcksdammen – och lite högre upp

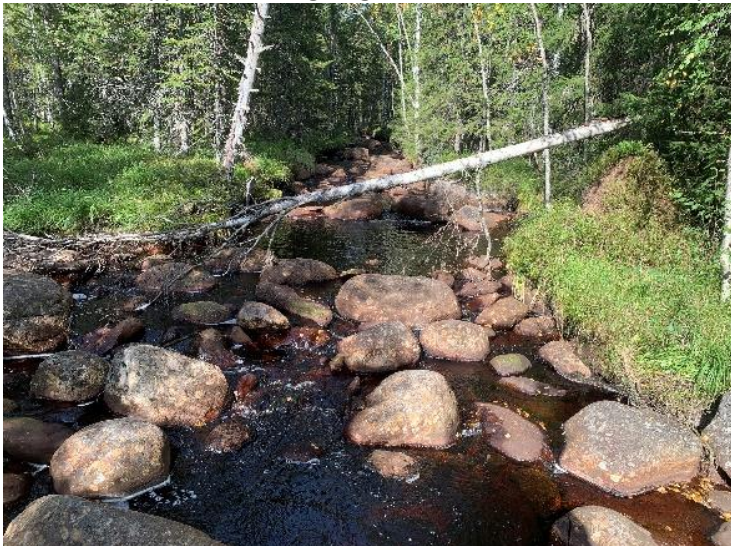
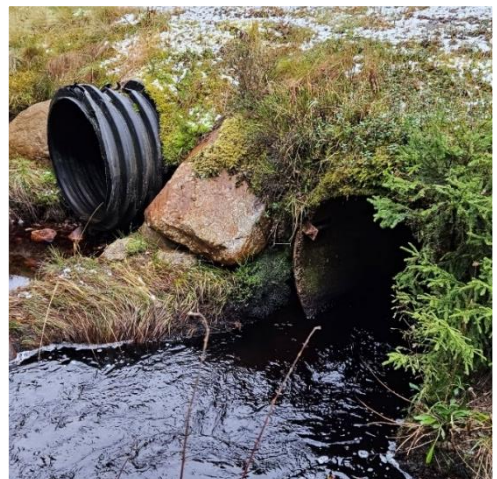
Sträcka 24 upp till Näsbergsvägen- trumman bedöms som passerbar, men sten bör återföras nedströms-

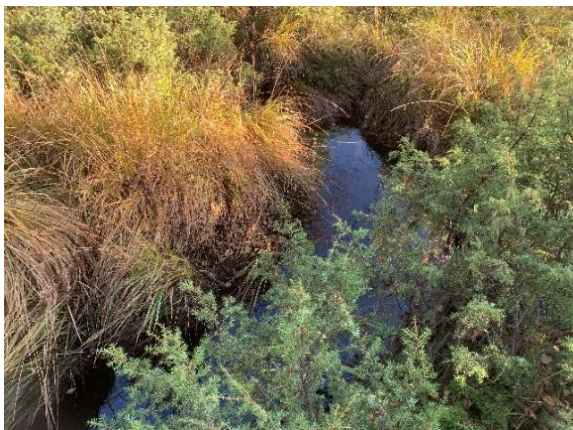
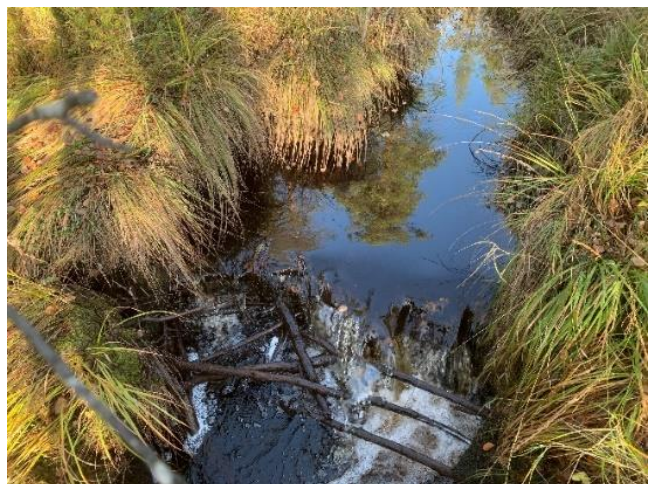
Sträcka 26 foto t.h. på raserad Bäverdamm som inte är något vandringshinder

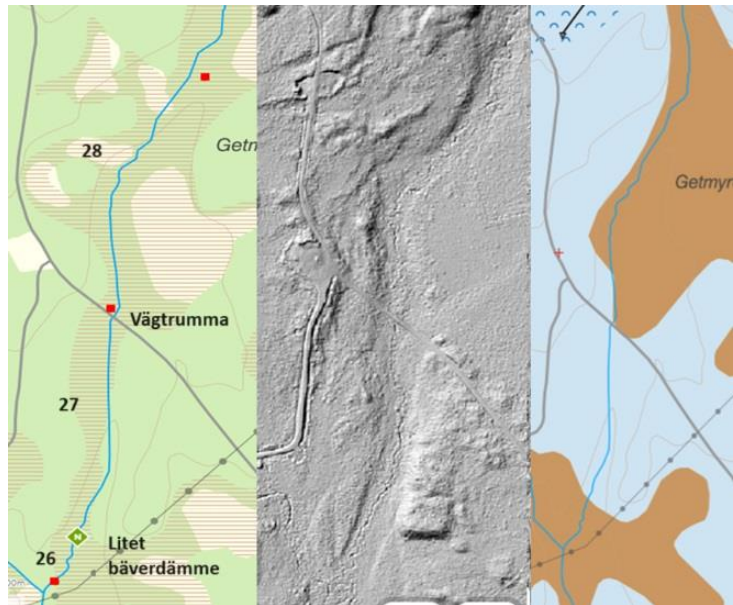
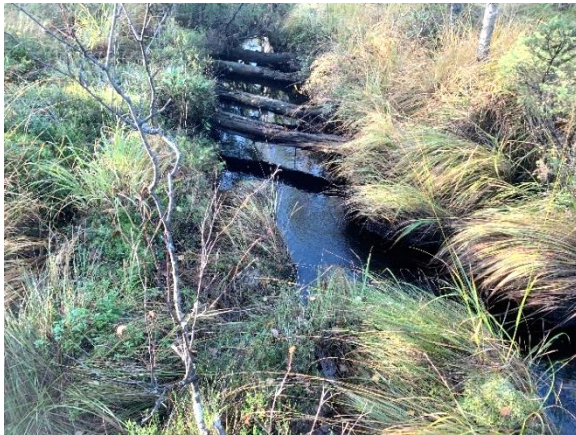
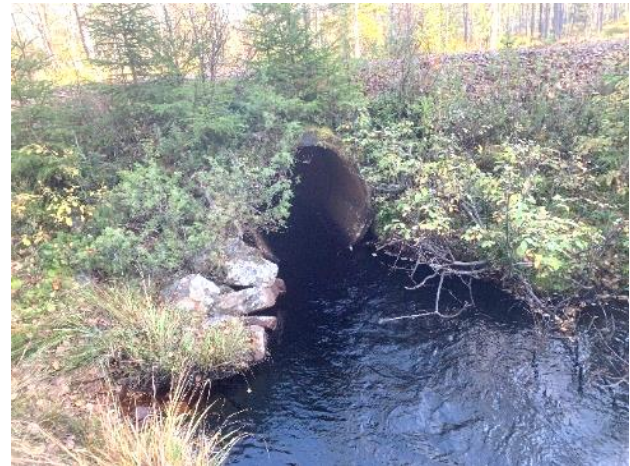
Uppströms bäverdammen finns ett mer strömmande parti med blockrika stränder. Här är orensat och det finns goda möjligheter till lekrunder och uppväxtplatser. Stockar ligger över bäcken ganska långt ner på sträcka 27 – en tidigare bro?

Sträcka 27 med rest av bro

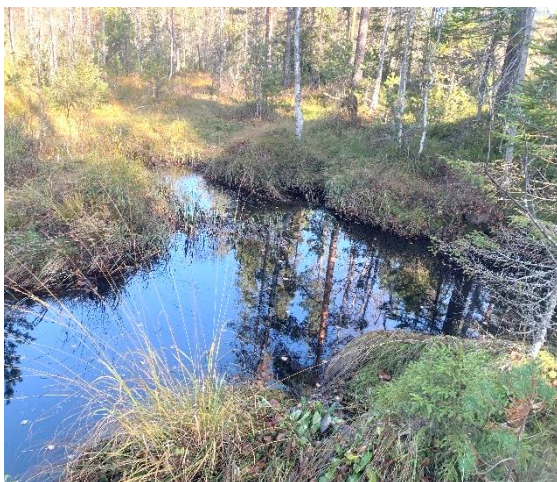
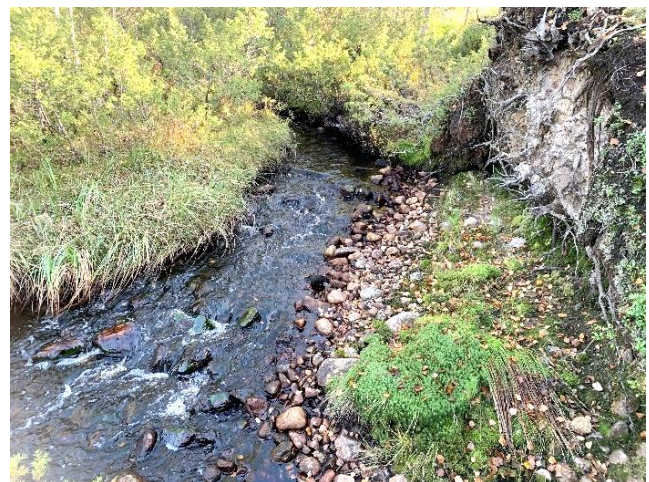
Sträcka 28 här finns en övergiven bäverdämme. Sista fotot visar möjligt lekgrus

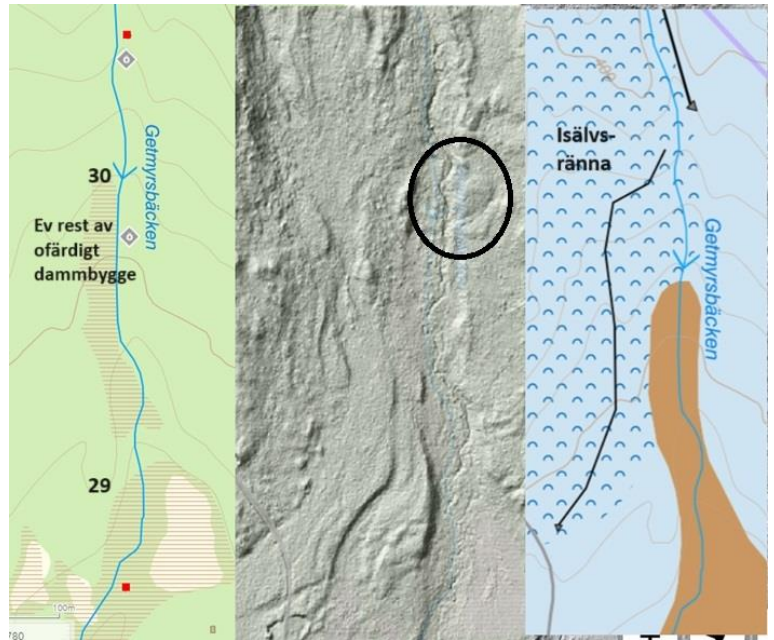
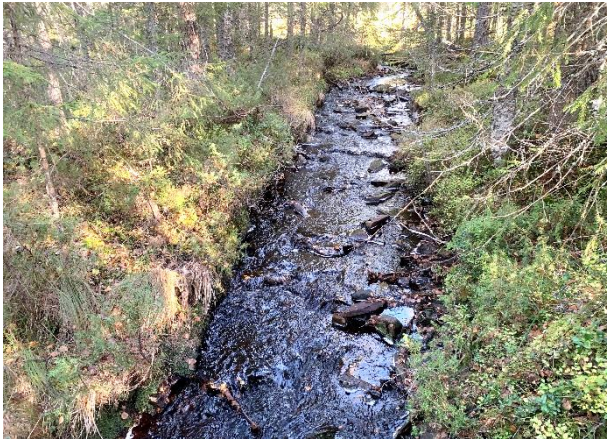
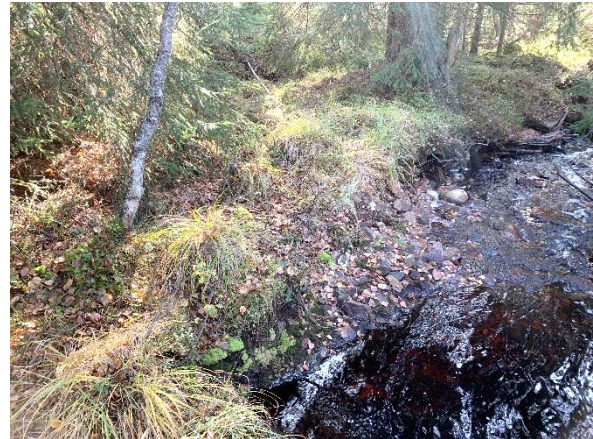
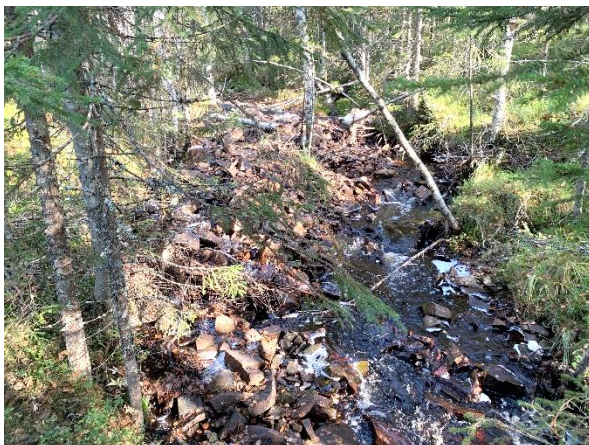
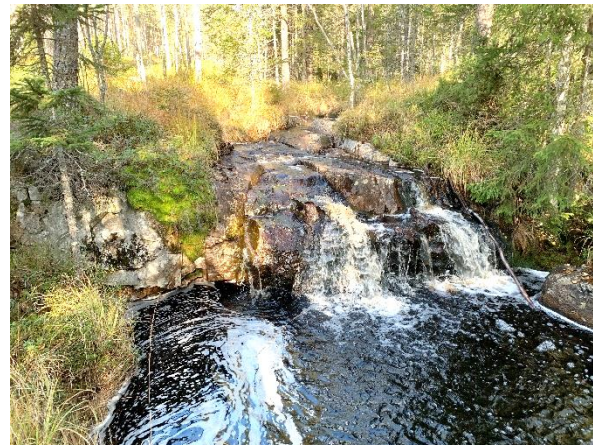
### Sträcka 29–30

Sträckorna, 650 m strömmar brant, ibland forsande. På den geologiska kartan syns att bäcken funnit en ny fåra vid sträckstart 30, där sprängda stenar, fallhöjd 0,4 stänger tidigare fåra. Möjligen kan vara en manuell avledning från ursprungliga isälvsfåran. På flotteldskartan från 1901 finns ungefär här ett märke för damm benämnd Gräsbäcksdammen – en damm som slutligen anlades långt nedströms.

Sträcka 30 avslutas vid ytterligare ett övrigt hinder som är en sprängd häll, fallhöjd c:a 1m. Båda hindren är passerbara för öring, men ej för mört. Sträckorna bedöms orensade, men är påverkade för flottning med enkelkistor här och var.

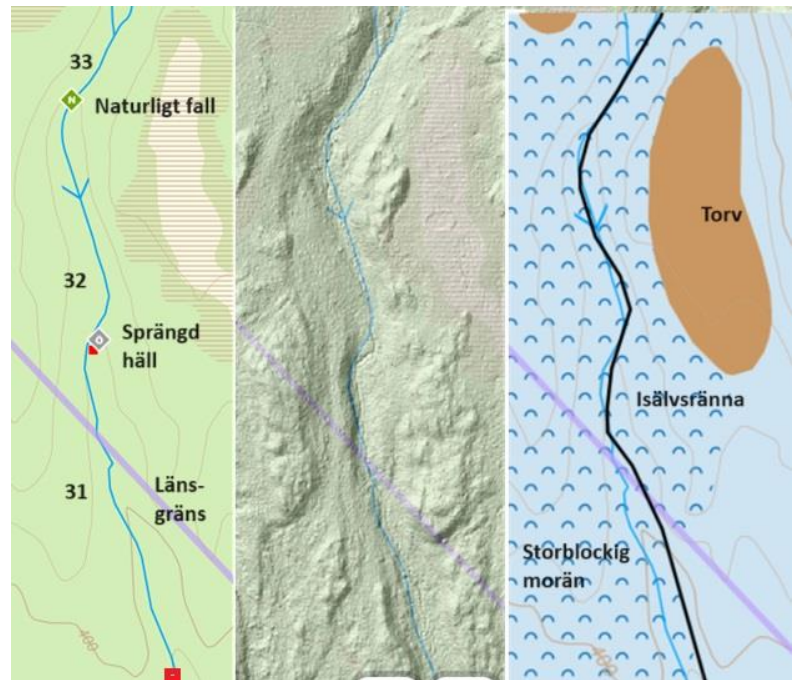
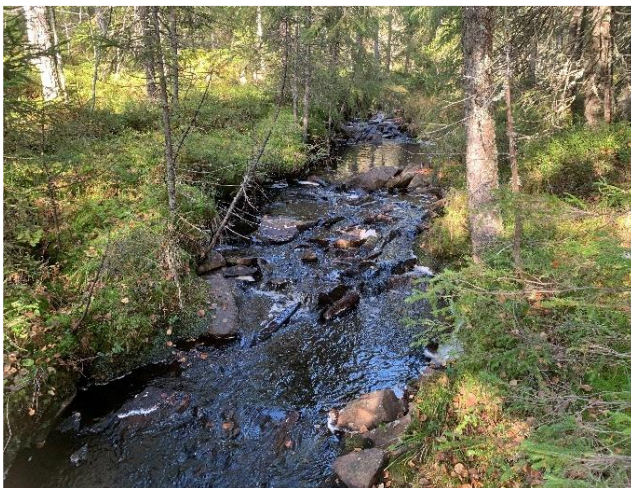
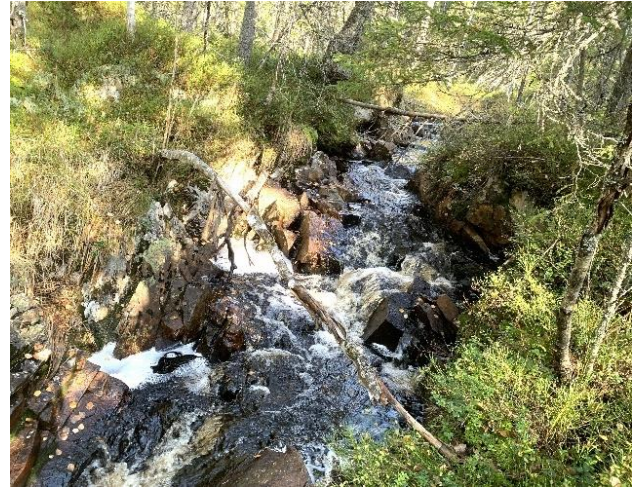
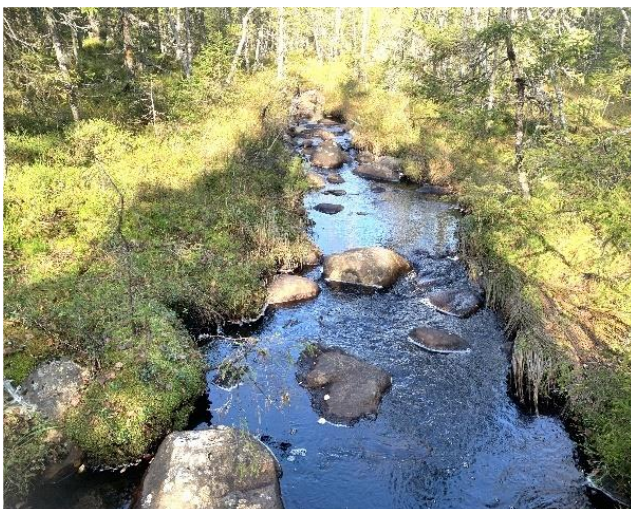
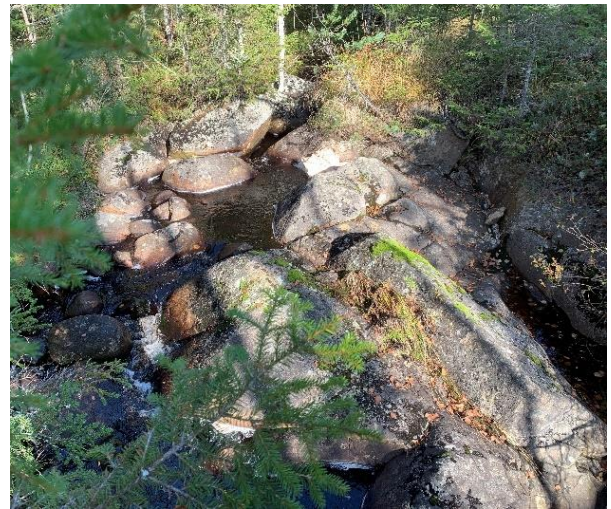
### Sträcka 31–32

På en sträcka av 650 m letar sig bäcken ner i sin ursprungliga isälvsränna. Mitt på sträckan finns ett sprängt fall med en fallhöjd av 1,5 m. Sträcka 31 bedöms därför försiktigt rensad. Kunde man verkligen flotta i denna lilla bäck eller fanns andra planer? Uppströms bedöms det ej vara rensat. Ett naturligt fall i form av opåverkade hållar avslutat sträcka 32.

Det söndersprängda fallet kan upptrösklas, men det bedöms som svårt. Bottenstrukturen gör sträckorna lämpliga för lekplatser (2:a)

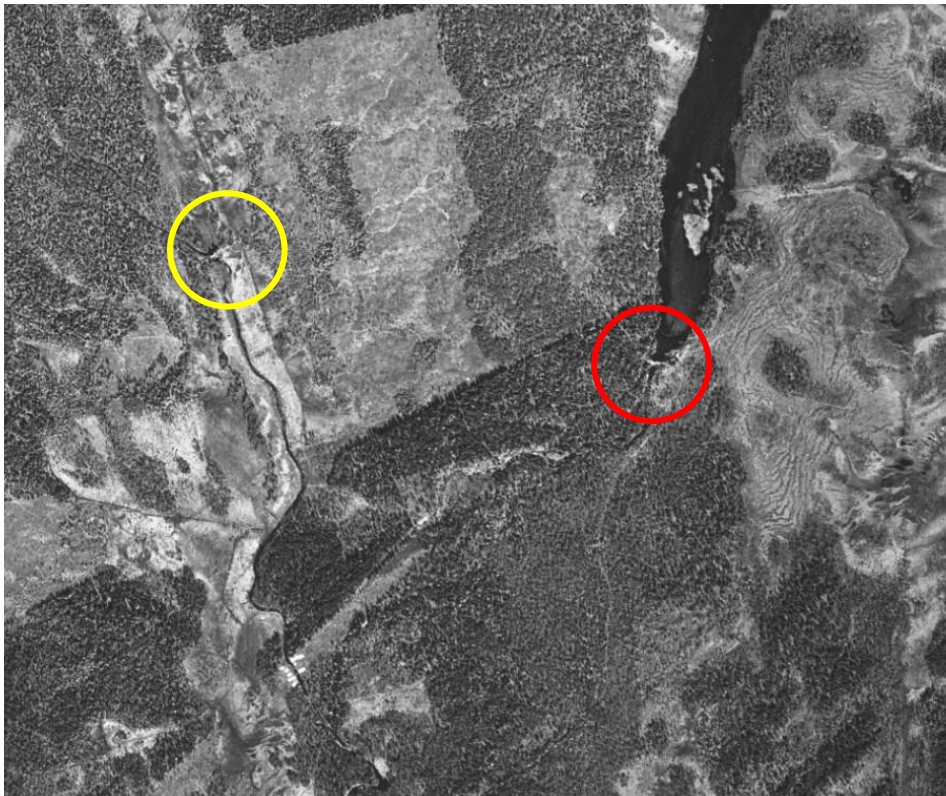
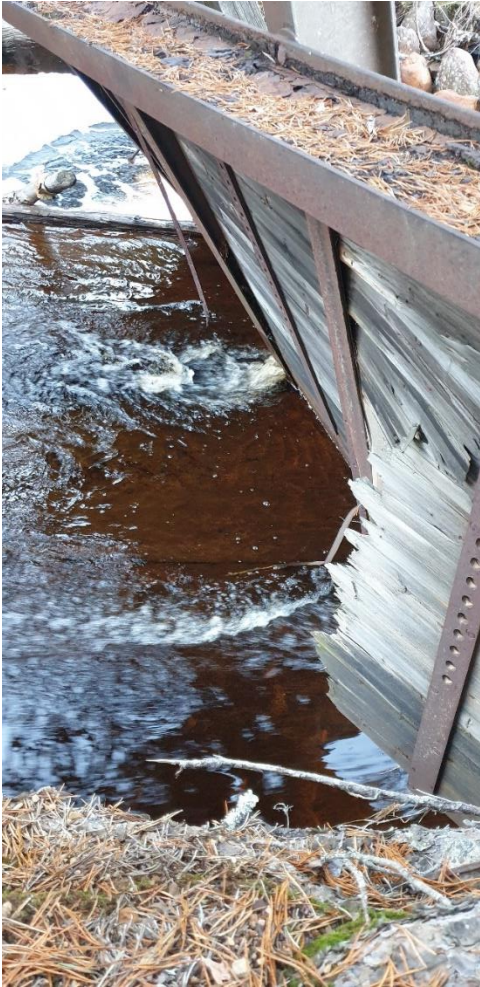
Som synes är Gräsbäcksdammen i stort sett havererad . Det finns ingenting kvar som dämmer vid högre flöden. Fisk och vatten passerar till höger om dammluckor och skibord, se infällt foto. Uppströms finns våtmark vilken inte får torrläggas. Nedströms är Gräsbäcken en tämligen rak kanal genom våtmark fram till området strax uppströms där Kölsjöbäcken mynnar. Norr om bäcken är ett dike grävt som gärna kan proppas.

Då det inte finns tecken på damm på laga-skifteskarta eller Häradsekonomiska kartan så är anläggningen med största sannolikhet att betrakta som tillkommen för flottning. Vi bedömer den som tillhörig Klarälvens flottningsförening=idag statens ansvar om det inte finns antal om senare övertagande.

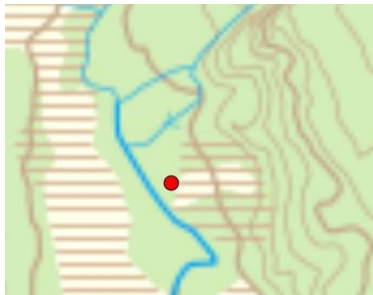
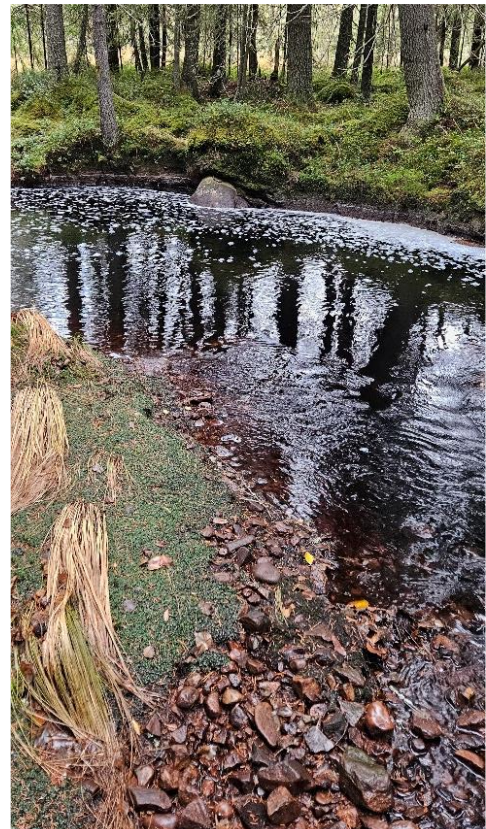
I mynningsområdet, där isälvmaterialet blir allt finare, delade sig Kölbäcken i flera fåror. Idag är bara en vattenförande, de andra är blockerade. Skogen blir översvämmad. På terrängkartan syns fåror tydligt. Om man kan öppna dem och tillföra ved blir området sannolikt en fin biotop, men möjlighet till både lek, uppväxt och ståndplatser.

Foto på bäcken hösten 2023. Fotot är taget där prickén visar. Här meandrar bäcken i isälvsgruset.

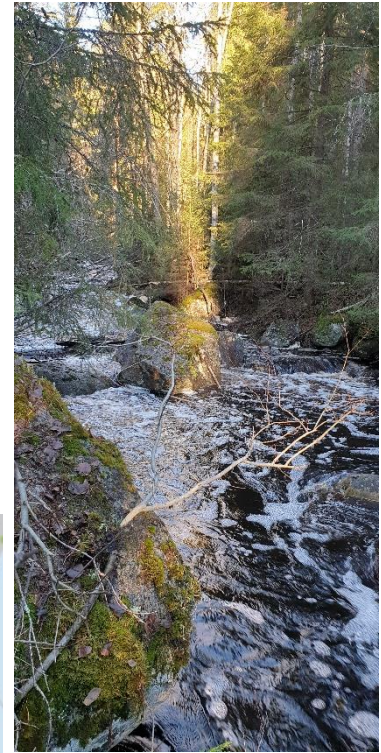
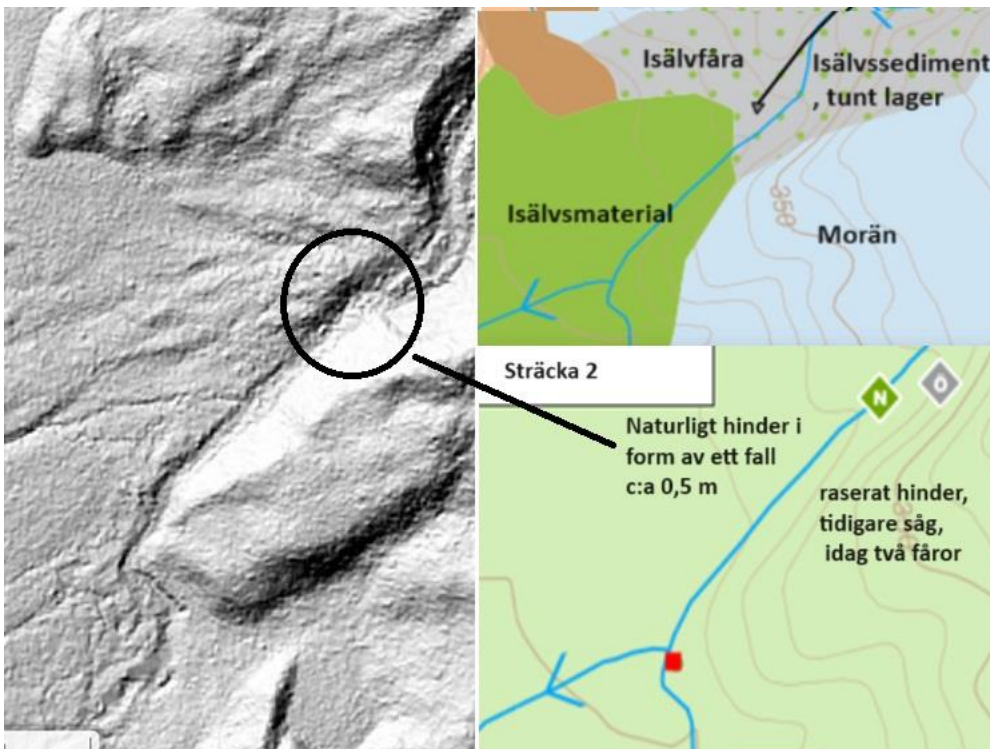
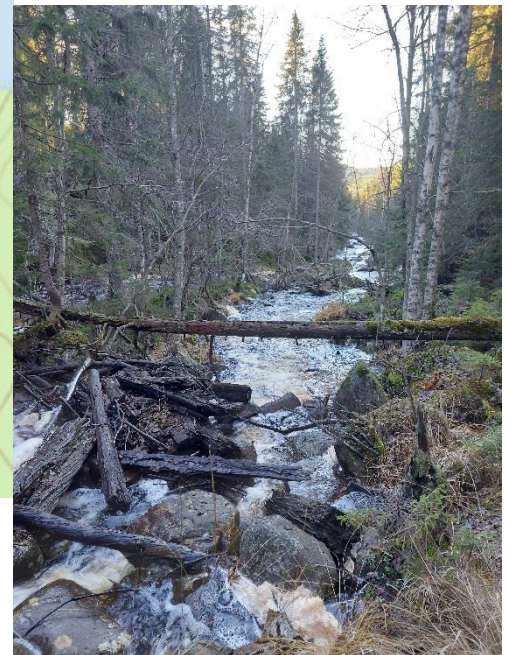
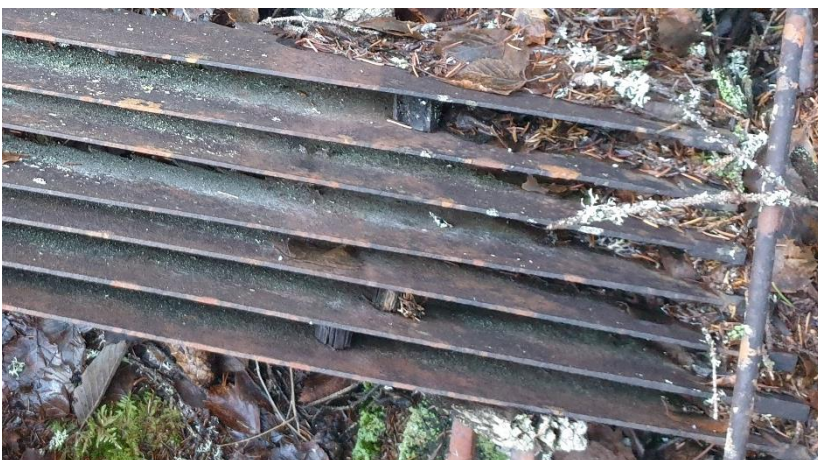
Rester av sågen:

Här strömmar bäcken i en blockrik ravin. Sträckan bedöms som försiktigt rensad. Ett naturligt vandringshinder vid sågen, som är raserad, avslutar sträckan. Vandringshindret är passerbart för öring, men inte för svagsimmande arter. Det finns gott om naturliga block som en kan återföra bäcken. Även ved behövs.

Text från tidigare biotopinventering år 2005: *På vänstra sidan (sett nedströms) om ön, där det är stora block med grov detritus mellan som gör att det är svårpasserat. Det är fall på mellan 0,3 och 0,6 m, fåran är ca 10m bred. På högre sidan av ön är det hus rester från en såg. Det är ett skibord till ett stup där det idag ligger rester av en byggnad och annan död ved över vattnet. Det ser svårt ut att passera, ca 0,5 m högt och 3 m brett*

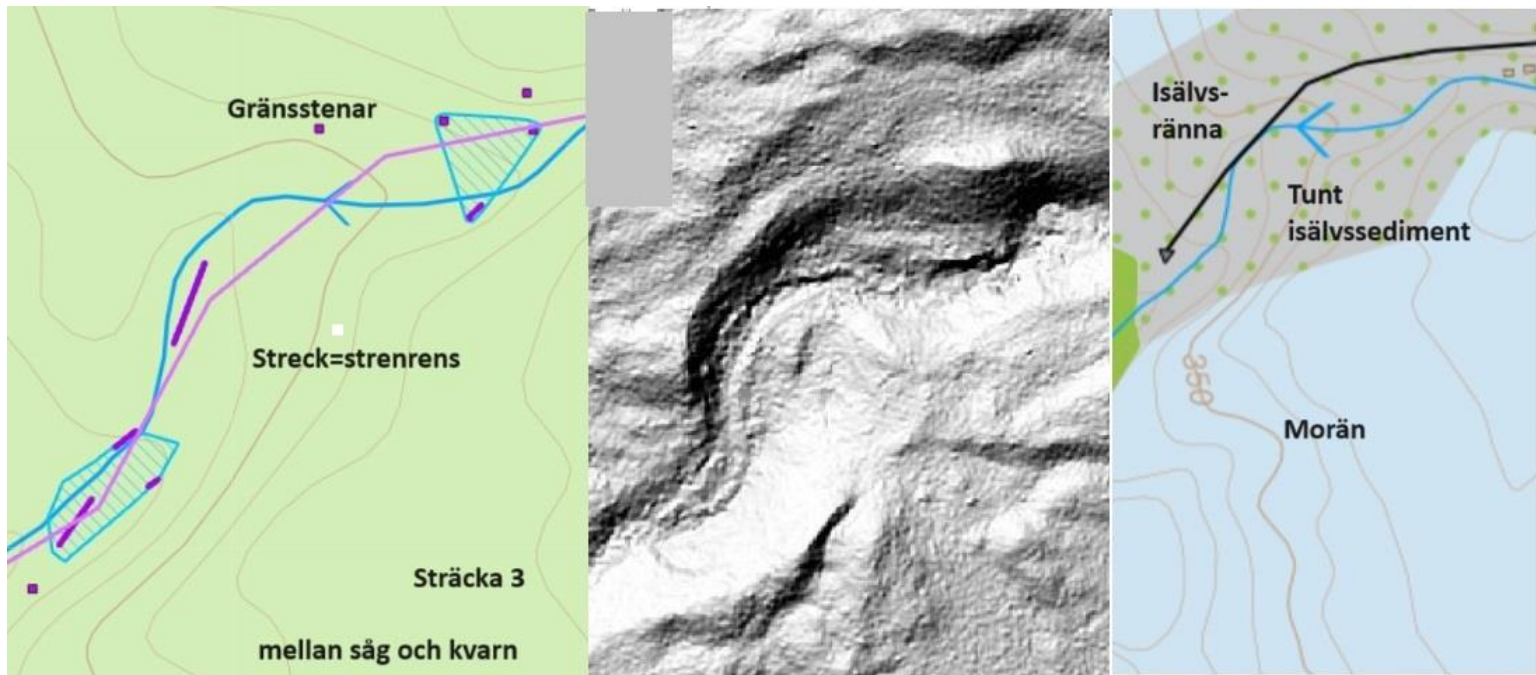
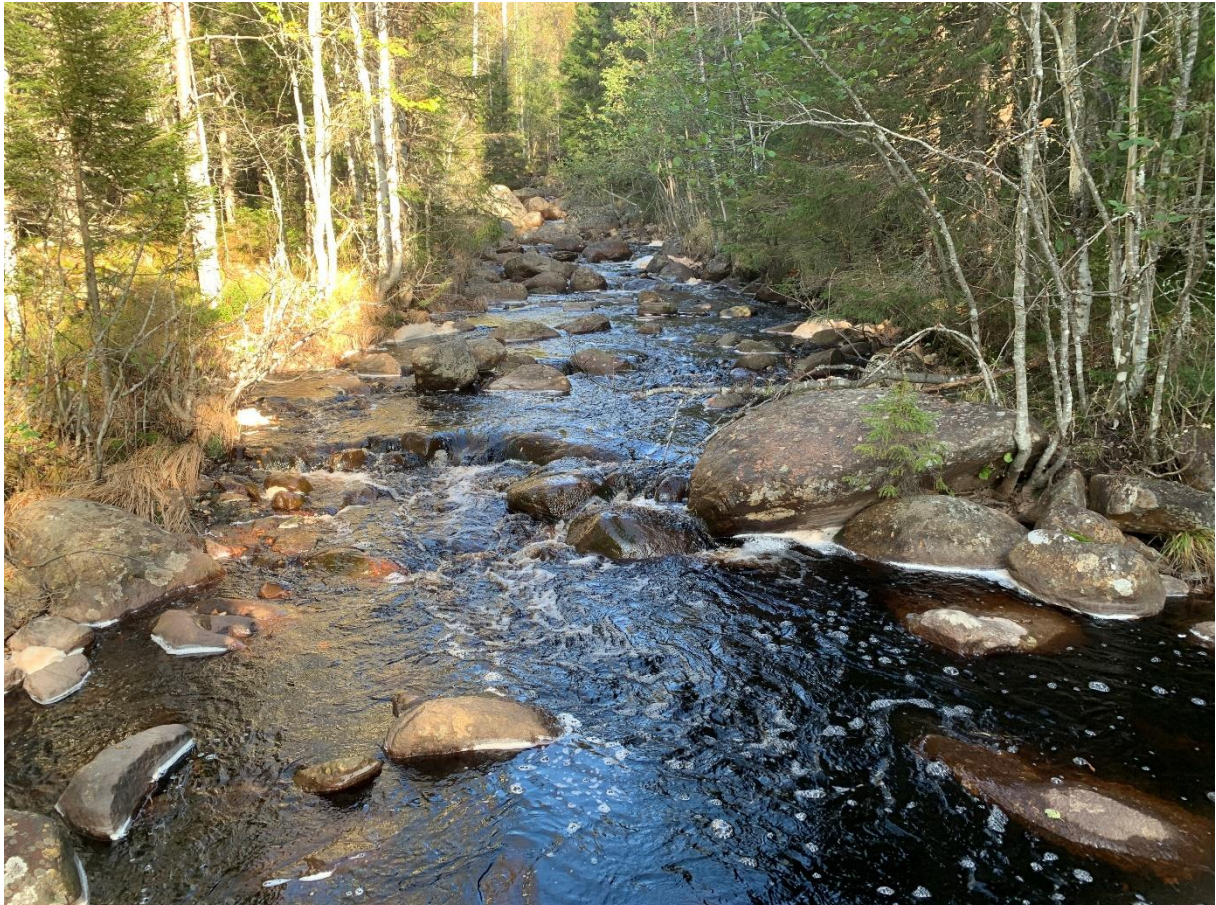
### Sträcka 3 Mellan såg och kvarn

Här strömmar bäcken i en ravin, tidigare en isälvsränna. Bäcken bedöms som försiktigt rensad, rensmaterial och ved kan gärna tillföras.

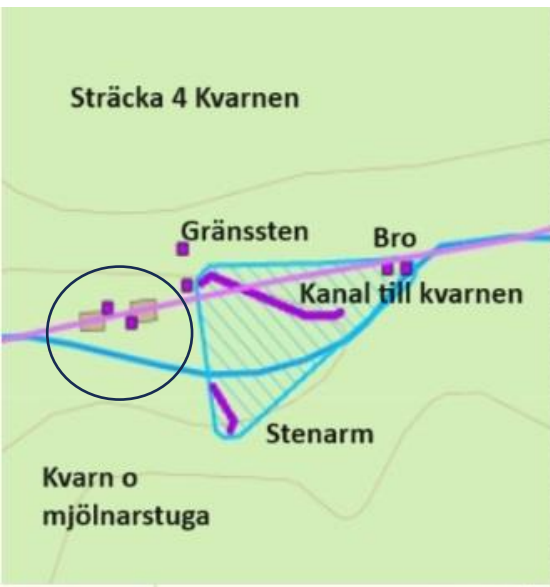
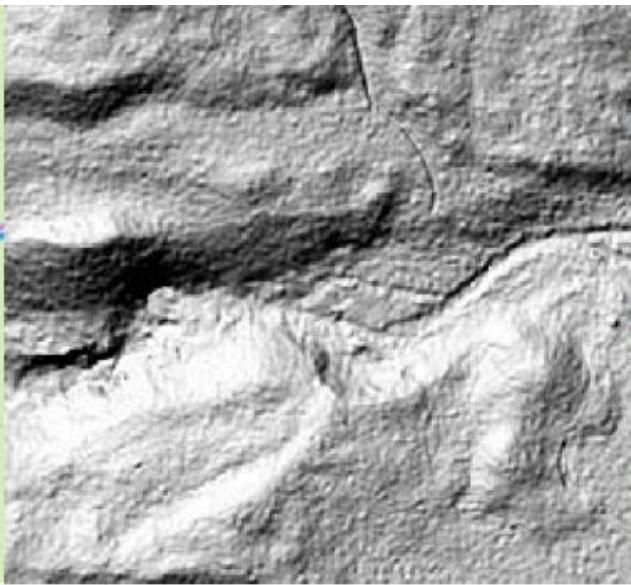
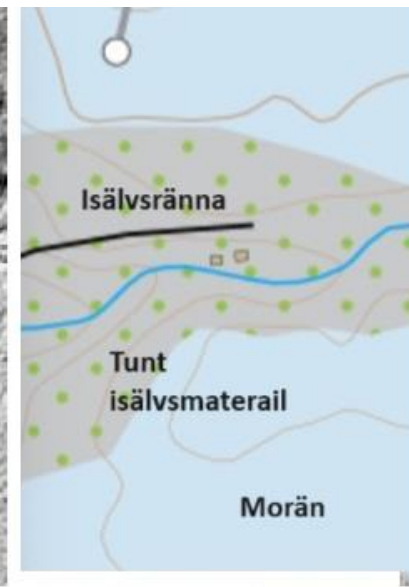
## Sträcka 4 Kvarnen

Foto på kvarnen och på kanalen till kvarnen
