# Del 2 Kölan: Övre delen

## Utredning Gräsbäcken och övre Kölan

Klarälvens vattenråd, Anna Sjörs

2025-01-14

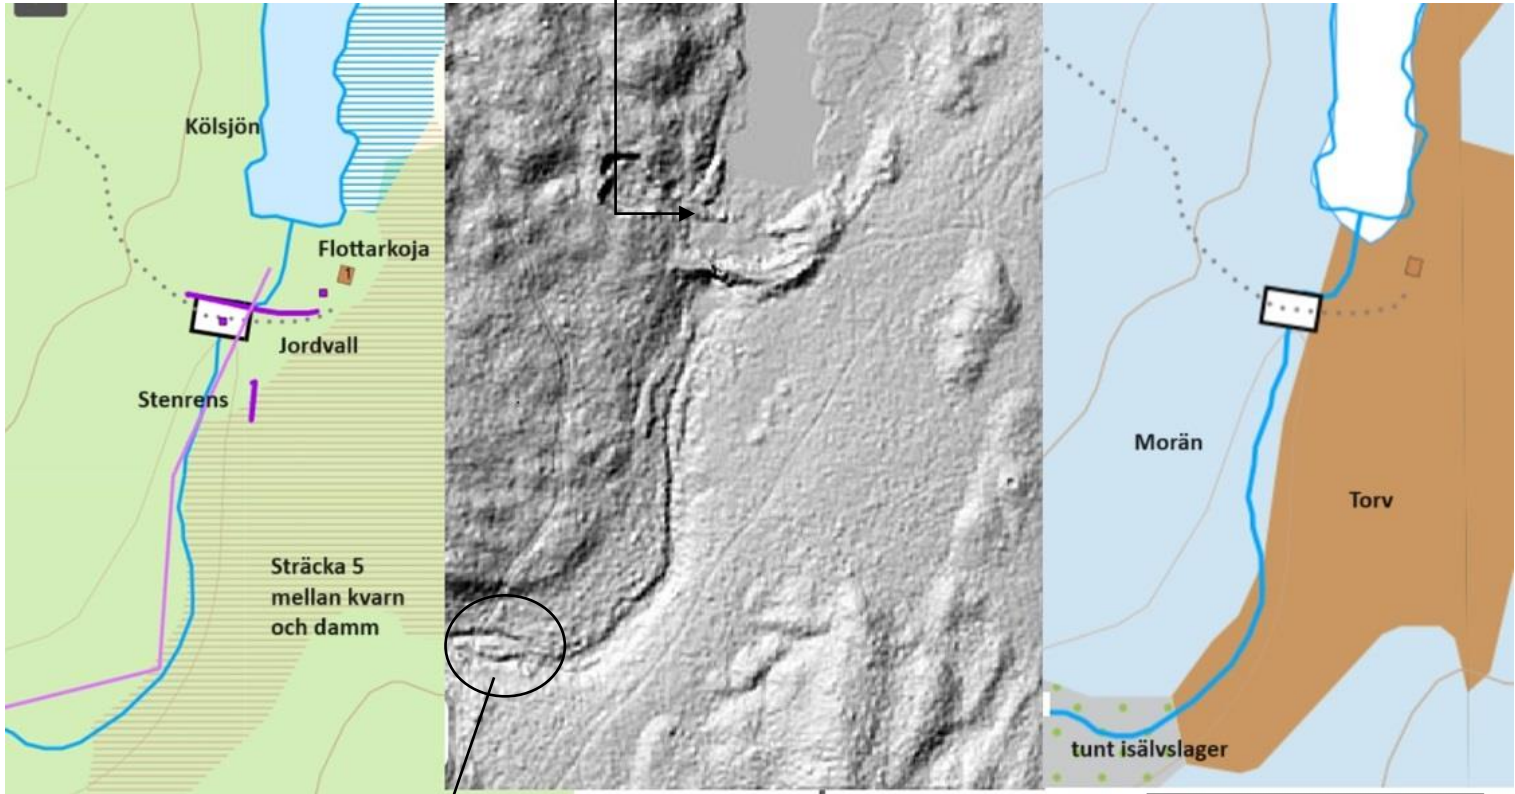
### Sträcka 5 – Upp till Kölsjödammen

Även denna sträcka bedöms som försiktigt rensat och skulle må bra av mer sten och ved! Då skulle den fungera bra som uppväxtområde för öringen. Som man tydligt ser på terrängkartan har det funnits ytterligare en damm uppströms nuvarande. Även den lilla ön på fotot syns, mitt där bäcken viker av mot väst, ring.

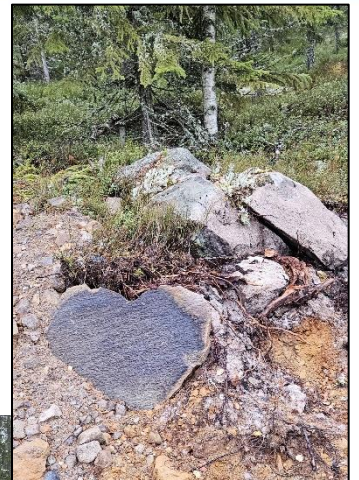
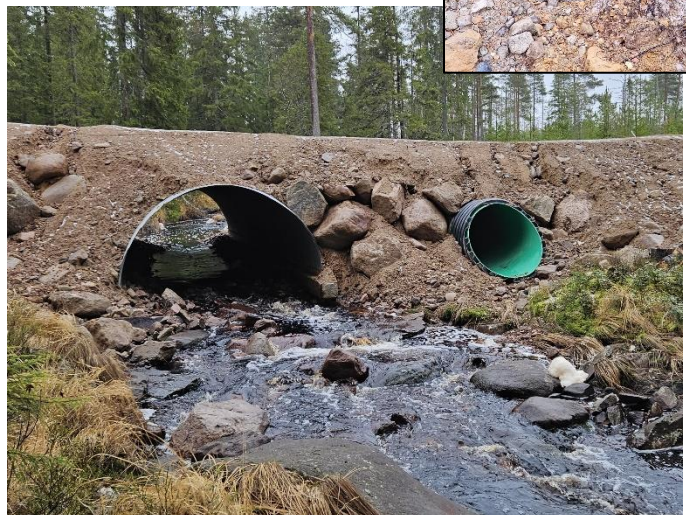
Foto på bäcken strax uppströms vägöverfarten. Här finns en nylagd halvtrumma över bäcken. Och ett stort hjärta av skiffersten! Vem har tillverkat den kan man undra.

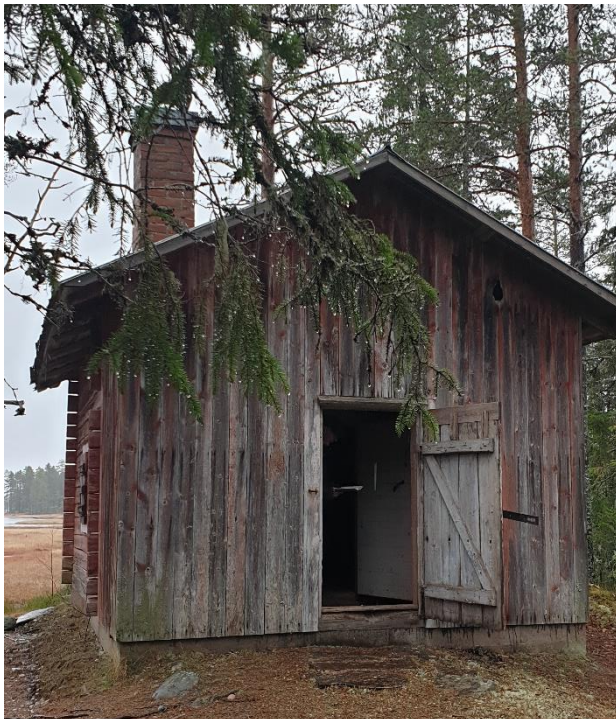
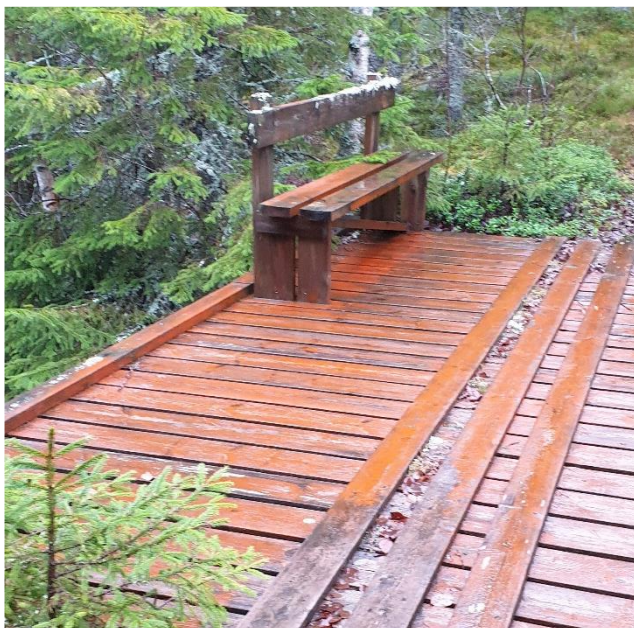
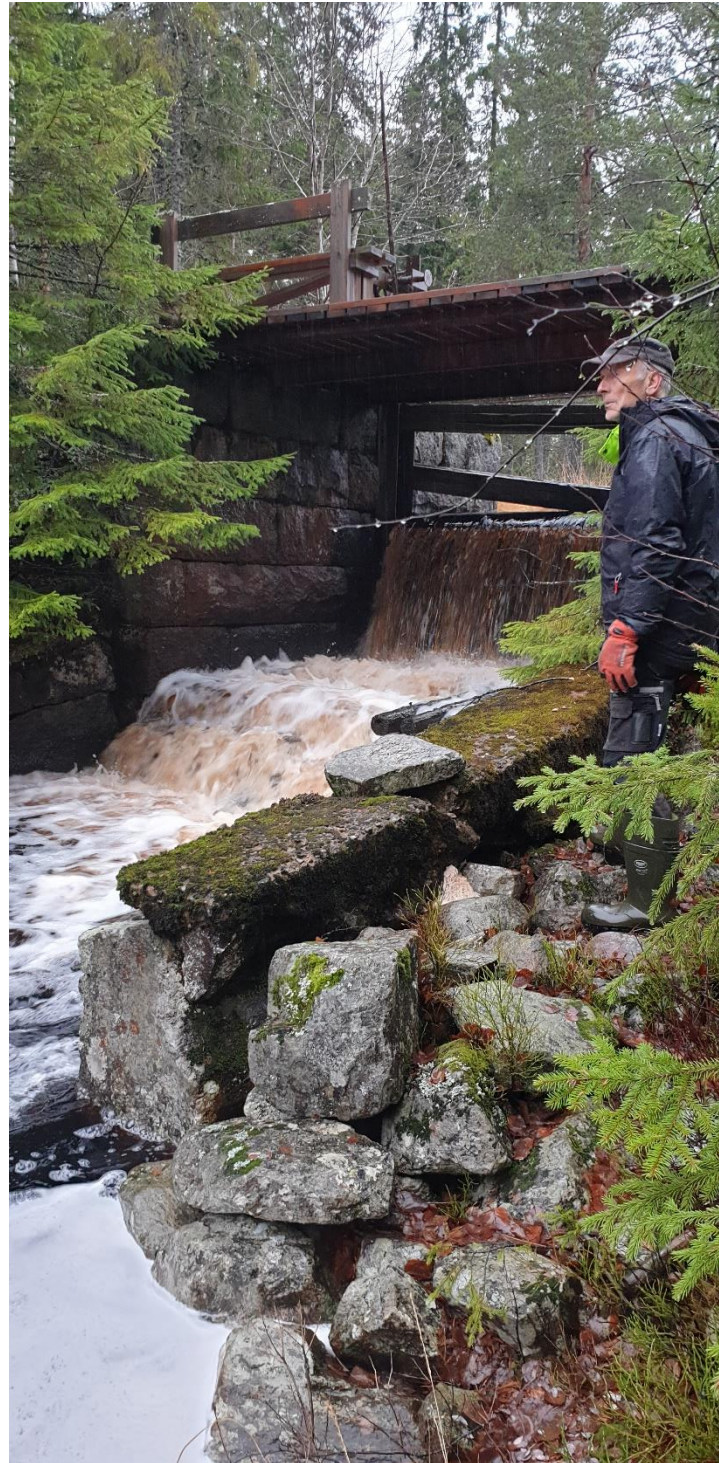
### Köldammen och flottarekojan

Uppdämning av Kölsjön har mer än 100-årig historia, dokumenterat är att en äldre damm **uppströms** nuvarande revs enl. flottledsutslaget 1921. I utslaget Å 40/21 framkommer att flottningsföreningen i tog över en halva dammfästet i Kölsjödammen- då kallad Kölhalgån -en halva ägde de tydligen redan. Den senare är även ombyggd efter 1921, oklart när, då tidigare luckor ersattes av sättar som idag inte är i funktion.

Köldammen fungerar idag som en bro över till flottarekojan på östra stranden. Ingen reglering sker. Överfall i två trappsteg, kring 1,2 m. Brospannet ligger ytterligare 2 stegar upp. Flottarekojan var mycket välbehållen – och öppen vid besök nov 2022.

Taket behöver lagas på Flottarestugan, skada pga. fallande träd.

Vi meddelade Torsby kommuns arbetslag att det vore viktigt att laga taket.

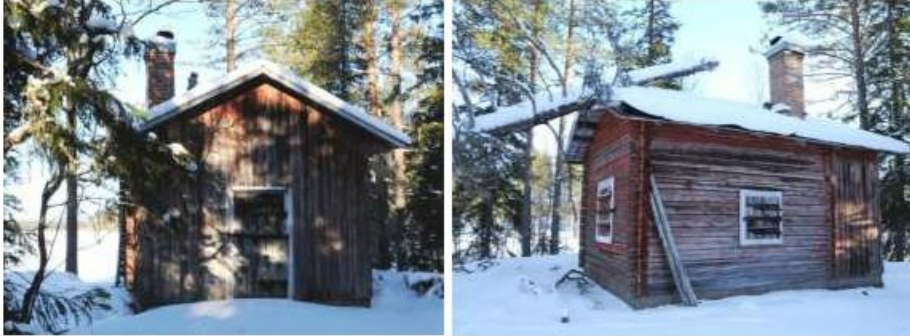
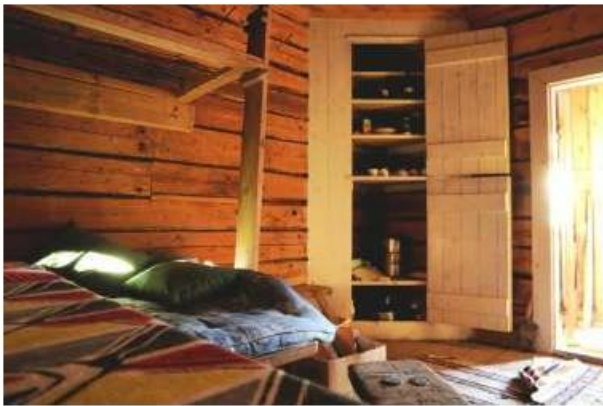
**Dammstuga (objekt 108)**

Rödmålad timmerstomme med förstuga av stående plank. Gjuten grund. Tak av pannplåt. Vita enkla fönsterfoder. Fönsterluckor av stående plank. Tegelskorsten.

Inne i stugan finns en murad öppen spis i det sydvästra hörnet. Ovanför dörren in till det större rummet står årtalet 1937 skrivet på väggen. Väggar av obehandlat timmer. Obehandlat trägolv och trätak. Väggfasta bänkar/sängar mot norr. Platsbyggt vitslammat skåp av stående plank mot sydöst.

Stor tall ligger rakt över byggnaden.

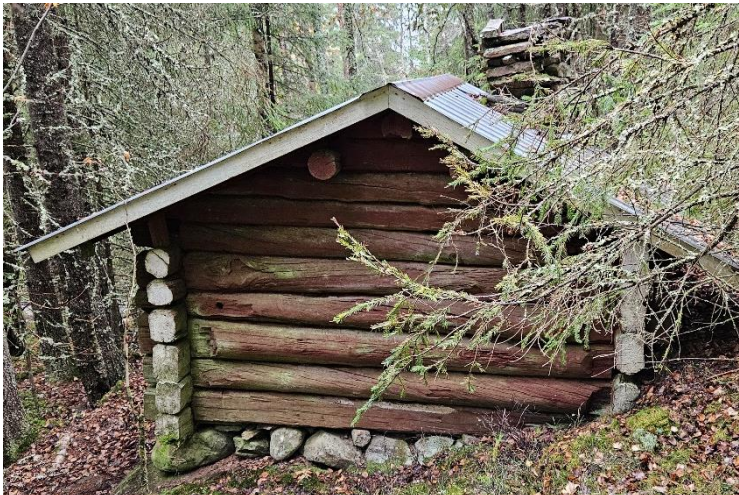
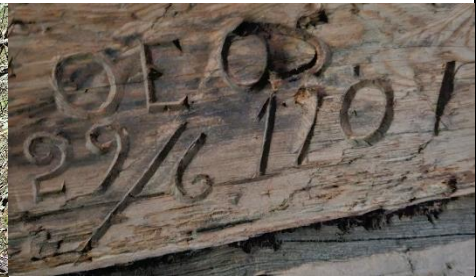
### Kvarnen och mjölnarstugan

Mjölnarstugan ligger lite högre upp än kvarnen. Byggnaderna är bevarade tack vara plåttaket. Dock håller granar mm att täta kring den, och här behövs röjning!

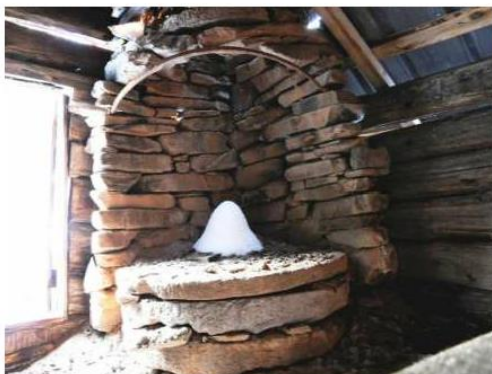
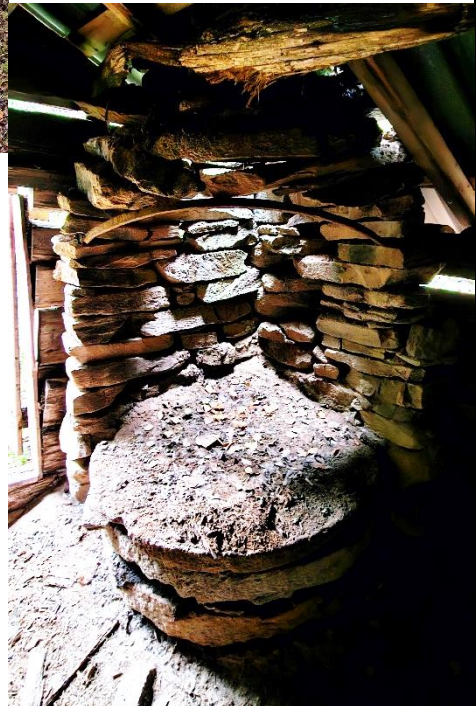
Jämför man läget hösten 2023 med inventeringen 2012 (se bild nedan) så ser man att det faller ner material på kvarnstenarana som utgör spishällen och att takstocken här är väldigt påverkat. (det vita på bilden 2021 nedan är snö .

Inne i stugan finns en öppen spis i det nordvästra hörnet. Härden på spisen består av gamla kvarnstenar. Övrig spis är kallmurad med flata stenar. Jordgolv.

Åtgärder måste snabbt sättas in!

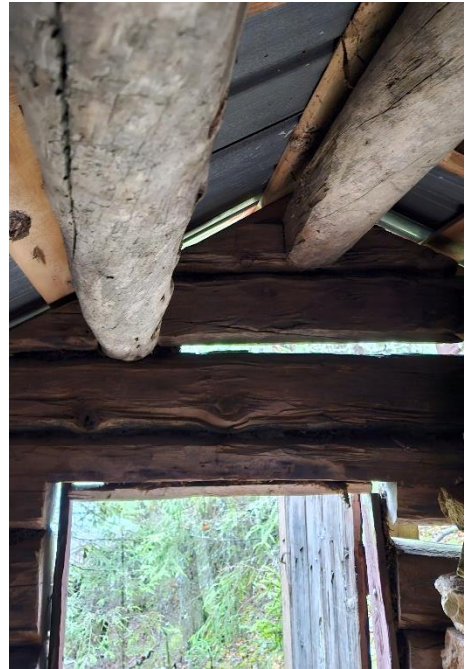
Viktigt att inte grundstockarna ruttnar upp.

Takstolar i övrigt är i bra skick.

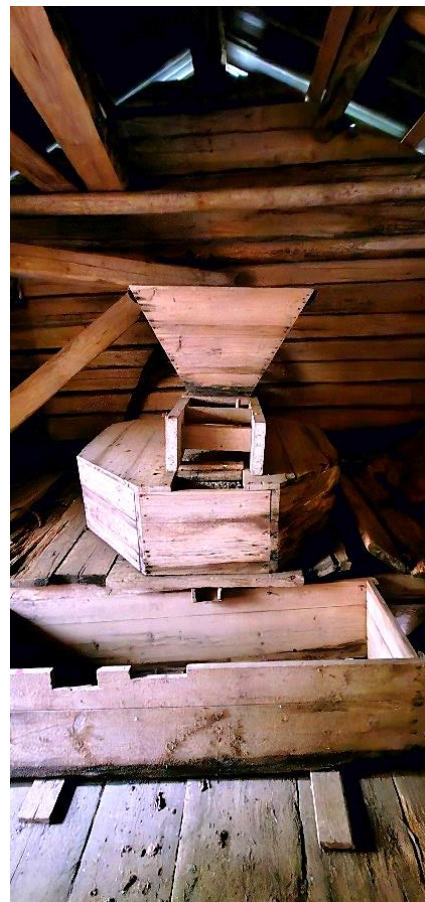
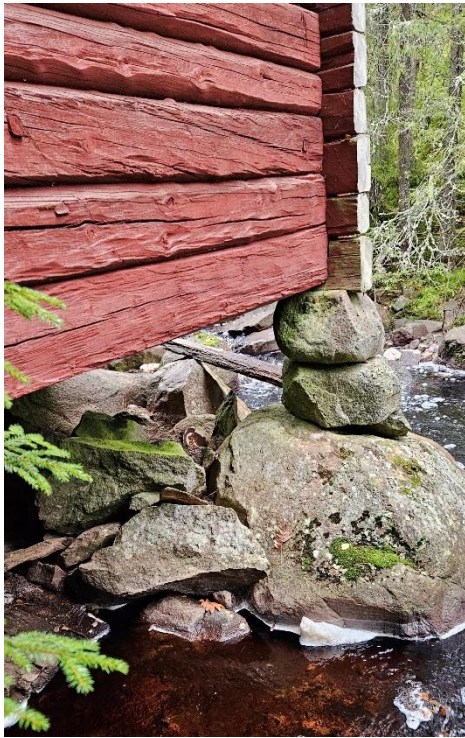
Kvanen står på tre stenar ute i forsen. Tyvärr är intaget trasigt, men arrandemanget för det vågrätt ställda skovelhjul är fortfarande fint bevarat. I utloppet är skibordet fortfarande intakt, om än något angripet.

Kölnindammen med flottarekoja utgör en kulturell enhet och är ett fint besöksmål! Som bör uppmärksammas, taket bör lagas. se sid 29 Rusta upp med kvarn och mjölnarstuga se sid 41, Markera sågresten i RAA, se sid 45.

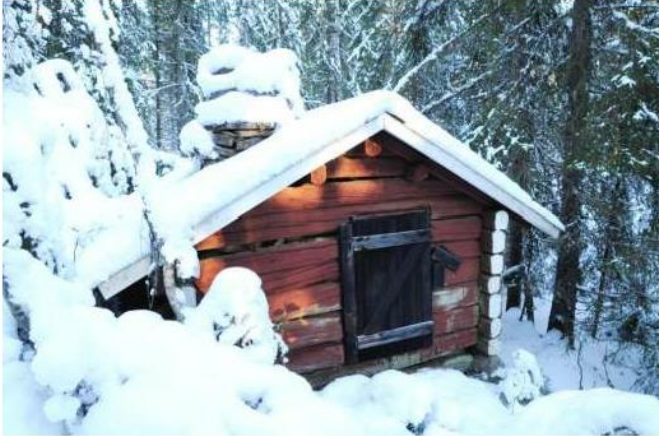
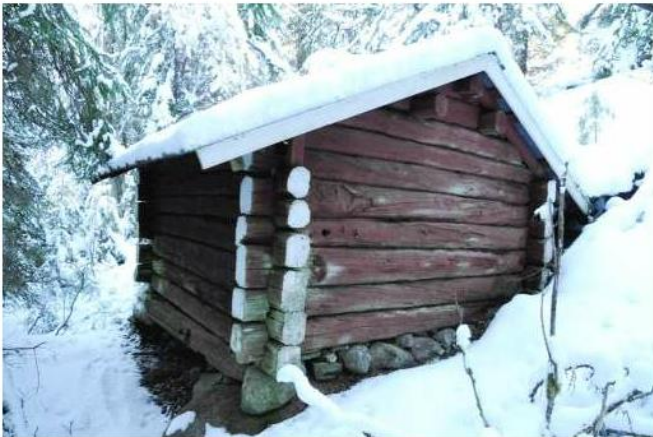
##### Mjölnarstuga (objekt 111)

Liten stuga med timmerstomme och grund av natursten. Rödfärgad med vitmålade knutskallar. Tak av pannplåt. Skorsten av natursten. Vitmålade vindskivor.

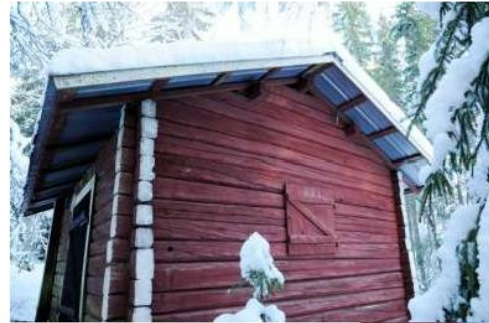
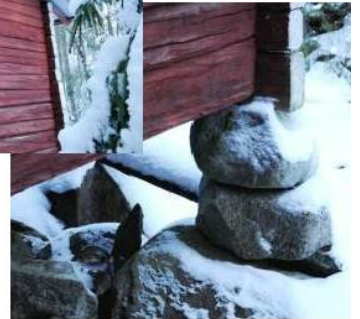
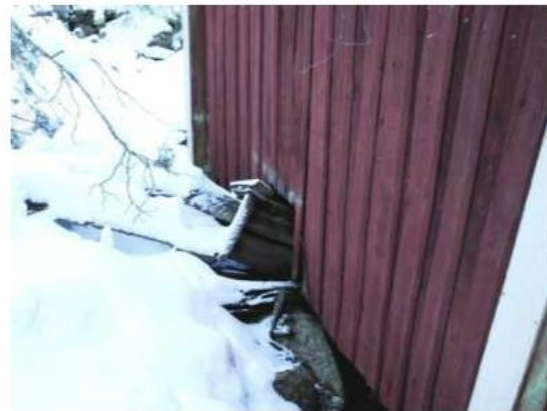
##### Skvaltkvarn (objekt 112)

Kvarnbyggnad med timmerstomme. Södra och östra sidan är klädd med stående lockpanel som är kilsågad, delvis med ohyvlade kanter. Rödfärgad med vitmålade knutskallar mot väst, vitmålade knutlådor mot öst. Står på en grund av natursten. Ingång mot norr. Rester av vattenränna mot öster.

Inne i kvarnen finns kvarnmaskineriet kvar. Trägolv med breda plank. Obehandlade timmerväggar. Under byggnaden finns ett horisontellt liggande skovelhjul.

Mycket träd och växtlighet runt byggnaderna. Måste röjas för att byggnaderna inte ska skadas. Rötskador på timmerstommarna och vattenränna i dåligt skick.

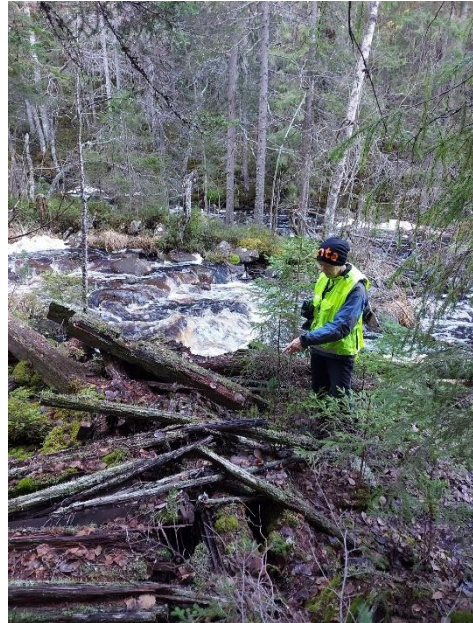
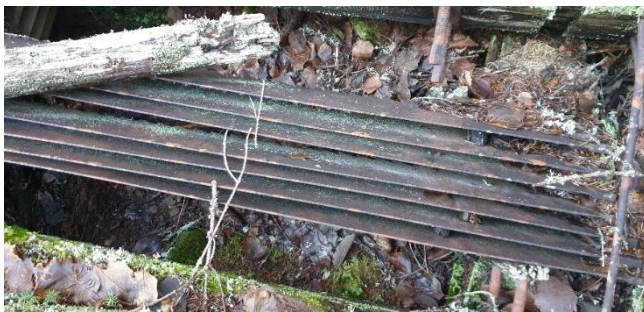
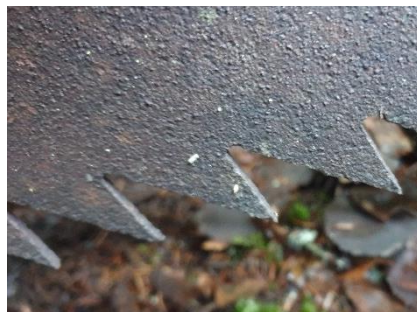
Nedströms Kvarnen finns rester av en ramsåg. Intagskanalen är idag en del av bäcken som alltså delar sig här, i alla fall vid högvatten. Foton från nov 2022
