Lokal åtgärdsplan för Kölan

Klarälvens vattenråd har med hjälp av LOVA-stöd från staten åren 2023–2024 samlat kunskap om Kölan, Halgåns största biflöde. Den här rapporten är en kort sammanställning av arbetet, som mer detaljerat beskrivs i två delrapporter – en för nedre delen och en för den övre delen av Kölan, finns på www.klaralvensvattenrad.se

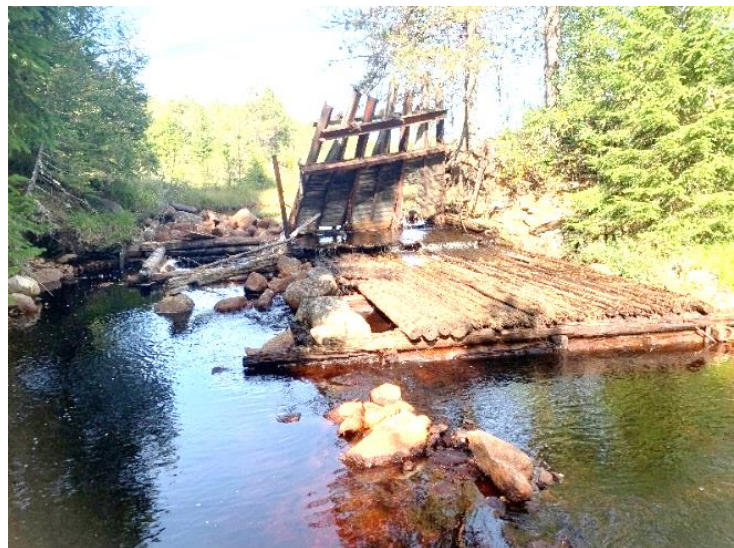
Kölan regleras idag inte. Högst upp i systemet – den delen som kallas Gräsbäcken och Kölsjöbäcken finns två dammar, Dammen nedströms Kölsjön (Köln) är ett definitivt hinder med överfall medan Gräsbäcksdamen (en flottningsdamm, foto t.h. vid lågt flöde) är stadd i förfall. Här kan öring sannolikt vandra förbi vid högre flöden, men inte svagsimmande arter. Längre nedströms i Kölan finns några vägöverfarter som även de utgör hinder under olika perioder.

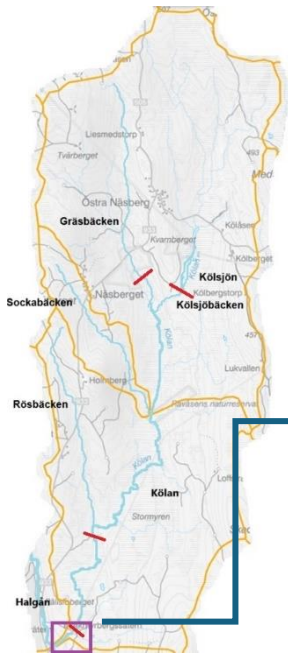
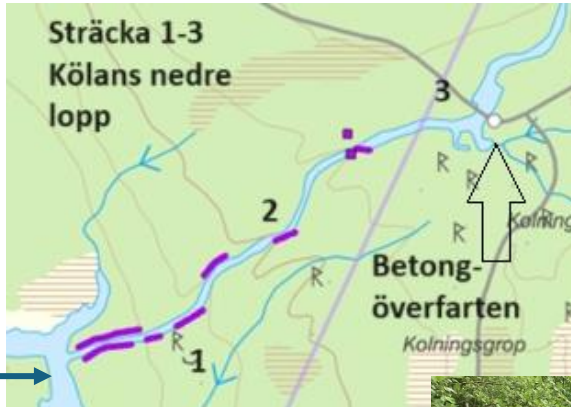
Kölan mynningsområde (biotopkartering sträcka 1–3)

Här fanns tidigare ett delta i isälvsgrus. Flera sidofåror är avstängda. Rensmaterial och stora block finns på stränder. Fallsträckan är påverkad av sprängning.

Foto strax uppströms mynningen, sträcka 1 visar rensmaterial längs stränderna.

Syfte: Förbättra lek och uppväxtområde för öring både i Halgån och Kölan.

Ev. åtgärder bör utföras med stor varsamhet vid kulturminnen – dubbelkistor och styrskärm på sträcka 1 samt ett gammalt spektakulärt brofäste på sträcka 3, bilder se sid 18. Ev. åtgärder kan gärna ske i samband med åtgärder i Halgåns huvudfåra.

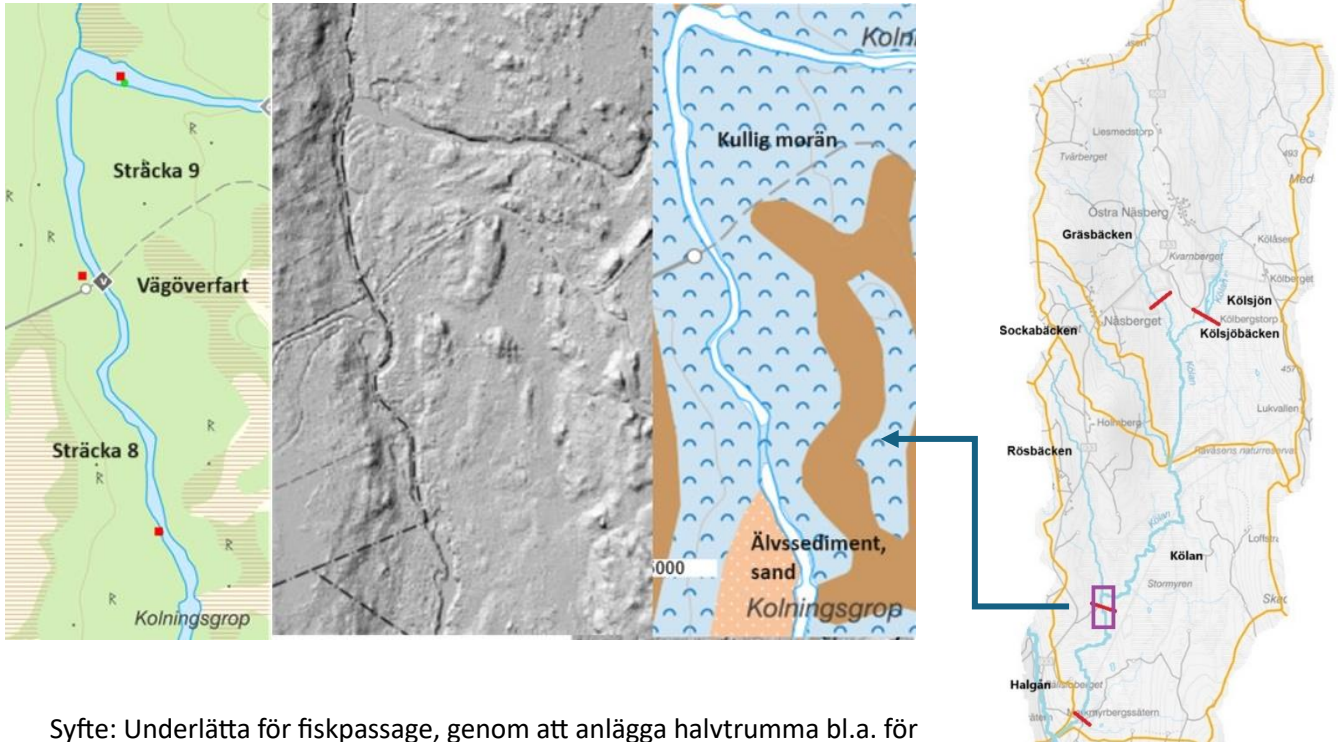
Sträcka 8 och 9, Vägöverfarten strax nedströms Rösbacken utlopp

Sträcka 8 är lugnflytande i sand-sediment och är sannolikt fördjupad, möjligen pga några sönderhuggna berghällar. Tidigare fanns här tre forssträckor. Sträcka 9 är idag lugnflytande med tre mindre nackar och en hölja. Nackarna är rensade.

Vägöverfarten är uppbyggd av krossten, vilket försvårar för fisken särskilt vid låga flöden. Den fungerar idag som en liten damm som dämmer uppströms kring en halvmeter

Syfte: Underlätta för fiskpassage, genom att anlägga halvtrumma bl.a. för öringen i Rösbacken. Skapa bättre uppväxt och ståndplatser även. för öringen i Rösbacken.

Åtgärder: Bäst är att bygga en halvtrumma för överfarten och schakta bort krosstenen. Då sänks vattennivån uppströms till naturliga nivåer.

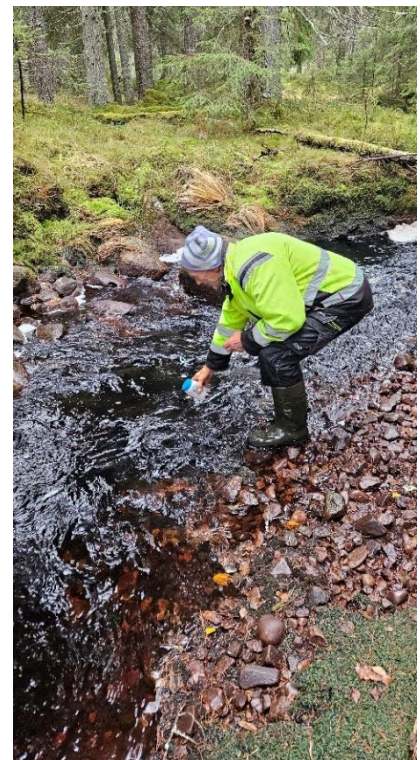
I Kölsjöbäckens mynningsområde, där isälvmaterialet blir allt finare, delade sig Kölsjöbäcken i flera fåror. Idag är bara en vattenförande, de andra är blockerade. Fotot är taget där pricken på kartan nedan visar Här togs vatten till

e_DNA testet. Bra med öring

Dagens gröna karta stämmer alltså inte överens med verkliga dragning av bäcken strax innan den möter Gräsbäcken.

Åtgärd: Öppna stängda sidofårar i Kölsjöbäckens utloppsområde. Återför rensmaterial från Gräsbäckens stränder. Tillför ved.

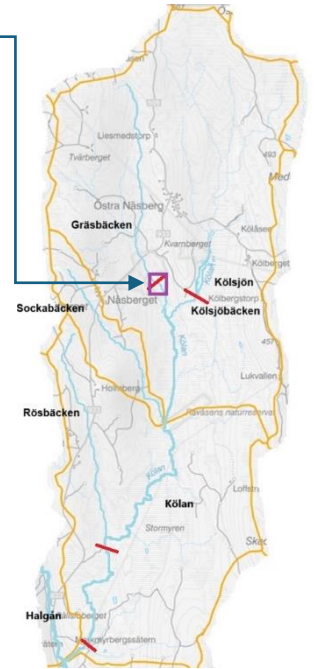
I utslaget Ä 40/21 framkommer att flottningsföreningen i slutet av 1800-talet tog över Gräsbäcksdammen (i tidsbegränsat avtal med Näsbergs bönder)

Dammen ingick i Halgåns flottled. Man bör INTE gräva bort sidvallarna, då omöjliggörs lagring av vatten uppströms i myren som tidigare var dammbotten, se terrängkartan. Till höger i den kan man skönja ett grävt dike som gärna får proppas!

Åtgärd: Rensa upp genom den förfallna flottledsdammen som en biotopåtgärd. I samband städningen med det bör man kunna återskapa bra miljöer uppströms 200 m som är rensat.

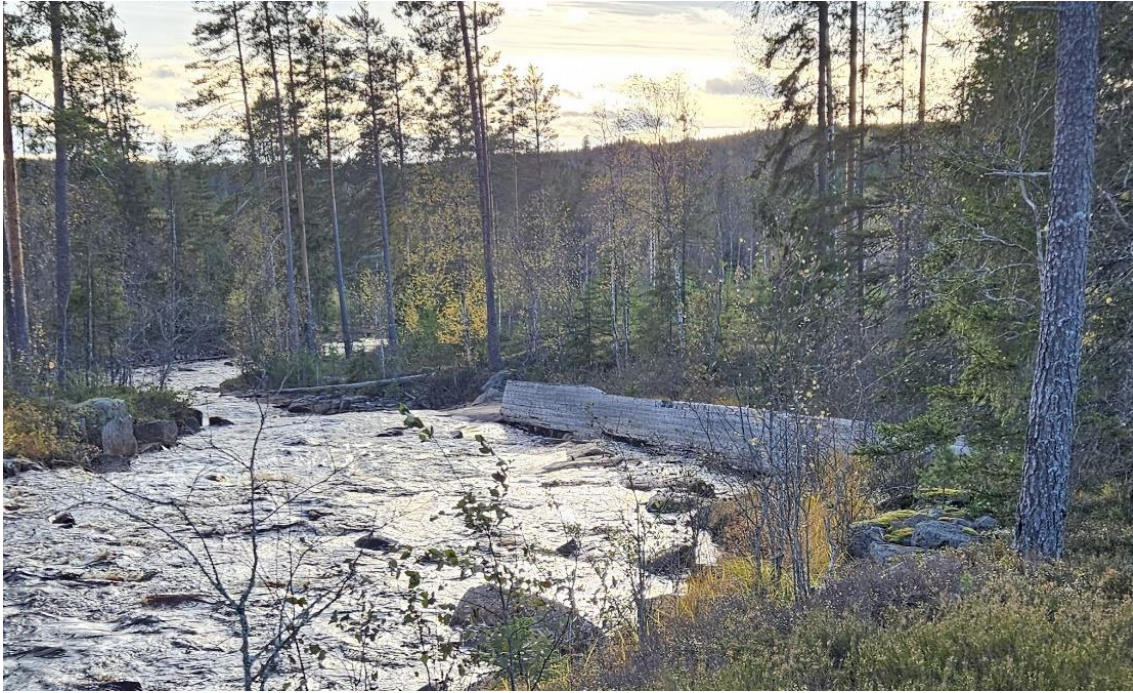
1. **Styrskärmen** sträcka 2 man får föreställa sig mycket mer vatten och virke som dundrar mot skärmen i kurvan. Stabil konstruktion byggd c:a 1950 av plank fästade på stockar med 2 m mellanrum där stöttar möter. Även bild på sid 6. Fastighet: Åstrand 1:71. RAA nr Norra Ny 1171

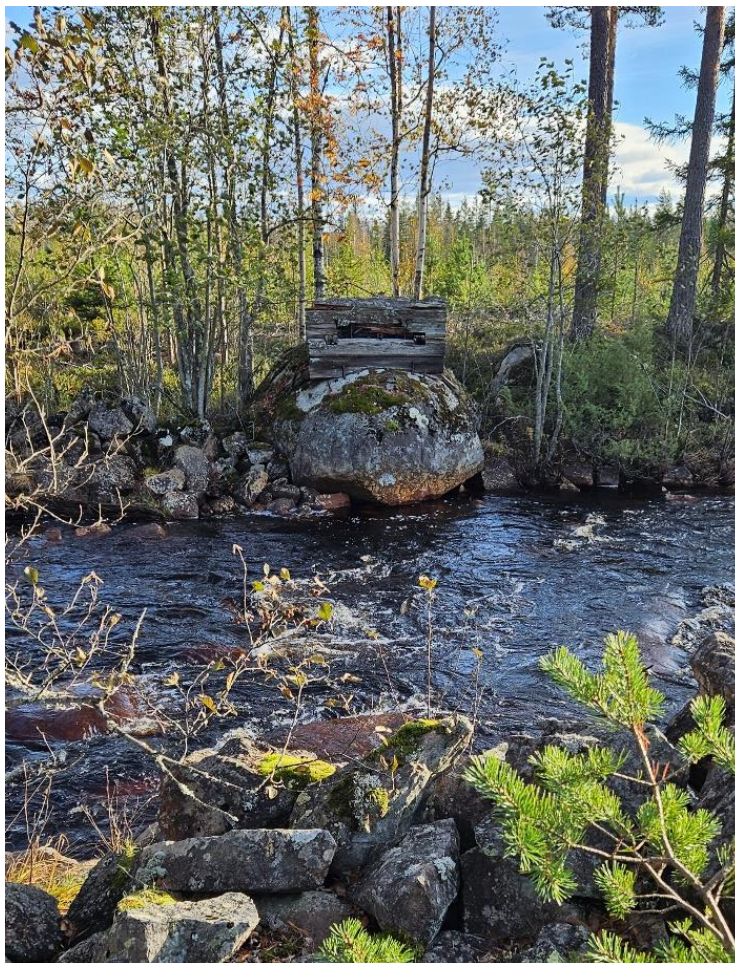
2. **Rester av brofästet för en hångbro** över Kölan sträcka 3. Hångbron var YTTERRST smal och förband Åstrandsättern med Markmysättern. Ytterligare en sådan bro gick över Halgån på stigen mellan sätrarna och Klarälvsdalen. Stigarna är utritade på de gamla kartorna. Broarna låg högt över vattenytan – flottvirket vid högvatten och is skulle gå under utan att skada bron. Modiga djur som vågade sig över!

Fastighet: Åstrand 1:71, RAÄ nr Norra Ny 1181

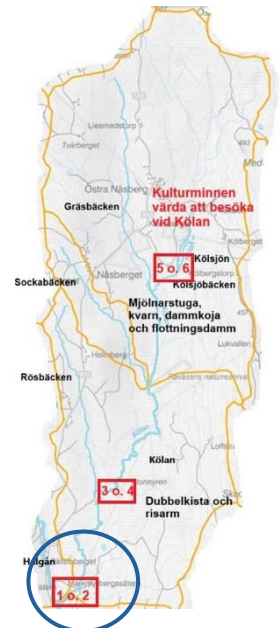
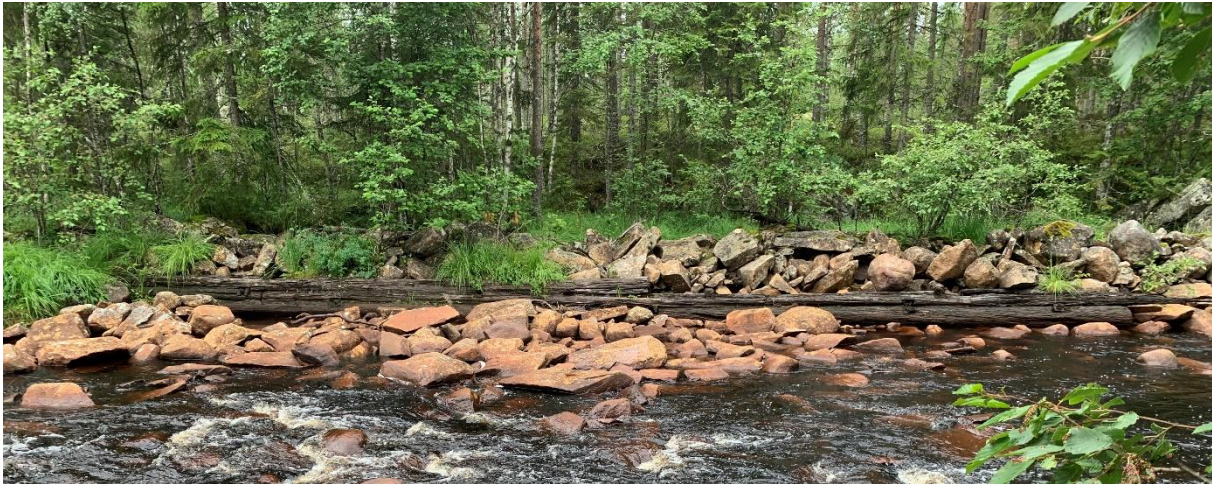
3. **Dubbelkista** sträcka 11, RAÄ nr Norra Ny 1177

Fint bevarad dubbelkista, ställvis synliga stockar i tre varv, även bettingar efter fackverk. Mellan stockvarven som är fästade med dumlingar fyllde man upp med sten.

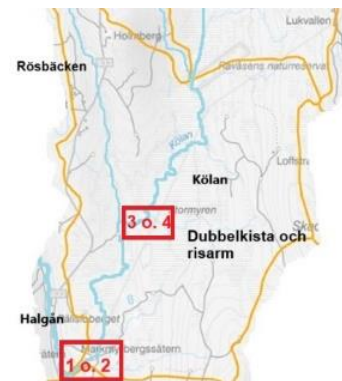
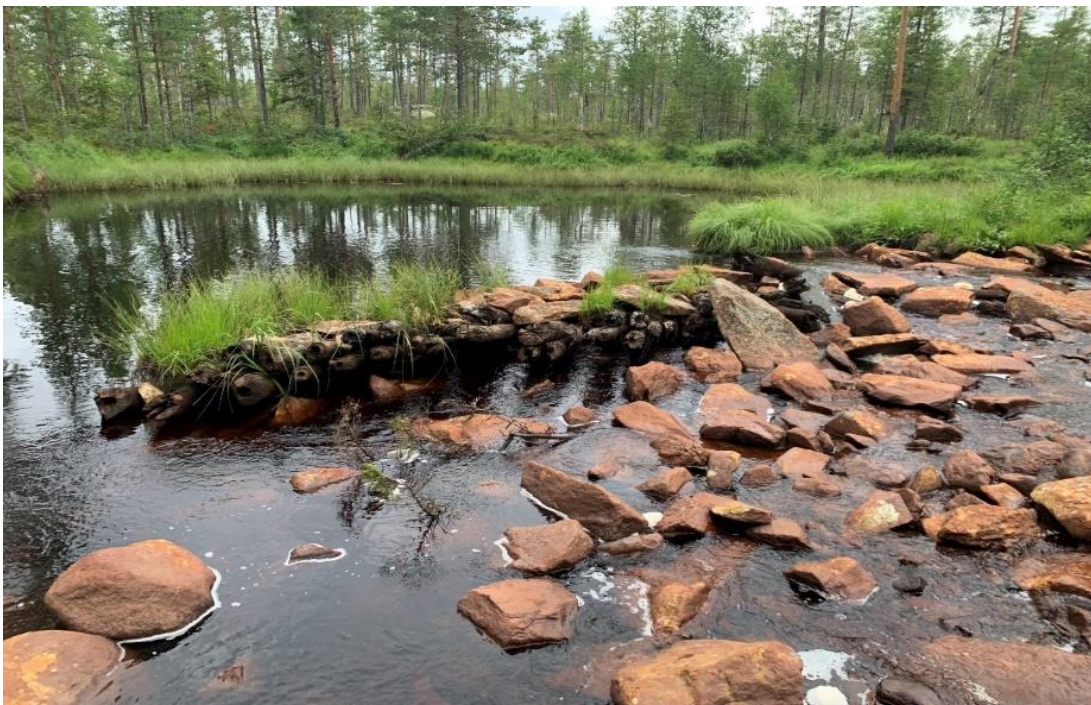
4. **Risarm** sträcka 11RAÄ nr Norra Ny 1178

En risarm består av rundtimmer på vilka stenar är placerade . Här stängde den ett litet bakvatten. De var enkla att bygga. Inte många risarmar finns kvar efter flottningen. Dessa fina flottledminnen finns på fastighet TORSBY FASTNÄS 1:87
