Delrapport Halgån: Biflödet Lill-Halgån

Utredning LillHalgån i Halgåns avrinningsområde

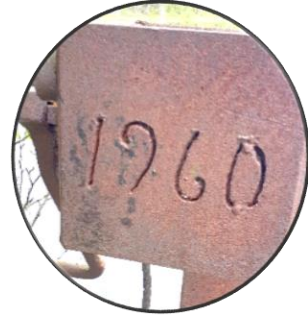
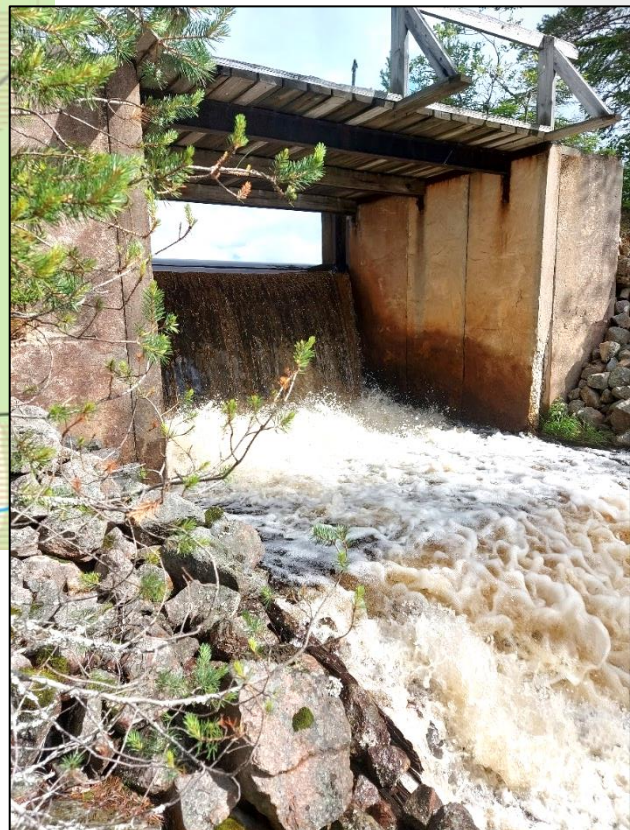
1. Tortjärnsdammet

Dammet har renoverats 1960 enl. märkning. Flottning i Lill-Halgån pågick då.

Dammet är i dag i fast läge med en dämning på c:a 2 m, vilket är något mindre än vad som stipulerades i flottledsutslaget 1921, då här skrevs in dämningshöjd på 2,5 m. (se sid 18).

Fastighetskartan visar sjöns kontur före flottningsregleringen.

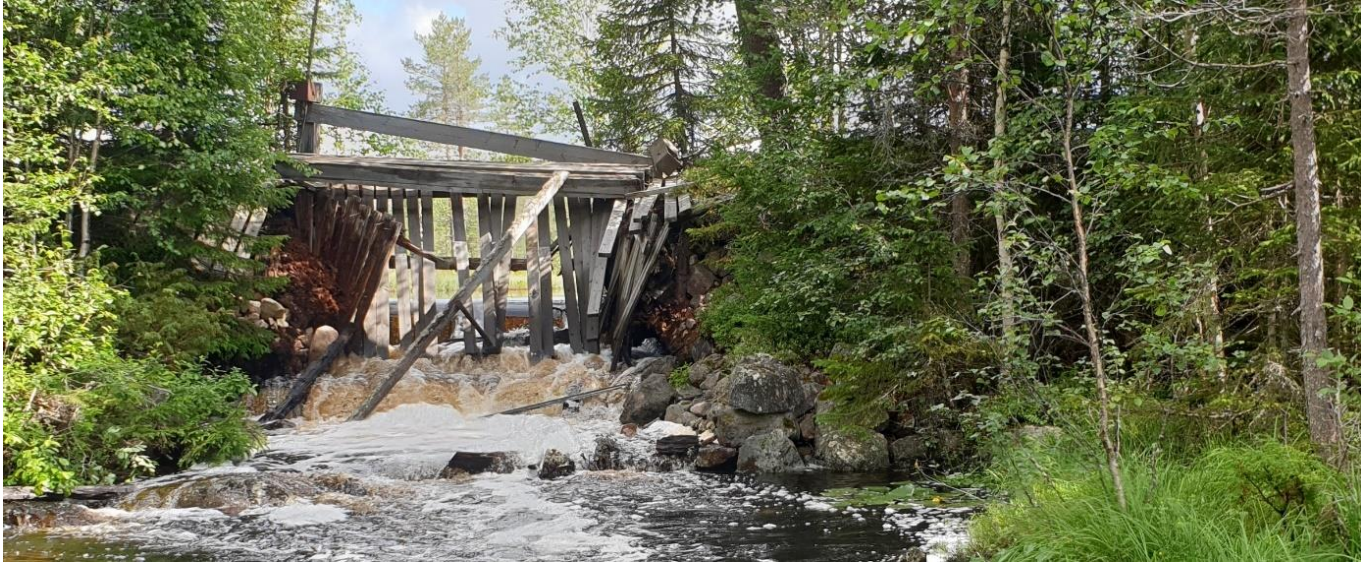
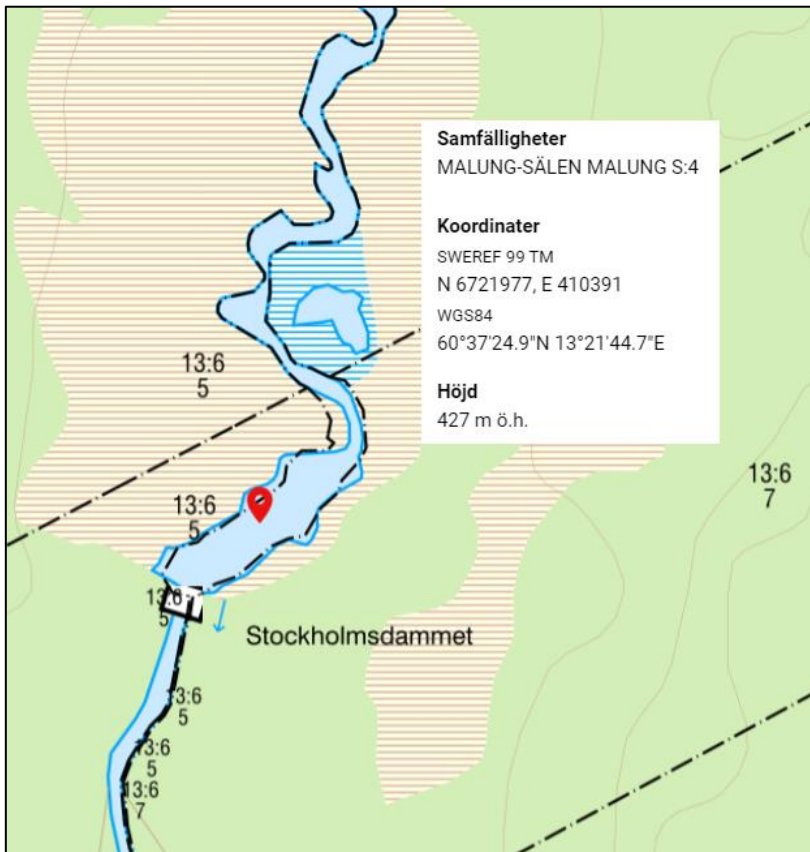
2. Stockholmsdammet

Dammes är satt i nedbrytning. Det sker idag ingen nivåhöjning uppström mot hur läget var i mitten av 1800-talet, vilket syns på kartan. Vid flottningen så kunde denna damm höja nivån uppströms med hela 2,8 m – vilket torde ha medfört en vattenyta ända upp till Tortjärnsdammet. Idag dämmer resterna upp c:a 0,5 m vid högvatten (läget 14 juli 2023) och stötbotten utgör ett hinder. Som övrigt i Lill-Halgån är fastighetsbildningen samfällt – idag Malung S:4.

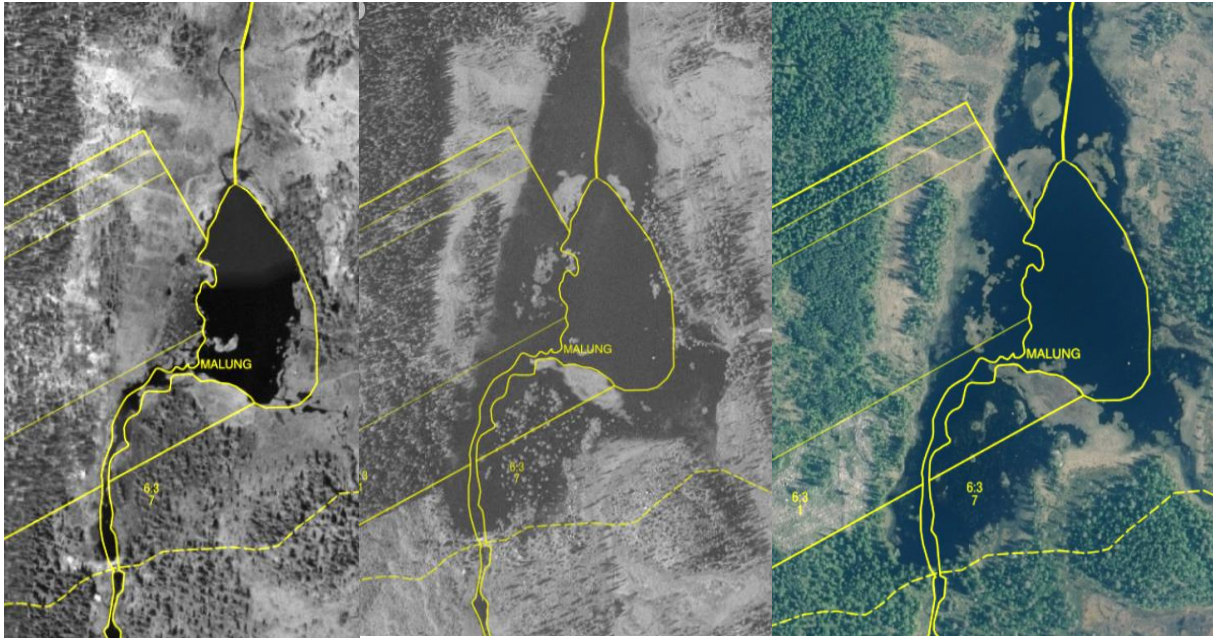
Flygbilder kring år 1960 är tagen under flottningstiden – virke ligger upplagt på stränderna, vältorna ska rullas i Lill-Halgån. Trots det är inte dammarna fyllda. Tortjärn och Flaten vattenyta är mindre än idag

Tortjärn – Fler flytöar sista flytgotot

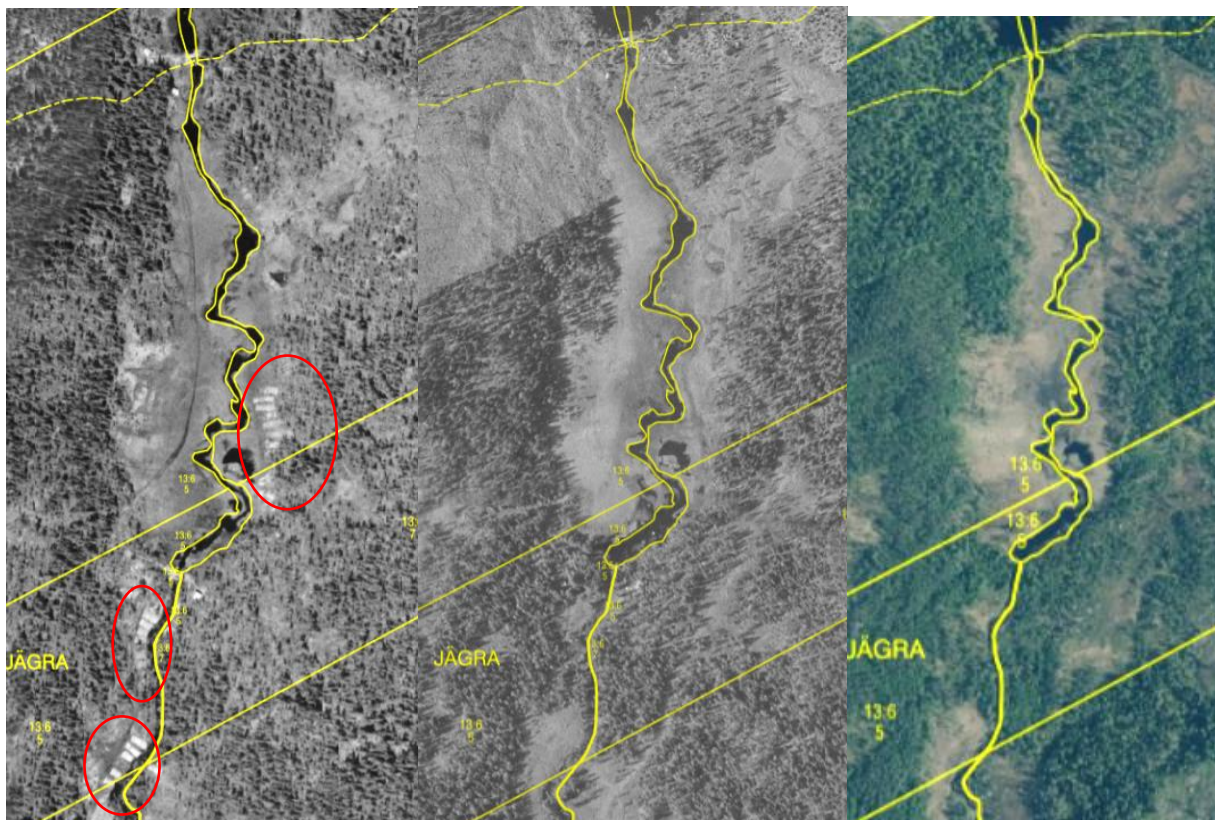
Stockholmsdammet – vattenytan visar ingen större skillnad mellan de tre fototillfällena

c:a 1960 – obs virket! (röd ring)

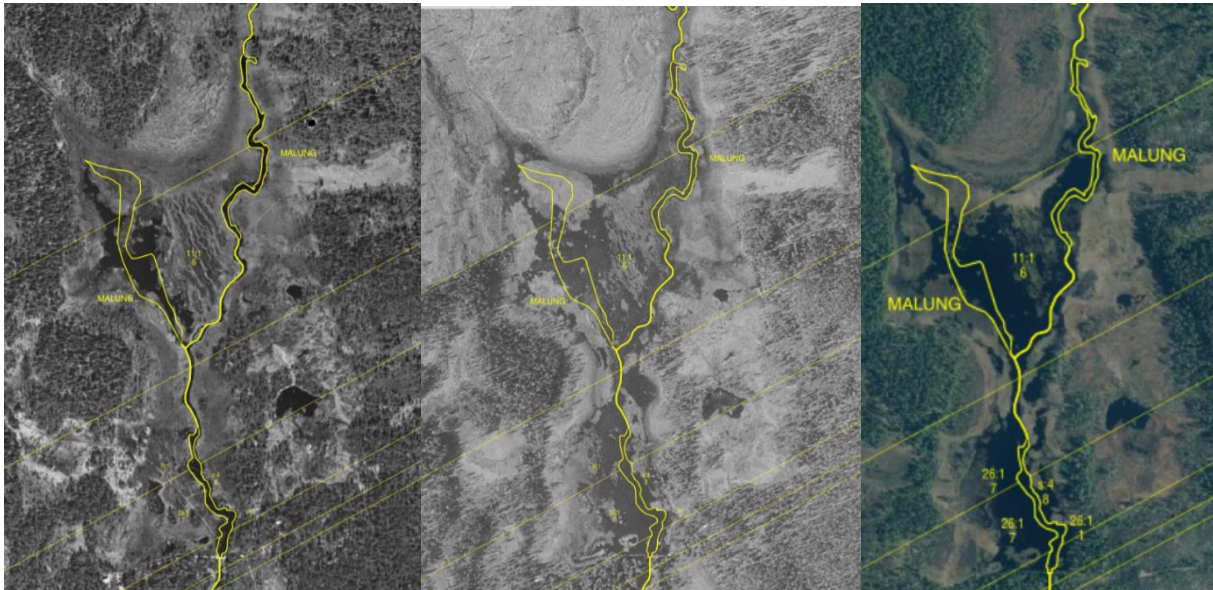
Flatdammet– damman längst ner – stor skillnad från 1960 och idag- se även sid 2.

c:a 1960 – inget virke!

c:a 1975, mkt större vattenyta

2020 ännu större vattenyta
