Huvudfåran del 3: Halgån från Sjöbäcken upp till Länsmansflån

Utredning Halgån Delsträcka 3 av 5: Från Sjöbäcken upp till Länsmansflån

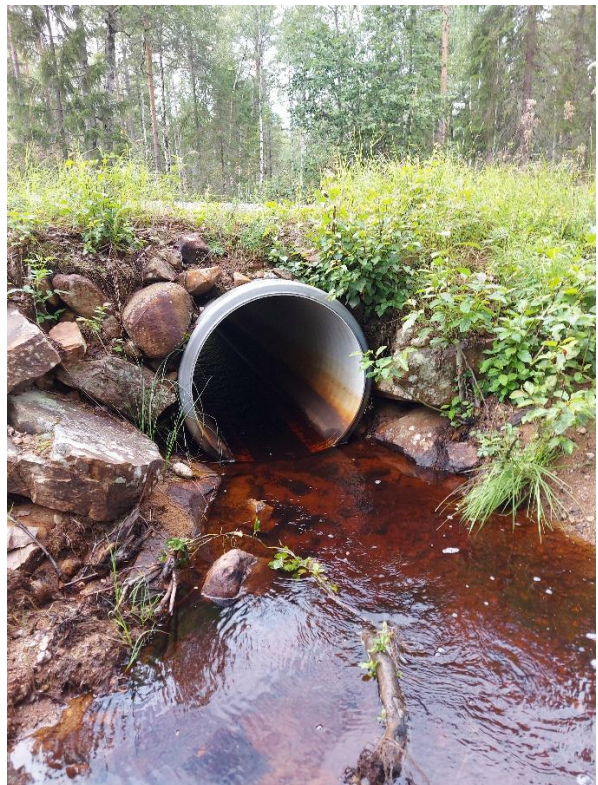
Foto på nylagd trumma vid Halgålidsbäcken (bäcken längst i syd på kartan t.v.)

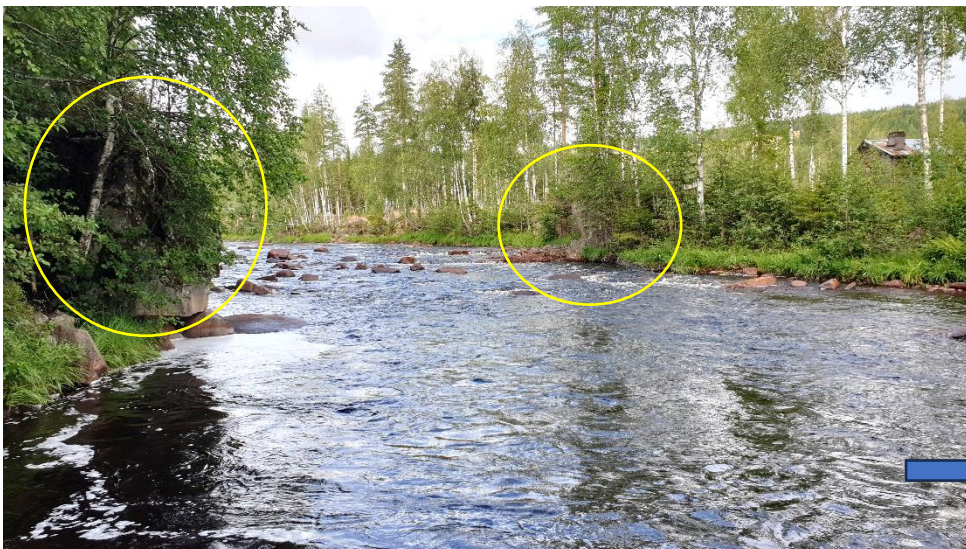
Där stigen till Näsberget gick över Halgån finns rester av fundamentet till en hängbro (gula ringar). Hängbron hade spann på 30. En telestuga syns på östra stranden. Flottarna kommunicerade med fast telefonlinje.

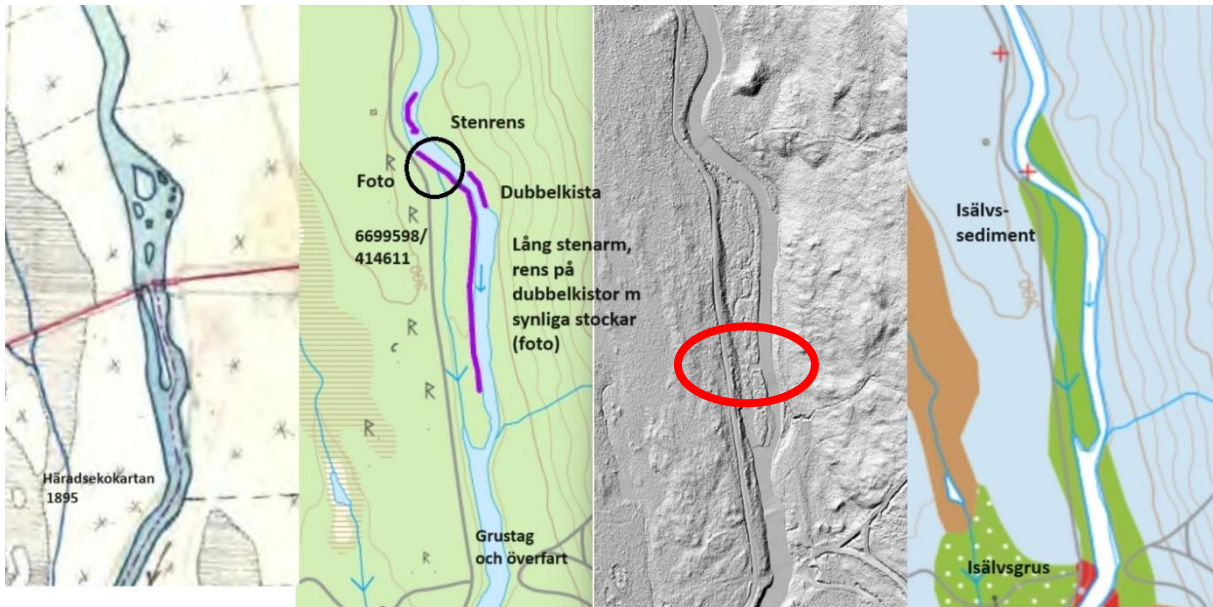
3. Stölleholmarna.

På Häradsekonomska kartan från slutet av 1800-talet syns här många småöar. En lång stenarm skyddade virket att trassla in sig i de små öarna som benämndes Stölleholmarna. Jordarten är finare isälvsmedimen enl. SGU. Nedströms finns isälvsgrus och här är en överfart över Halgån till grus/sandtaget och mötande skogsbilvägar. Den reservatbildning som pågår berör denna del av Halgån.

Vid biotopinventeringen, sträcka 2 noterades att Halgån här har eroderat in i sidofåran. Sträcka 2 sattes som "en del av den längre, avstängda sidofåra som ses på kartan, det verkar som att Halgån eroderat sig in i den igen, alternativt är den öppnad manuellt, genom biotopvård" Röd ring på terrängkartan ovan. Foton f.v.: Igenproppad sidofåra, rester av träkonstruktionen från dubbelkistan samt överfarten till grus/sandtaget. Nästa sida foto från inventeringen

Förslag: Den kraftiga rensvallen på uppströmssidan öppnas för att släppa in vatten längs hela den avstängda sträckan, samt att så många av tvärfåror som kulturmiljön kan tillåta öppnas för att återskapa det kvillområde som tidigare fanns här.

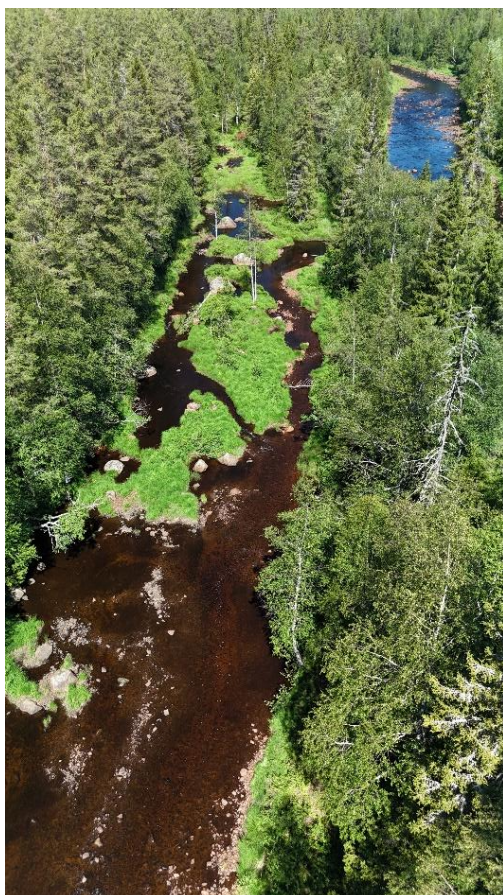
Drönarfoto hösten 2024

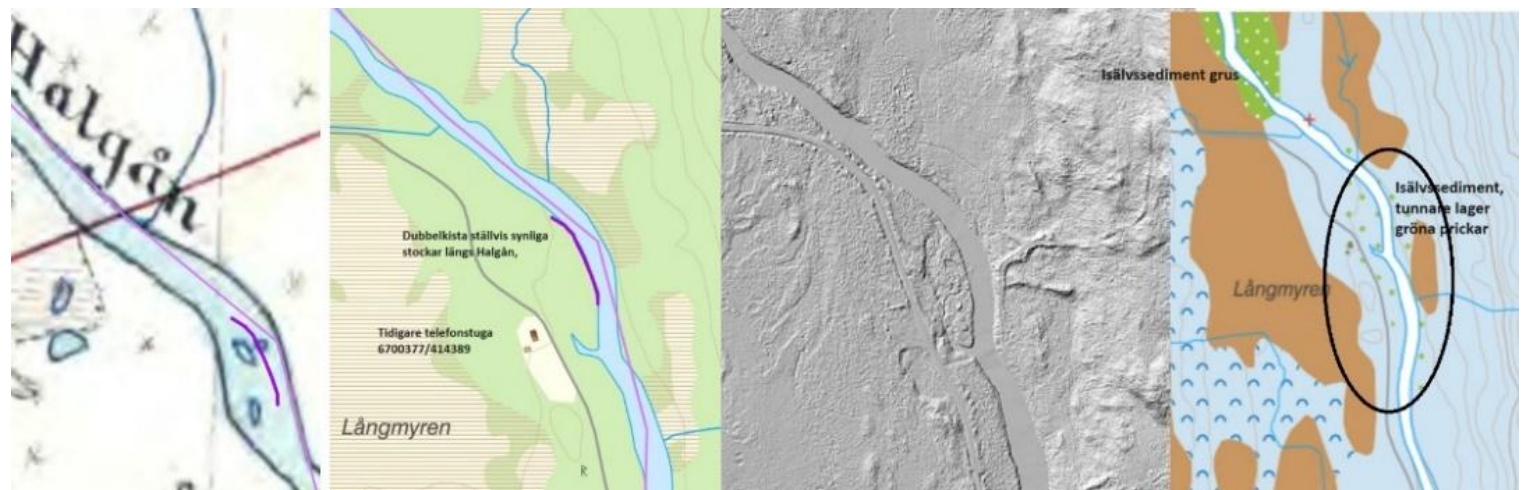
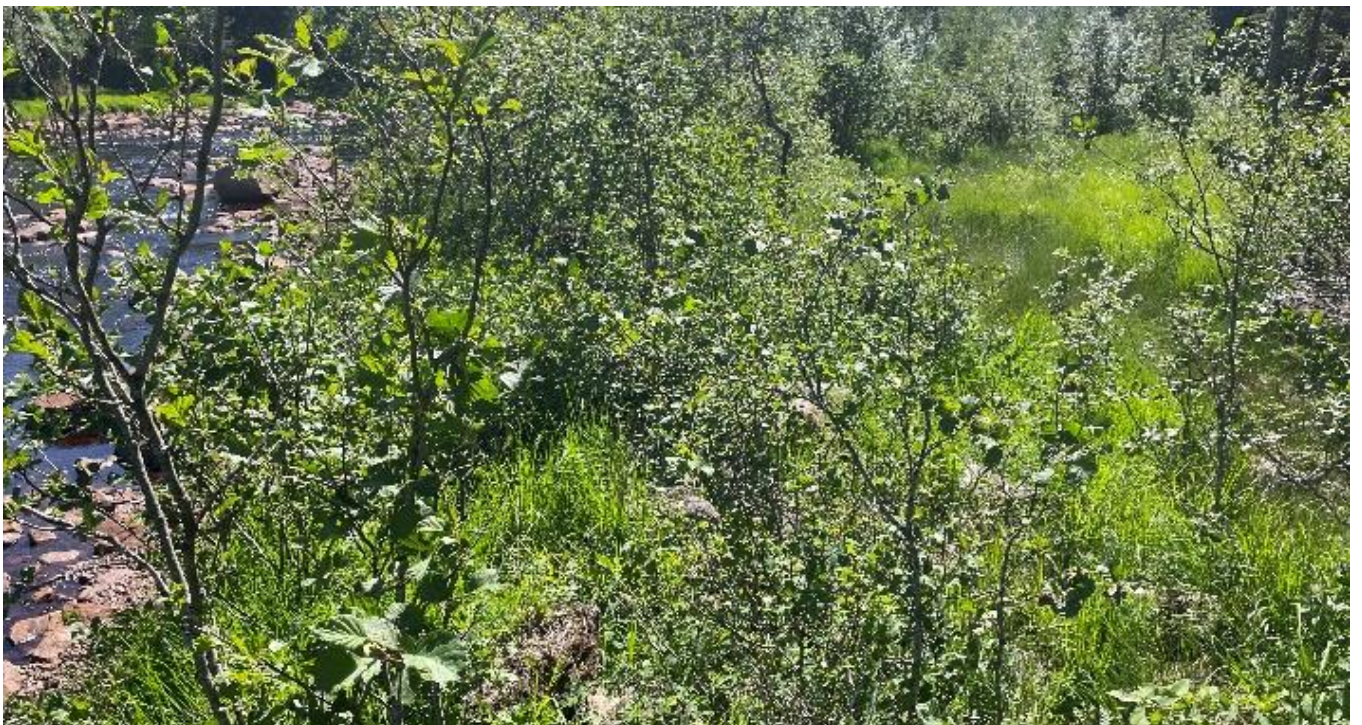
4. NO Långmyren

Sidofåra stängdes och småöar grävdes bort under flottningen. Här fanns en telefonstuga för att möjliggöra kommunikation under flottningen och en lång dubbelkista byggdes. Området planeras ingå i Halgålidens naturreservat, under bildande, se sid 31..

Den avstängda sidofåran är c:a 150 lång och håller endast vatten i högflöden. En lång vall/kista löper längs huvudfårans västra strand. Vallen är låg och kraftigt överväxt av gräs och sly.

Förslag: Genom att öppna och släppa in vatten i nordligaste änden kan stor naturnytta uppnås med en förhållandevis liten åverkan på kulturminnet. Rensmaterial som eventuellt plockas från vallen återförs till huvudfåran för att skapa struktur och hjälpa till att syra vatten in i sidofåran.

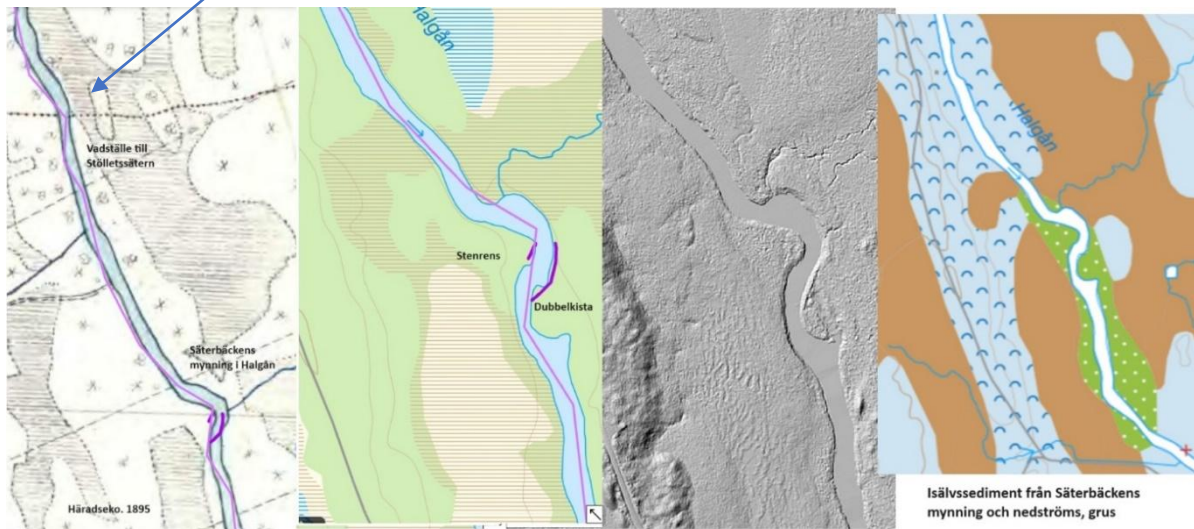
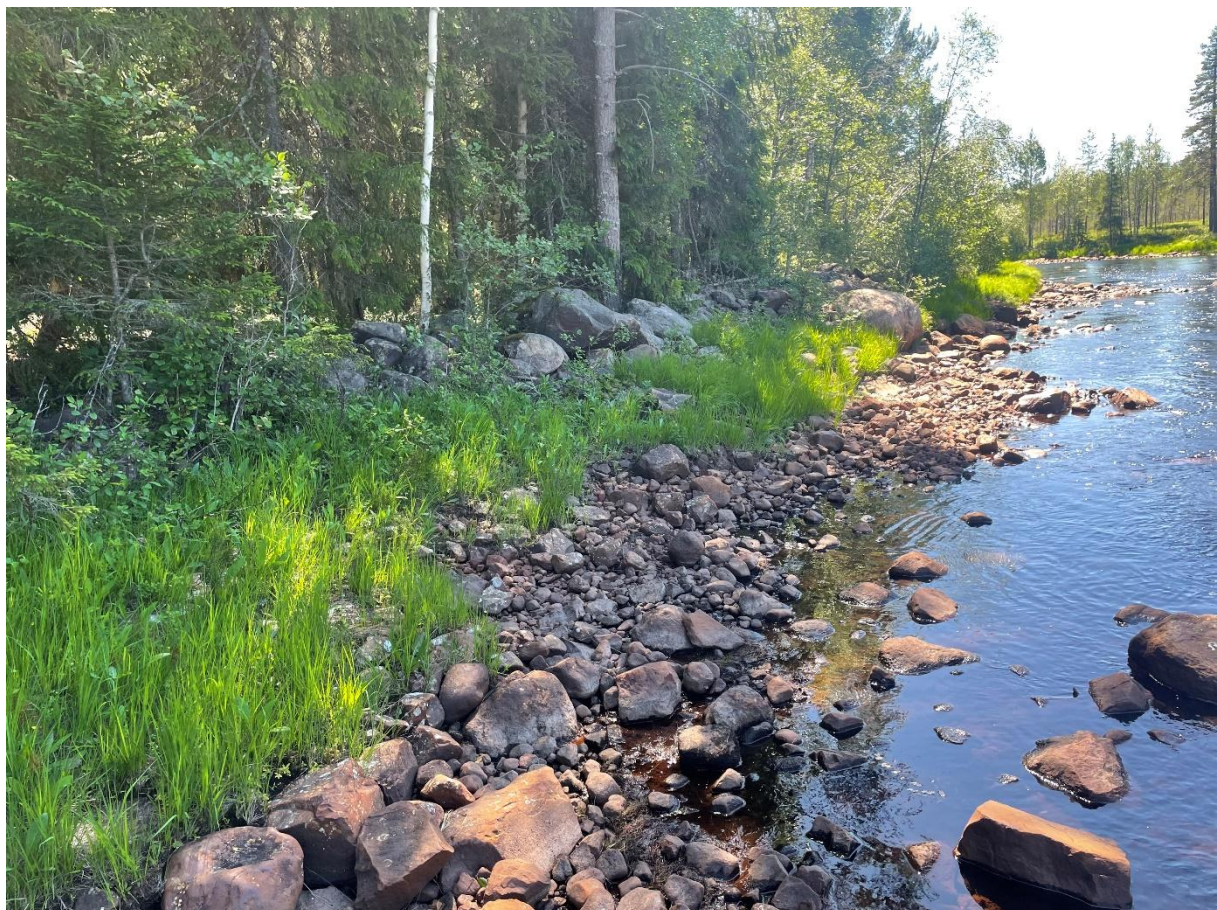
5. Säterbäckens mynning

En kortare, 100 m, sidofåra är instängd med stenvall, möjligen med träkonstruktioner inne i vallen. Uppströms fanns vadet över till Stölletsättern, uttridat på Häradsekonomiska kartan från slutet av 1800-talet.

Vid fältbesöket kunde inga synliga träkonstruktioner observeras, men troligen finns det sådana inuti den ca 70m långa vallen. Vår förhoppning är att en eller två mindre luckor skulle kunna öppnas för att släppa in vatten i den avstängda fåran.

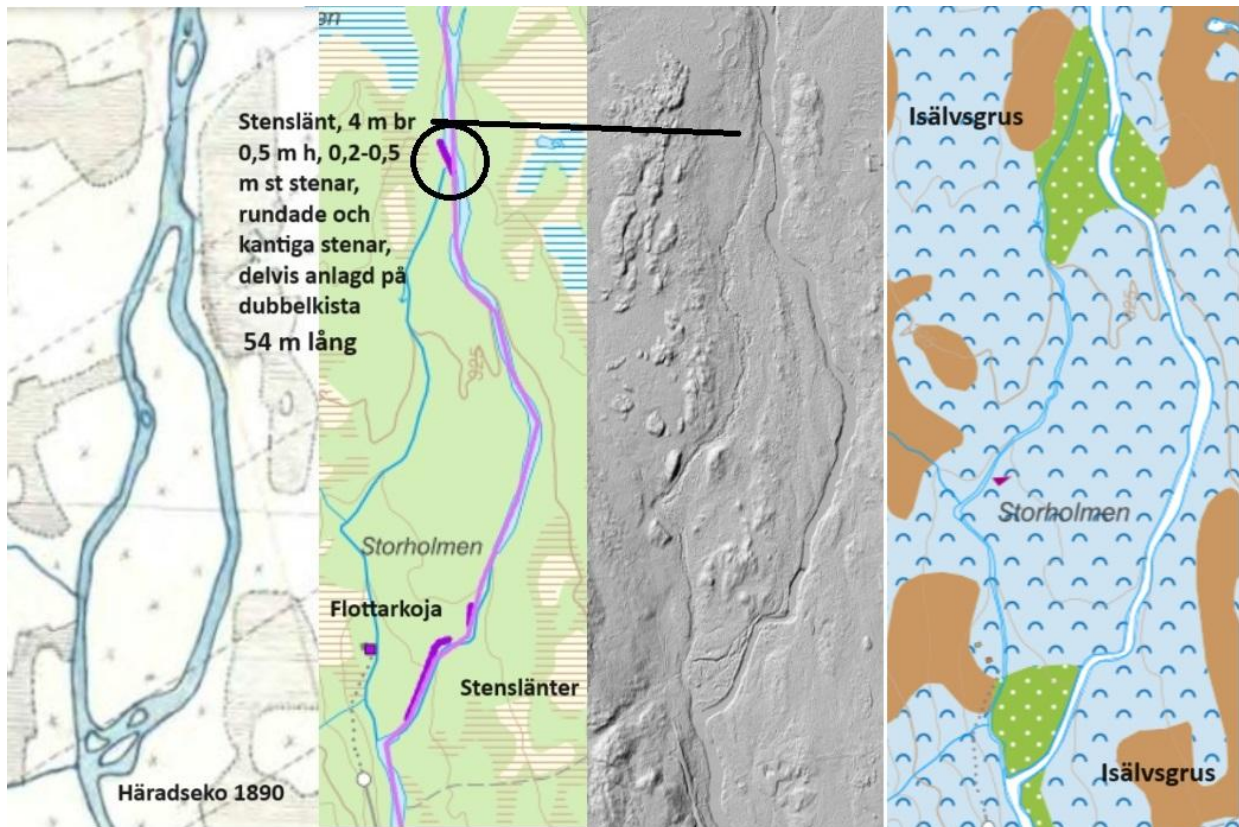
Storholmen avgränsas av en lång sidofåra som bör öppnas. DNA-test vid sidofårans mynning visade aug 2023 abborre, elritsa, öring, gädda samt mört. Tidigare kartor visar två likstora fåror. Kommentar från biotopinventeringen (delsträcka 3) : "Öppna upp sidofåran, Sprängsten och naturlig sten finns (5 kbm av varje)" Nästa sida foton.

Drönarfoto på vällen som stänger Halgåns ursprungliga fåra runt Storholmen.

Förslag: Öppna upp vid avstämningen så att större flöde kommer in i sidofåran, samt flytta större sten in i huvudfåran från rensvallarna

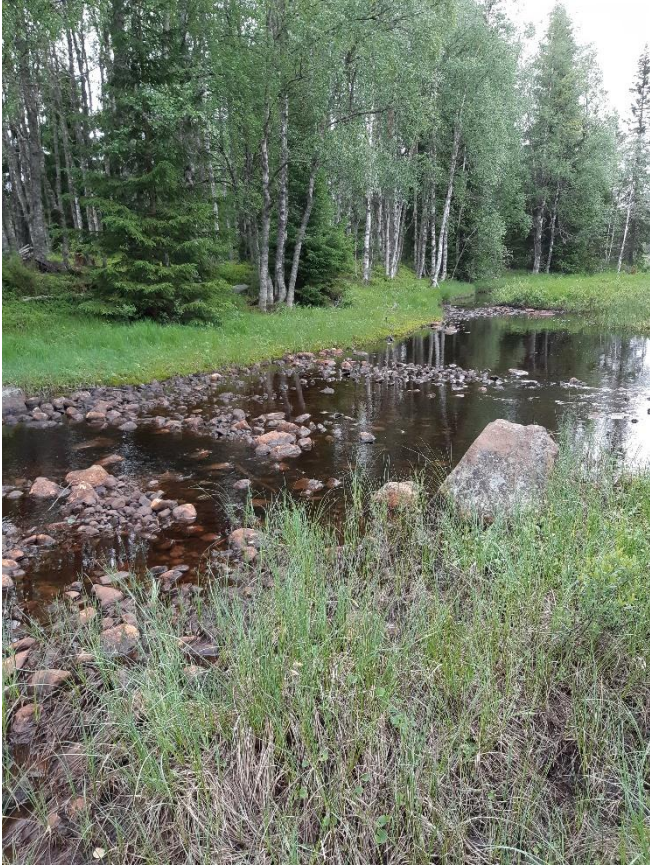
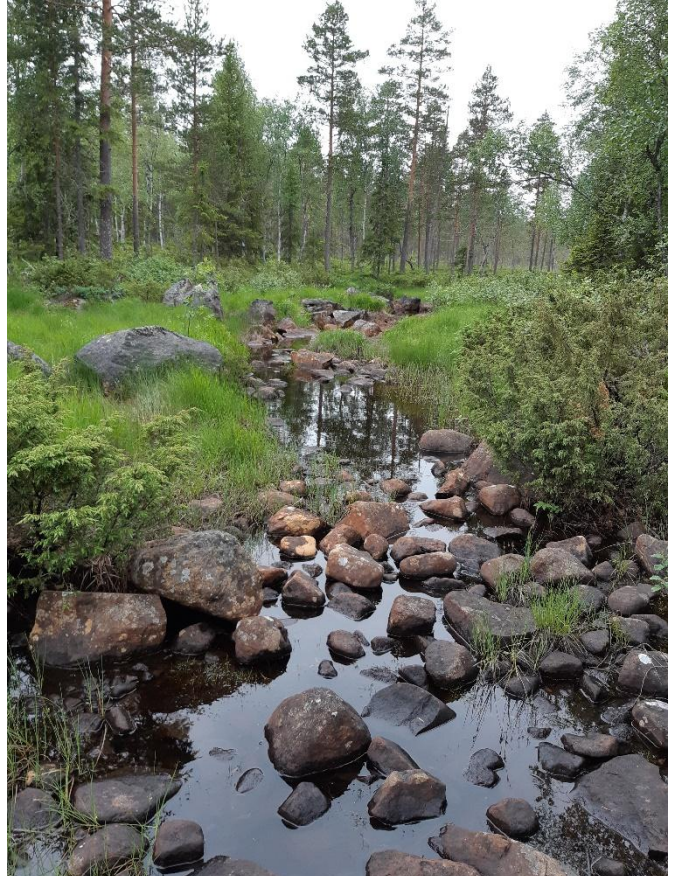
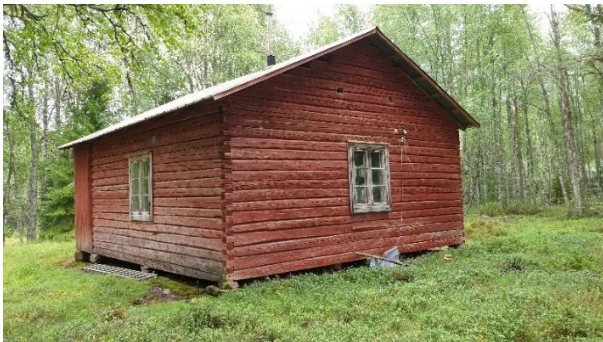
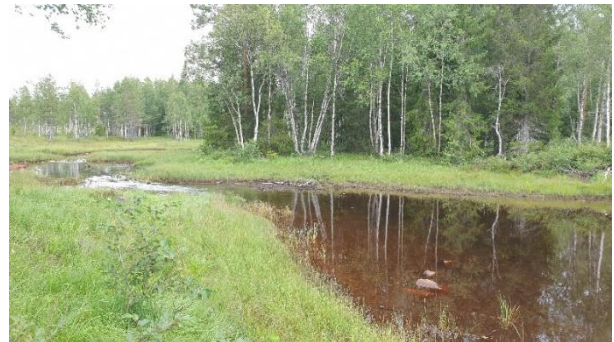
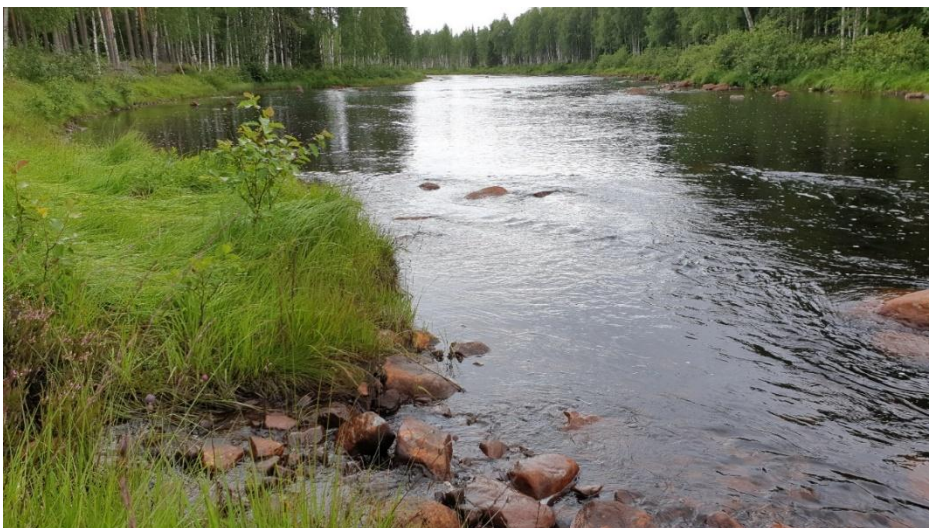
Storholmens västra, delvis torra, fåra är stor och bred. På holmen ligger en välbevarat flottarkoja. T.v. Halgån uppströms från sidofårans mynning längs Storöns strand. Halgån kantas här av långa stenslänter.

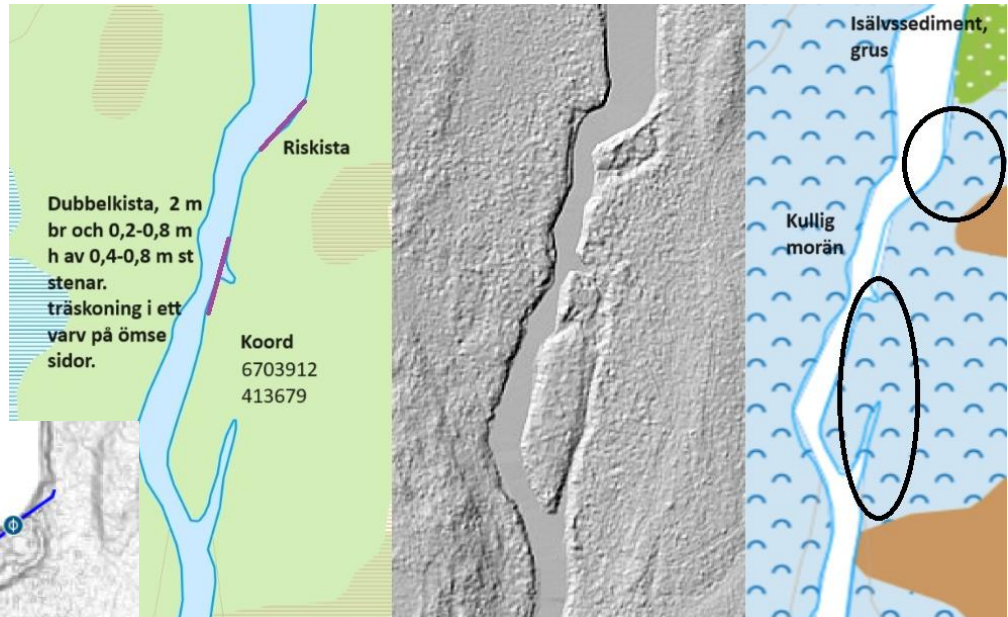
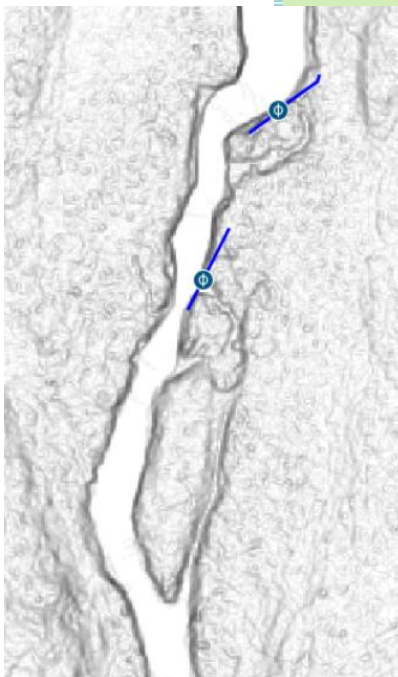
7. Ost Rammyren - strax uppströms Storholmen

Här finns en större och en mindre sidofåra som är avstängda av kistor av olika slag. Isälvsediment finns strax ups övre sidofåran som stängs av riskista. Stora

mängder stora block finns pressade mot stranden löst arrangerat på båda sidor om Halgån

Det nedre av de två har en tydlig träkonstruktion, men också ett bra fall in i den nedre sidofåran. Idag står vattnet vid den nedre sidofåran helt still även vid medelflöde. För det övre kulturminnet – riskista - finns redan en liten lucka i den östra delen.

Förslag: På den nedre (dubbekistan) skulle träkonstruktionen kunna synliggöras ännu mer om en öppning tilläts uppföras på den plats där vattnet redan spolar vid medel och högflöden. Eventuellt skulle den övre riskistan, kunna öppnas lite mer, samtidigt som löst arrangerat rensmaterial från huvudfårans västra strand återförs.

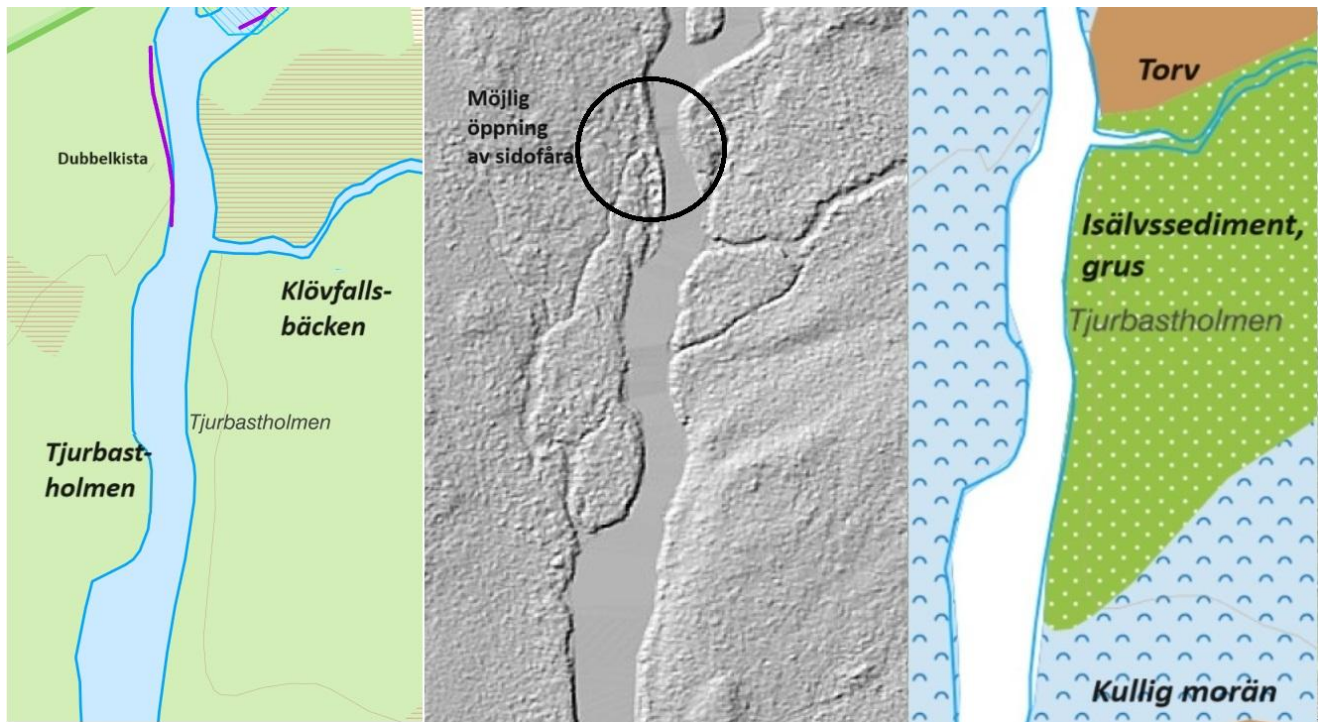
Namnet Tjurbastholmen antyder att här var en större holme, vilket man tydligt ser på terrängkartan. Uppströms finns en 100 m lång dubbelkista som borde kunna öppnas. Även Klövfallsbäcken hade en liten intressant bifåra i isälvsedimentet.

Drönarfoto på Tjurbastholmens vall. Sidofårans övre del är kvilliknande och effektivt avstängd med en kraftig rensvall. **Förslag:** Genom att öppna lite i rensvallen kan man återskapas stora ytor av ett fint strömvattenhabitat.

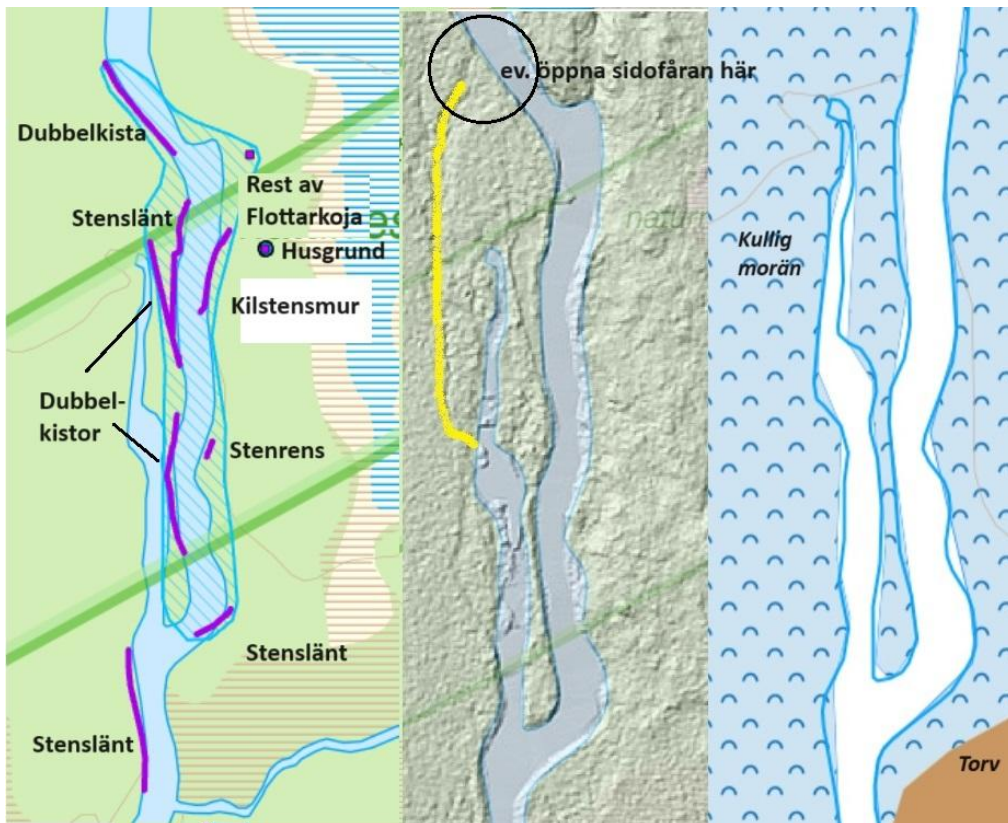
9. Granbergsreservatet

Där Halgån rinner genom Granbergsreservaten fanns tidigare många småholmar. För att stänga sidofåran gjordes många anordningar. Gul markering på kartan – möjlig väg att släppa på vatten i sidofåran utan att skada flottledslämningarna. Mer om naturreservatet se sid 31

Här finns stor potential till förbättring även med enbart mindre åtgärder. Sammanlagt är sträckan ca 380 m och fint kvillrande. Prioritet här är att få in vatten bakom ledarmarna. På kartan till höger är dubbelkistor markerade som streckade röda linjer, medan de heldragna är kilstensmurar.

Förslag: Öppna dubbelkistan längst upp, men att kilstensmuren lämnas. Därefter kan mindre åtgärder göras i dubbelkistan bakom den nedre kilstensmuren, samt vid den lilla holmen, eller övre delen av den nedersta dubbelkistan. Se pilar.

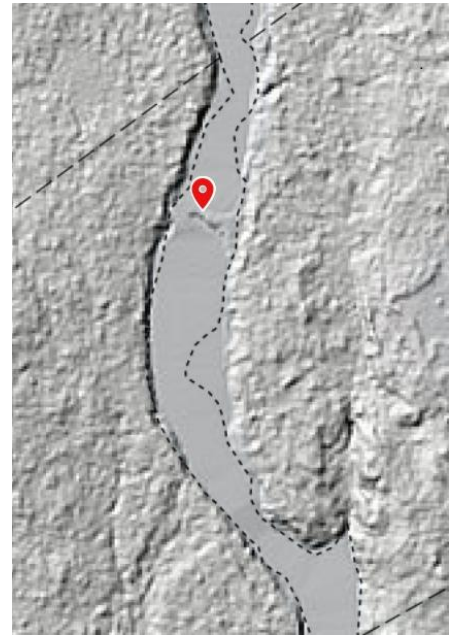
10. Strax Väster om Porsmyren

Strax uppströms föregående sidofåra finns en berghäll där vi misstänker att kilsten eventuellt kan ha huggits fram för att bygga ledarmarna nedströms. Vi tror att detta kan ha påverkat sträckan uppströms genom en sänkning av basnivån, som medfört att fåran fördjupats något. Oavsett hur det skett ser det ut som att sträckan uppströms tappat kontakten med svämplanen, och vi föreslår därför att insatser görs för att återskapa denna kontakt. Dels föreslår vi att rensmaterial återförs vid själva hällen, för att återställa basnivån. Därtill går det återföra de enstaka block som finns längs sträckan uppströms, men även att tillföra ved och eventuellt med maskin skapa erosionspunkter i de slybeklädda stränderna för att stimulera vattendragets naturliga läkprocesser.

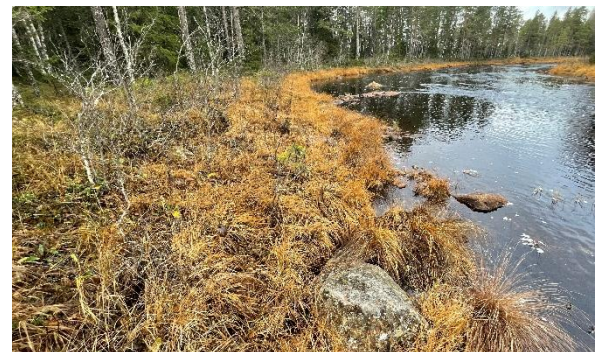
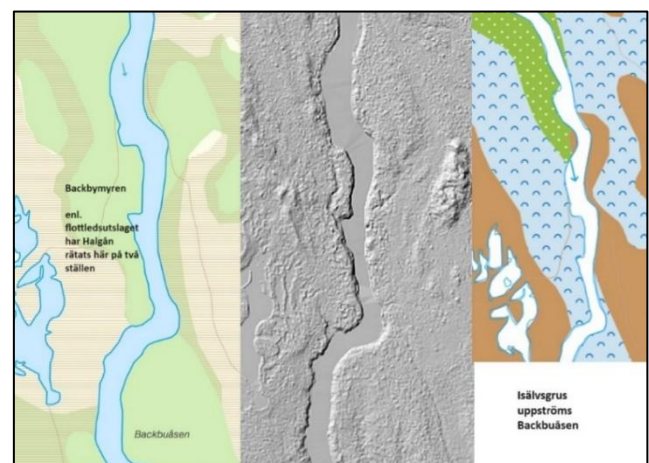
Här finns en kortare sidofåra

Uppströms berghällen är än lite lugnare, och klarar inte av att bearbeta de bevuxna stränderna. Här finns gott om grus som annars är ganska lätteroderat.

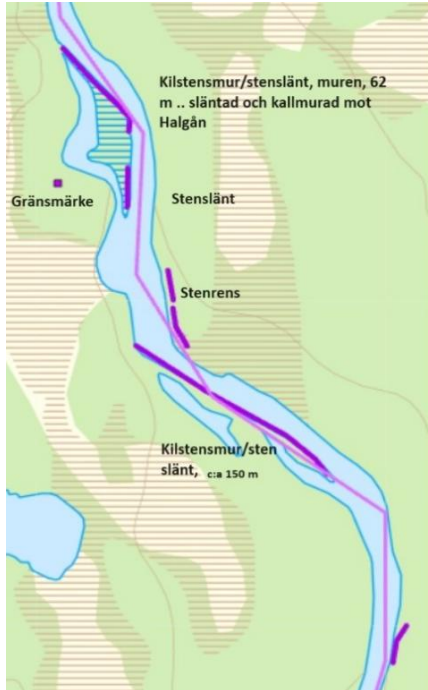
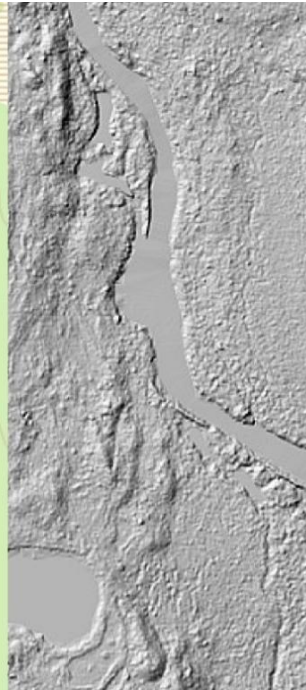
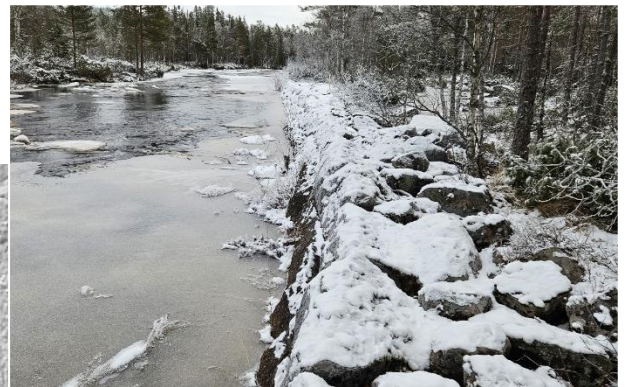
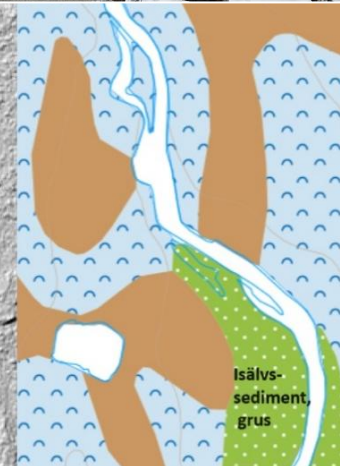
12. Strax nedströms kalkdoseraren

På denna sträcka finns två mäktiga kilstensmurar som rätar ut Halgån och täpper till sidofåror. En större depå av isälvsgrus finns nedströms den längsta muren på båda sidor Halgån.

Foto på sidofåran t.v. och på muren, taget från nedströms, juni 2021, lågt vatten

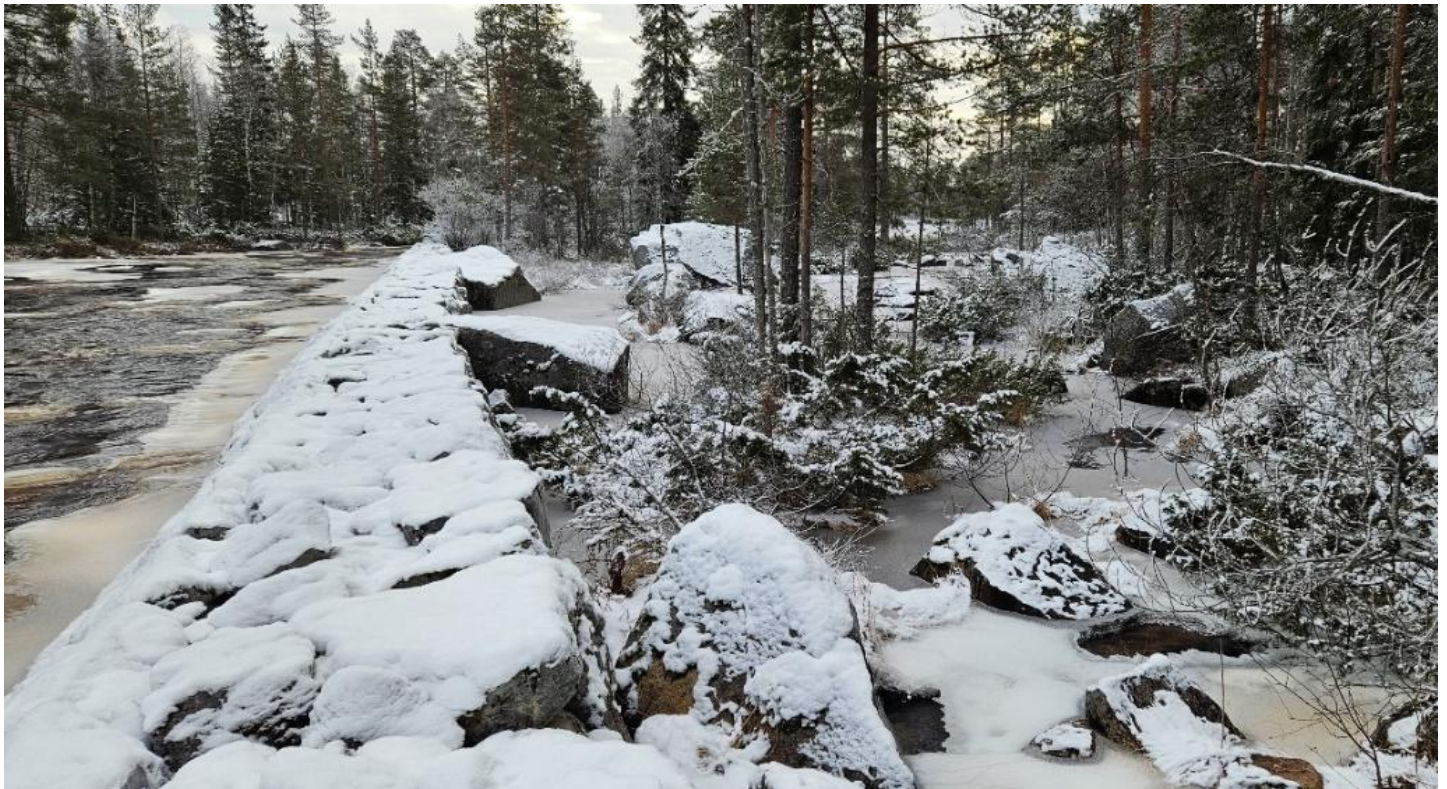
Uppströms finns ytterligare en mäktig kilstensmur som stänger in ett våtmarksområde med flera sidofåror. Vatten sipprar genom muren.

Vinterbild.

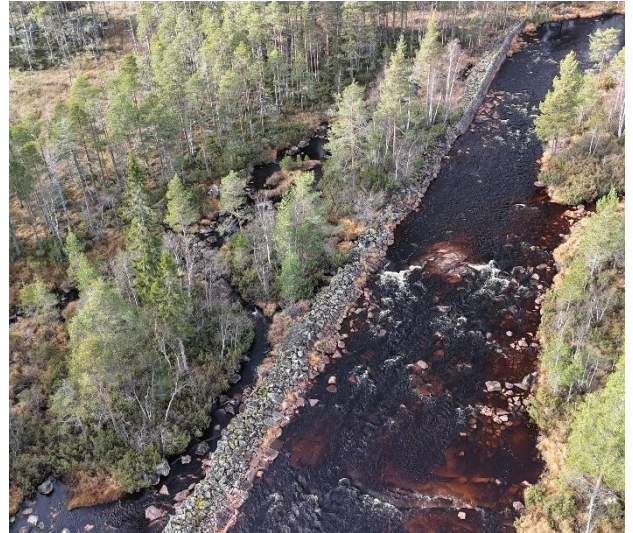
En lång (ca 650 m), men smal (3 m) och en kortare (130 m), men bredare (5 m) sidofåra. Båda effektivt avstängda med en rejäl rensvall som i övre delen övergår i en kallmurad släntmur. Uppströmsänden av muren går så långt upp på land att ingen riktig fallhöjd finns för att få in vatten bakom utan att montera ner åtminstone dryga 5 m av muren.

Förslag: åtgärder fokuseras till den nedre delen av vallen, det som inte är kallmurat. Åtgärder kan göras i form av att öppna upp luckor för att få in ett flöde bakom vallen

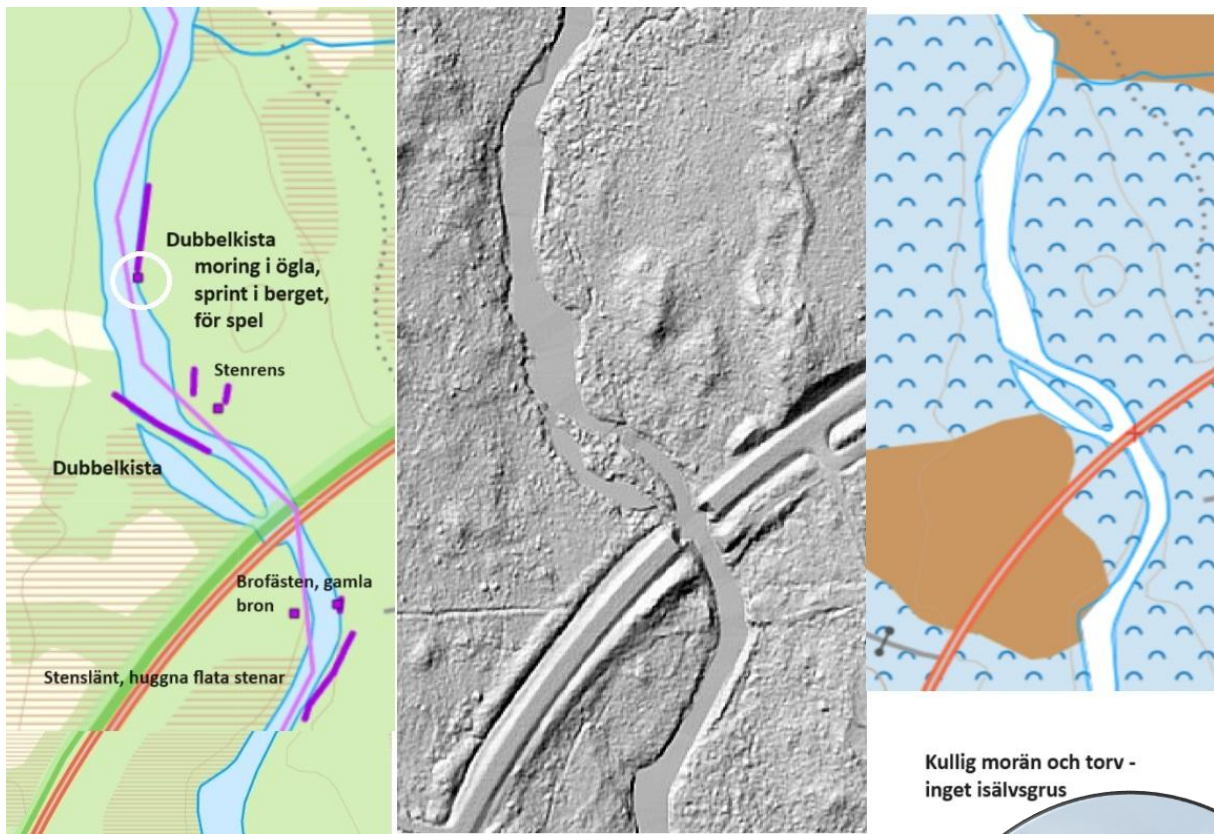
13. Vid vägöverfarten E16

Kullig morän och torv -
inget isälvsgrus

Strax nedströms kalkdoseraren finns en vacker stenslänt. Kalkdoseraren syns väl från E16 – och många trafikenter söderifrån nog undrar vad det är. Detta område är lättillgängligt genom den stora parkeringsplatsen. Kanske kan man här sätta upp lite informationsskylar.

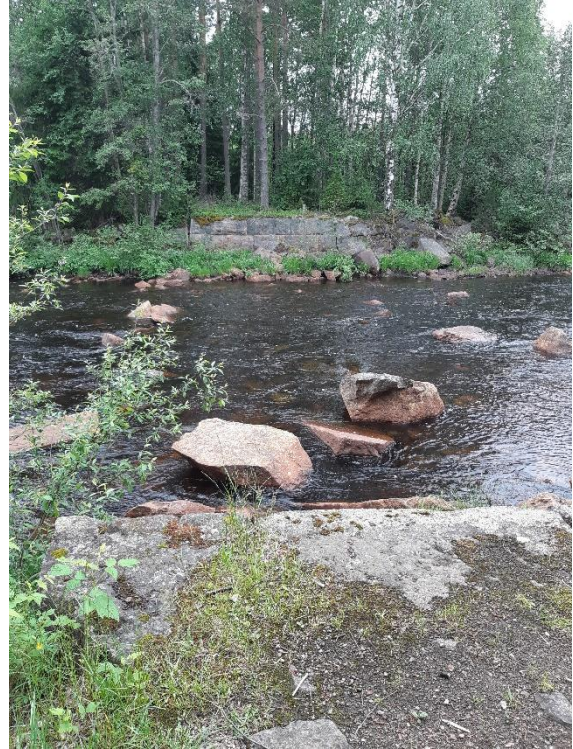
Uppströms kalkdosseraren vid E16 finns (fanns?) två dubbelkistor som tidigare stängde sidofåror.. Mycket vatten går här på båda sidor ön. Foto från bron (E16) uppströms. Kontroll av sidofåran visar att den inte är stängd.

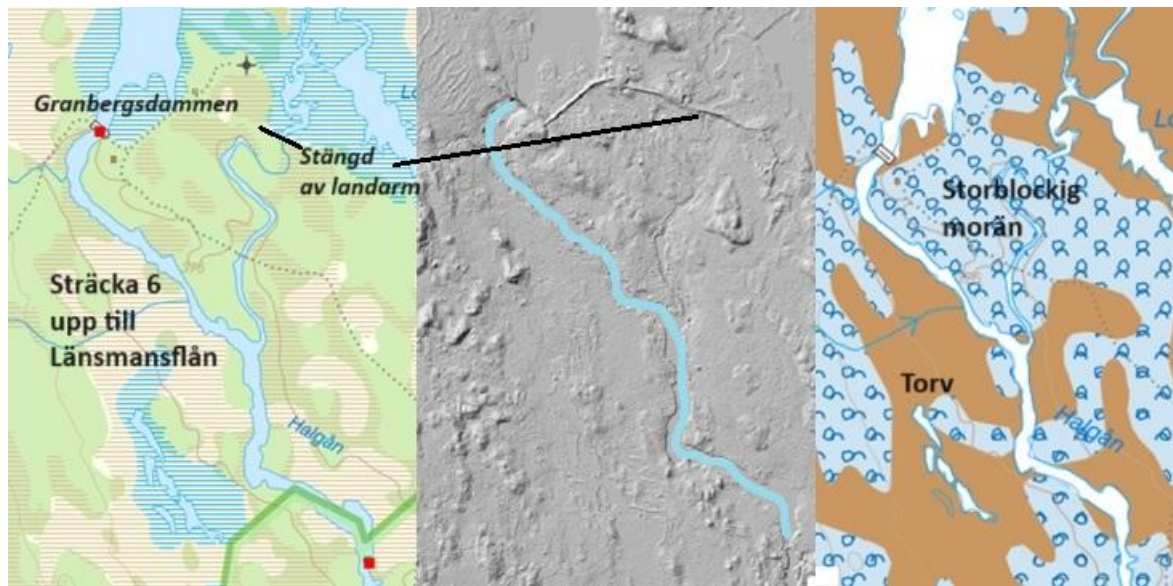
15. Strax nedströms Granbergsdammen

En kortare svagt strömmande sträcka nr 6, försiktigt rensad, som avslutas vid vandringshindret Granbergsdammen vid Länsmansflån. Rester av stenrens finns vid stränderna.

Dammen med förslag på åtgärder redovisas i PM Åssjöälven, ett biflöde till Halgån som drogs om i början av 1900-talet för att mynna uppströms den nybyggda Granbergsdammen – allt för att få bättre flottningsmöjligheter.
