Förslag på biotopvård i Halgåns huvudfåra från Sjöbäckens mynning upp till Bredsjödammen

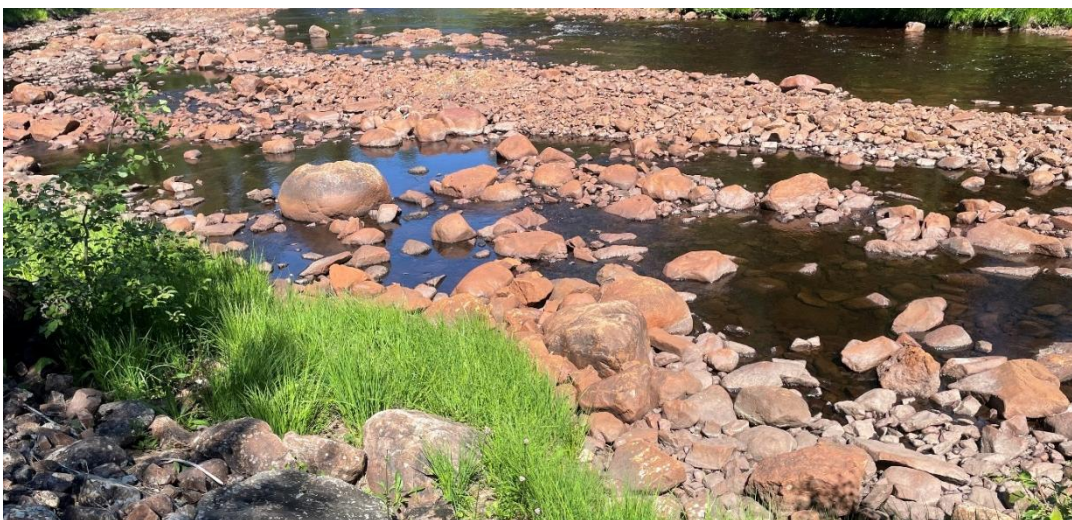
Behovet av åtgärder i huvudfåran är så gott som samma längs hela sträckan, där målet är att öka heterogeniteten och kontakten med stränderna genom att återföra uppensat stenmaterial och tillföra rikligt med ved. Fokus bör läggas på de största blocken som går att få fram ur stränderna. Mycket av rens materialet är överväxt, och förslagsvis genomförs arbetet genom att personal i fält först noggrant men översiktligt inventerar stränderna under tidig vår innan växtligheten kommer igång. Gärna så snart som möjligt efter vårfloden, så att bankfullindikatorerna är färska och kan visa hur högt upp ån sträcker sig vid högflöden, samt att fjolårsgräs och liknande till stor del spolats bort, och rens materialet är mer blottlagt än det är resten av året. Detta är bästa tiden att dokumentera och markera ut delar av stränderna som en grävare sedan under sommaren kan återföra.

Exempelbild på huvudfåran i Halgån u.s. Sjöbäcken, fotat från en kraftig rensvall.

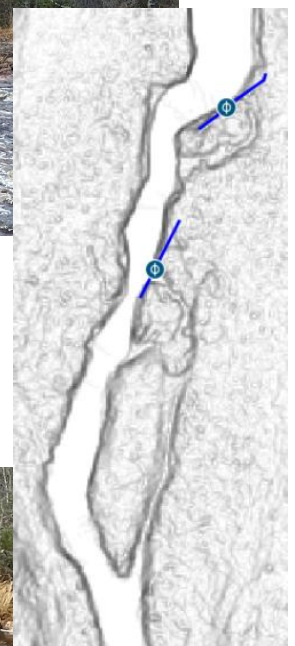
I det övre kulturminnet finns redan en liten lucka i den östra delen. Eventuellt skulle denna kunna öppnas lite mer, samtidigt som löst arrangerat rensmaterial från huvudfårans västra strand återförs. På så sätt återställs strömvattenmiljö i den korta (ca 60 m) övre sidofåran.

Terränglutning med kulturminnen markerade i blått.

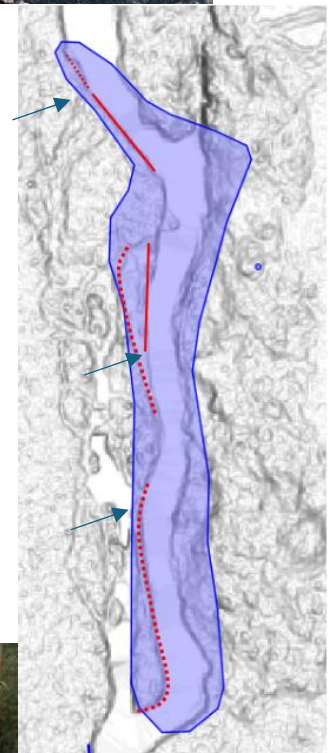
Långt och lite komplicerat område, men med stor potential till förbättring även med enbart mindre åtgärder. Sammanlagt är sträckan ca 380 m och fint kvillrande. Prioritet här är att få in vatten bakom ledarmarna. På kartan till höger är dubbelkistor markerade som streckade röda linjer, medan de heldragna är kilstensmurar. För förslag är att dubbelkistan längst upp öppnas, men att kilstensmuren lämnas. Därefter kan mindre åtgärder göras i dubbelkistan bakom den nedre kilstensmuren, samt vid den lilla holmen, eller övre delen av den nedersta dubbelkistan.

Terränglutning med kulturminnen markerade.

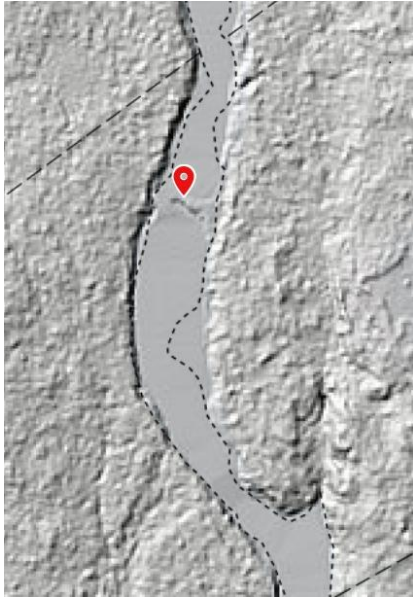
8. Berghäll uppströms reservatet 6704925/410792

Strax uppströms föregående sidofåra finns en berghäll där vi misstänker att kilsten eventuellt kan ha huggits fram för att bygga ledarmarna nedströms. Vi tror att detta kan ha påverkat sträckan uppströms genom en sänkning av basnivån, som medfört att fåran fördjupats något. Oavsett hur det skett ser det ut som att sträckan uppströms tappat kontakten med svämplanen, och vi föreslår därför att insatser görs för att återskapa denna kontakt. Dels föreslår vi att rensmaterial återförs vid själva hällen, för att återställa basnivån. Därtill går det återföra de enstaka block som finns längs sträckan uppströms, men även att tillföra ved och eventuellt med maskin skapa erosionspunkter i de slybeklädda stränderna för att stimulera vattendragets naturliga läkprocesser.

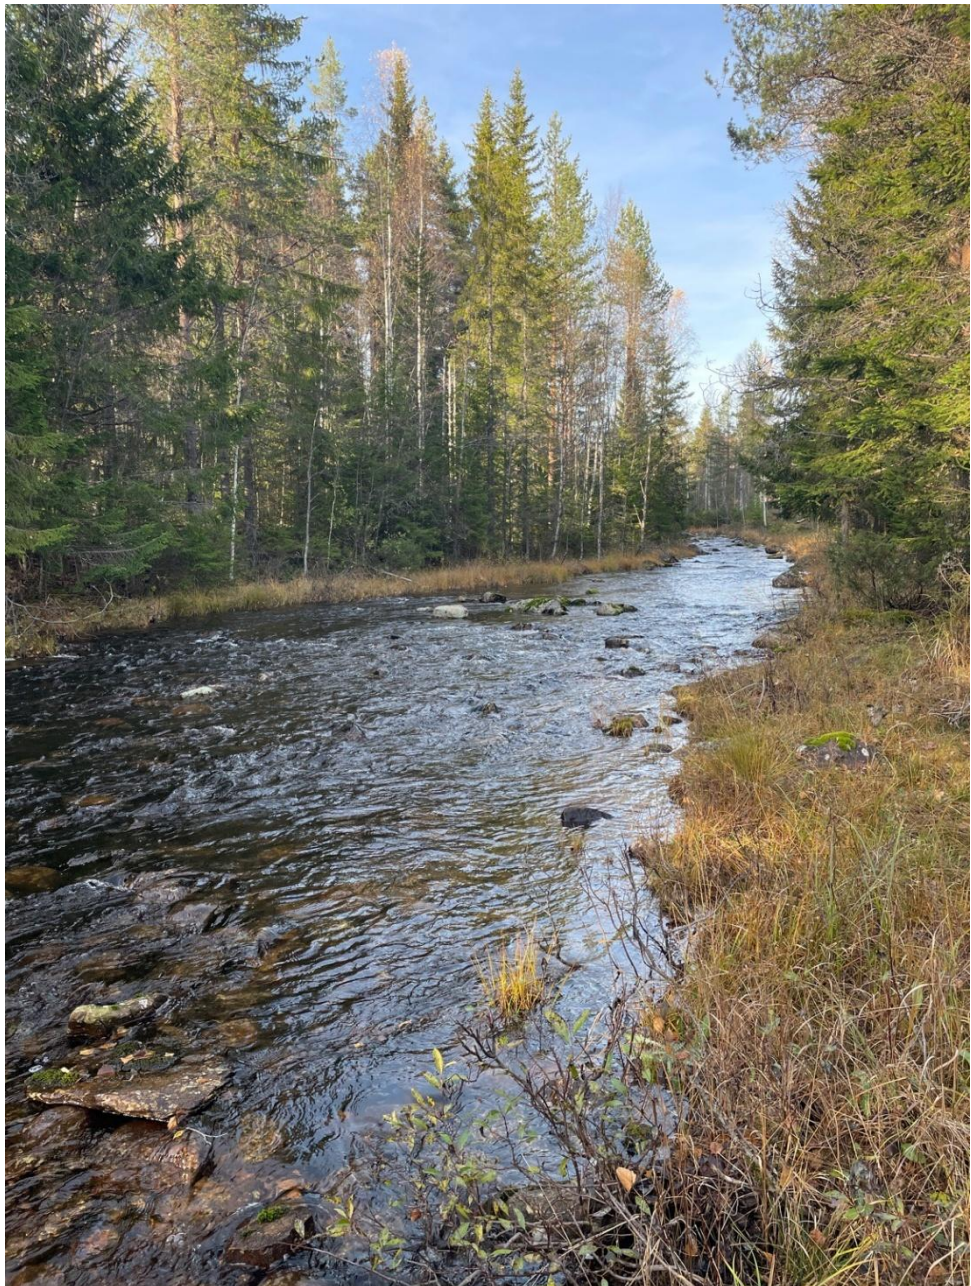
Sträckan är till stor del kraftigt rensad.

Renset ligger tryckt mot stränderna och är i många fall övervuxet och fungerar delvis som svämplan på de sträckor där lutningen är svagare.

Här föreslår vi framförallt åtgärder i form av återförsel av upprensat stenmaterial längs huvudfårans alla sedimentbegränsade sträckor, dvs. de som enligt biotopkarteringen klassats som hymotyperna B- och C-sträckor. Därtill finns några sidofåror som skulle kunna öppnas, men ofta med åverkan på kulturminnen. För maximal biotopvård vore det såklart önskvärt med åtgärder både i huvudfåran och öppnande av sidofåror, men för denna vattenförekomst ser vi dock åtgärder i huvudfåran som prioriterat.

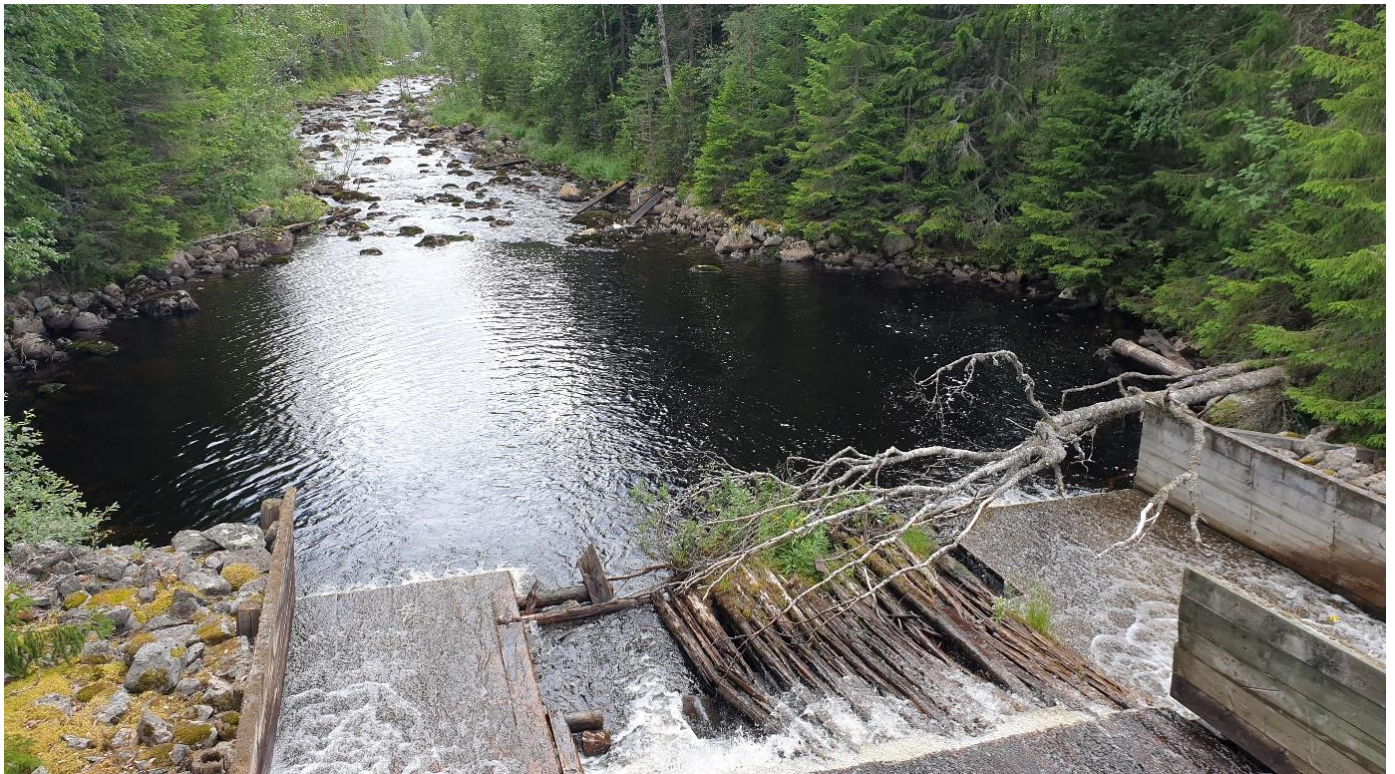
Foto från Åskakendammen och nedströms

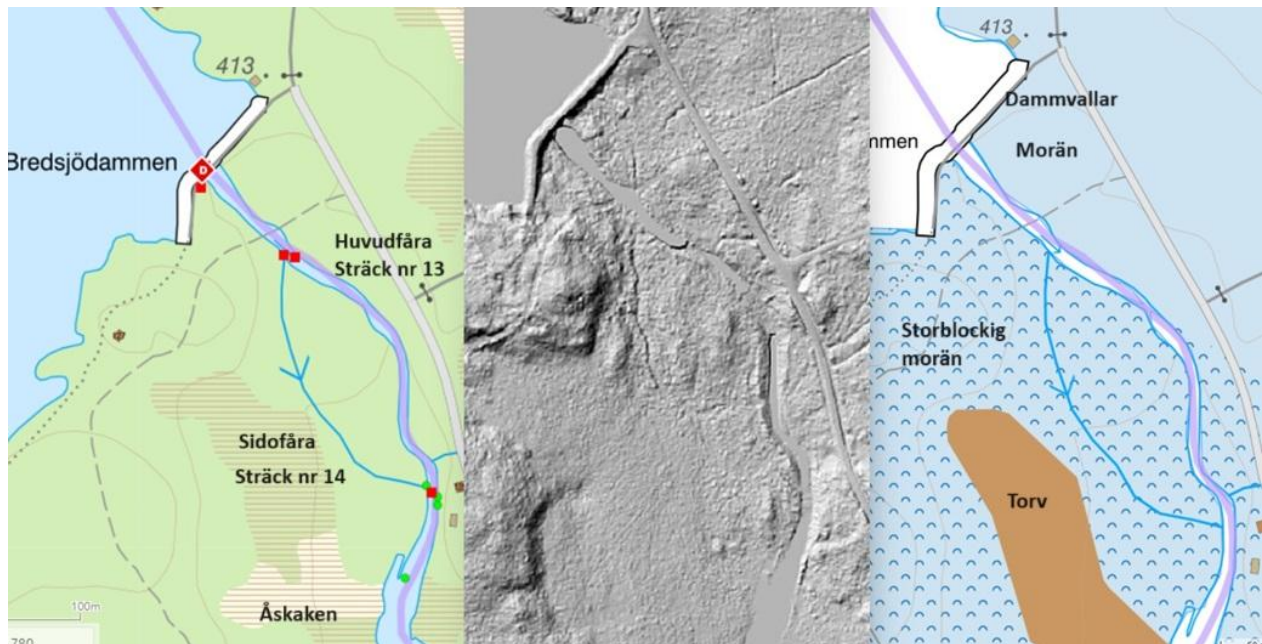
19. Sträcka mellan Åskaken och Bredsjön

Mellan Åskaken och Bredsjön finns en kraftigt rensad och avstängd sidofåra. Bitvis är rensningen så kraftig att vi inte är säkra på om den bara är rensad eller om den är helt grävd. Rimligtvis borde den rensning som skett motiverats av att fåran använts på något speciellt sätt, vi saknar dock ledtrådar i vad syftet kan ha varit. Vid fältbesökets medelflöde rann ändå förhållandevis mycket vatten i fåran, även om konnektiviteten i övre öppningen är kraftigt begränsad.

Förslagsvis öppnas och biotopvårdas fåran, gärna i samband med att även huvudfåran får återförda rensmassor. Detta skulle kraftigt öka ytan på strömvattenhabitatet.
