Område 3: Musån från Kvarnälven ner till Nordsjön

Sammanfattning

Musån nedströms Kvarnälvens avrinningsområde

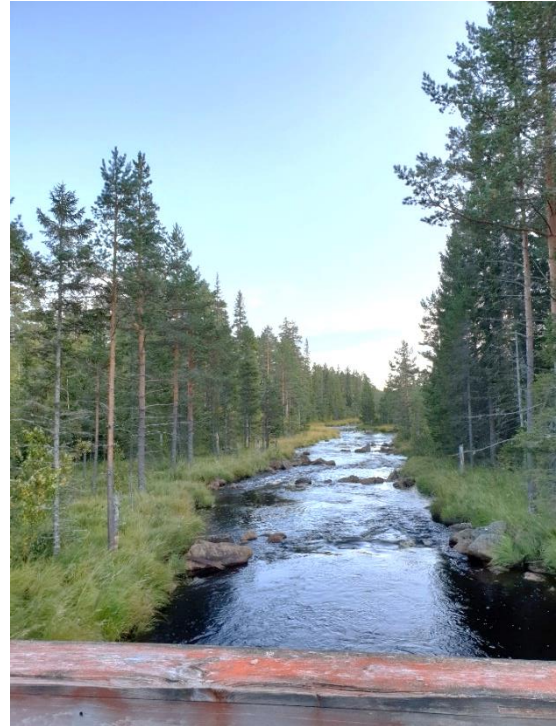
Elfiske har tidigare skett vartannat år vid nedre Brunnbergsbron som en del i kalknings-uppföljningen fram till år 2012 – provpunkten kallas "Uppströms Mussjön". Även 2019 elfiskade vi här. Ingen öring. Det är väldigt dåligt resultat. Varför? De biotopförstärkningar som gjorts har uppenbarligen inte gett resultat. Saknas lekplatser? Gäddbeståndet som finns i Flåen – tar den sig ner hit och äter upp ynglen?

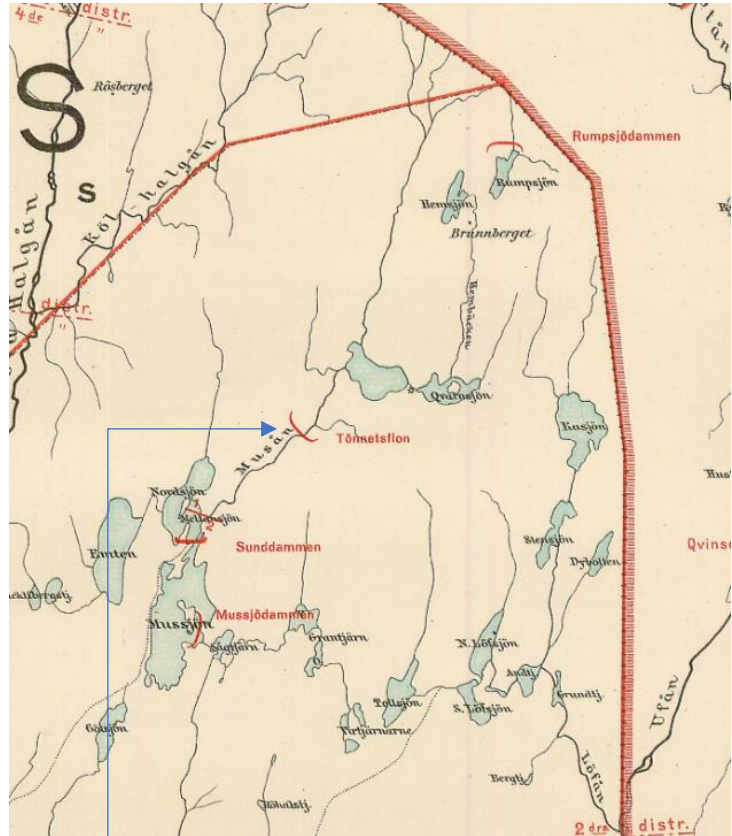
Juridiken- dämet nedströms Flåen

Dammen vid Tönnetfloen är utmärkt på karta övre Klarälvens vattensystem och dess flottleder som upprättades 1901. I 1907 års flottledsutslag för Musån kan vi läsa om den:

De som var barn under flottningstiden berättar att dagen för flottningen fick de ledigt från skolan och stod på bron vid Tönnetflåen och såg när dammluckorna öppnades och det upplagda virket puttades ner i älven. Rester av damm och flottarstuga finns kvar att beskåda. Efter flottningen togs myrhö på myrmarkena som genom översvämningen fått ett årligt tillskott av näring.

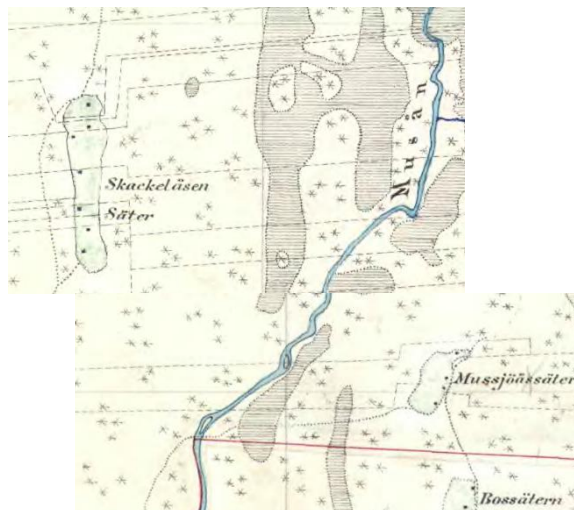
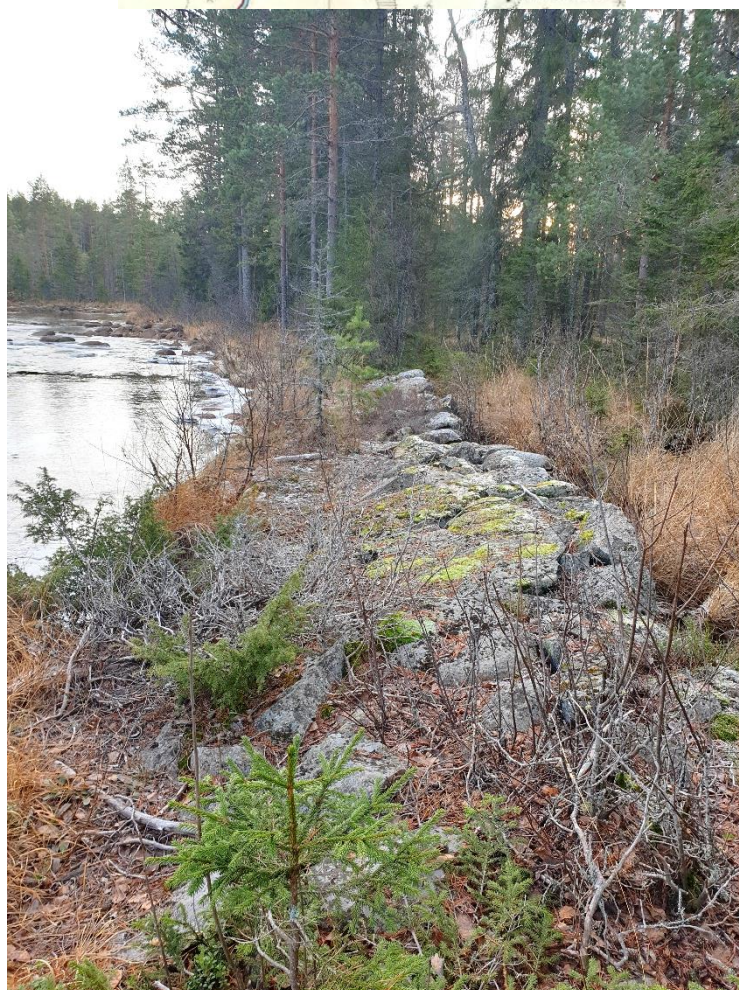
Stenslänterna hade flera syften: Dels avsnörde de ett lågparti från huvudfåran så att vattnet inte skulle gå fel väg då flottningsfloden släpptes på (det märks ut som sidofåror, men det är inte säkert att ett naturligt högt vattenstånd flödar över hit mer än undantagsvis) dels hade man upplag här av virke som lätt kunde puttas i älven. Sist men inte minst var de lätta att springa på för flottaren. Granar och buskar bör tas bort och dessa vackert byggda kulturminnen bör synliggöras.

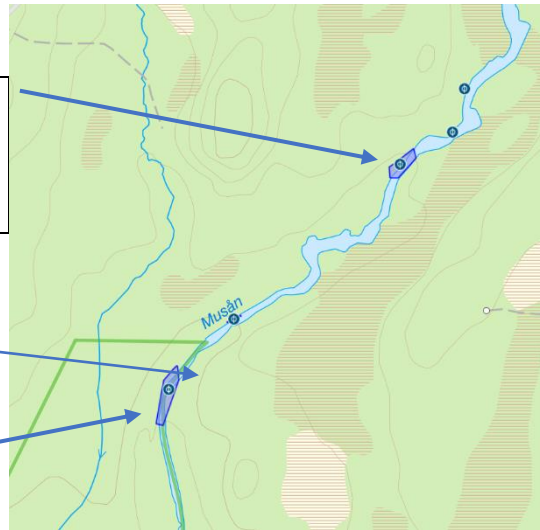
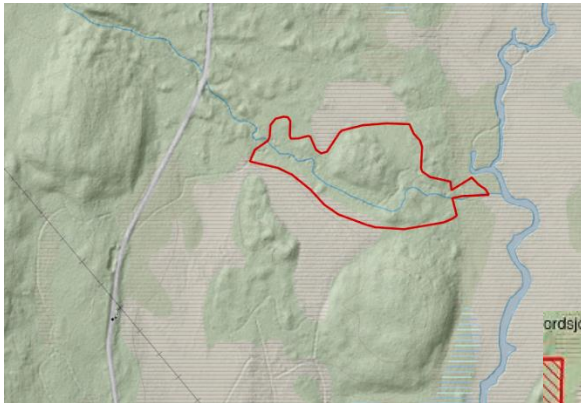
Övre lämningen (RAÄ Ekshärad 529) Två ledarmar på var sin sida vattendraget i form av dubbelkistor, 50 m långa, 2,5 m breda och c:a 0,5 m höga. Stenfyllda. Det finns synliga stockar och bettingar i den norra delen av lämningen.

Rester av en upplagsplats för timmer med vackert utformat stenslänt ner mot vattnet. Tidigare fanns här en bro över Musån då stigen mellan sätrarna gick här. Bron byggdes upp igen någon gång på 90-talet, men har nu raserats tyvärr

Undre lämningen (inom reservatet) (RAÄ Ekshärad 510): Stenrens, dubbelkista och stenslänt.
