Del 1 Övre Musån med Rumpsjön

Sammanfattning

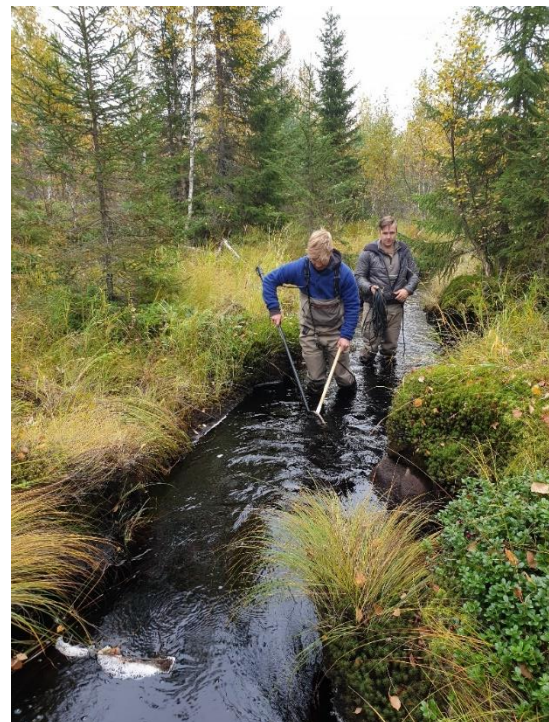
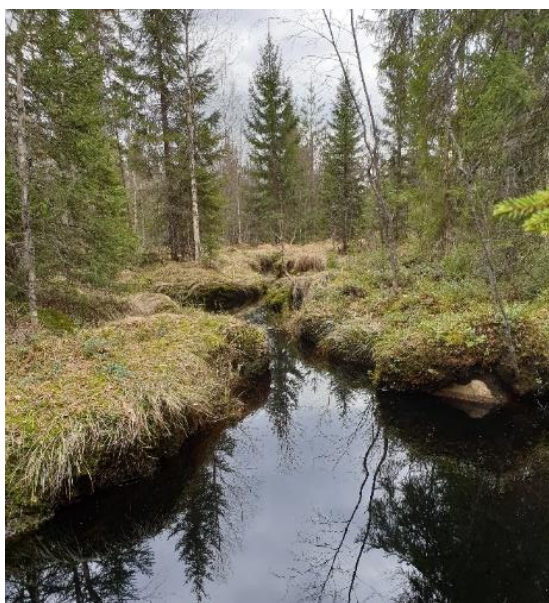
Vid Kälkbäcken finns två områden med höga naturvärden som avsatts som en nyckelbiotop av bolaget och som ett biotopskyddat område av privat ägare. Vid elfiske fanns öring. Vägtrumman för Kälkbäcken under Brunnbergsvägen bedömdes kunna vara ett vandringshinder vid mycket låga flöden och bör därför på sikt bytas mot en halvtrumma.

Kälkbäcken rinner genom en nyckel-biotop

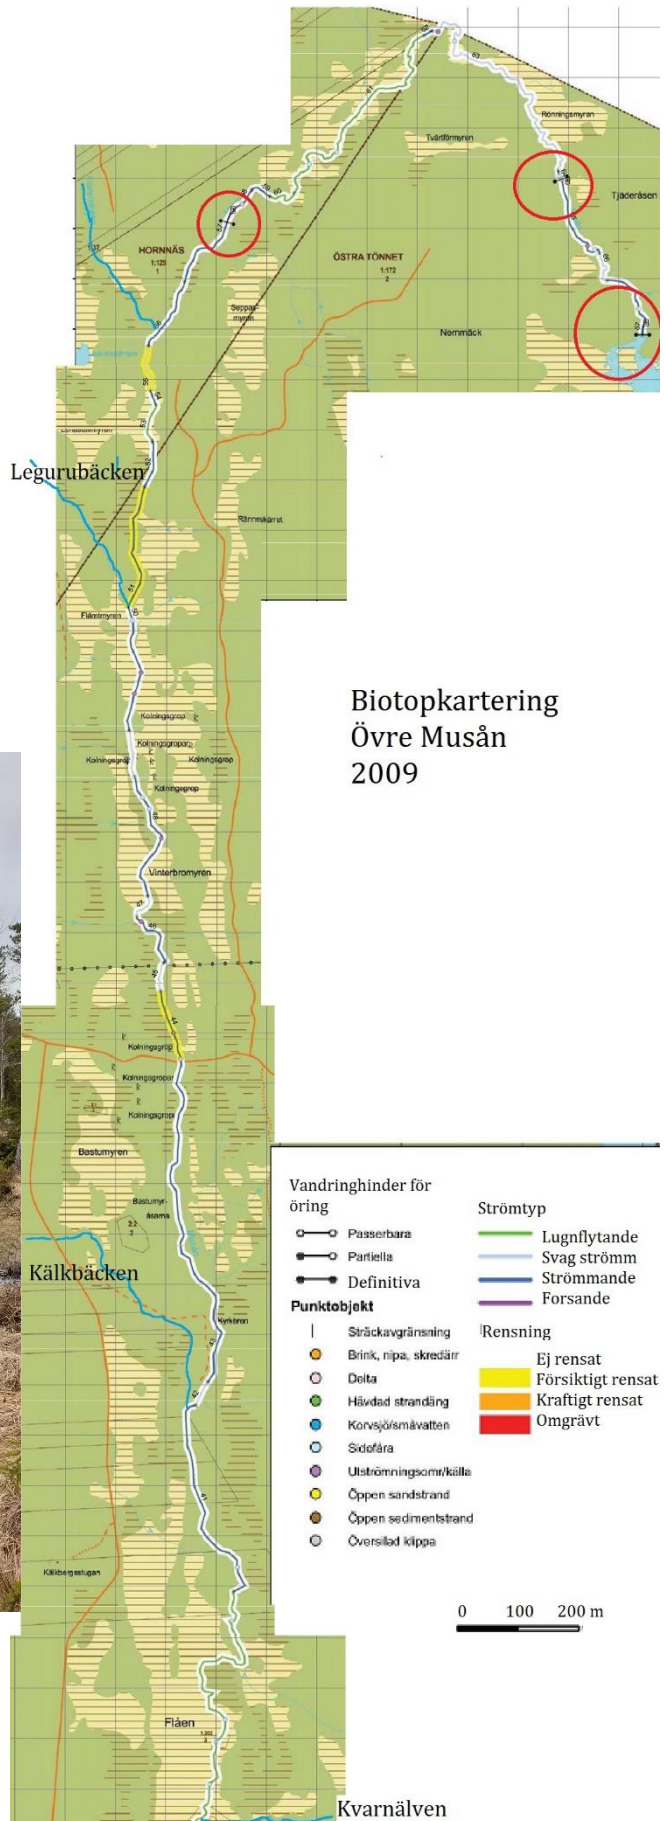
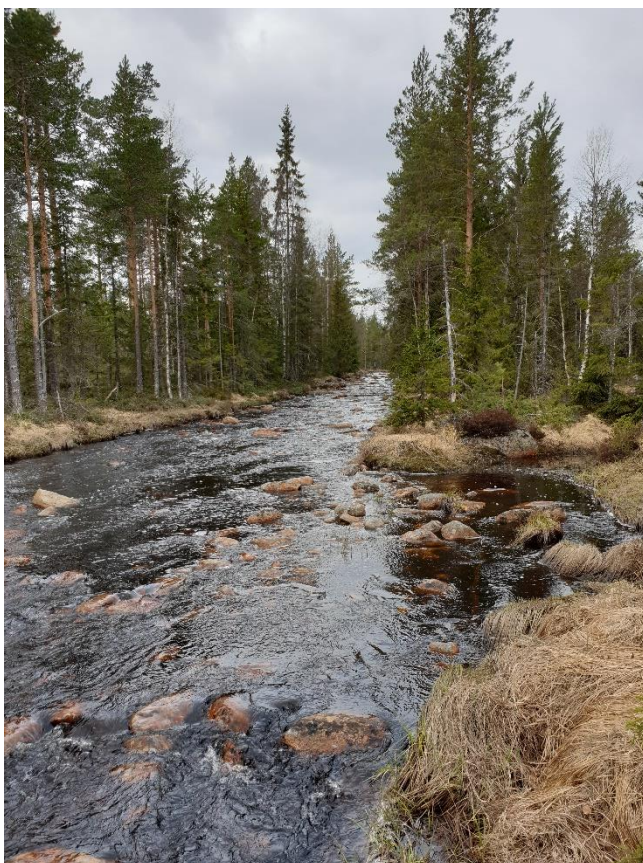
Dammen vid Rumpsjön är ett vandringshinder, högst upp i systemet. C:a 600 m nedströms Rumpsjön finns en forsacke, nr 64, som märkts ut som ett naturligt vandringshinder för öring. Där Musån vänder från norr till söder är vattendraget mer lugnflytande

Vid punkt 57, norr om Sepparsmyren, finns ytterligare en fors som är ett naturligt vandringshinder för öring. Dessa tre vandringshinder är markerade med röda ringar.

Tre sträckor bedöms vara försiktigt rensade (gulmarkerade).

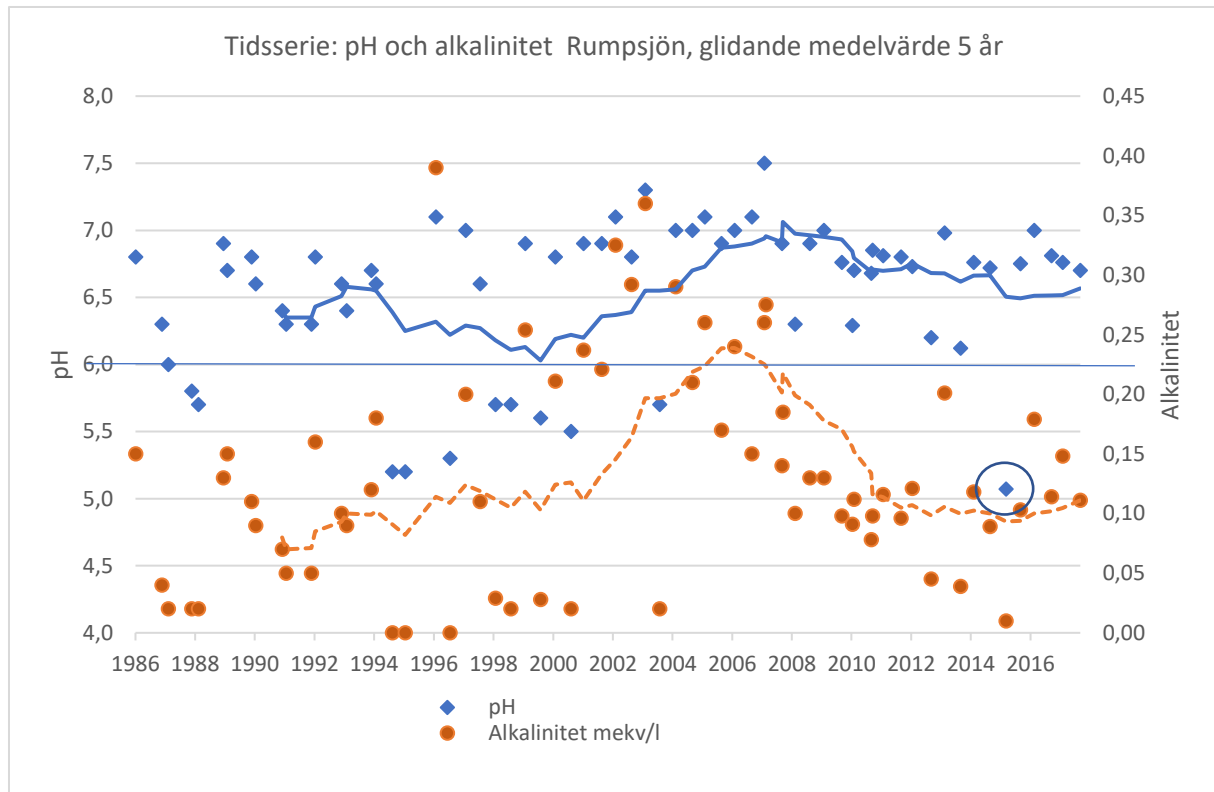
Målpunkt för kontroll av kalk finns vid Rumpsjöns utlopp. Senaste lågpunkt är 2016 vid vårfloden. pH då strax över 5, inringat i diagrammet. Målsättningen är att pH aldrig ska understiga 6.

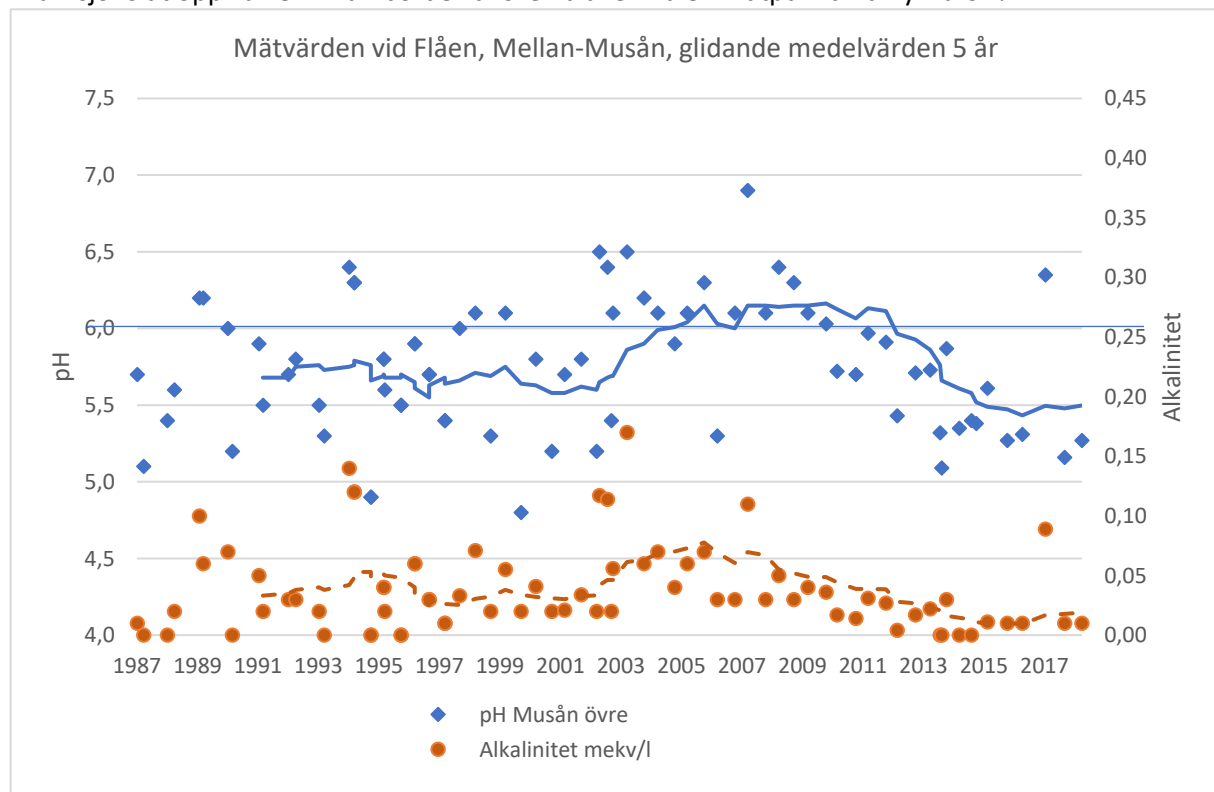
Jämför man med målpunkt nedströms vid Flåen är både pH och alkaliniteten betydligt lägre. Samma skala, samma tidsperiod. Det är väldigt många värden under målet pH 6. Flåen ligger nedströms Kvarnsjöns utlopp i älven. Man borde kanske ha även ha en mätpunkt vid Kyrkbron?

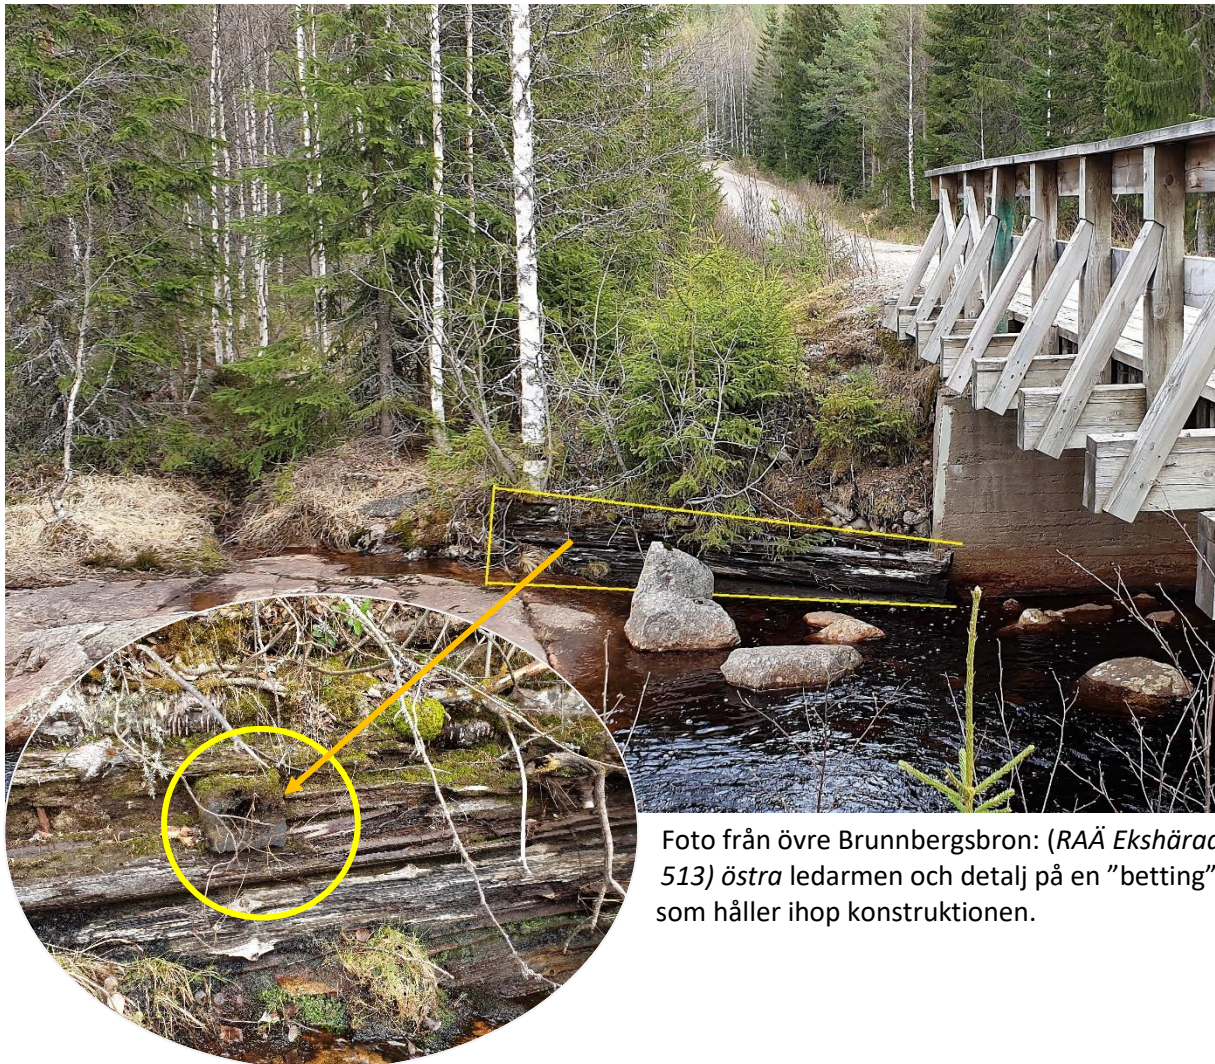
Foto från övre Brunnbergsbron: (RAÄ Ekshärad 513) östra ledarmen och detalj på en "betting" som håller ihop konstruktionen.
