# RANÅPROJEKTET

## delrapport 1

### Åtgärdsförslagen

Klarälvens vattenråd har med hjälp av Sportfiskarna och Ranssjöns FVOf tagit fram en lokal åtgärdsplan över Ranåns avrinningsområde under 2024-2026

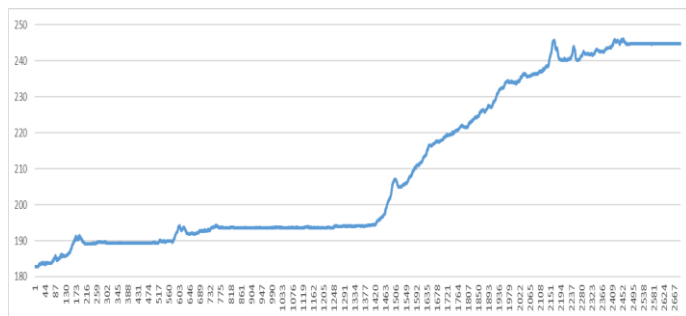
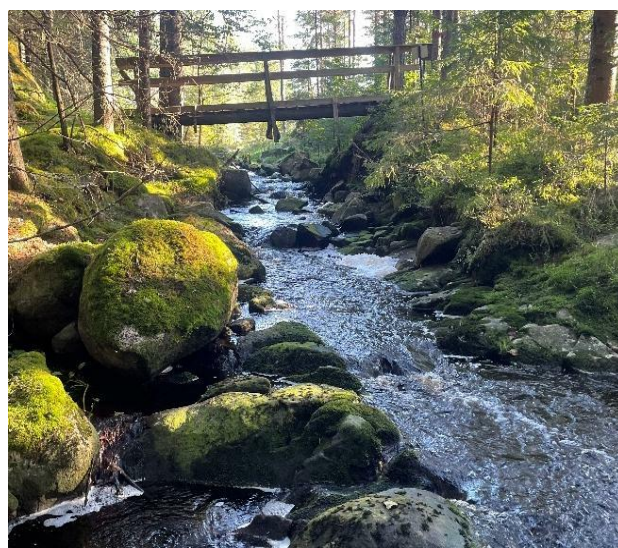
De 200 m närmast Rannsjön är rensade, men med en fin botten av grus och block. Här fanns en kvarn (ej inlagd i försök, foto nedan) vilket idag inte utgör något vandringshinder men som sänkt nivån på Kvarntjärn. Trumman under RV 241 är liten men fungerar. Krossten nedströms trumman försvårar passage av större fiskar vid låga flöden då vattnet och bör bytas mot natursten.

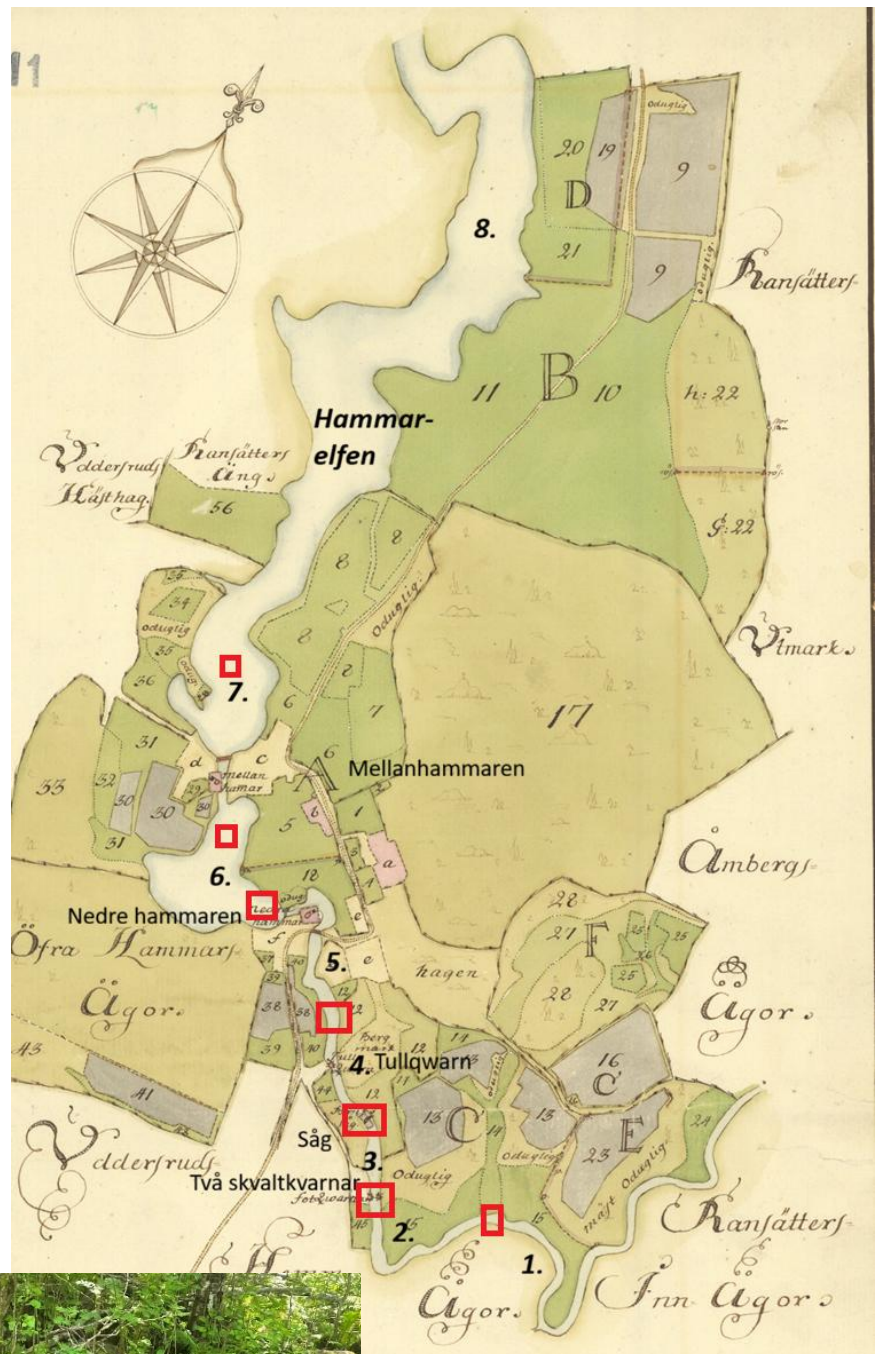
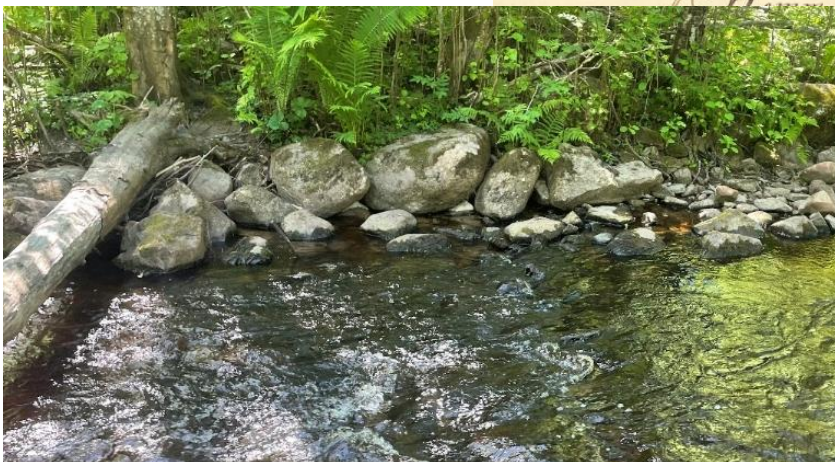
**Sträcka 2 C:** a 300 m nedströms RV62 finns idag en handfull spridda kilstenar. Uppströms kilstenarna finns en kort C-sträcka, där så gott som alla block rensats mot stränderna. I Övre delen av C-sträckan har även en hel del krossten aggraderat från uppströmsliggande bearbetade hållar.

Längs hela sträckan finns mycket sand inblandat i gruset som annars utgör bottenstrukt, vilket gör sträckan olämplig för öringlek. Återförande av allt rensmaterial samt tillförsel av ved är lämpliga åtgärder för sträckan.

Genomförs arbetet av maskin är även uppluckring av botten väl investerad arbetstid, men sandtransporten kommer vara fortsatt hög om inte erosionen uppströms åtgärdas, vilken vi bedömer som svårt, mer om det på sid 17. Sträcka 2 avslutas där två skvaltkvarnar tidigare legat på vardera sida älven.

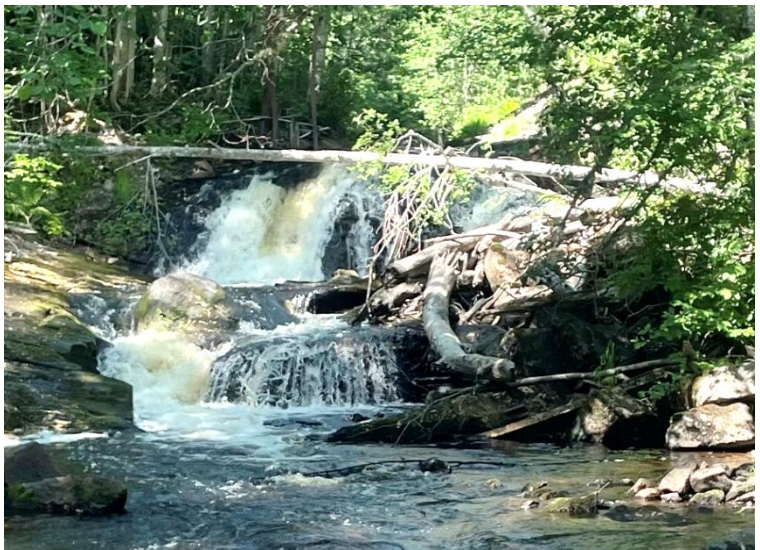
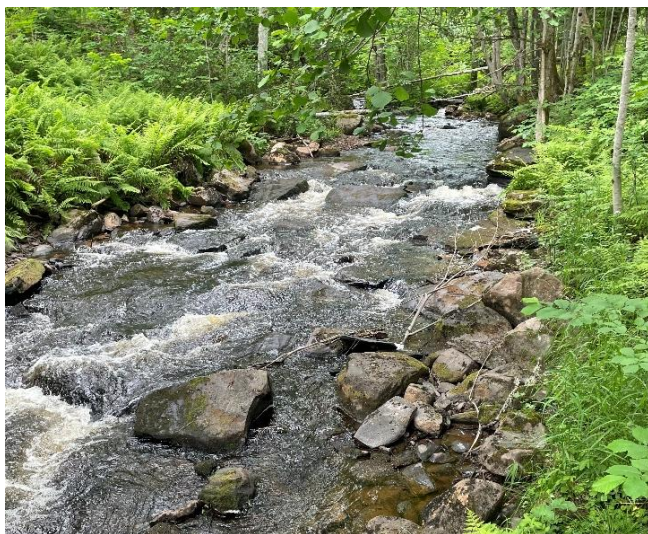
**Sträcka 3:** Uppströms C-sträckan finns ett betydligt mer forsande parti, där passage avsevärt försvårats genom rensning av forsackar. Sträckan avslutas vid en betongdamm strax nedströms RV62 (foto t.h.) Betongdammen i sig bedömer vi som svåråtgärdad på grund av dess närhet till RV62, samt att fåran under vägen är så pass hopklämd och med förhållandevis lättroderad krossten. Att riva betongdammen innebära ett omfattande arbete för att försäkra sig om att RV överfarten inte påverkas. Ett alternativ är att anlägga ett omlöp eller en rejäl pool. På vänster strand ligger en flack berghäll, på höger strand kulturminnen i form av en sågruin. **Sträcka 4** är kraftigt påverkad, först i form av att fåran rinner under RV62 i vad som bäst kan liknas vid en konstgjord fåra. Uppströms vägen består sträckan i kraftigt bearbetade hållar med bitvis hög lutning. **Sträcka 5** är betydligt mer naturlig, trots att även den bär tydliga spår från tidigare mänsklig aktivitet, då den rinner genom det gamla hammarområdet. Övre delen av sträcka fyra och hela sträcka fem skulle må bra av återförsel av uppensat stenmaterial.

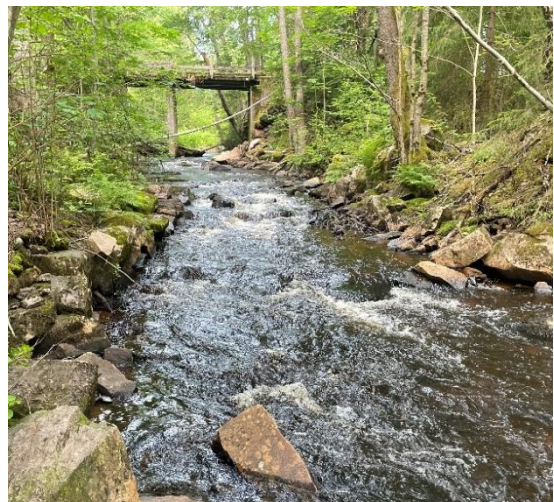
#### Åtgärdsförslag sträcka 6 och 7- Mellanhammarområdet

Sträcka 5 avslutas vid platsen för en idag utrivna damm, vilket innebär att **sträcka 6** rinner genom det som tidigare varit dammbotten. (**Ransbergs mellanhammare**) Vår bedömning är att den saknar både svämplan och recenta terrasser, då dessa ligger begravda i sediment från tiden sträckan var indämd. För denna transportbegränsade sträcka pågår läkande vattendragsprocesser, främst i form av stranderosion. Detta kommer pågå till dess att tillräckligt mycket finare sediment spolats bort, ända ner till

den nivån då ett nya sekundärt svämplan bildats. Denna process medför en kraftigt ökad sedimenttransport och kan ställa till besvär för nedströms liggande sträckor.

Uppströms dammbotten kommer ytterligare en kort hårt rensad strömsträcka (**sträcka 7**) där det också tidigare stått en damm. (**tegelfabriken i Berget**) Återförsel av uppensat stenmaterial och tillförsel av ved skulle inte bara återskapa strömvattenhabitat, utan även kunna höja basnivån något, så att uppströmsliggande Ex-sträcka (**sträcka 6**) skulle få något minskad erosion.

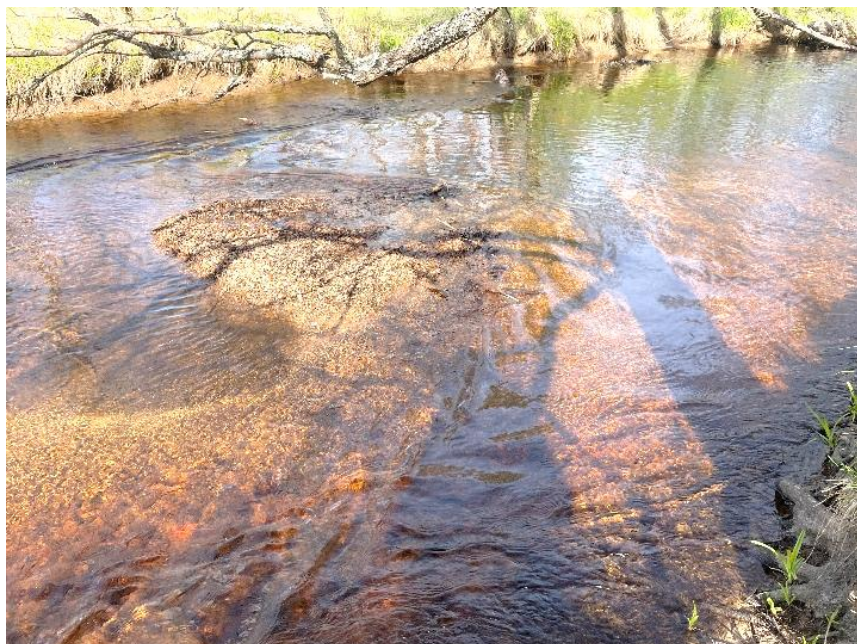
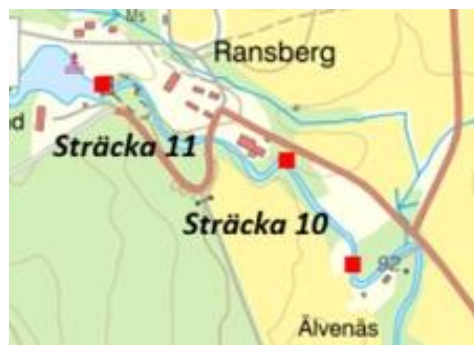
## Åtgärdsförslag sträcka 10-11 Ransberg – upptill Ransbergsdammen

**Sträcka 10** börjar med ganska låg lutning och går succesivt över till högre. Den föregås av en aggraderad sedimentbank i slutet på sträcka 9. Här finns en del rensmaterial kvar att återföra, därtill bör ved tillföras. Om maskin används för arbetet bör det övervägas att flytta upp grusbanken från sträcka 9 till sträcka 10. (foto t.v.)

Efterföljande **sträcka 11** sträcker sig hela vägen upp till dammen vid Ransberg och bedöms fortfarande vara kraftigt rensad. I strändernas innerkurvor ligger högar med stora fina naturblock. Utöver att återföra stenblocken bör ved tillföras. Sträckan avslutas vid Ransbergsdammen, ett kulturminne kvar från den övre hammaren. Det finns en dom från 2020 som ger ägaren tillstånd att

renovera dammen utan krav på att anlägga fiskväg. Men skulle det i framtiden ändå vara aktuellt att anlägga en, exempelvis genom extern finansiering, är vår hastiga bedömning att ett omlöp eller naturlig fiskväg bör kunna anläggas på högersidan.

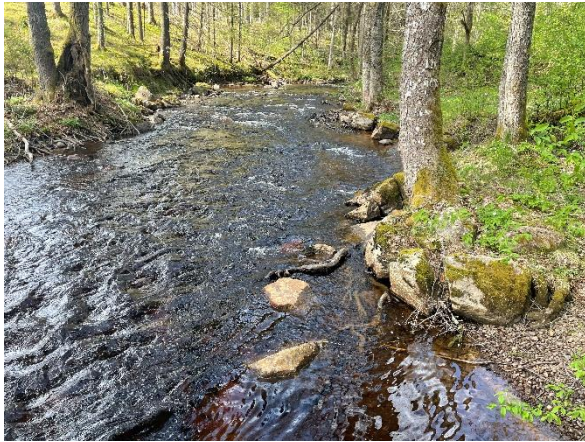
## Åtgärdsförslag Sträcka nr 12-13 Pappfabriken

Trots Ransbergsdammens förhållandevis höga fallhöjd är det bara en kort sträcka som är indämd, ca 160 m. Därefter strömmar vattnet på igen i en åtgärdad B-sträcka. men som vi fortfarande klassar som försiktigt rensad. Här var Ranån kraftigt påverkad av den pappfabrik som var brukets efterföljare.

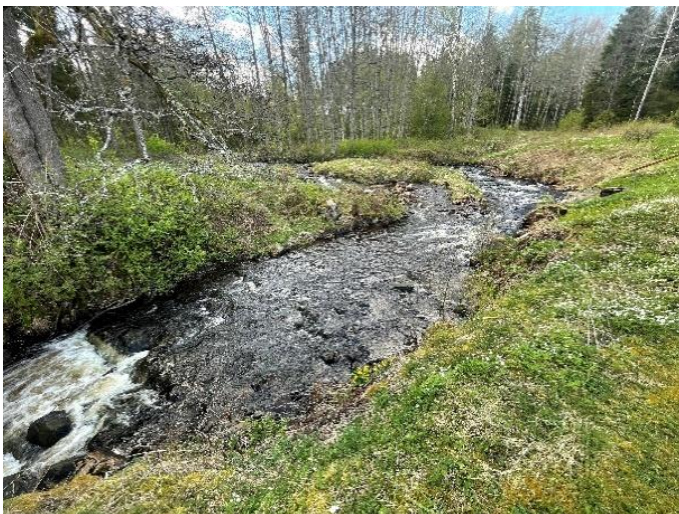
Sträcka 13 har högre lutning, är hårdare rensad och innehåller fyra mindre fall där konnektiviteten försämrats genom rensningen. Parallellt med sträcka 13 är marken på södra sidan förhållandevis låglänt.

För **sträcka 12** finns förhållandevis mycket rensmaterial kvar på stränderna . De större blocken bör återföras. . Det finns en del ved i vattnet längs med sträckan men det är lämpligt att tillföra ytterligare ved.

För **sträcka 13** kan det behöva tillföras sten, antingen från rensmaterialet för sträcka 12 eller att det köps in och tillförs.

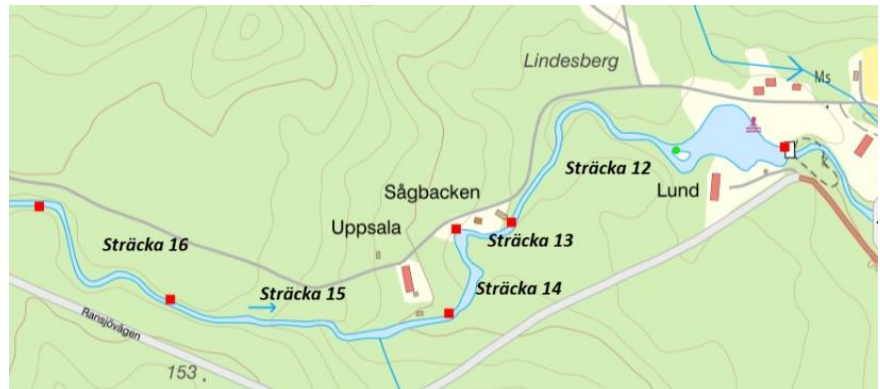
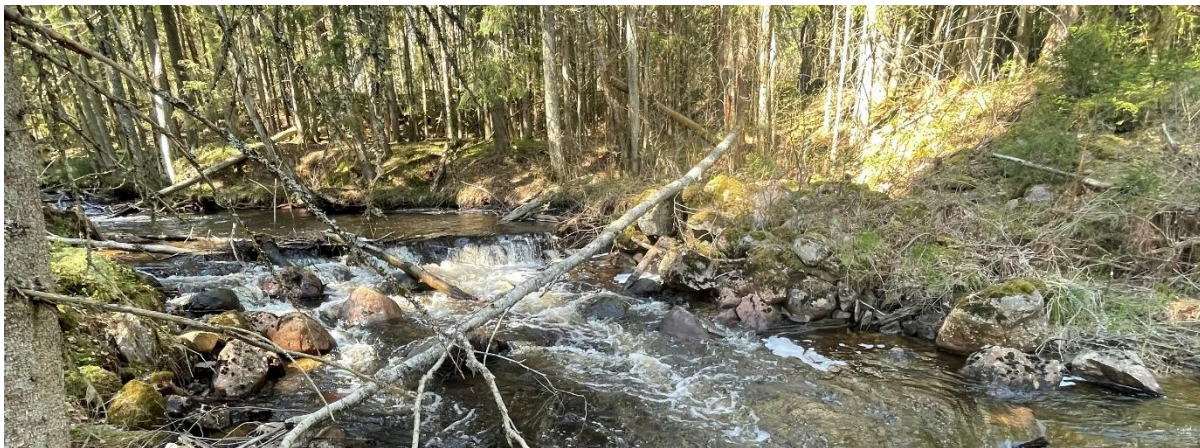
Därefter följer en lite kortare B-sträcka – **sträcka 14** - som är lite C-liknande i nedersta delen. Sträckan bedöms vara orensad, men möjligen kan ha fördjupat sig lite genom att basnivån sänkts när sträckan nedströms rensats och berghällen eventuellt blottats med än den syns historiskt. Tillförsel av ved anses vara en lämplig åtgärd för sträcka 14.

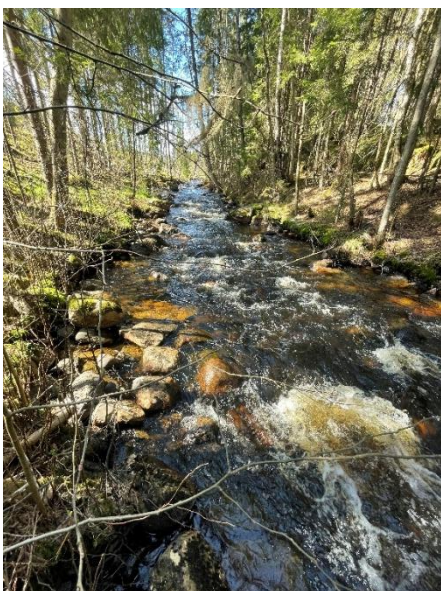
**Sträcka 15** är lite längre och förhållandevis hårt rensad. Tack vare att en betydande heterogenitet finns kvar längs sträckan bedöms den som försiktigt rensad trots närvaron av stora volymer rensmaterial. Lämpliga åtgärder är återförsel av rensmaterial för att återskapa fårans bredd och återskapa kontakten med svämplan. Hela sträckan har låg konnektivitet för svagsimmande arter, delvis även partiellt hinder för öring.

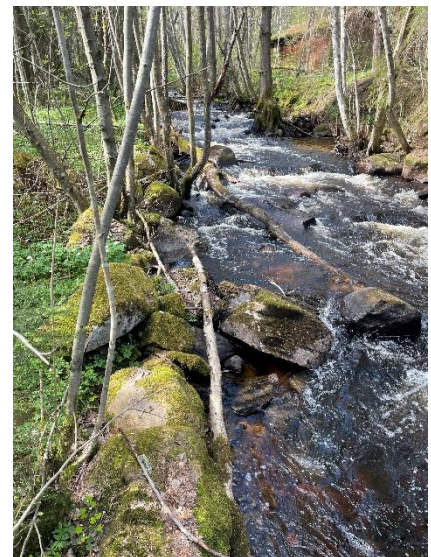
Passage försvårats genom rensning med efterföljande timmerbrötar samt rester av äldre dammar. Återförsel av rensmaterial återskapar förlorad habitatyta och återställer historisk konnektivitet. Vid dammresterna är vår bedömning att åtgärderna kan utföras utan att påverka kulturmiljön.

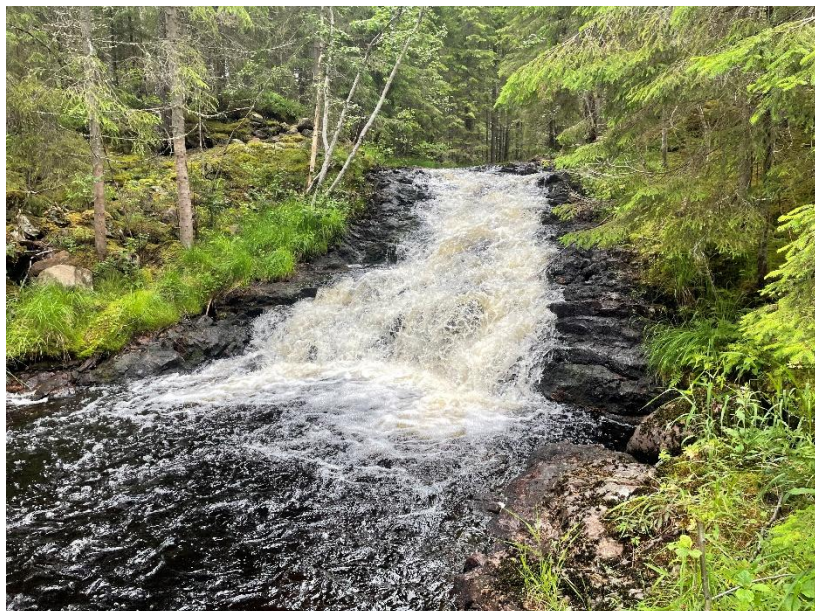
(foto t.v.)

**Sträcka 20** är en kort kraftigt rensad forsande sträcka nedströms en lugnt strömmande **B-sträcka 21**. Den forsande sträckan, sträcka 20, har tydliga dubbelkistor längs vänster strand, men mycket löst rensmaterial finns längs höger strand. Sträcka 21 har fått helhetsbedömningen orensad, men spår av rensning och behov av åtgärder finns fortfarande i flertalet nackar speciellt i slutet av sträckan innan den avslutas vid ett vandringshinder i form av en kraftigt bearbetad berghäll där **sträcka 22** börjar.

Hindret bedöms som svårt att åtgärda i den form, eller snarare fåra, som ån rinner i idag. På karta från 1869, såväl som Häradsekonomiska några år senare, syns det tydligt att det vid platsen finns en ö, att ån har två fåror (se nedan). Den västra fåran har täckts över av den dammvall som nu finns på platsen.

För att åtgärda hindret kan fåran återställas till ursprunget, då krävs ingrepp i dammvallen

vänster om fallet samt troligtvis omstyrning av vatten från den bearbetade hällen. Strax ovan fallet består botten av ganska flack berghäll, vilket riskerar försvåra utplacering av block, då dessa behöver vara tillräckligt stora för att inte spolats bort. Alternativt går det att välja en semi-teknisk lösning där blocken delvis kan förankras i berghällen.

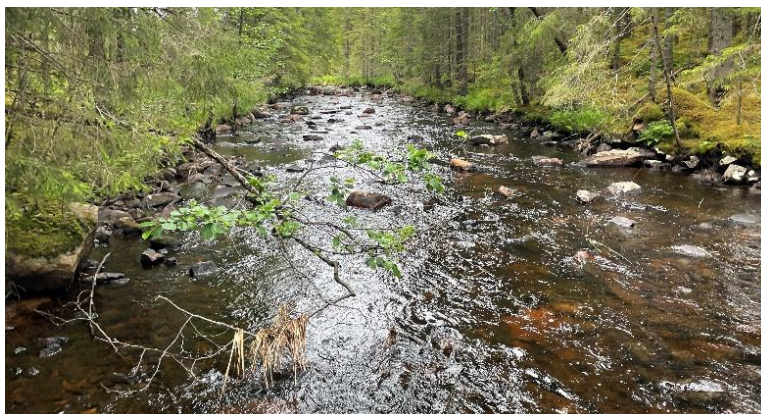
Uppströms hindret (foto t.h.) är en kort strömsträcka som är fint åtgärdad, men fortsatt bedömd som försiktigt rensad. Här finns också en rensad bestämmande sektion som bör åtgärdas, uppströms ex-sträckan finns ytterligare en rensad BS som kan åtgärdas mer en som isolerad punktinsats.

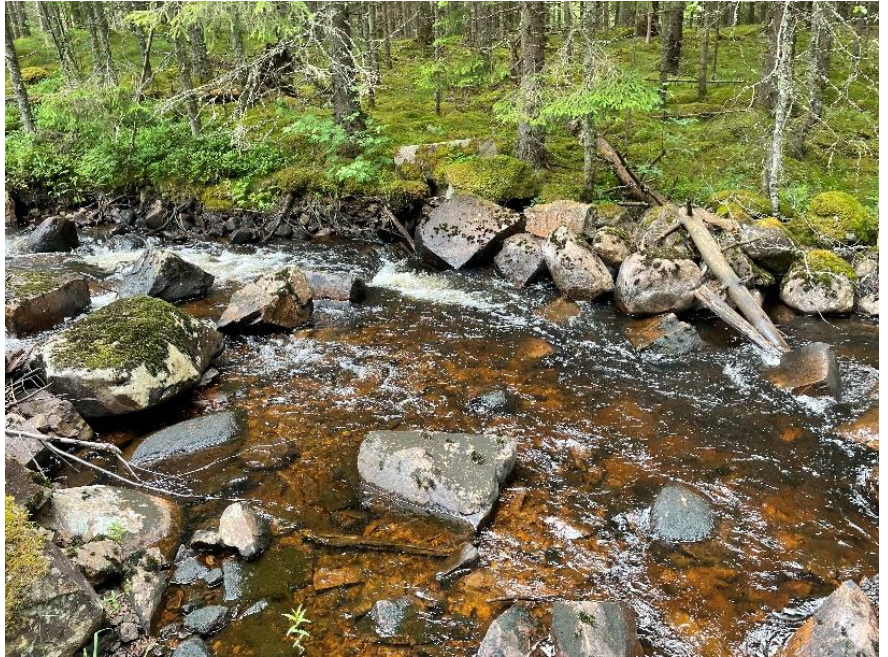
Näst sista hindret innan Rannsjön är ett fall över en bearbetad berghäll. Det ligger i anslutning till området där Ransjösågen tidigare legat- se karta nedan. Sträckan som rinner genom sågområdet (**sträcka 25**) är en kortare kraftigt rensad B-sträcka. Sträckan innefattar bland annat den sidofåra som öppnats förbi en berghäll under senaste biotopvården. Gissningsvis har botten spolats ur lite sen den öppnades, och det finns nu rensmaterial som väntar på att återföras.

Vid berghällen som fortfarande utgör partiellt vandringshinder finns möjlighet att förstärka poolen. Övre delen av fallet är betydligt flackare än den nedre. Lyckas bara fisk hoppa förbi den nedre delen bör inte den övre vara något större bekymmer för medelstora stationära eller älvvandrande öringar.

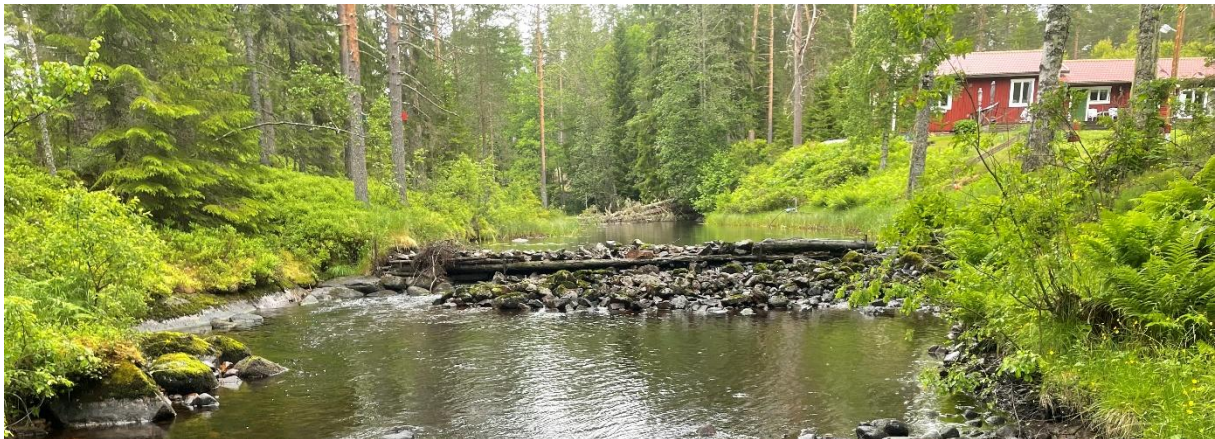
**Sträcka 29**, sista biten upp till Ransjön bedöms som orensad, men vi föreslår ändå några åtgärder här. Det gäller dels en rensad nacke/BS, dels några anlagda stentrösklar nära Ransjöns utlopp-

Den översta tröskeln tangerar att klassas som damm på grund av dess höjd. Även vid Ransjöns utlopp ser vissa åtgärdsbehov. Den öppna fåra som rinner genom dammen tillgodoser en ökad konnektivitet, men genom att tillföra natursten skulle fårans fallhöjd kunna förlängas och breddas, för att skapa mer strömvattenhabitat och ytterligare förbättrad konnektivitet.
