Lokal åtgärdsplan för Fämtan-systemet Del 4. Tällån

En lokal åtgärdsplan för Fämtans avrinningsområde har arbetats fram under 2021 i ett samverkansprojekt mellan Klarälvens vattenråd (huvudman), Torsby kommun och Dalby Fiskevårdsområdesförening. Projektet har fått stöd genom LOVA-bidrag från staten. Projektledare har varit Anders Nillroth, Torsby kommun. Åtgärdsplanen är uppdelad i fem delar, del 1 huvuddokument och del 2 till 5 för de tre olika delområdena

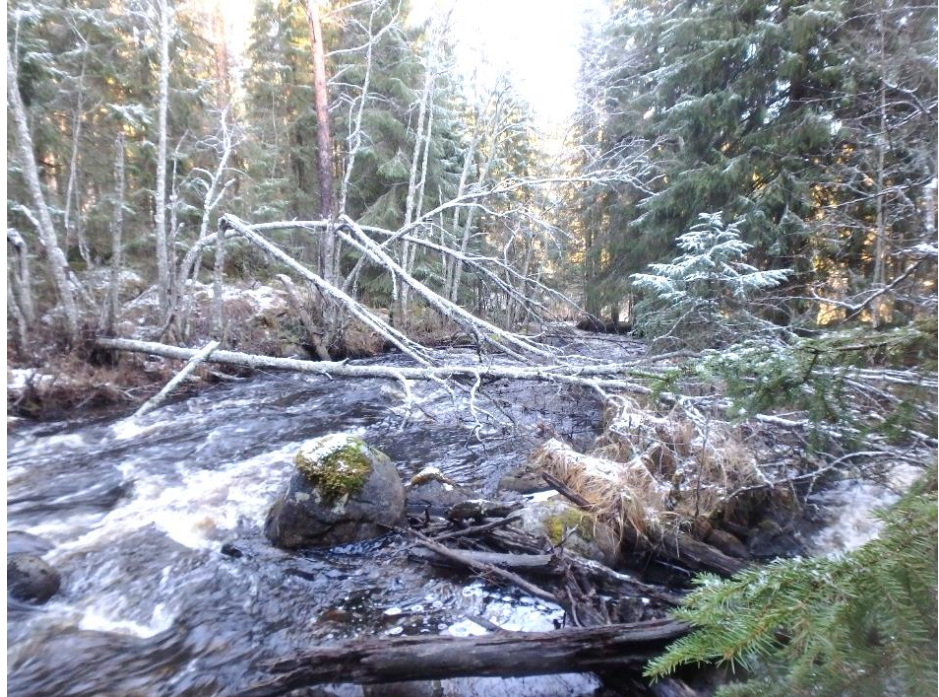
Hjällsjön

Ån har ej helt undkommit påverkan då här har kanalisierats vid en kulturmiljölämning i form av en järnframställningsplats. I biotopinventeringen betraktas denna sträcka som försiktigt rensad. Vi föreslår INGA åtgärder här, utan kulturminnet bör kvarstå som det är. Se sid 16.

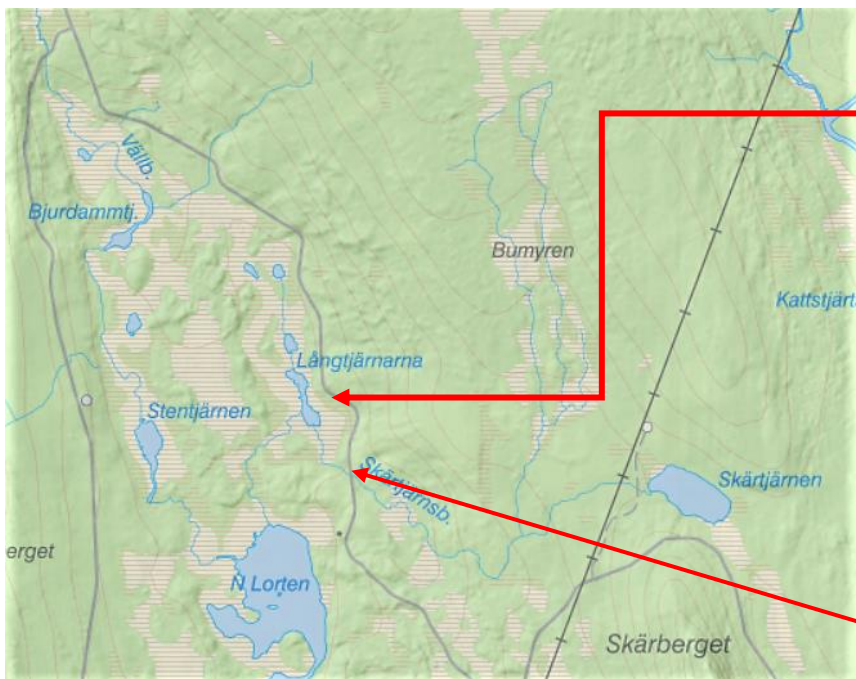
Skärtjärnsbäcken, Skärtjärnen och Långtjärnarna

Skärtjärnsbäcken är undersökt, tyvärr ingen fisk. Vägtrumma behöver åtgärdas

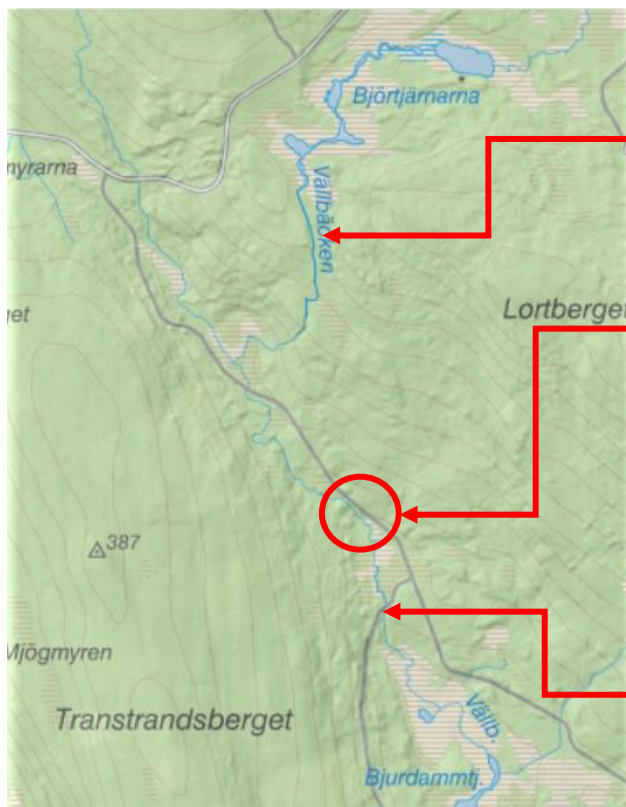
I Vällbäcken finns noteringar (Skog och historia) om tidigare vattenverksamhet i form av en ränna nedströms Björtjärnarna. Kanske en skvaltkvarn till N Lortbergssättern. Uppströms kvarnresten på en sträcka av 100 m är bäcken väldigt brant och kan ev vara svår att passera för öring. Se sid 15.

Vägtrumma behöver åtgärdas.

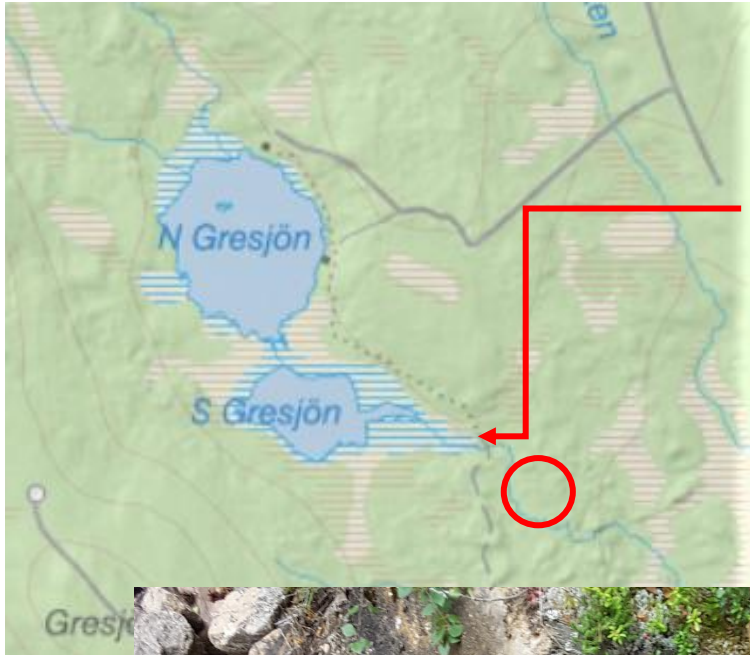
Gresjöarna

Nedströms S Gresjön finns en damm Gresjödammen, som behöver rivas/åtgärdas. Viss biotopvård behövs nedströms dammen efter åtgärd.

Elfiske gjordes nedströms dammen, röd ring, ingen fångst.

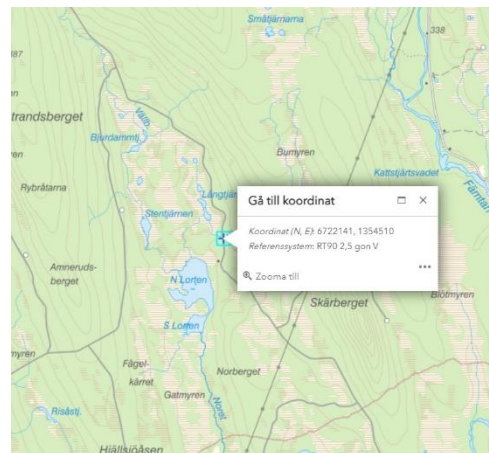
Skärtjärnsbäcken 6722141 – 1354510

Ingen fångst!

Här borde finnas öring. Varför inte? Trumman är inte passerbar.

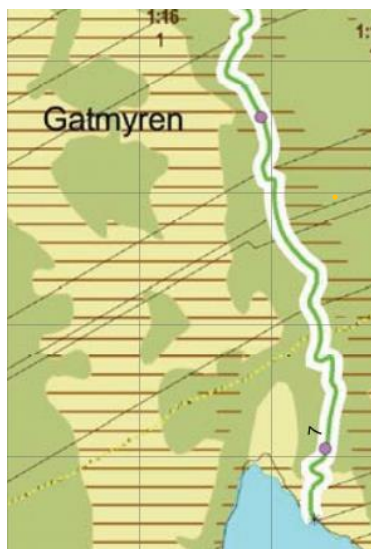
Uppströms Hjällsjön finns två översilade klippor. Sådana kan vara vandringhinder för mindre öringar, och kan dela öringbestånd. **Vår bedömning är att de inte utgör vandringhinder för öringen.**

Större delen av den inventerade sträckan betraktas som orensad. Den enda sträcka som fick bedömningen försiktigt rensad är 116 m vid järnframställningsplatsen vid Hjällsjöns utlopp. **Vår bedömning är att kulturminnet överväger, och ingen biotopvård krävs.**
