Lokal åtgärdsplan för Fämtan-systemet Del 3. Rattsjöälven

En lokal åtgärdsplan för Fämtans avrinningsområde har arbetats fram under 2021 i ett samverkansprojekt mellan Klarälvens vattenråd (huvudman), Torsby kommun och Dalby Fiskevårdsområdesförening. Projektet har fått stöd genom LOVA-bidrag från staten. Projektledare har varit Anders Nillroth, Torsby kommun. Åtgärdsplanen är uppdelad i fem delar, del 1 huvuddokument och del 2 till 5 för de tre olika delområdena

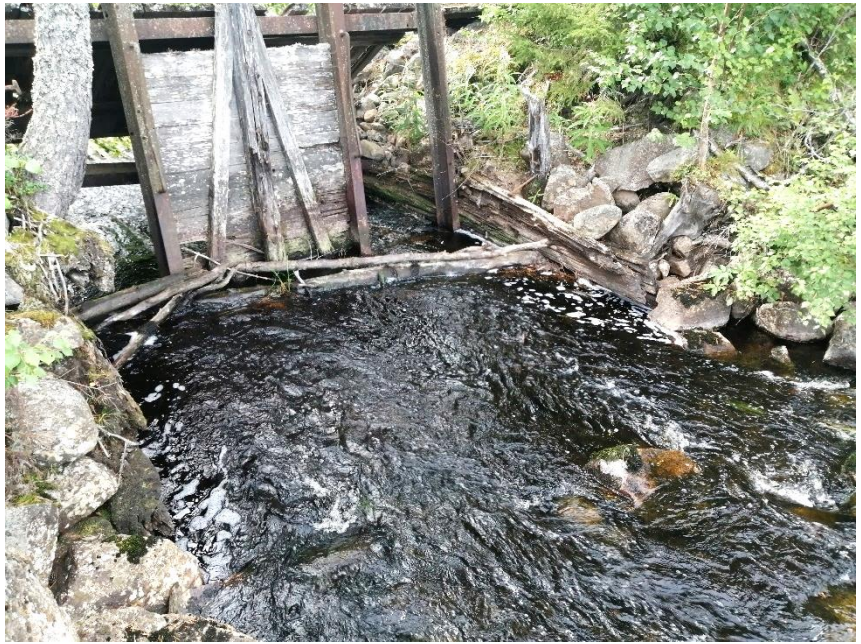
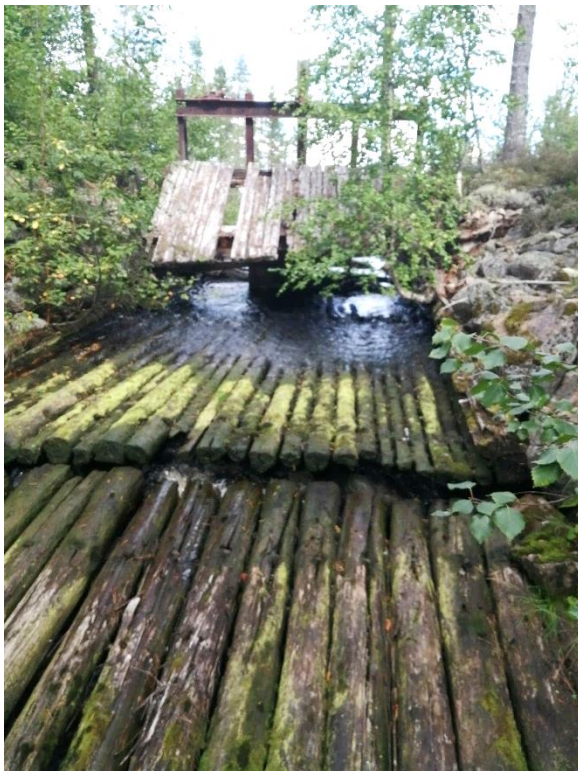
Vallsjödammen idag

Foto 26 aug 2020

Vallsjödammen håller idag ingen nivå uppströms, men är ett vandringshinder och bör åtgärdas. Bottenbeklädnaden bör öppnas upp för bättre vandringsmöjligheter. Kulturminnet bör dock bevaras, så att man kan skönja att här funnits en flottled.

Då biotopinventeringen gjordes var förmodligen dammen i bättre skick, då den i VISS anges vara det enda artificiella vandringshindret i hela Rattsjöölen

Vi har våren 2021 anmält biotopåtgärder enl. miljöbalken, vattenverksamhet, som beskrivs ovan, men fått förbud med motiveringen att ett tillstånd behövs för åtgärderna, som länsstyrelsen betraktar som en dammutrivning, vilket vi inte anser att de biotopvårdande åtgärderna är. Att söka tillstånd för dammutrivning kan sannolikt endast det allmänna – Flottningsföreningen som hanteras av staten, dvs länsstyrelsen göra i den här typen av damm som bevisligen byggdes i samband med flottningen (se protokollet flottledsutslaget, vad som skulle göras, sid 17) och är då en "äkta" flottledsdamm. Att söka tillstånd för dammutrivning är ett tidsödande och resurskrävande arbete som inte är motiverat av dammens tillstånd och nuvarande funktion- eller brist på funktion.

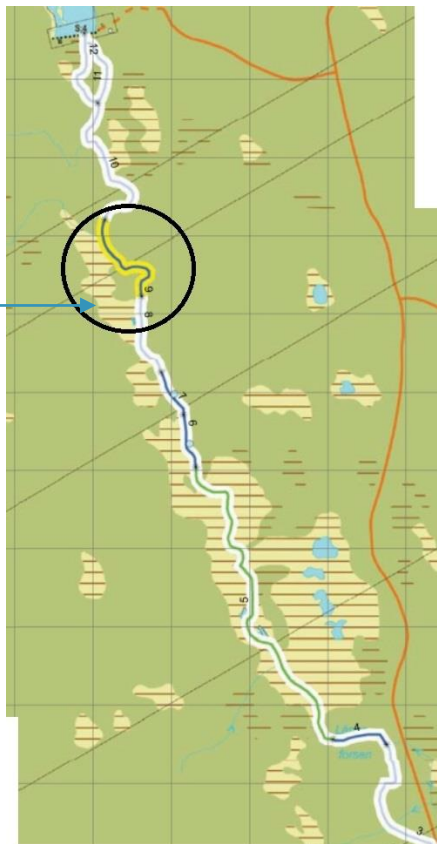
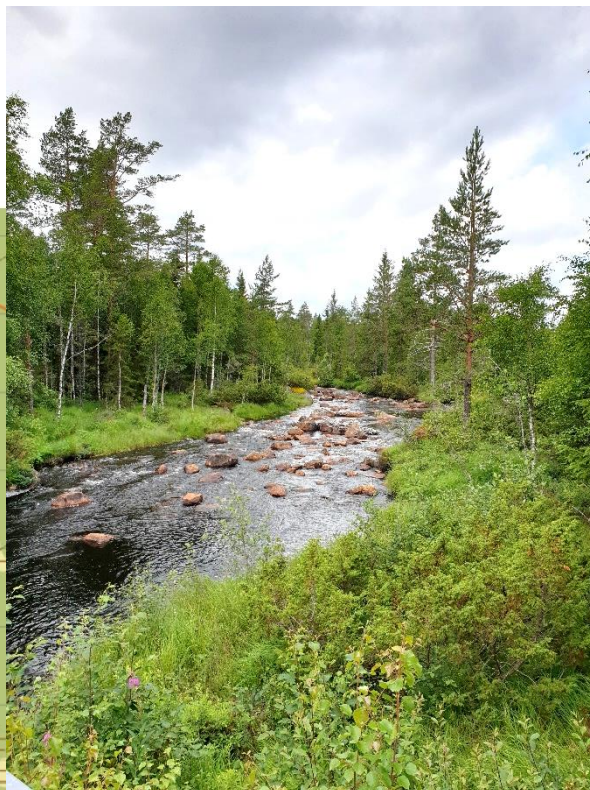
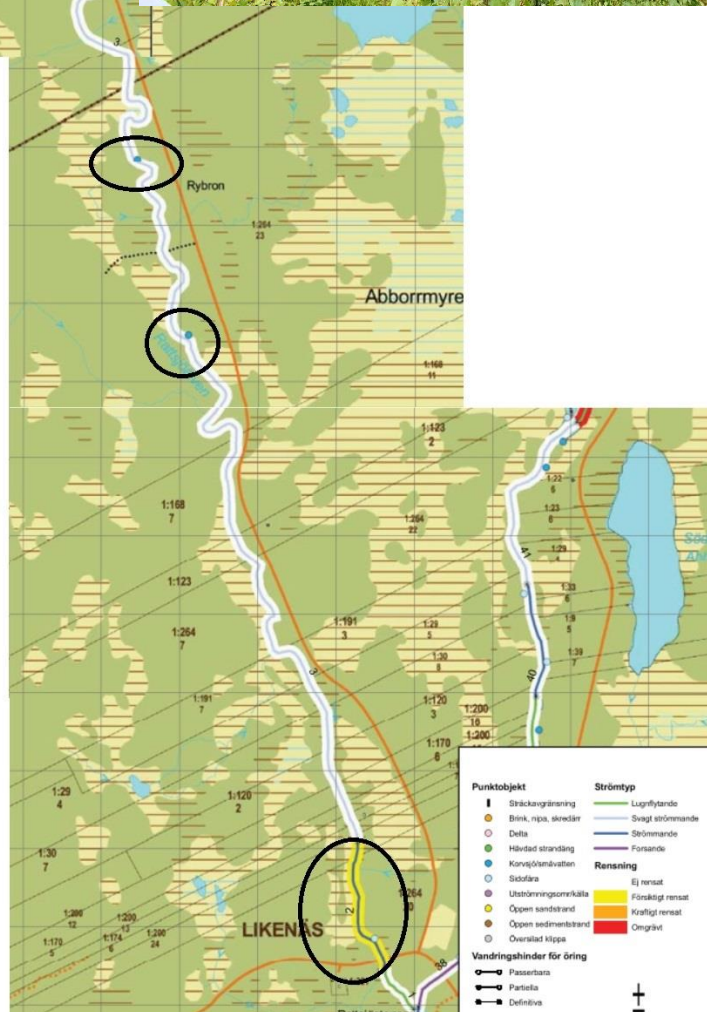
Rattsjöälven nedströms dammen

Vattendraget
nedströms
Rattsjödammen är på
många ställen
lugnflytande och de
flottledsrensningar som
genomfördes är av
mindre omfattning.

Enlig biotopkartering
gjord av länsstyrelsen
finns två områden som
är försiktigt rensade
och två sidofåror.

Sträcka 6,7,9 och delar
av 10,11 och 12 bör
åtgärdas. Det kan vara
problem med
framkomligheten. Ingen
åtgärd i övrigt.

2004 restaurerades här,
*Fiskväg i Rattsjöälven, dnr
582-9809-04, 1737-507.
BÅ åtgärder.* och nu
finns öring på denna
sträcka som vid
inventeringen 1989 var
tomt.

Rattsjöälven
flottledsrensades kring
1909, efter anvisning i
flottledsutslaget. Vi
**föreslår biotopvård
nedströms dammen.**

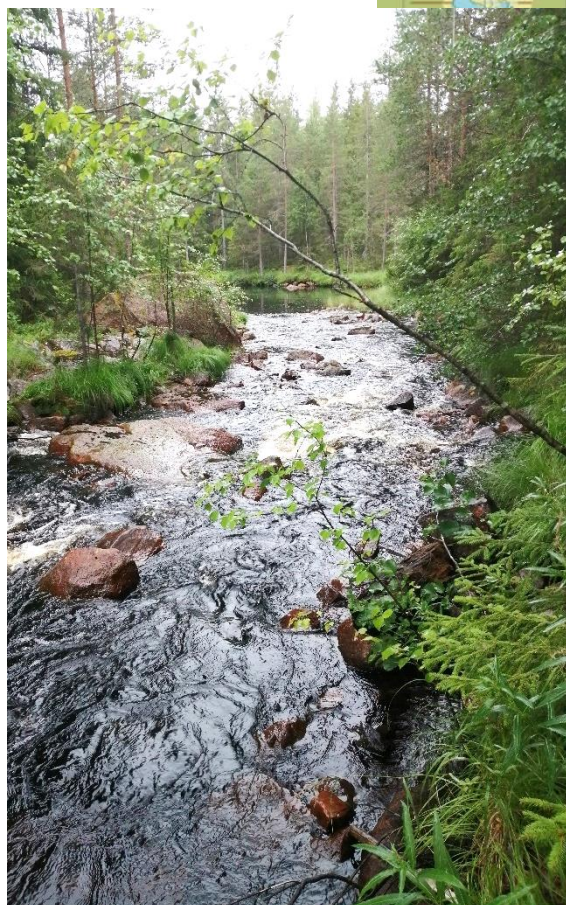
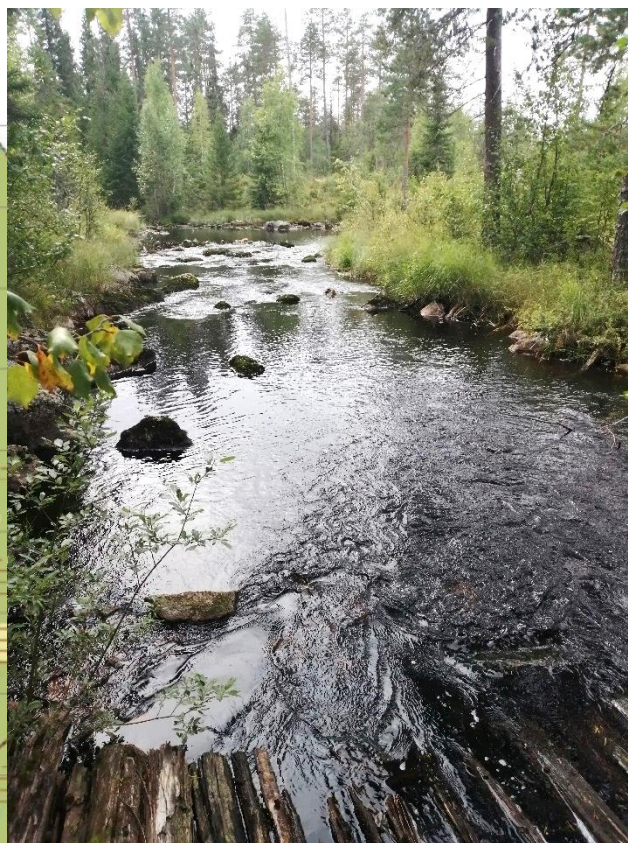
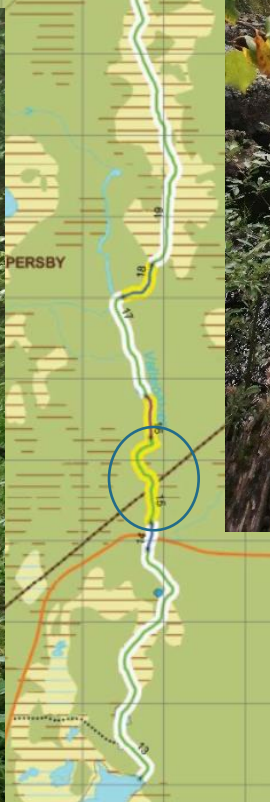
Utöver åtgärder vid gamla, numera raserade Vallsjödammen (foto ovan strax nedströms timmerbeklädnaden vid gamla dammen) avser vi att punktvis förbättra sträckan uppströms f.d. kalkdoseraren. (foto nedströms tidigare doserare t.v.)

Nedströms doserarplatsen är tidigare biotopkartering undermålig. Här finns några mindre

forsar som är rensade. Här vill vi gå vidare med utredning och ev. biotopvård.

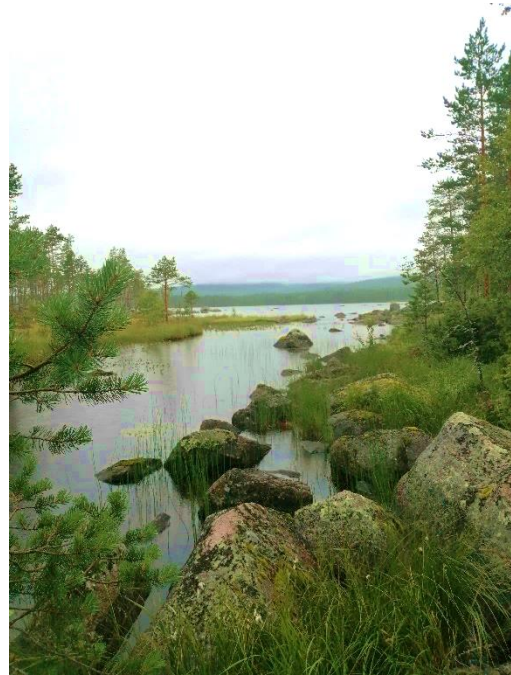
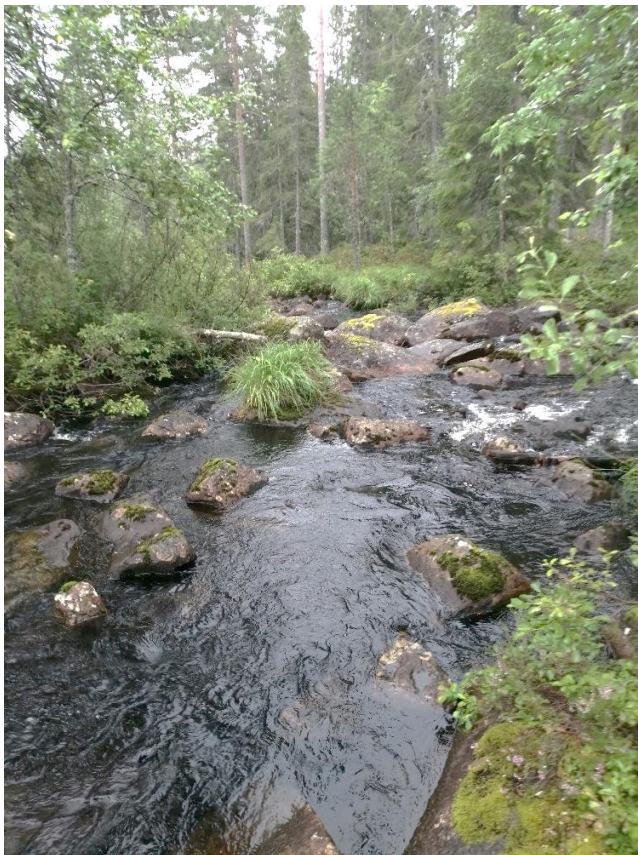
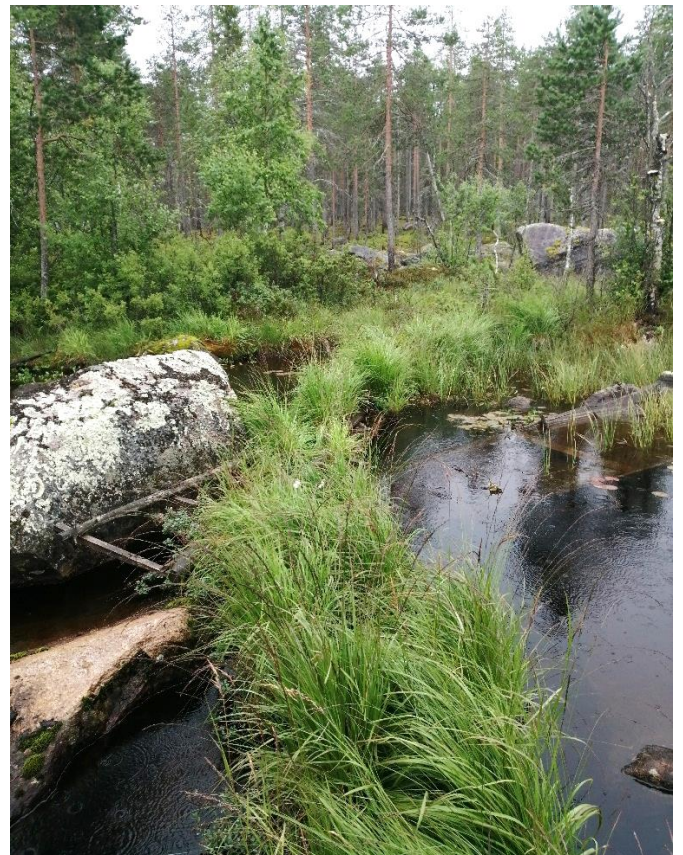
Öråns mynning, foto mot sjön den 5 aug 2020 Örän nedströms mynningen. Foto på rester av den gamla jorddammen vilket inte utgör ett vandringshinder
