Lokal åtgärdsplan för Likan-systemet Del 1 Huvuddokument

En lokal åtgärdsplan för Likans avrinningsområde har arbetats fram under 2021 i ett samverkansprojekt mellan Klarälvens vattenråd (huvudman), Torsby kommun och Dalby Fiskevårdsområdesförening. Projektet har fått stöd genom LOVA-bidrag från staten. Projektledare har varit Anders Nillroth, Torsby kommun. Anna Sjörs har sammanställt materialet.

Åtgärdsplanen presenteras i fyra delar, del 1 Huvuddokument samt del 2–4 med detaljer för varje delområde: 2. Nedre Likan, 3. Långlikan samt 4. Tvärlikan. Åtgärdsprogrammet finns tillgängligt på Klarälvens vattenråds hemsida.

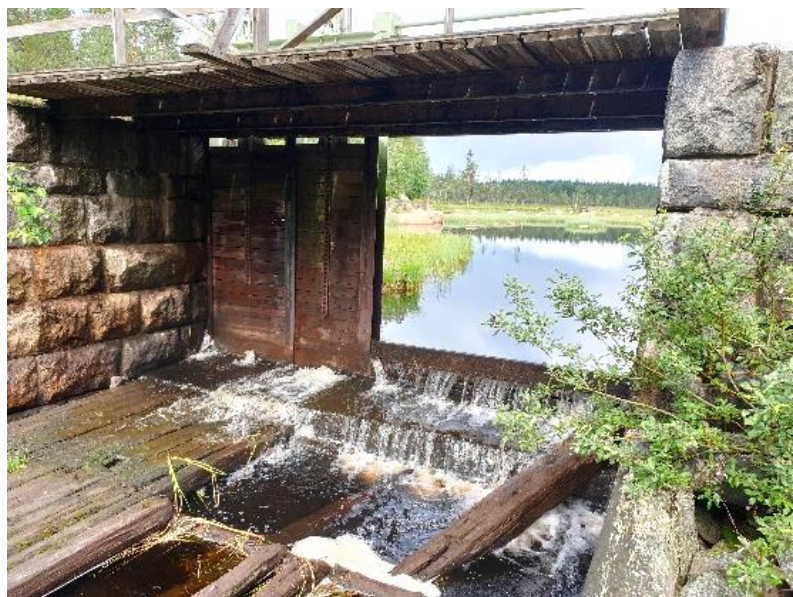
8. Liksjödammen Vi vill på ett enkelt sätt göra vandring förbi dammen möjlig utan att riva den, då den är ett fint kulturminne. Genom att tröskla upp fåran ca 30 m uppströms dammen och fylla på med naturmaterial överst skapas en fors. Tröskeln skall utformas som en båge som ansluter till damm-armarna på ömse sidor. Den förstärkta tröskeln skall stiga upp mot armarna och själva forsen bör vara ca 15 m bred och smalna mot dammutloppet för att sen öka i bredd.

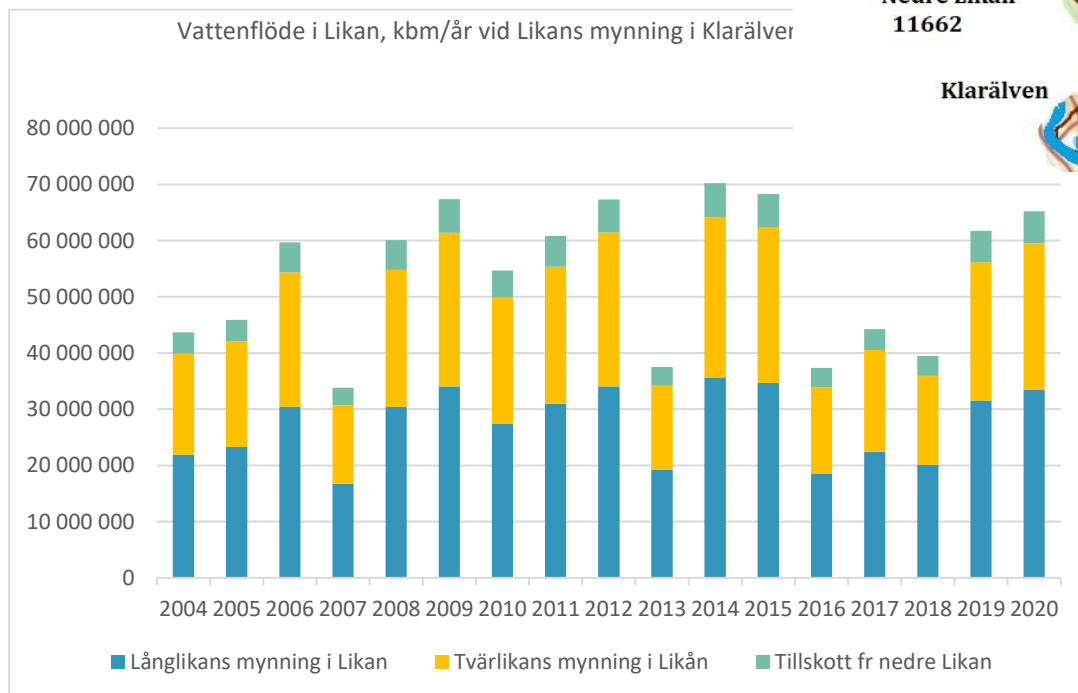
Tvärlikans bidrar med 40 % av det totala flödet vid Likans mynning, Långlikans bidrag är 50 %. Resterande 10 % bidrar Nedre Likans AVR med. Medelflödet enl. SMHI beräkningar är c:a 54 miljoner km³ under perioden 1981–2010. Under perioden 2011–2020 var medelvattenföringen 55,2 miljoner kubikmeter men variationerna mellan åren är stora, se nedan diagram.

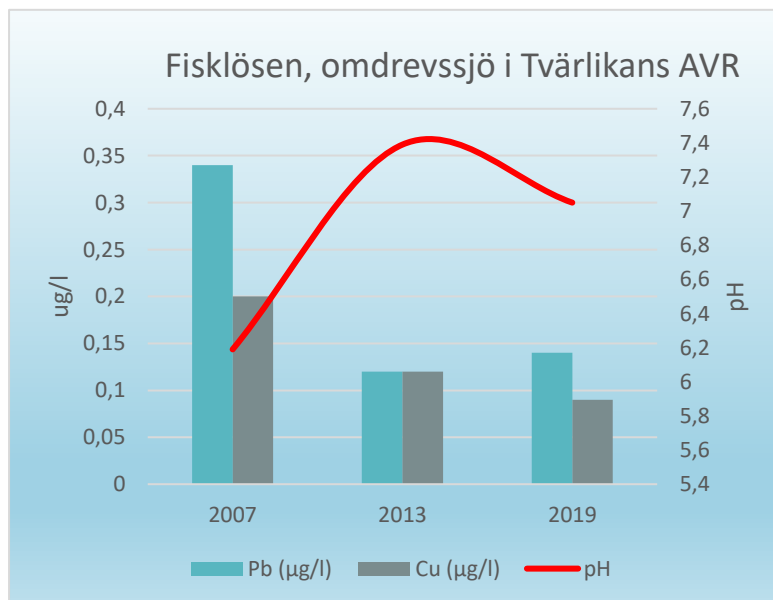
Listan är lång på de ämnen som övervakas. Här visas ett diagram över förändringen av pH och två tungmetaller, bly (Pb) och koppar (Cu). Kalkning med helikopter sker/har skett i Fisklösen. Det högre pH värdet 2013 kan bero på att kalkning just då har skett.
