## Sammanfattning

## Områdesbeskrivning

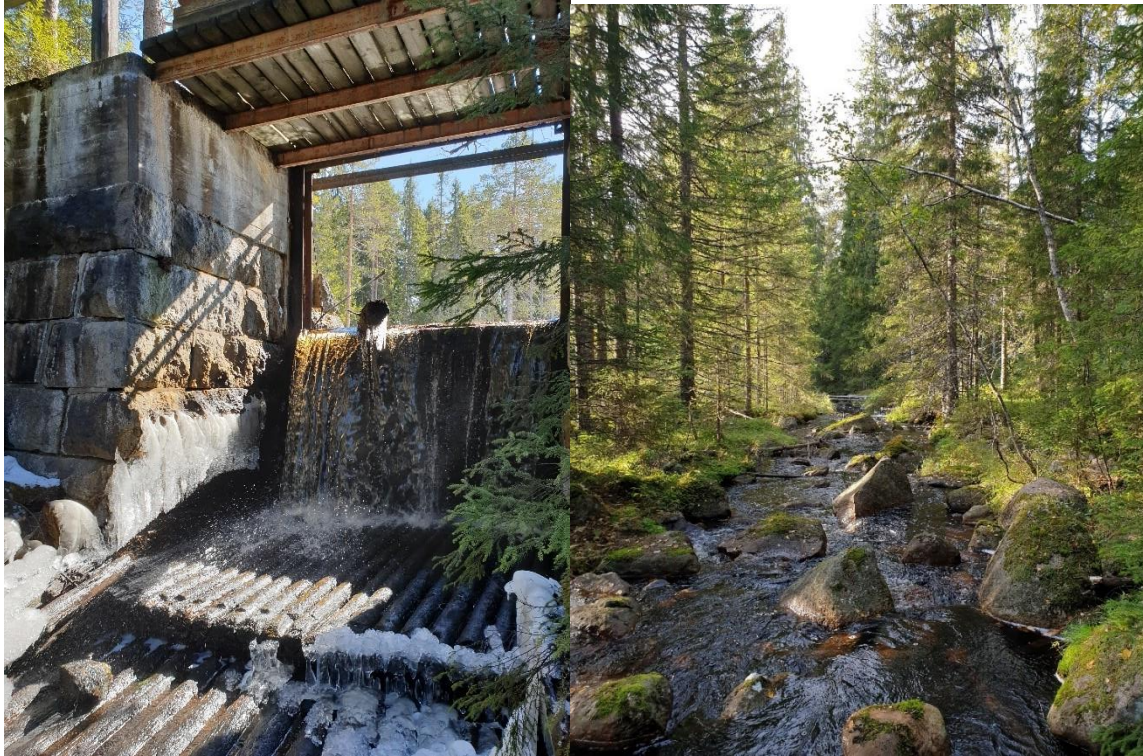
Bild. 1,2 Rumpsjödammen samt Musån just nedanför dammen, foto: Anna Sjörs, Klarälvens vattenråd.

Musån rinner mellan sjöarna Rumpsjön och Knon i Hagfors kommun, och är drygt 25 km lång. Åns totala avrinningsområde uppgår till 136 km<sup>2</sup>, och fallhöjden mellan Rumpsjön – Knon är drygt 170 m. Ån rinner främst genom barrskog samt myrmark, och endast sparsamt med bebyggelse finns i området. Flertalet mindre bäckar och åar tillrinner Musån på dess väg till Knon, det största tillrinnande vattendraget är Kvarnälven, som ansluter till Musån i den övre delen av dess mellersta sträckning. Ån är dämnd längst uppe vid Rumpsjöns utlopp, där en gammal reglerdamm finns, se bilder 1,2.

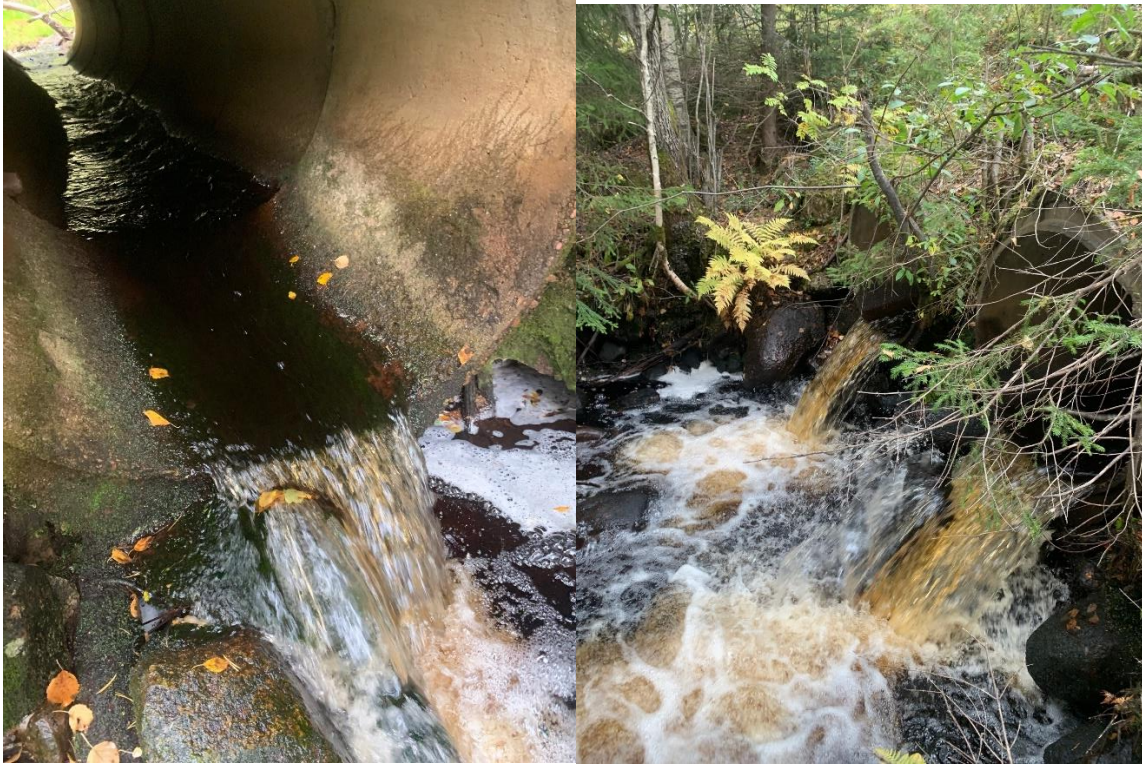
Bild 3,4. Två exempel på vägtrummor som utgör vandringshinder. t.v. Kälkbäcken, t.h. Kvarnälven. Foto: Sportfiskarna

Klarälvens vattenråd har arbetat fram en åtgärdsplan med avseende på att förhöja avrinningsområdets ekologiska status. De insatser som behöver fokuseras på är en förbättring av konnektiviteten, till exempel genom att åtgärda dåligt lagda vägtrummor. Samtliga av de vägtrummor som påträffades under elfiskena i de mindre vattendragen bedömdes utgöra definitiva vandringshinder, och skulle behöva åtgärdas, helst genom att byta ut dem till halvtrummor. Genom att åtgärda dessa trummor skulle nya lek- och uppväxtområden kunna adderas till de befintliga områden som musåringen har i dagsläget. Vidare skulle migrationsvägarna åter öppnas för de fraktioner av öringbestånden som blivit avskurna från Musån när vägarna byggdes och trummorna lades.

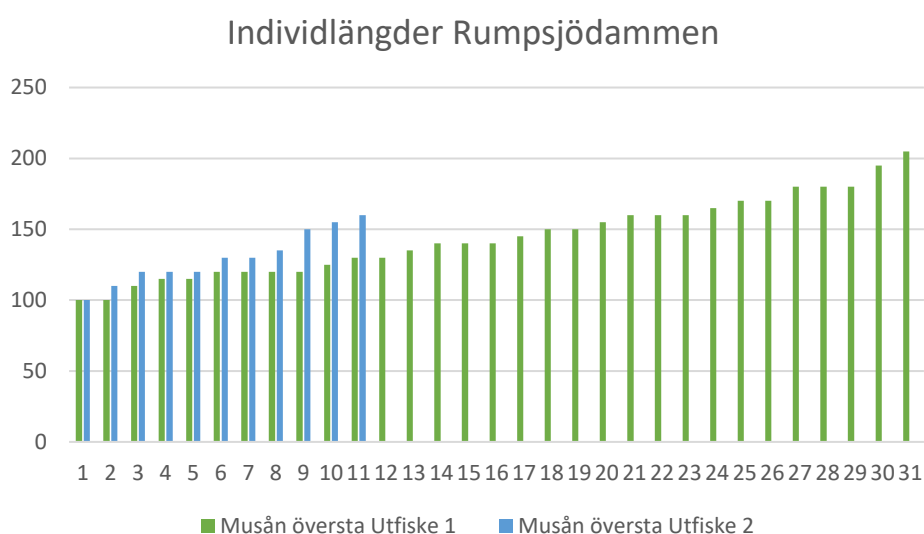
Fig. 1. Individlängder per utfiske. God fångst, men utan 0+. Större öringar sågs i den djupa höljan just nedan dammen, men där var ej möjligt att elfiska.

De två övre lokalerna som fiskades i Musån, nedströms Rumpsjödammen och Lenas tall, visade sig hysa goda öringbestånd, fig 1,2. Framförallt vid lokalen nedströms Rumpsjödammen var fångsten synnerligen god med 42 öringar på två utfisken, och en skattad täthet på 25 individer per 100 kvadratmeter. Dessutom kunde all fisk som sågs inte fångas, då det vid flertalet tillfällen var två – tre fiskar i håven samtidigt, och ytterligare fiskar som bedövades helt enkelt inte fick plats i håven. På grund av att man ej bör ”jaga” fisk med håven och utsätta den för ström under för lång tid, fick dessa individer passera. Vid lokalen Lenas tall var fångsten god, dock lägre, med totalt 21 individer fördelat på två utfisken, och en skattad täthet av 8,5 individer per 100 kvadratmeter. Här återfanns vad som med största sannolikhet var två 0+ -öringar, då deras längd var ca 50 mm. Dessa två lokaler förenades i det att de är grundare än de två andra lokalerna, i övrigt har de alla liknande bottensubstrat, se tab. 3.

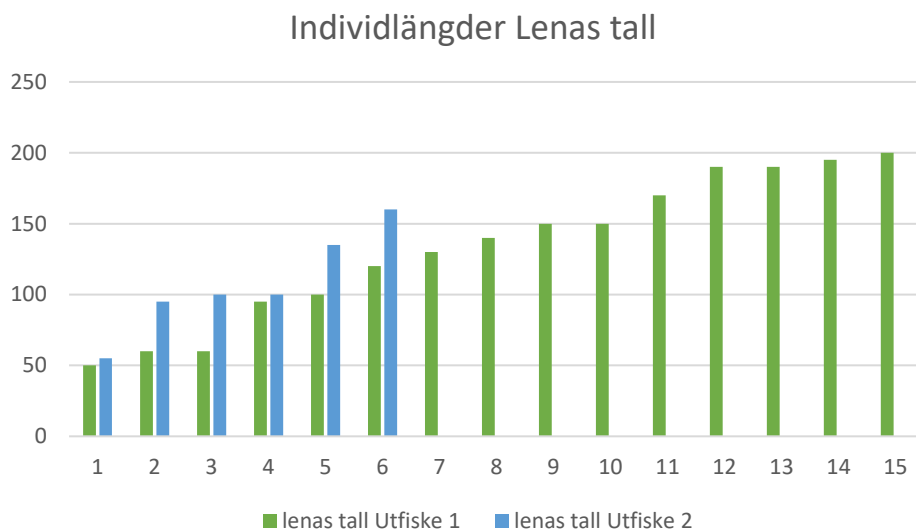
Fig. 2. Individlängder per utfiske. Varje stapel motsvarar en individ. Även här saknades i stort sett 0+, med undantag för två individer runt 50 mm, vilka torde vara resultat av lek 2018.

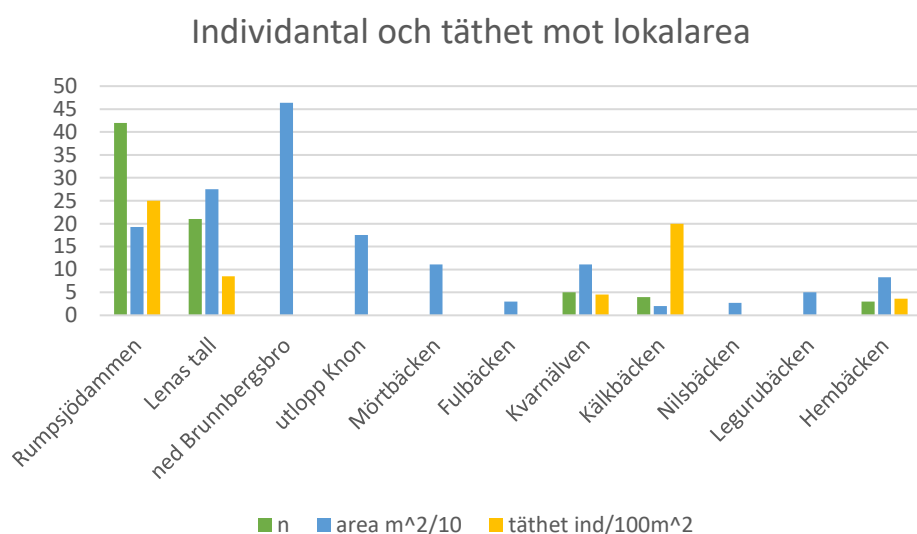
Fig. 4. Noterbart är att tätheten för Kälkbäcken är hög trots att endast fyra fiskar fångades, detta är en effekt av att lokalen är liten, endast 20 m<sup>2</sup>. Fyra fiskar är för lite för att dra långtgående slutsatser om huruvida beståndet är starkt i bäcken
