## Delområde 4: Ämtens och Mörtbäckens avrinningsområde

## Ämten och Mörtbäckens avrinningsområde

## Ämtens reglerdamm (utdrag ur Norconsults rapport)

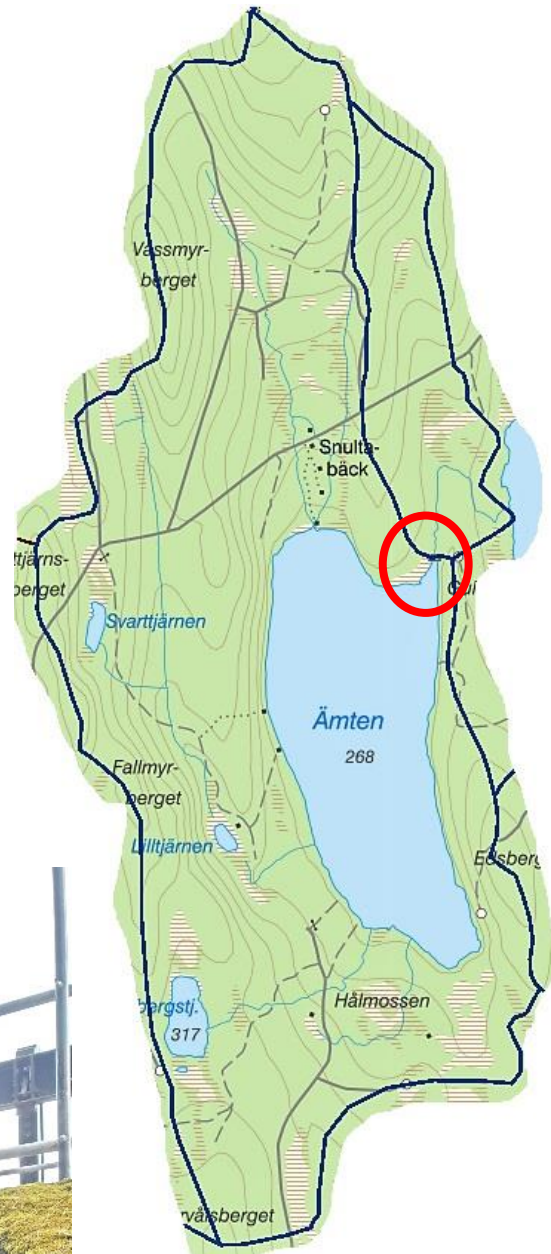
Ämtendammen är markerad med en röd ring på kartan.

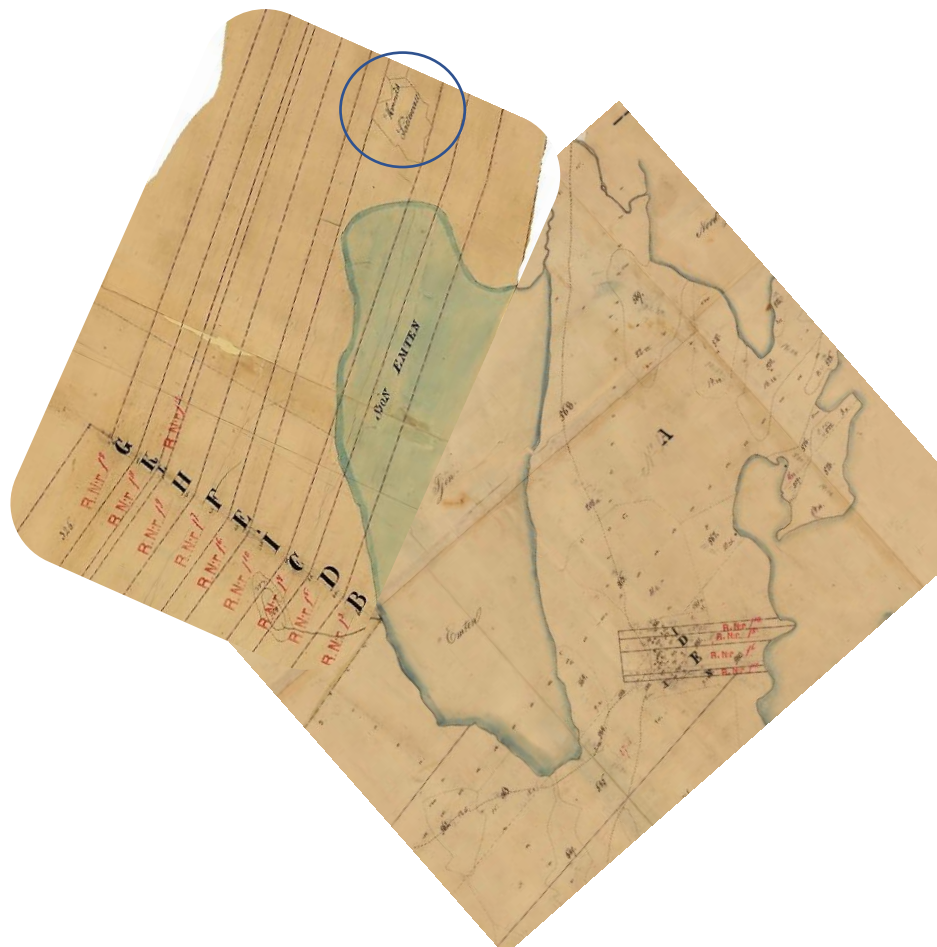
Häradsekonomska kartan från slutet av 1800-talet. Den ritades 1884-95. Sjöns form i utloppet har inte ändrats utan ser lika ut som på skifteskartorna från 1840. Ingen damm finns utritad. Skiftena på Hornnäs sida ritas tvärs över sjön, medan skiftena på Tönnetsidan slutar vid vattnet. Stigar på vardera sidan Emten finns noga markerade även på denna karta.

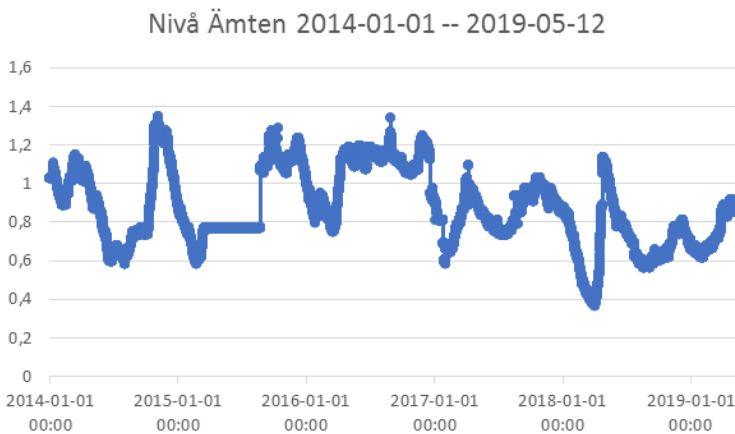
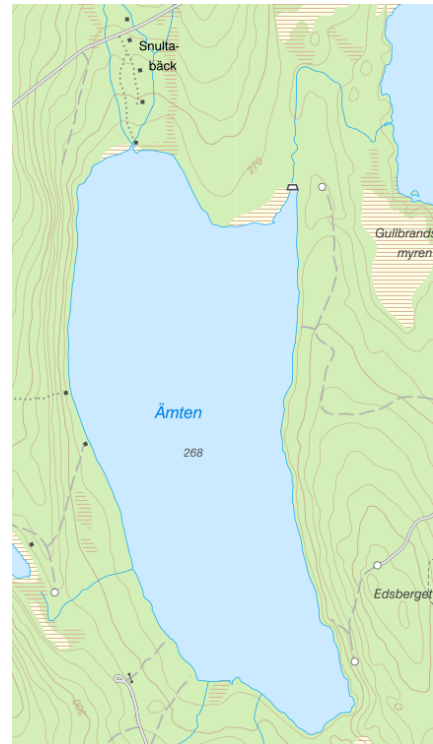
Om man lägger in sjöns kontur från slutet av 1800-talet kan man möjligen skönja att utloppet ligger något längre norrut idag – vilket är sannolikt - och att sjöns yta är något större idag – förutsatt att Häradsekonomiska kartans kontur är korrekt. Det skiljer inte mycket. Var sjön dämnd redan på 1800-talet?

Nivån anges på dagen kartor till 268 m.ö.h i höjdsystemet RH70 vilket motsvarar 268,25 i det senaste höjdsystemet RH 2000. Höjdangivelsen visar att sjöns yta anges till c:a kring 1 m under maximal höjningsgräns. Är detta en normal sommarnivå?

På General-stabens karta från 1913 var ytan angiven till 268,0 m.ö.h (dåtidens höjdsystem RH00) vilket i dagens system skulle motsvara 268,5 m-ö-h (+ 0,49 för landhöjningen)

Inmätt nivå på Ämten var 269,2 m.ö.h hösten 2019. Sjöns yta låg då c:a 2 dm under maximal tillåten nivå. En "normal" sommarnivå på sjön idag verkar vara 4-6 dm under max tillåten nivå – dvs kring 269 m.ö.h vilket torde vara c:a 0,5 m över nivån i början av 1900-talet. Under de senaste årens reglering har ytan varierat 8 dm

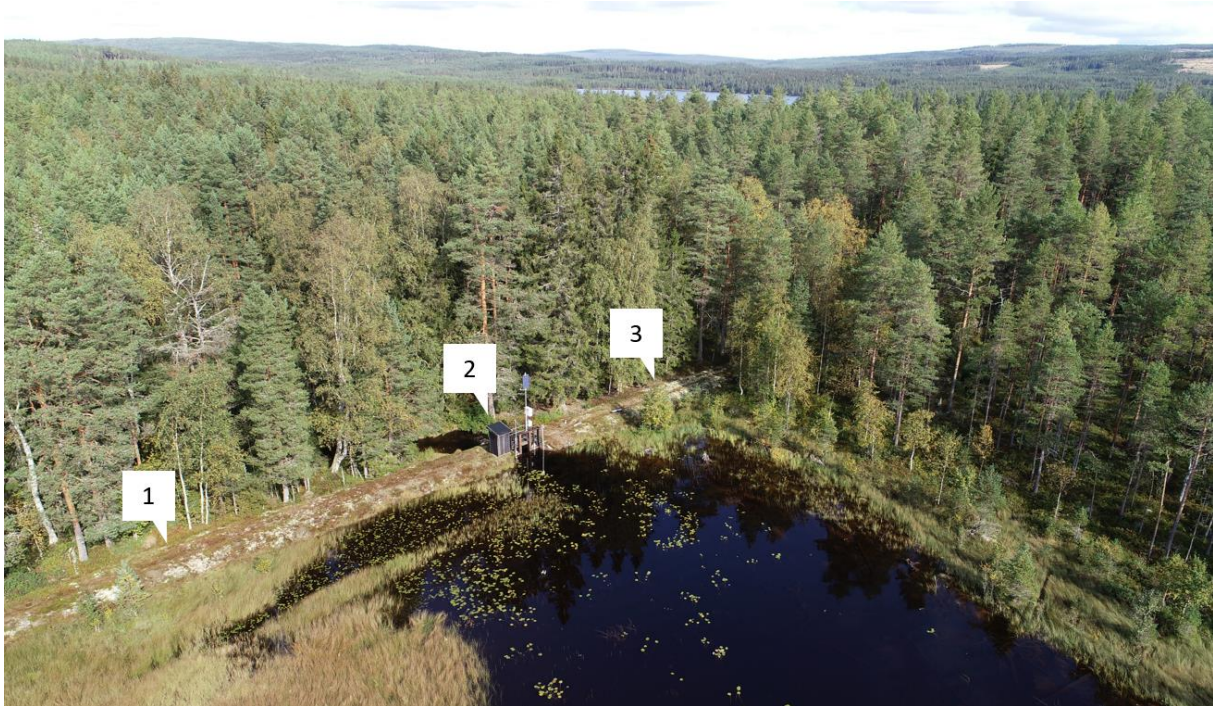
Ämtens reglerdamm och del av Ämten sedd från uppströmssidan. I bakgrunden skymtas Nordsjön. Foto Axel Emanuelsson, Norconsult 2019-09-17.

Från vänster till höger är dammen uppbyggd enligt följande:

1. Fyllningsdamm, ca 75 m, som ansluter till vänster landfäste. Krönhöjd ca +269,9 m.
2. Utskovsdelar i betong med 2 luckor och 1 sättutskov. Sammanlagd fri bredd om 2,51 m, tröskelhöjd +268,10 m.
3. Fyllningsdamm, ca 35 m, som ansluter till höger landfäste. Krönhöjd ca +269,9 m.

Dammen utgörs av en fyllningsdamm med utskovsdel i betong. Vid fältbesök 2019-09-17 var uppströms vattennivå +269,2 m (+1,16 på pegelskala) och nedströms vattennivå +268,22 m. Fallhöjden var således 1,01 m. Vattendjupet ca 5 m uppströms dammen uppmättes till ca 1,3 m, dvs. bottennivå på ca +268,0.

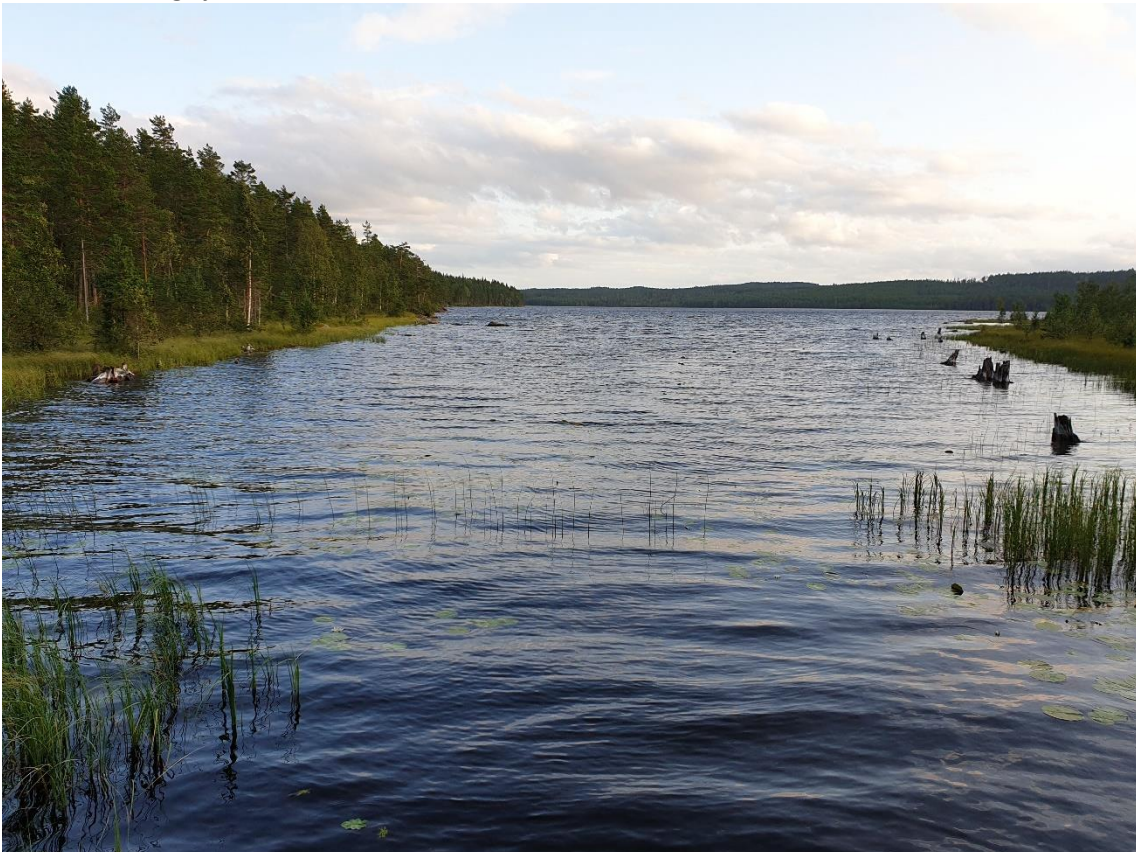
Foto tagit från dammen aug 2019 och visar utloppsviken

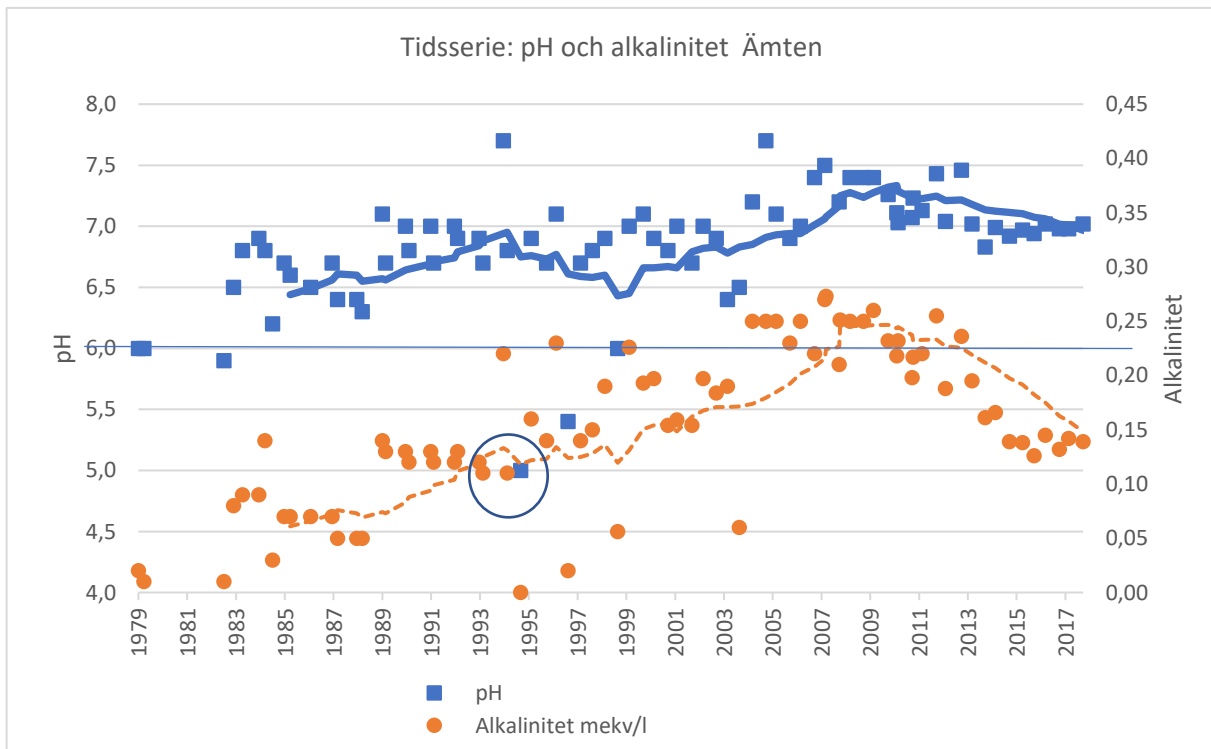
Ämten kontrolleras fler gånger per år i kalkuppföljningen. I sjöns utlopp tas bl.a. pH och alkalinitet. Diagrammet visar främst två saker: Extremvärden med låga pH och alk har inte förekommit sedan 2004, vilket är bra- det är inte längre några surstötter vid snösmältningen. Det andra vi anar är att pH och alk gått ner de senaste åren. Det är i linje med fiskevårdsområdesföreningens iakttagelser, då mörten minskat och siken som gillar en lite surare miljö har ökat igen.
