RANNSJÖN

Delrapport 1 Ranåprojektet

Klarälvens vattenråd har med hjälp av Sportfiskarna och Ranssjöns FVOF tagit fram en lokal åtgärdsplan över Ranåns avrinningsområde
Projektet har fått stöd genom LOVA-bidrag från staten.

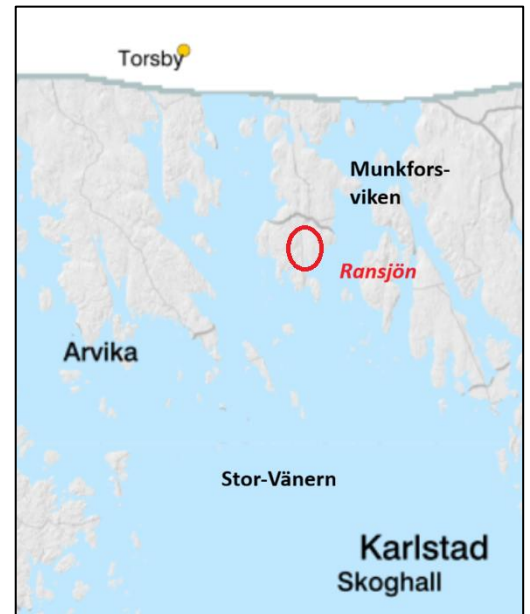
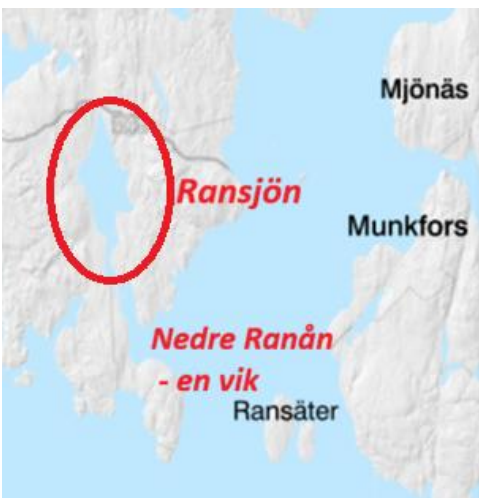
100 år senare har isen dragit sig tillbaka till Edebäck och vikar av Stor-Vänern täckte nu landskapet. Ransjön röd ring på kartan tv.

En mer detaljerad bild visar området mellan Ransjöns utlopp och Ransberg. Glacial näringsrik silt/

sjunker till botten i Ransbergsviken. Ransjön ligger strax över högsta kustlinjen. Stor-Vänerns strand låg vid Ransberg.

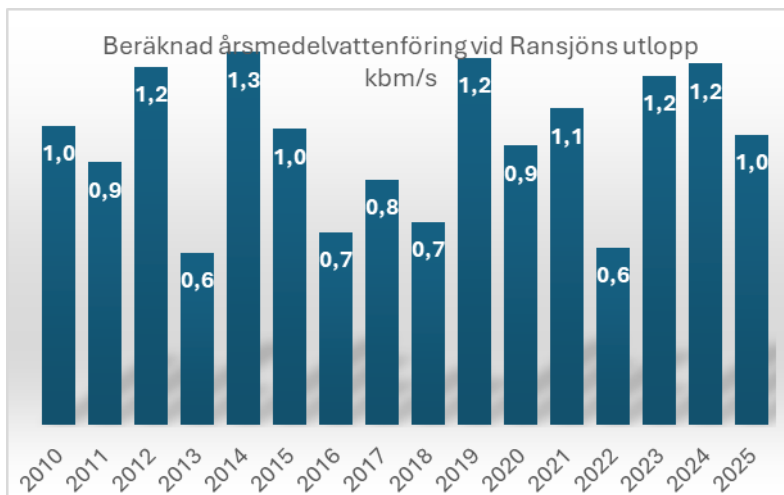
Variationen är stor mellan åren i medelvattenföringen. Snöfattiga 2022 gav hälften mot mer normala 2024.

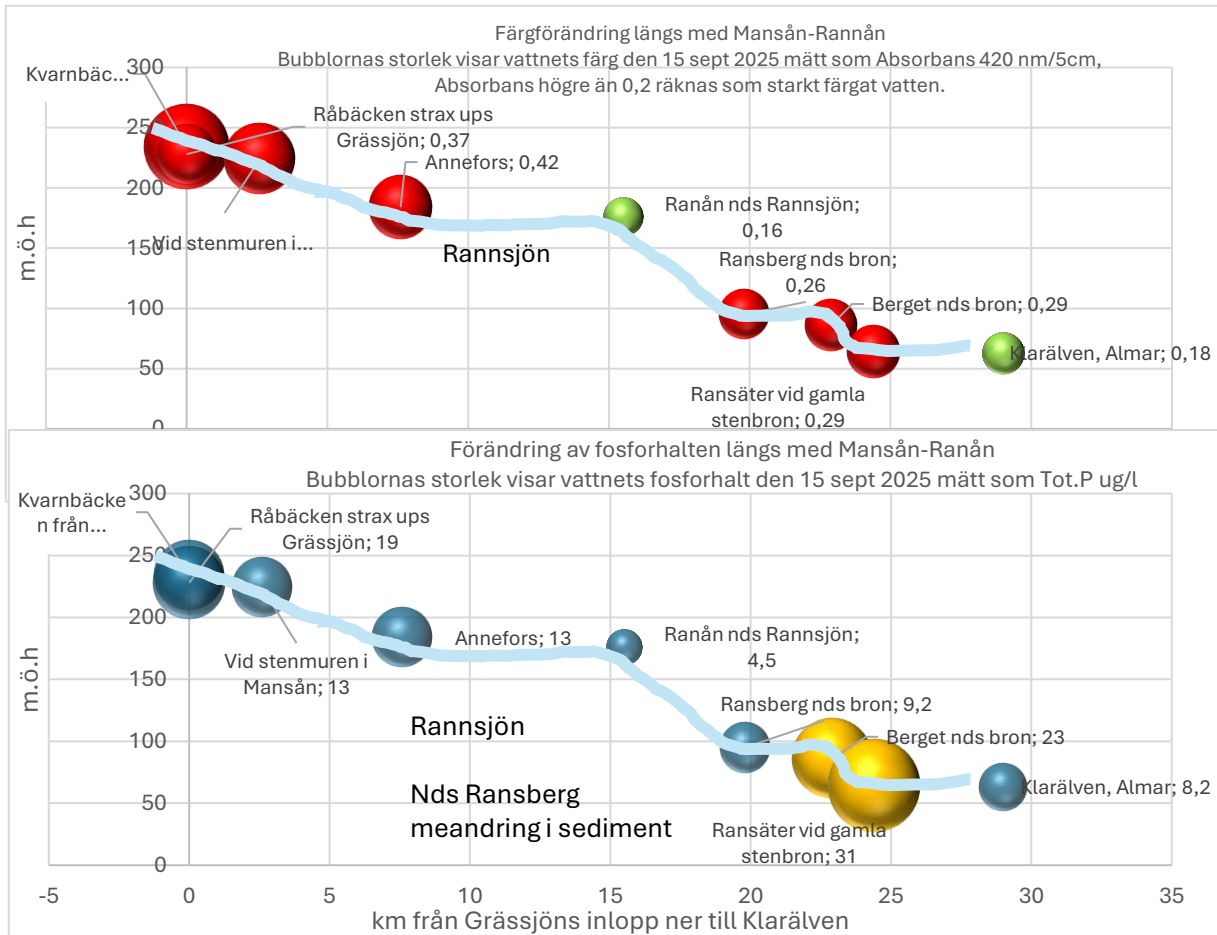
Efter en tids intensivt regnande provtog vi vattnet 15 sept 2025 ängs hela systemet. 7 av 9 prover bedöms som starkt färgat vatten – undantaget Ranssjön och Klarälven. Det är humusämnen som färgar vattnet alltmer brunt. Humus tar syre vid nedbrytning, grumlar vattnet och motverkar effekten av kalkning. Fosfor från uppströms vatten binds fortsatt in i Ranssjön denna höst. Nedström Ransberg tillkommer fosfor från omgivande jordbruksmark.

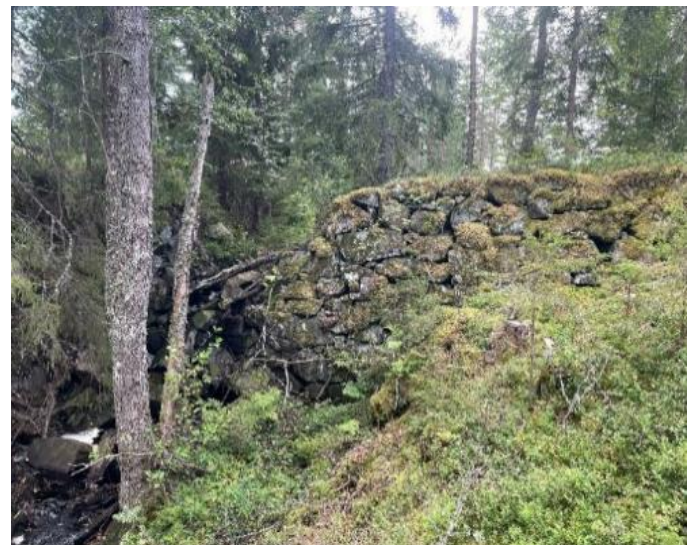
.Höjdkurva: Piparbäcken stiger 120 m från Ranssjön på en sträcka av c:a 4,2 km.

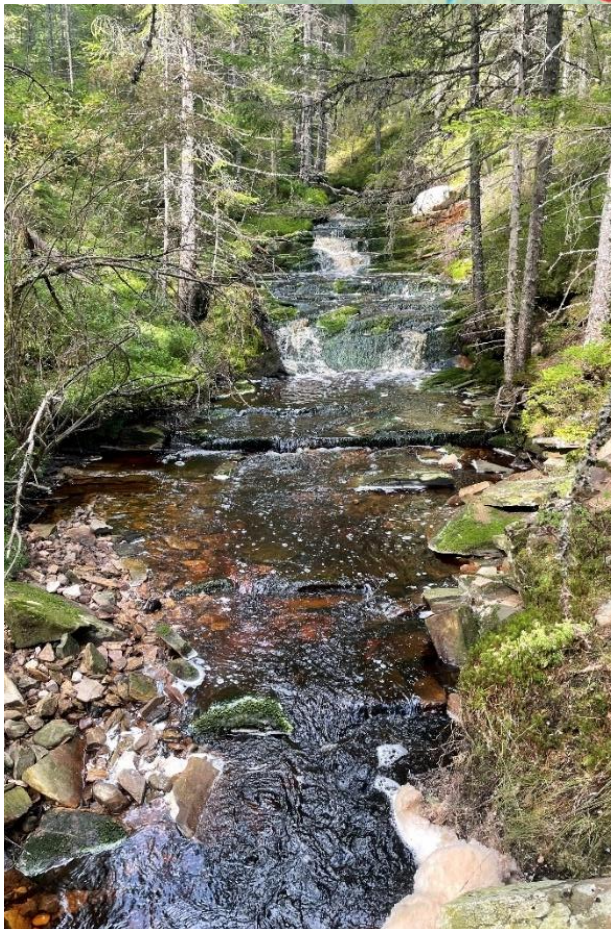
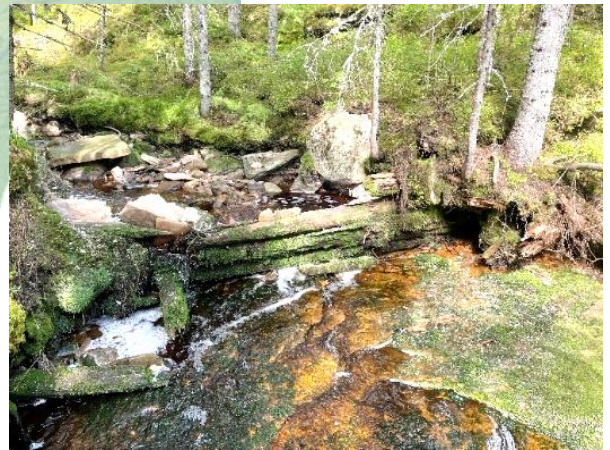
Vattendragets höjprofil borde ge en hel del fina lekbottnar, vilket bekräftades i fält. Det finns ett definitivt vandringshinder ca 100 m upp från sjön. Hindret består av en kraftigt bearbetad trappstegsformad håll med en mindre trädamm högst upp. (foton) Hade det inte varit för dammen hade nog enstaka öringar kunnat passera vid gynnsamma flödesförhållanden, men dammen gör att det är ett definitivt vandringshinder.

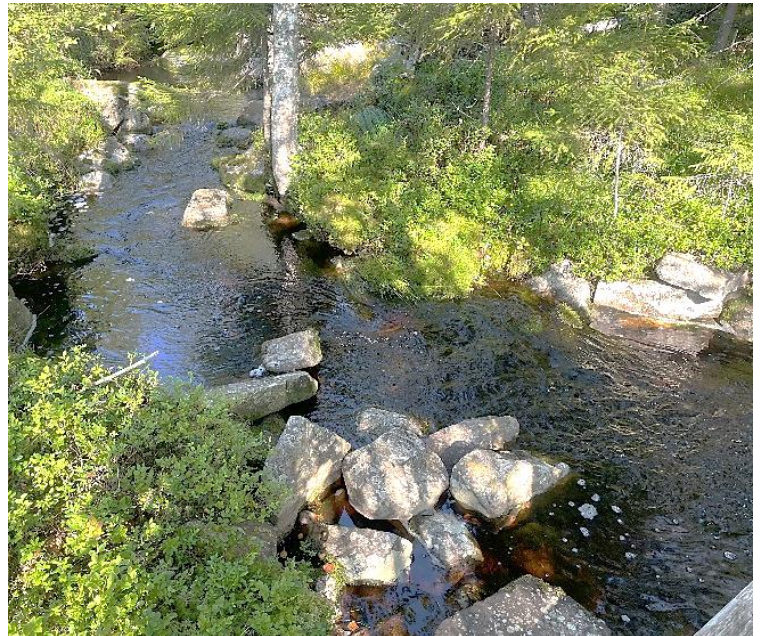
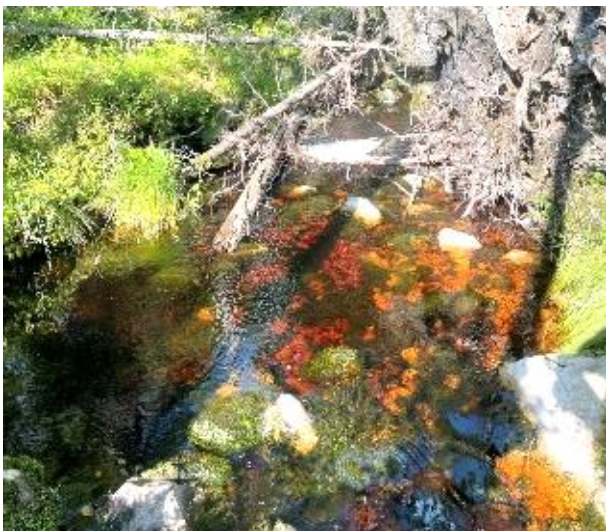
Gartjärnsbäcken faller c:a 40 m från Gartjärn ner till Ransjön. pH 4,84 vid högflöde 12 november 2024. E_DNA test : ingen öring eller bäckröding.

Gartjärnsbäcken har ett ca 5,2 km² stort avrinningsområde, med ett beräknat medelflöde på ca 0,06 km³/s . tillräckligt för ett stationärt öringbestånd, men något för litet för sjövandrande öring. Det finns lite spår av rensning, men inget som kräver åtgärder. Bottensubstratet närmast mynningen består av en blandning av block och grus.

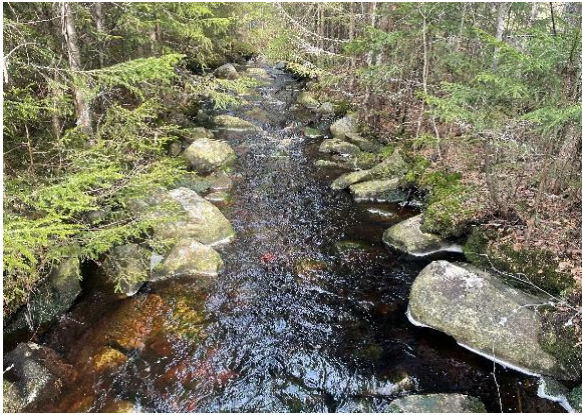
Bedömningen blir att Sveparbäcken är den lämpligaste av de tillrinnande vattendragen för att tillgodose lek och uppväxtområden åt ett bestånd av sjövandrande öring i Ransjön. Vattenkemin är dock så dålig att den först måste lösas, innan det skulle kunna bli verklighet.

Sveparbäcken är det näst största tillflödet till Ransjön. Ca 10,6 km² stort ARO, beräknat medelflöde om ca 0,13 kbm/s, jämfört med Mansåns 0,27 kbm/s. Avrinningsområdet innehåller flera tjärnar och våtmarker som utjämnar höga flöden. Sveparbäcken har genomgått en bitvis omfattande rensning, men här finns ändå förhållandevis gott om grus i lämpliga fraktioner för öringlek. pH surt, uppmätt 4,8 vid höglöden en höstdag. Vid elfiske: Träff på ål. E_DNA i mynningen negativt på öring och bäckröding.

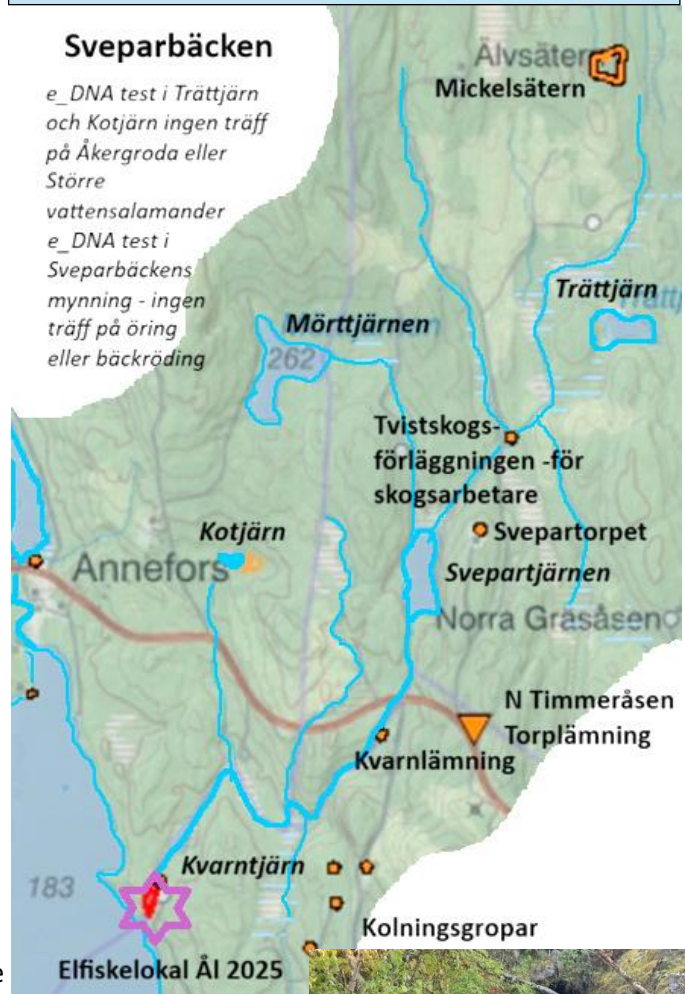
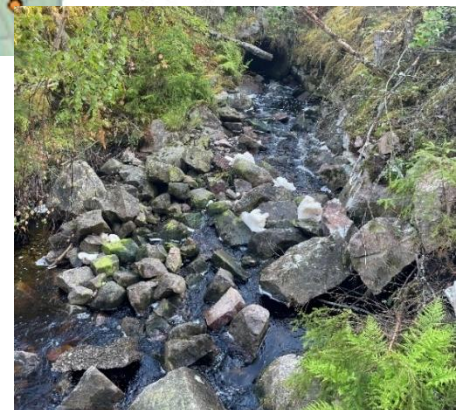
Trumman under RV 241 är liten, fungerar, men krossten nedströms trumman förhindrar passage av större fiskar vid låga flöden, då vattnet rinner mellan krosstenarna. Sveparbäcken stiger som kraftigast efter 1,5 km, upp c:a 60 m från Ransjöns yta.

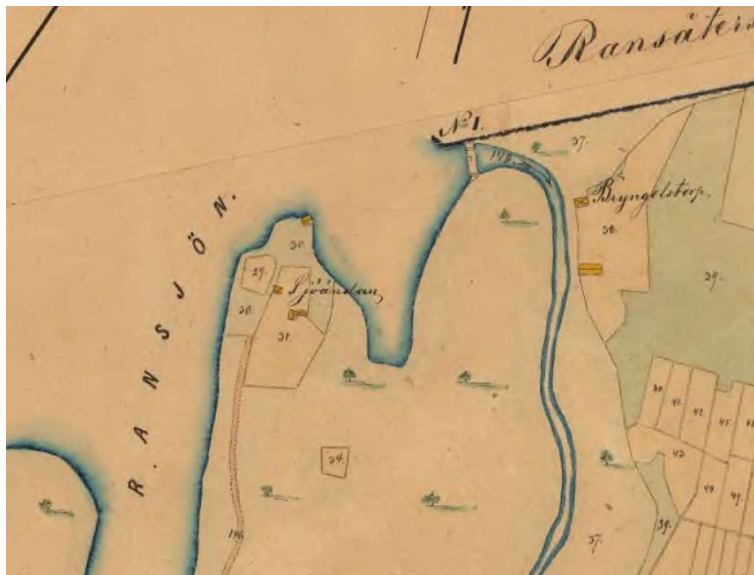
Ranån var en allmän flottled uppdelad i tre distrikt enligt 1917 års flottledsutslag. 2:a distriktet gick från Ranssjön ner till Ransbergs gamla bruksdamm. Över Ranssjön drogs virket med båt – i domen står att länsar inte fick läggas i vikar där fisken lekte.
