# Hemsjön

## Delrapport 5 Ranåprojektet

Klarälvens vattenråd har tagit fram en lokal åtgärdsplan över Ranåns avrinningsområde där Hemsjön ligger.

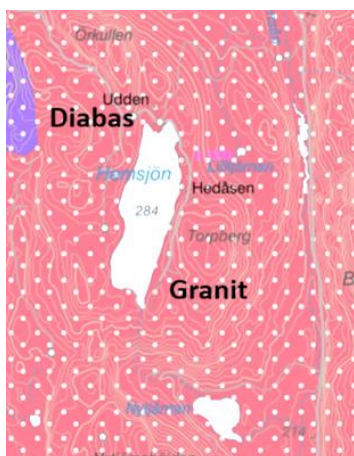
Bergarter i området är mycket gamla – 1,6 miljarder år. Diabas är en basiskt bergart som ger näringsrika vittringsprodukter och har trängt upp genom granitlagret. Det kan även finnas i sjöns djup och ger då ett mer näringsrikt tillförsel av grundvatten.

Jordarterna däremot är unga - Isen lämnade området för 11000 år sedan och lämnade moränlager av olika tjocklek runt Hemsjön. Senare skapades våtmarkerna i sänkorna torvlager.

I Mansåns dalgång finns rester av isälvens grus och rasmassor i branter.

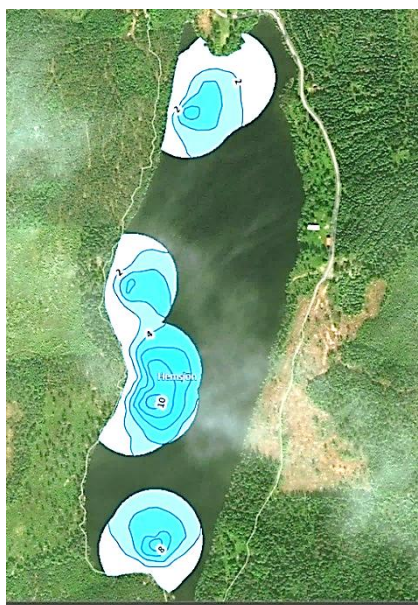
Vi saknade en korrekt djupkarta.

Den som finns är felaktig, vi mätte upp djup på 30 m där 10 m nivån är registrerad. Fiskare har mätt upp 35 m där.

Sammanfattning: Hemsjön är en klar sjö belägen i en sprickdal på 283 m.ö.h, dvs över högsta kustlinjen. Dokumenterat djup är 30 m i ett relativt litet område. Med största sannolikhet finns grundvattenkällor som tillför friskt vatten till sjön.

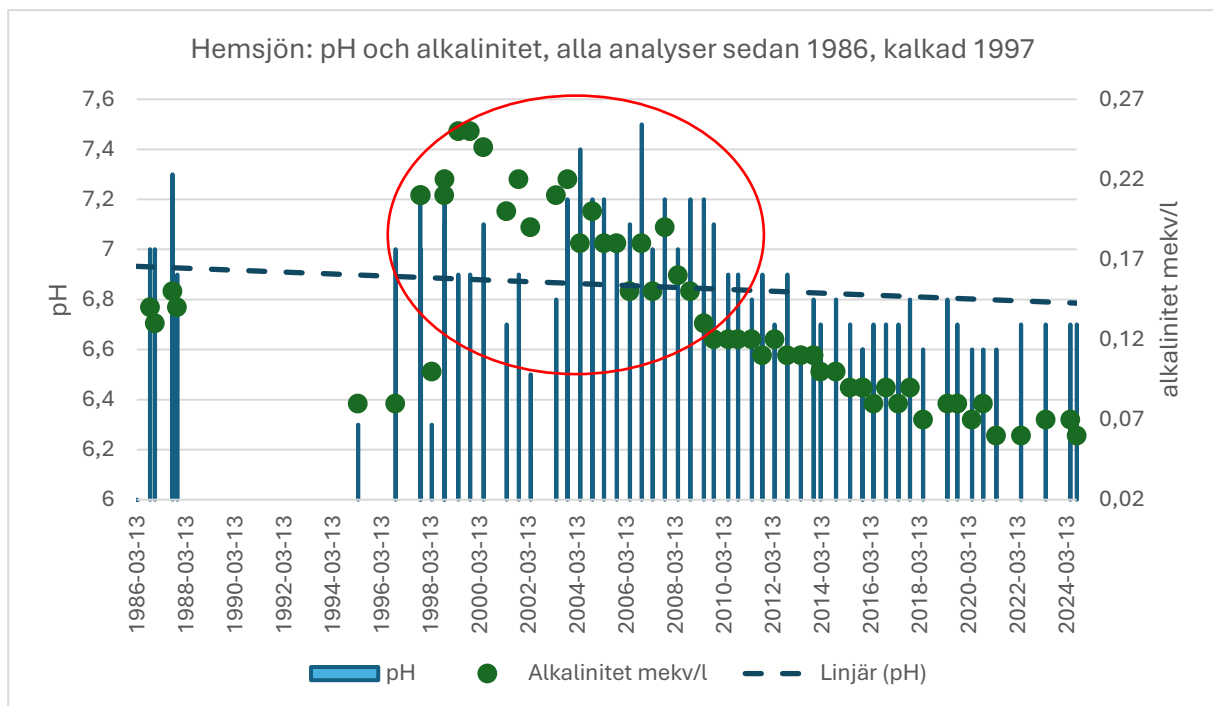
Idag analyseras Hemsjöns vatten vid utloppet en gång om året vid höglöden efter islossningen, vanligen i maj. Sjön kalkades under perioden 1986-1997. Mätserien startade 1997 i samband med att kalkningen avslutades. Ett onormalt högt pH, över 7, uppmättes under perioden 2003-2010. Inringat med rött i diagrammet, det är inte bra för sjön med ett så högt pH. pH och alkalinitet har klingat ner på mer normala nivåer. Möjligen har kalkeffekten haft en ovanligt lång eftersläpning, då Hemsjöns omsättningstid är lång, enl. uppgift från länsstyrelsen hela 4 år.

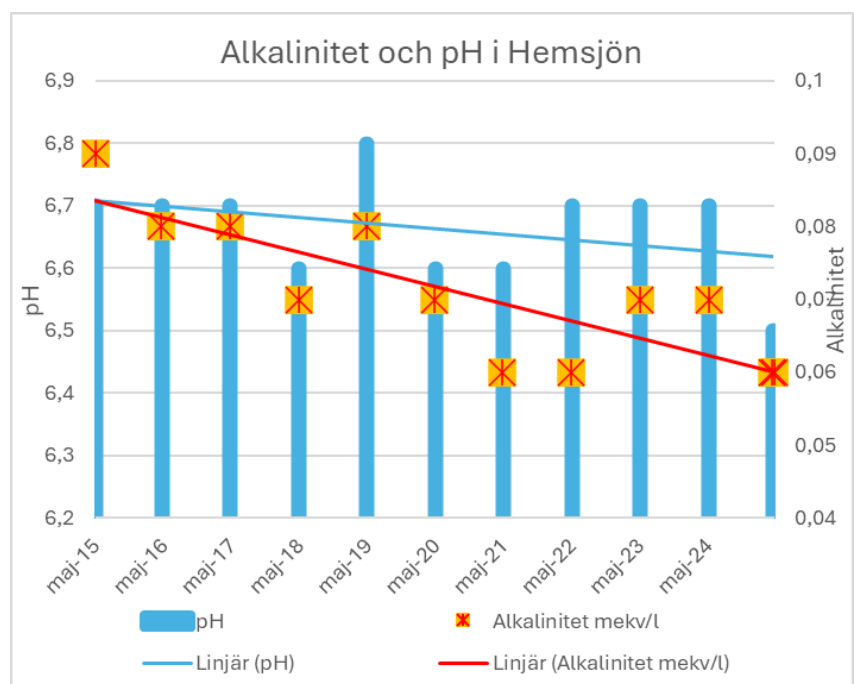
Sjön verkar inte vara drabbad av försurning. pH ligger fortfarande bra, kring 6,7 (medel under april-maj sedan 2015) vilket möjligen hänger ihop med grundvattenkällor. Vår bedömning är att sjön efter 2017 har ett bra och tämligen stabilt pH även efter islossningen på våren. Alkaliniteten kan verka sjunkande, men har sannolikt även den stabiliserats och är inte att betrakta som låg. Medel sedan 2015= 0,073 mekv/l, vilket kan jämföras med systersjön Översjön som har en alkalinitet kring 0,02 mekv/l.

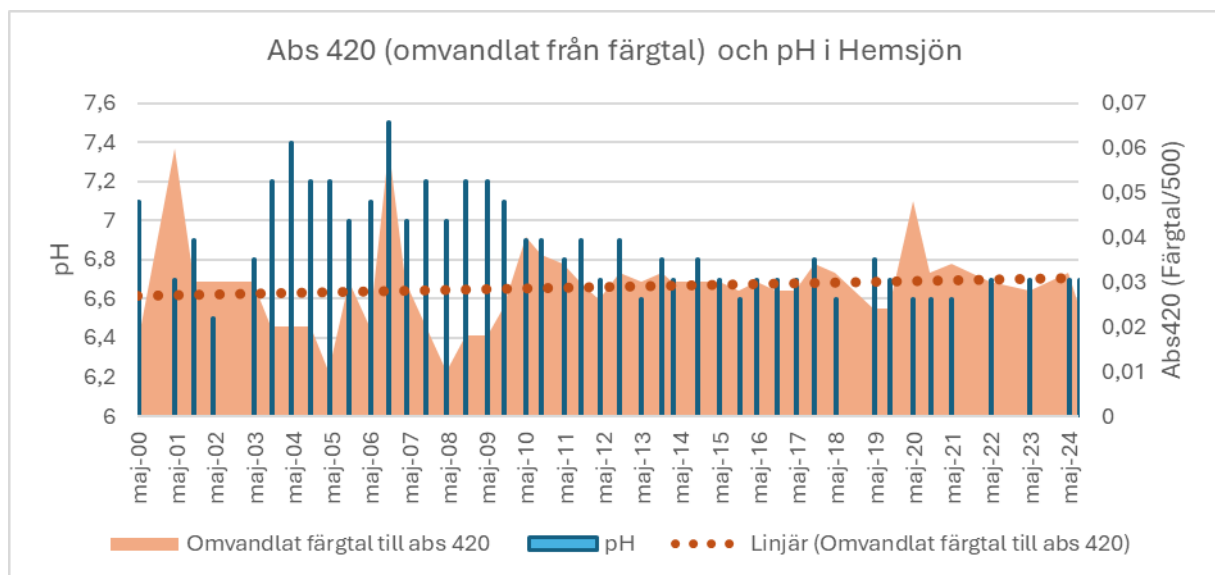
Om Abs är över 0,1 brukar sjön klassas som en humusrik sjö. Hemsjöns vatten är väldigt klart – Abs både på djupet (20 m) och i ytan låg i aug 2024 på eller under 0,025. Serie från 1995 visar ingen brunifieringstrend, vilket kan uppfattas som ovanligt, och tyder på ett stort grundvattentillflöde. Diagrammet nedan visar tiden från 2000. Vissa färgtoppar finns, vilket kan hänga ihop den skogsavverkning som skett vid stränderna tidigare.

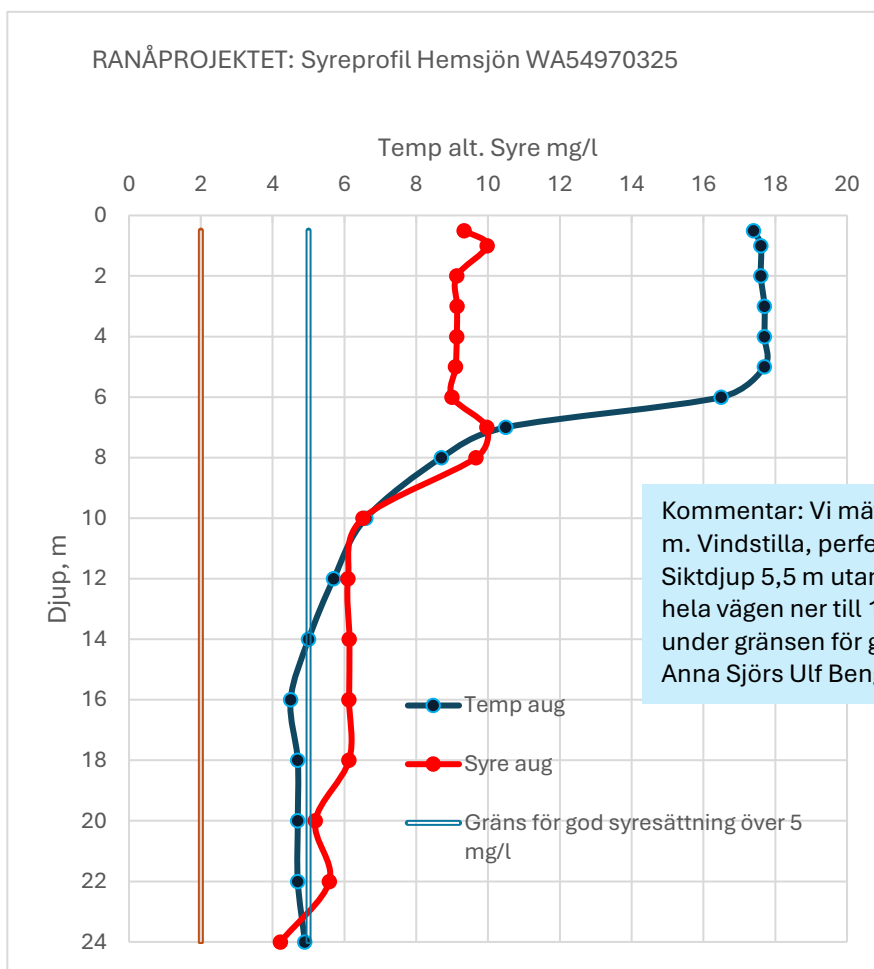
Hemsjön var syresatt ända ner i djuphålan i augusti 2024 på 26 m, (Vår syremätare når 30 m

djup). Mycket bra syresatt hela vägen ner. Språngskiktet (området där temperaturen sjunker fort) låg på 7–9 m, ungefär lika som i Översjön, samma tid.

Kommentar: Vi mätte vid djuphålan 26 m. Vindstill, perfekta förhållanden. Siktdjup 5,5 m utan kikare!! God status hela vägen ner till 14 m sedan strax under gränsen för god status.  
Anna Sjörs Ulf Bengtsson 19 aug 2024

Sjön är inte försurad och kalkas inte längre. pH har stabiliserats kring 6,7 och alkaliniteten ligger kring 0,07 . Vattnet är som sig bör i denna typ av sjö näringsfattigt. Här finns inga anmärkningsvärda förhöjda metallhalter. Sjön är syresatt ända ner till minst 26 m djup.

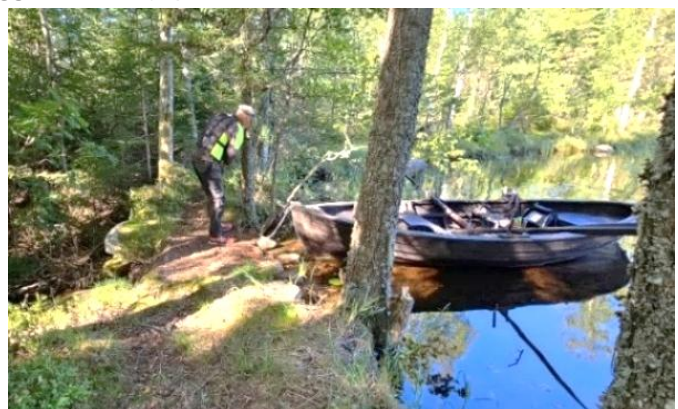
Vid utloppet av Hemsjön finns en dammrest kvar som är ett definitivt vandringhinder. Vattnet sipprar igenom dammen och överfall är enl. boende ovanligt. Dammkrönet har förbättrats under åren för att den inplanterade fisken inte ska smita. Foto på dammvallen vid utloppet aug 2024, ytterst lite "läckage".

Det finns en liten fördämning i sjöns utlopp. Stränderna är branta och naturliga.
