# LOKAL ÅTGÄRDSPLAN FÖR UPPLUNDENS AVRINNINGOMRÅDE

## DEL 2 OMRÅDESBESKRIVNING

*Den lokala åtgärdsplanen är framtagen av Klarälvens vattenråd med stöd av medel från länsstyrelsen i Värmland. Arbetet är utfört i samverkan med Upplund-Ämtens fiskevårdsförening, Fortum Generation AB samt Bergvik Skog AB.*

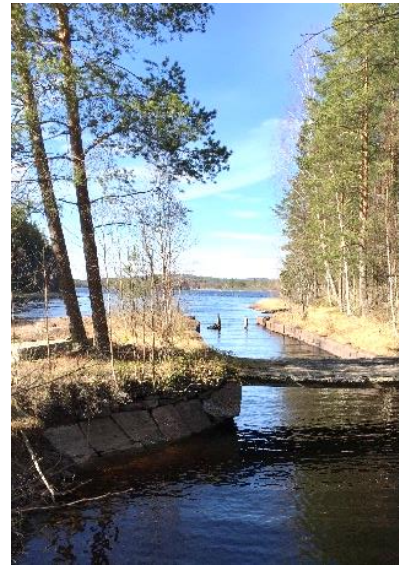
Nedan och t.h. Bredvid Slussen finns regleringsdammen, står helt öppen

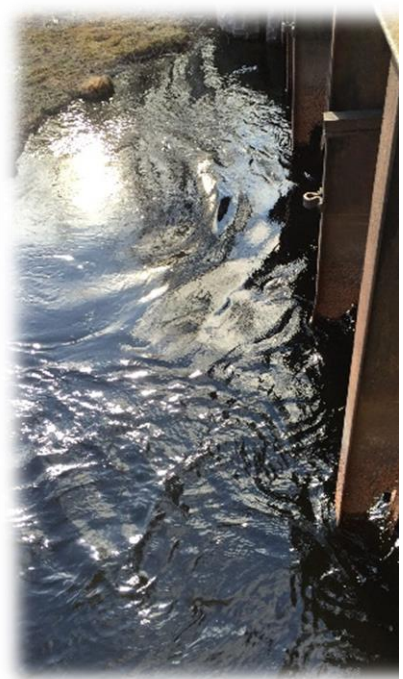
Inga sättare finns i utskovet.

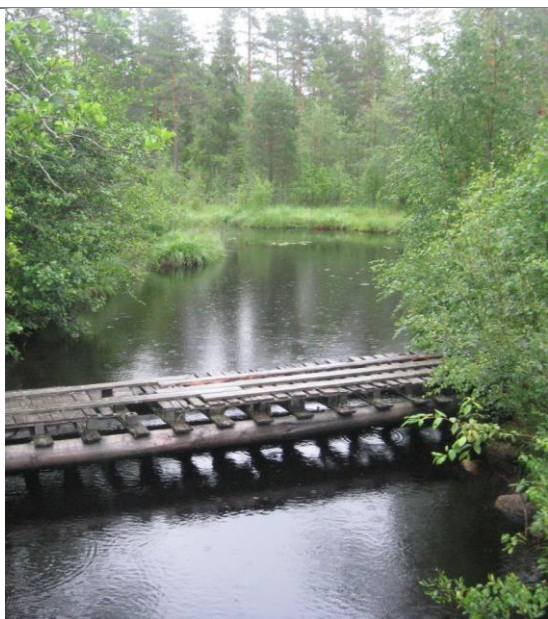
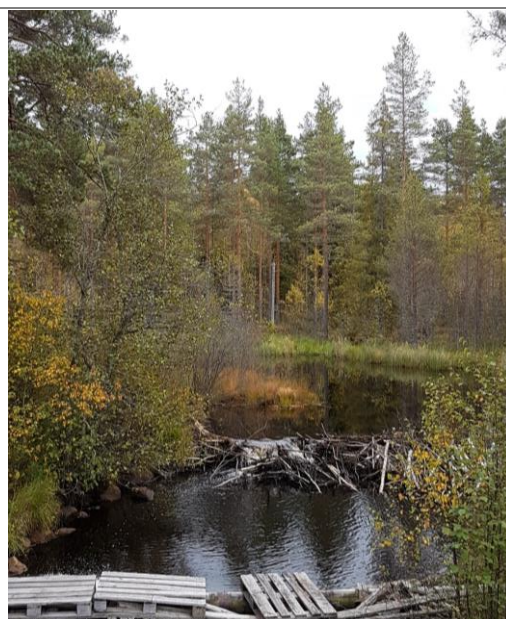
Strax uppströms den gamla bron finns idag (hösten 2016) en liten bäverdamm. Foto nedan är t.v. före (2010) och t.h. efter (2016) bäverdammens tillkomst.

**Vårt förslag: Ingen åtgärd, riv INTE bäverdammen!**

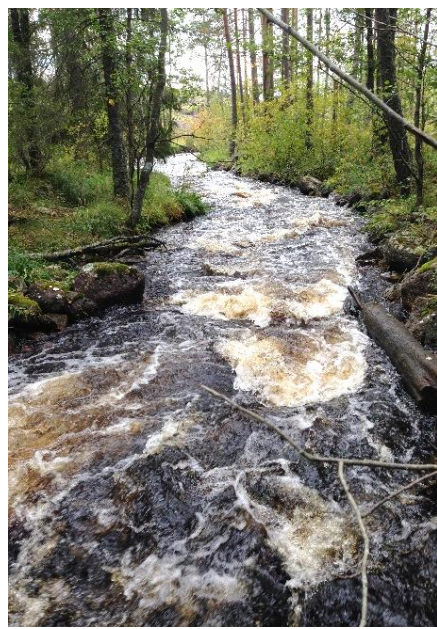
T.V: Uppströms tidigare damm, nu våtmark. Nedan: Fin forsträcka nedströms, dock sprängd på sina ställen.

*Vårt förslag på åtgärder vid Sågåsen Åtgärda skadorna efter sprängning. Kontrollera att timmerbeklädnaden inte utgör vandringshinder, ev. ta bort lite stockar. Nedströms är en bra plats för bottenfaunakontroll.*

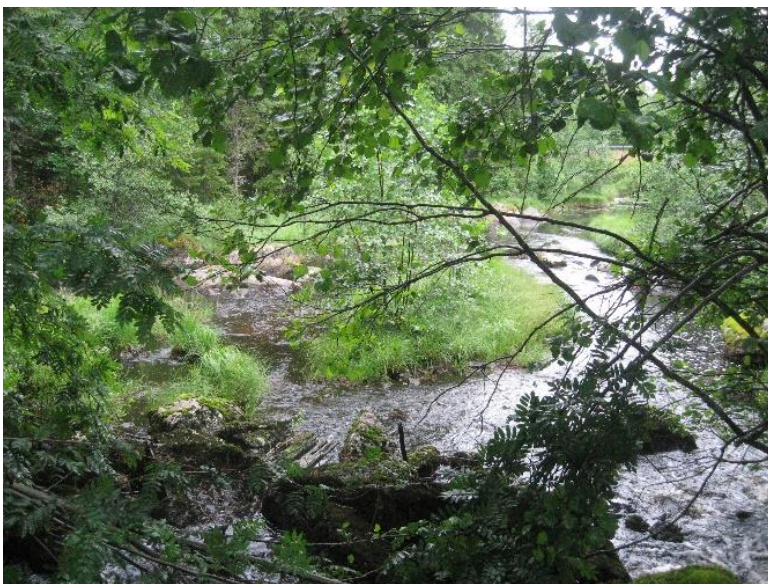
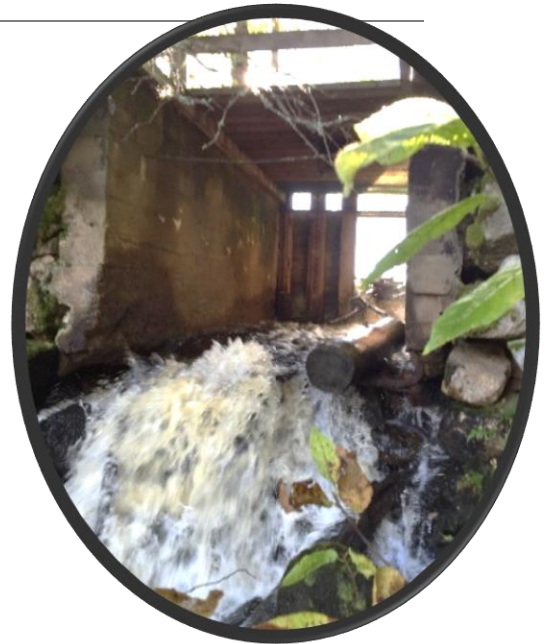
Rester av dammen vid Hyttjärn. Foto våren 2016, höga flöden, uppströms och nedströms dammen.

Vi anser att dammen bör vara kvar som den är som ett kulturminne. Den ligger strax intill Rämmenvägen och är lätt att stanna till vid. De betande djuren bidrar till att Uddeholmshyttan är en värdefull refug i vårt annars så skogsdominerande landskap. Öringen tar sig förbi vid de allra flesta flöden.

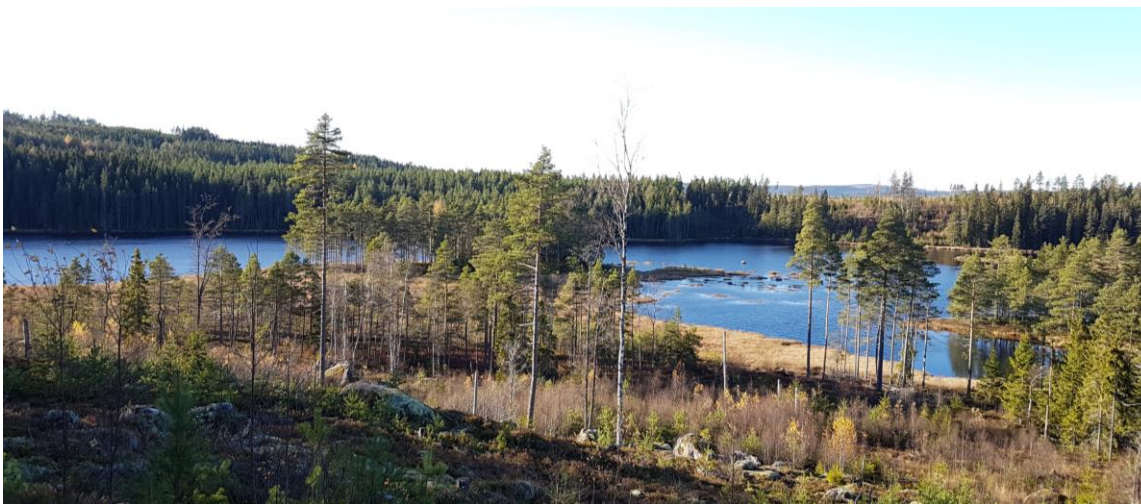
Foto över Bjurtjärn från Kosamäck kvartsgruva mot väster. Starrmarken syns tydligt.

**Förslag på åtgärd: Håll koll på gräs/starrytan för att se om sjön växer igen.**

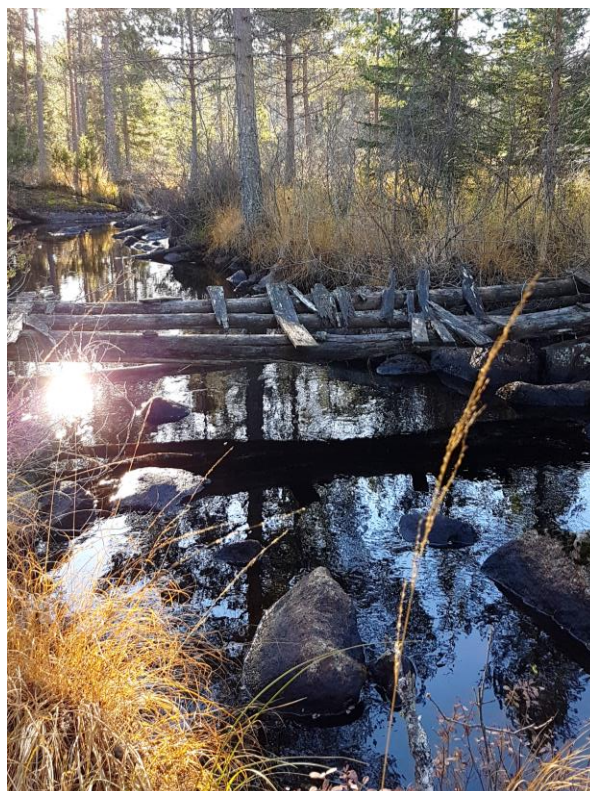
Där stigen går från Kosamäck till Uddeholmshyttan finns rester av en överfart (foto t. h. Sträcka 16)

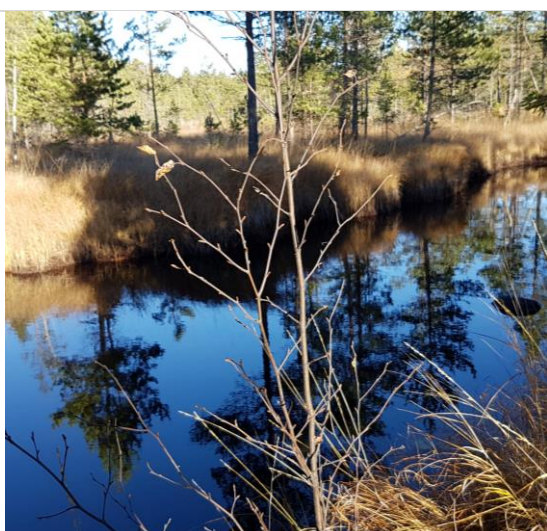
Lugnflytande sträcka 17

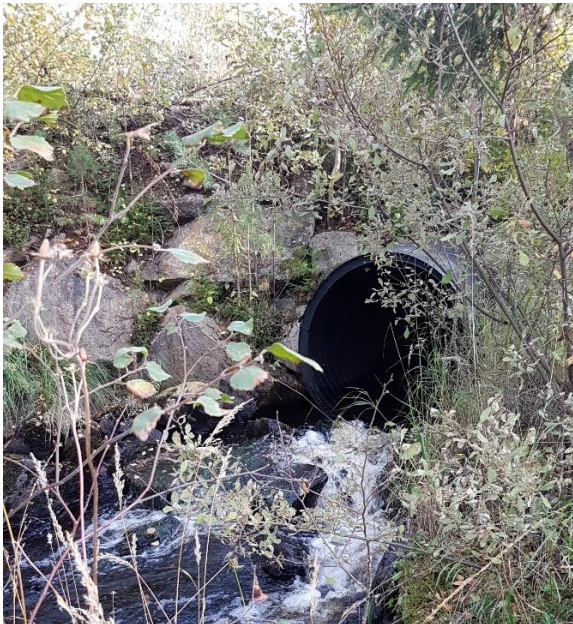
Trumman vid låga flöden fungerar fint

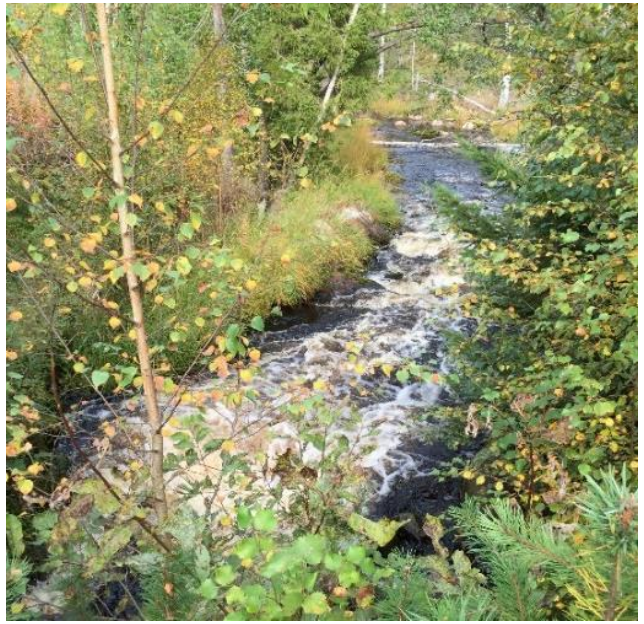
Forssträcka strax nedströms Ormtjärn

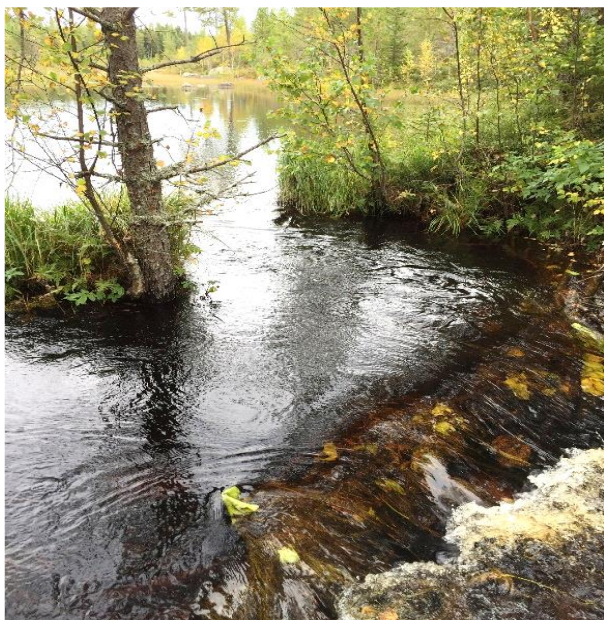
Dammbrottet höga flöden

**Vårt förslag till åtgärd: Riv dammen (juridiskt korrekt) - MEN – under tiden tills det blir gjort – sätt i alla sättare så att allt vatten går över bristningen i dammkonstruktionen. Då blir det redan idag fri vandring! Biotopjustera det utlopp som då blir huvudfåran. Bevara stenvallen och flottledsutskovet som kulturminnen. Provfiska!**

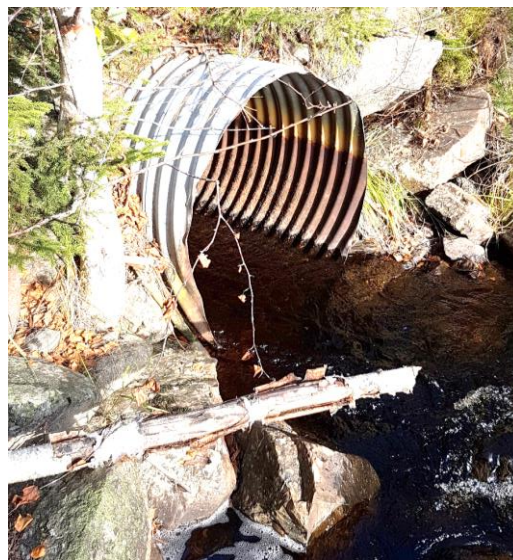
Lägsta trumman

Bjursjön är den enda sjö i systemet där det finns ett fritidstorp. Bjur betyder bäver. Bävern trivs i Bjursjöns utlopp, där Stamparälven har lugna flödandet finns ingen damm vid sjöns utlopp, utan sjöns nivå hålls uppe av vägen som går över utloppet. Sannolikt höjdes sjön något då vägen byggdes. Här finns tre vägtrummor som fungerar hjälpligt bra. Det ligger tre trummor under vägen. Det är givetvis en fördel om man kan ersätta dem med en bro-trumma.

Låga flöden

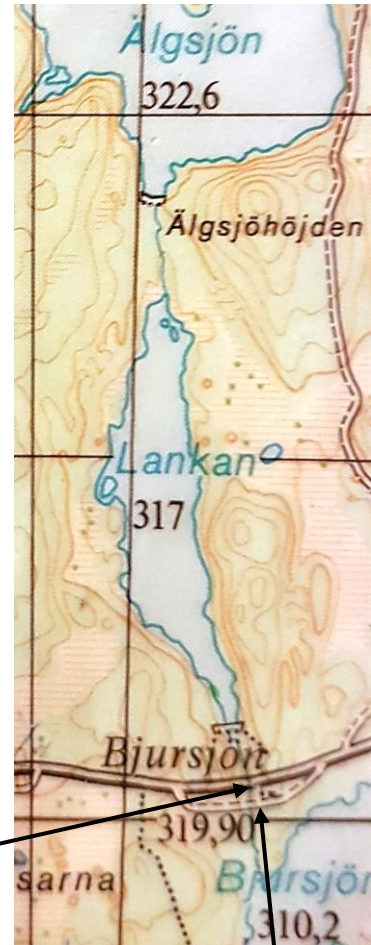
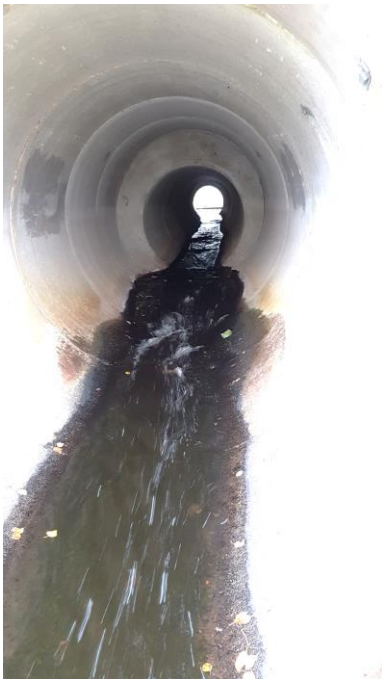
Under den gamla vägen, som nu är

tillfartsväg till Bjursjötorpet, ligger trumman för högt.

Byt trumman under väg 245 till bro då vi får upp fisk/kräftbeståndet, alt kan man lägga en bra botten i befintlig trumma genom att gjuta in tvärgående betongbalkar.

Bygg upp miljön vid nedfallet i trumman under den gamla landsvägen så att vandringshindret försvinner.

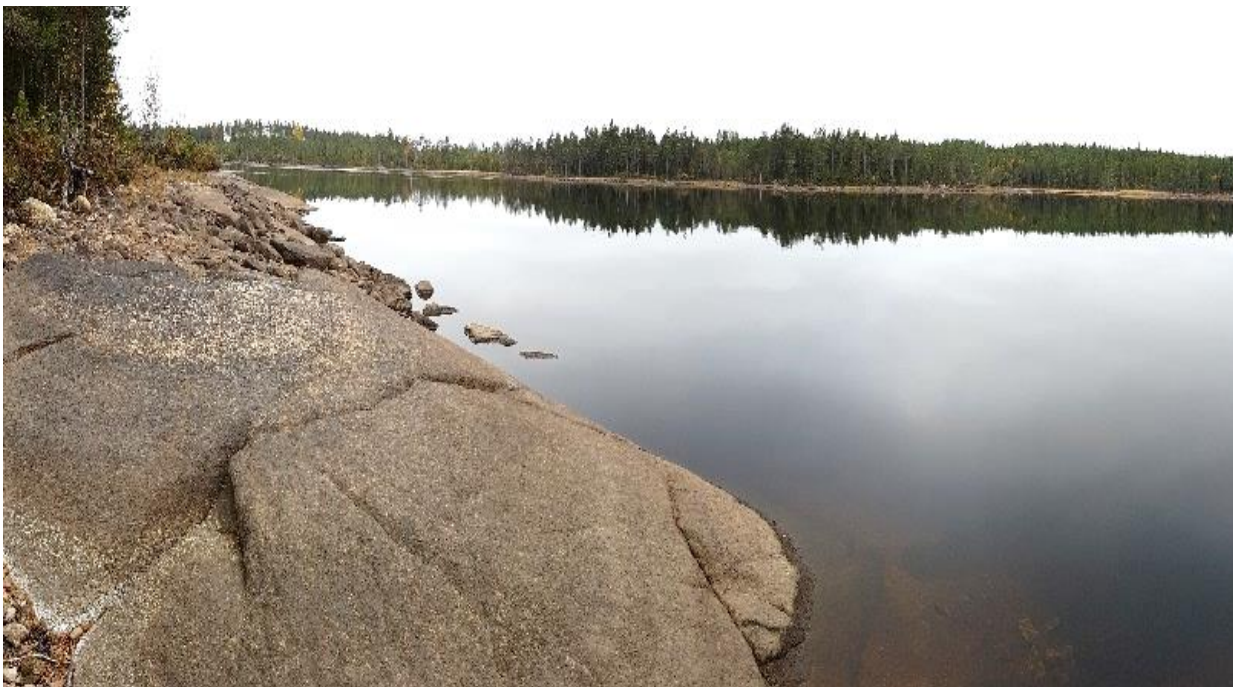
Då dammen har havererat så har sjön återtagit sin ursprungliga nivå. I okt 2016 låg nivån ca 30 cm över undre dämningsskän, vilket sannolikt är i närheten av sjöns naturliga tröskel med tanke på att utloppet är grävt. Sjön har legat på denna nivå i minst två år. Flyttuvor har lagt sig för mynningen vid något höglöde som man försökt förankra med käppar. Lankans damm har samma typ av vattensöms från 1940 som de tre övriga dammarna i systemet som har en vattensöms. Den ger rätt att reglera 1,20 m, utan vattenhushållnings-bestämmelser.

Lankan i okt 2016 mot söder – nivå ca 25 cm över tröskeln

**Förslag på åtgärd: Utrivning av dammen: Ta bort cementfundamentet, sättare och annat bråte, lägg i lite av dammens stenar i utloppet så att en utjämnad forssträcka skapas. Sten/jorddammen blir då ej längre dämmande och bör vara kvar som kulturminne. Fram till utrivning: Ta bort alla sättare (som idag inte har någon funktion,) och ta bort träplank i botten av dammen. Lägg i några block på cementgolvet. Då skapas enkelt hyfsade förhållanden för vandring och det blir en smidigare avbärning av höga flöden än idag. Provfiska sjön!**

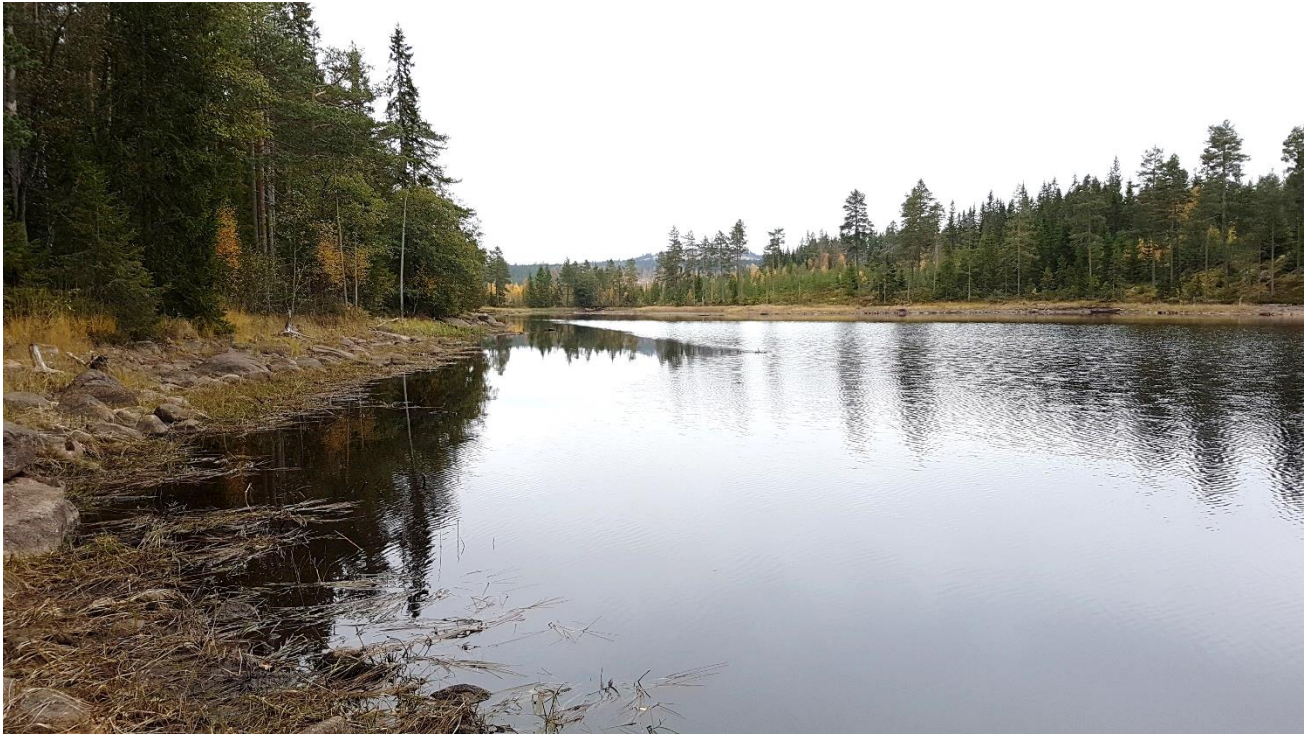
Stränder ännu inte bevuxna okt 2016

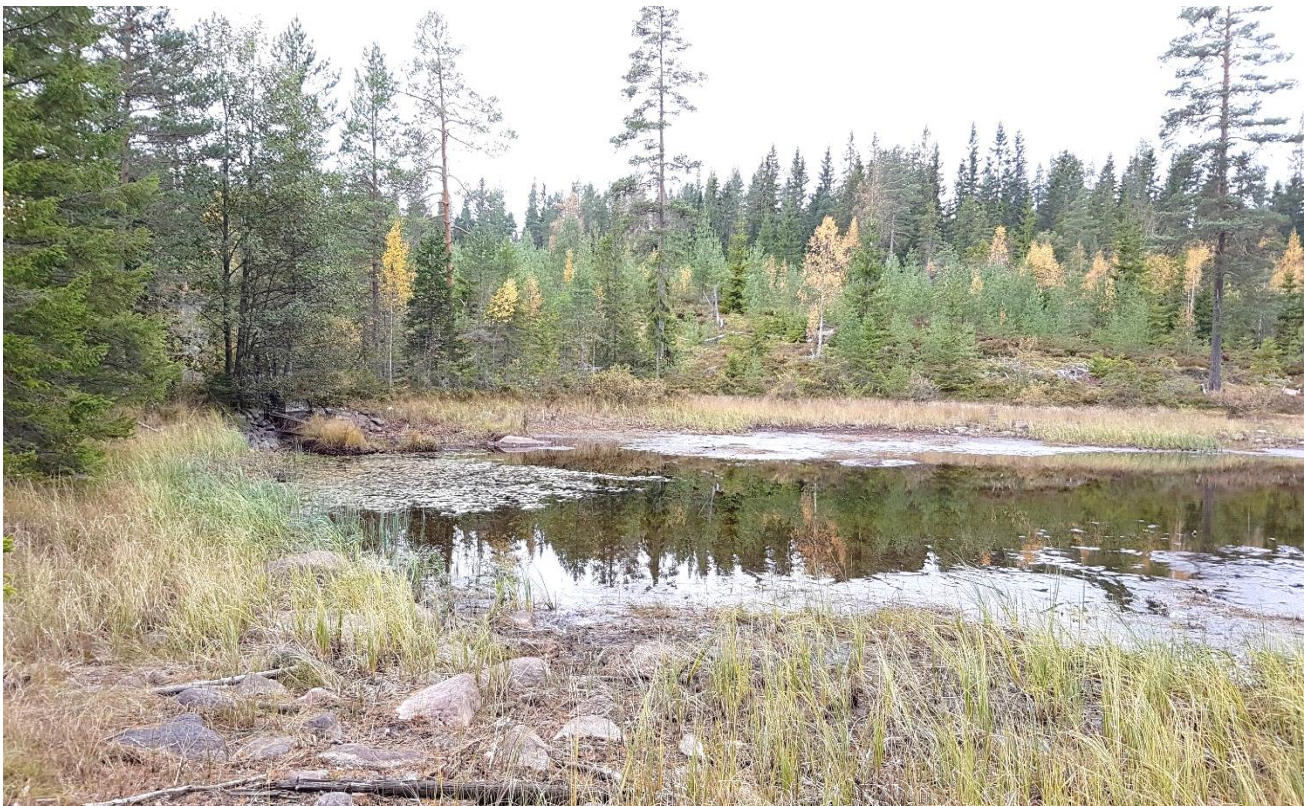
Utloppsviken okt 2016

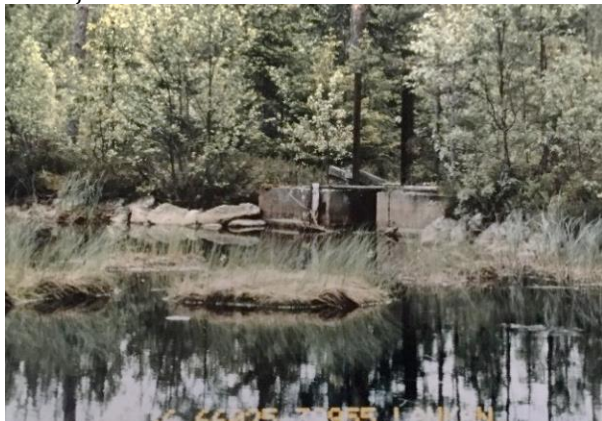
1990 Sjön fylld, litet överfall

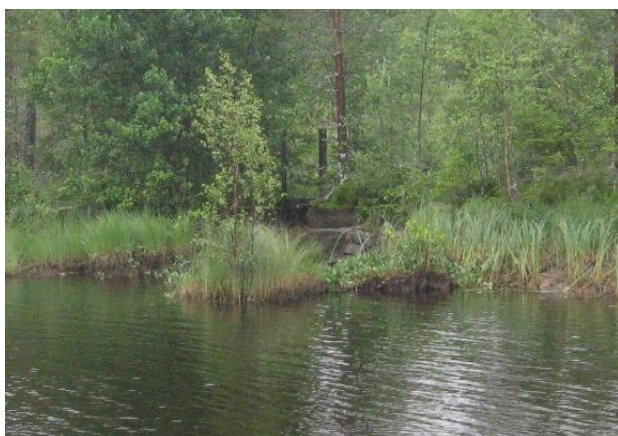
2010 Nu fler flyttuvor, nivå c:a 90 cm, dammen börjar läcka

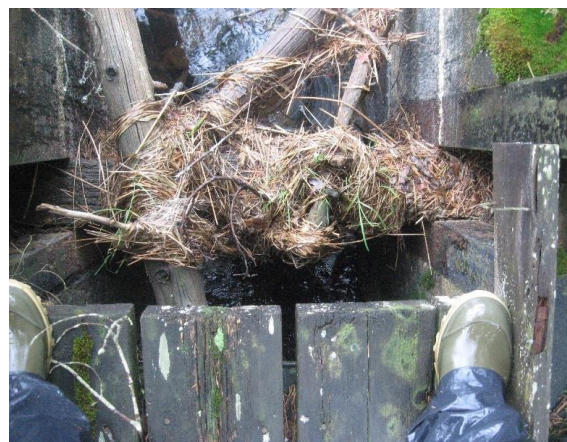
Bråte i ut-skovet, litet läckage

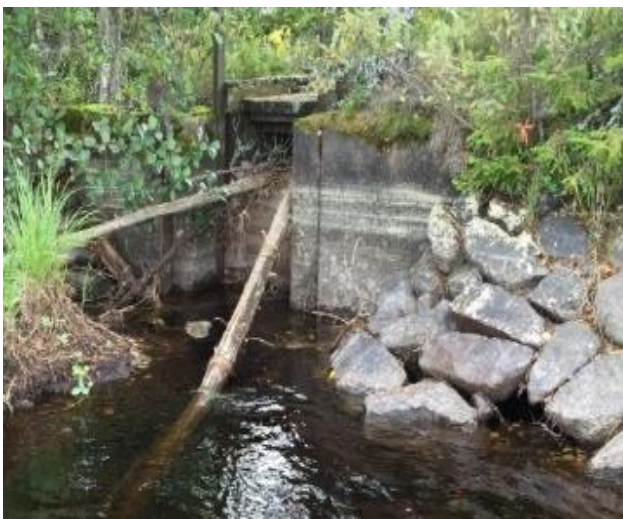
2015: nivå c: a 0,5 m. Sättarna håller inte nivån.

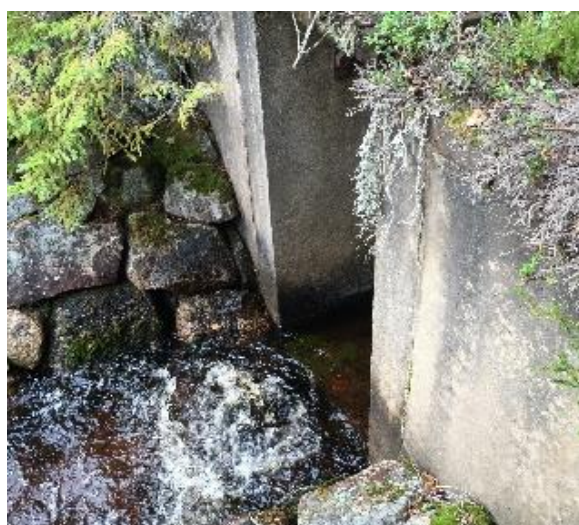
Läckage.

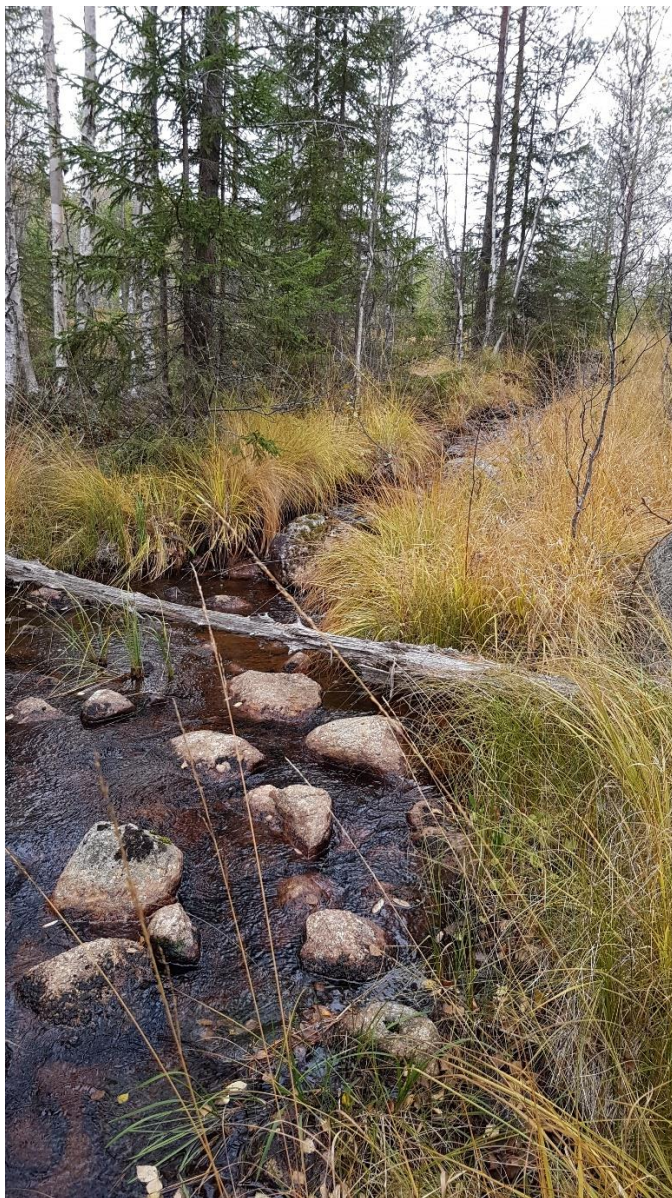
Övre loppet där bäckarna går ihop

**Förslag på åtgärd: Biotopvård på en liten del av sträckan strax nedströms dammen: Lagg i sten tillbaka (så det blir en fåra där det idag är två, syfte att få allt vatten i en huvudfåra). Komplettera ev. med lekgrus.**

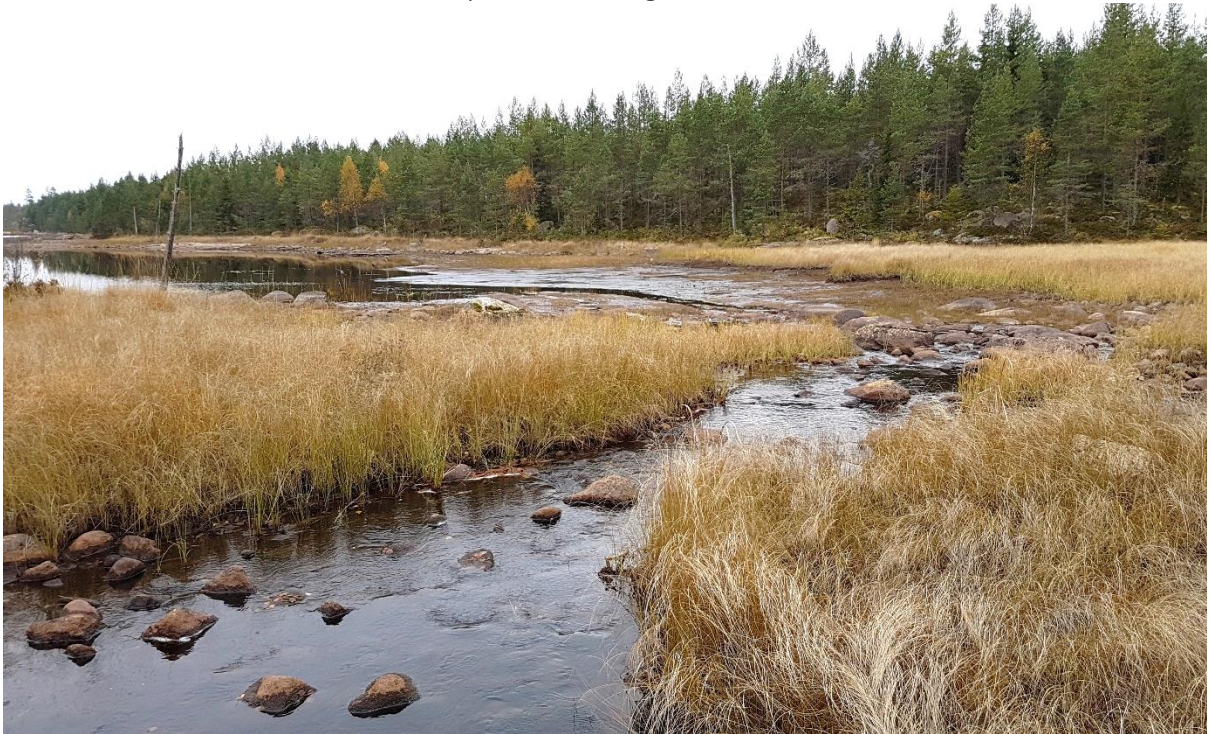
Älgsjöbäckens utlopp i Lankan.

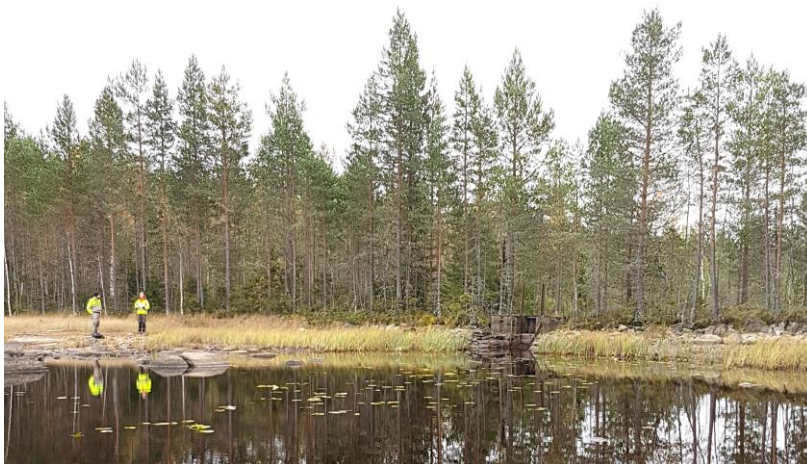
Dammen vid utloppet har en dom sedan 1940 tidsbegränsad till tre år, i likhet med övriga domar i systemet. Tillåten amplituden är bara 85 cm. Syftet med domen var att tillgodose nedströms liggande kraftverk. I likhet med de andra domarna hänvisar man till en äldre damm som skulle vara uppförd för att förse Uddeholmshyttan med vatten. Inget står om flottning. Det finns heller inget flottningsutskov. Man kan ha flottat med stock-för stock-metoden alt kört ner virke till Hyttsjön för vinterupplag. Dammen består av en längre sten-jorddamm (utloppet är sankt) och ett numera helt funktionslöst utskov. Vattnet rinner under utskovet och sjön är idag under dämningssgräns. Liksom vid Lankan kan de sättare som är kvar medföra att sjön stiger onaturligt snabbt vid regn, samt ev. att de flyttuvor som då kan lossa sätter igen dammen.

*Vårt förslag på åtgärd: Ta ur alla sättare, späta loss det trasiga betonggolvet och lägg i sten. På sikt vid juridisk dammutrivning, ta bort hela betongfundamentet och släntra av sidorna med den sten som finns där. Låt den vackra stenvallen vara kvar som kulturminne, den har då ingen dämmande funktion mer. Provfiska!*

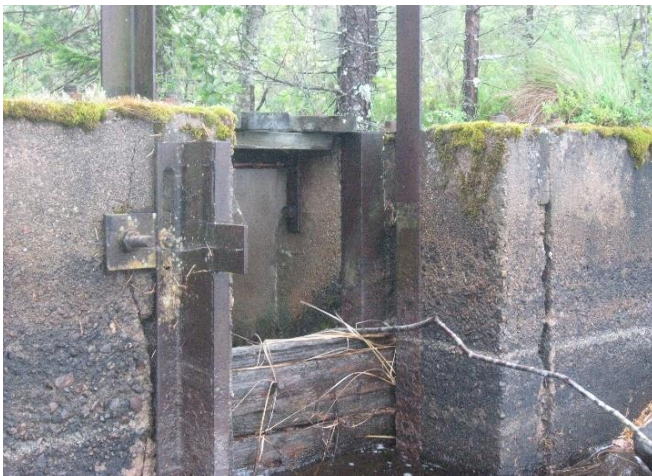
2010 Dammen håller inte lägre sjön, sjöns nivå antecknad till + 10 cm. Sättare upp till nivå 40 cm, dammen läcker.

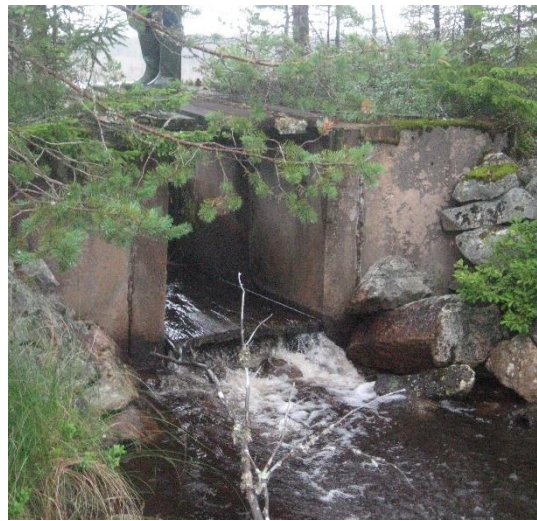
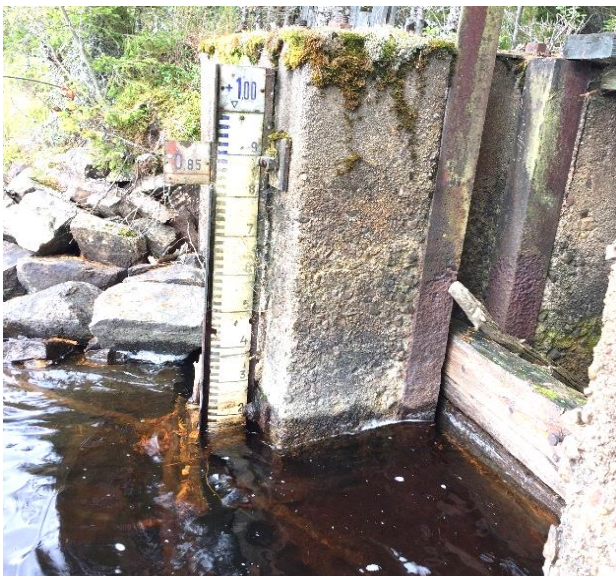
2015 något högre nivå mot 2010, 16 cm

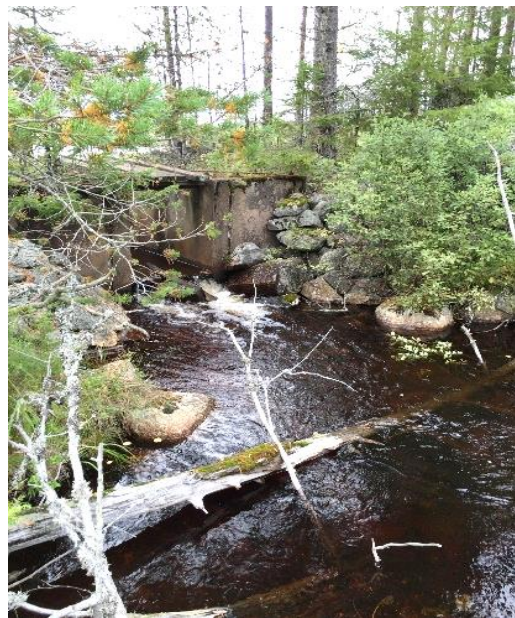
Okt 2016 Sjöns nivå några cm under dämningens gräns, karftigt läckage under betongplattan

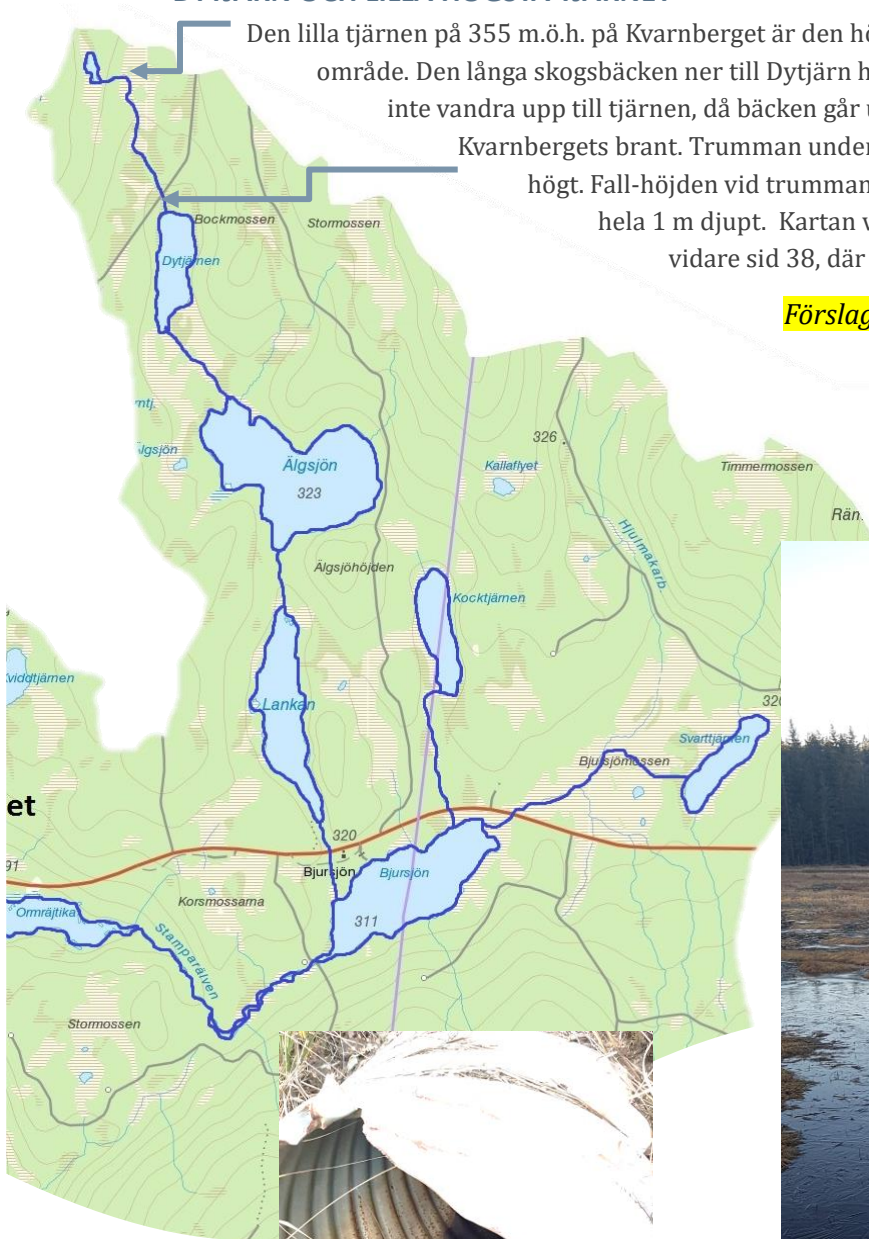
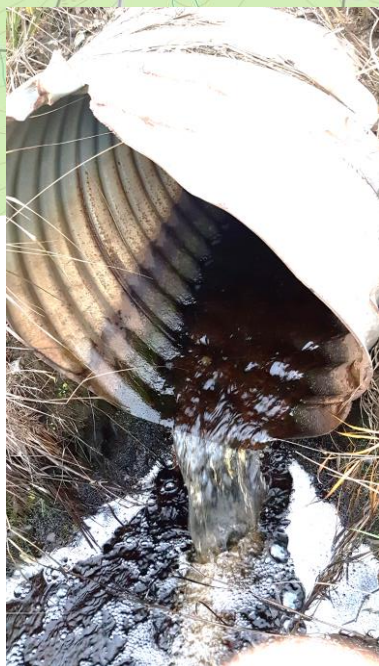
Den lilla tjärnen på 355 m.ö.h. på Kvarnberget är den högst belägna i Upplundens avrinningsområde. Den långa skogsbäcken ner till Dytjärn har potential för bäcköring, men de kan inte vandra upp till tjärnen, då bäcken går underjordiskt mellan stenblock ner för Kvarnbergets brant. Trumman under skogsbilvägen (Flåsjövägen) ligger för högt. Fall-höjden vid trumman 30 cm. Hålet nedströms trumman är hela 1 m djupt. Kartan visar även Kocktjärn och Svarttjärn, se vidare sid 38, där trummor under väg 245 visas.

**Förslag på åtgärd: Lägg i grovt grus nedströms trumman för att höja nivån.**

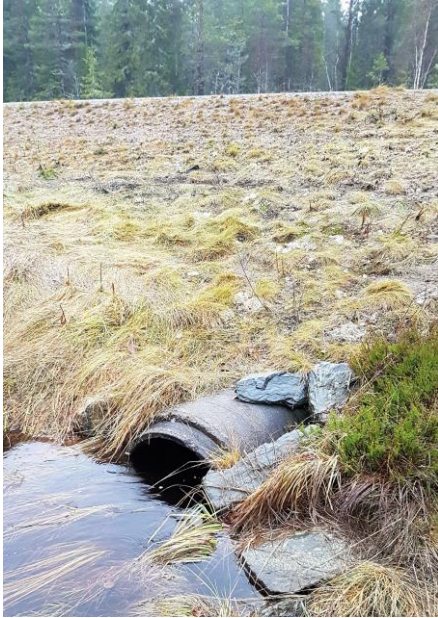
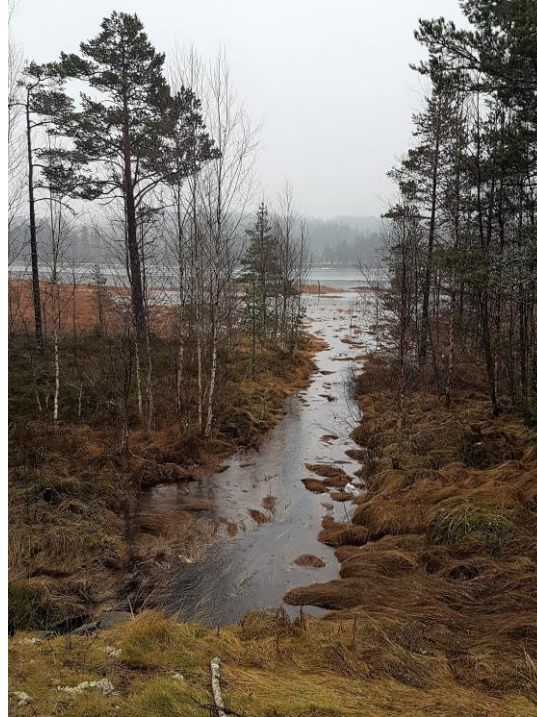
Trumman under väg 245 ligger bra, ingen större grop finns vid utloppet. Foto t.h. visar utloppet i Bjursjön.

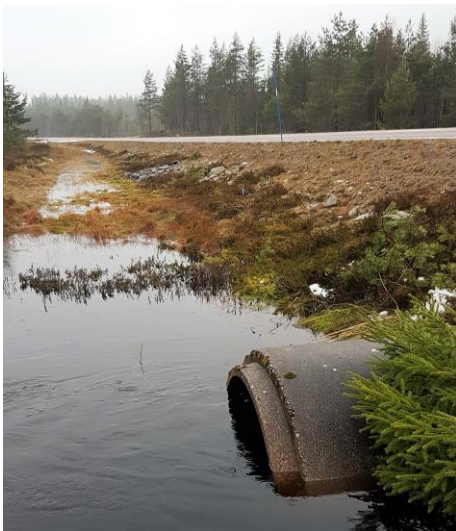
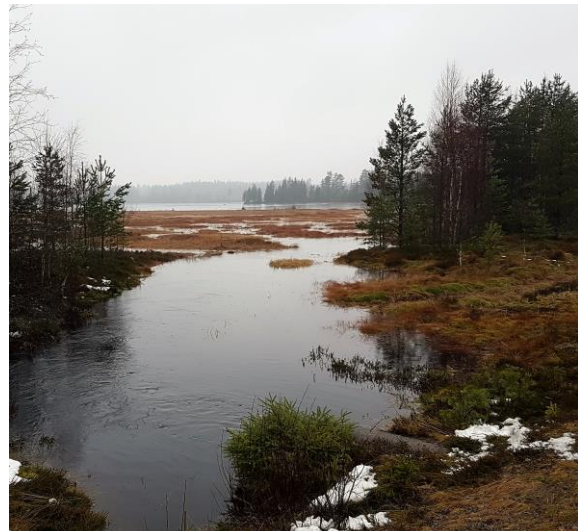
Norr om Svarttjärn fanns malmtorget. Här samlades malmforor tidigt på vintermorgonen för att transportera malm från Rämsbergs gruvområde till hyttor, både väster och österut. Svarttjärn avvattnastillsammans med ett relativt stor område söderut till Bjursjön. Allt vatten rinner under väg 245 i en större cementtrumma. Det har bildats en meters djup grop vid trummans utlopp.

**Förslag på åtgärd: Lagg i sten nedströms trumman under väg 245 för att säkra vandring vid låga flöden**

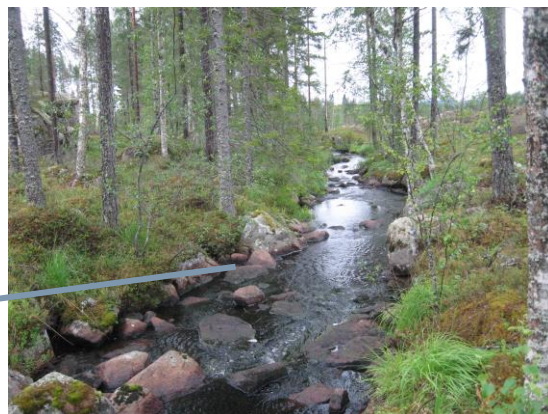
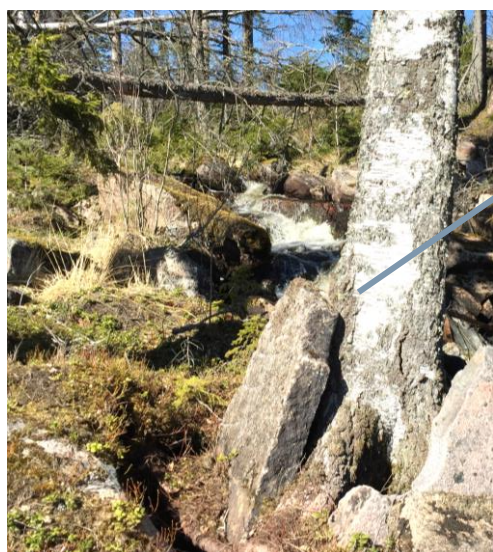
Kvarnstenar resta mot björken. Bakom den skymtar kvarnfallet. Partiellt vandringshinder.

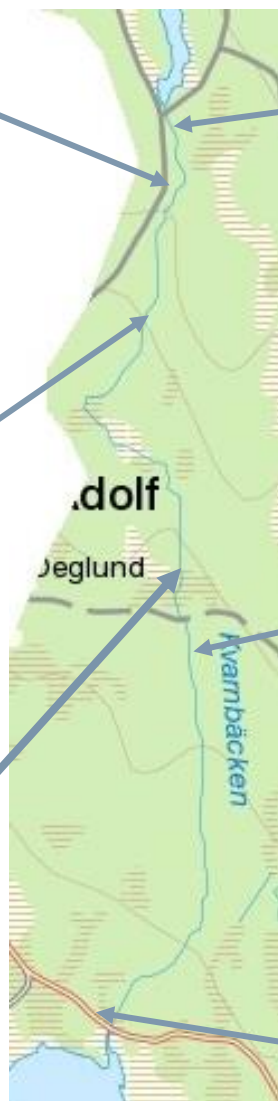
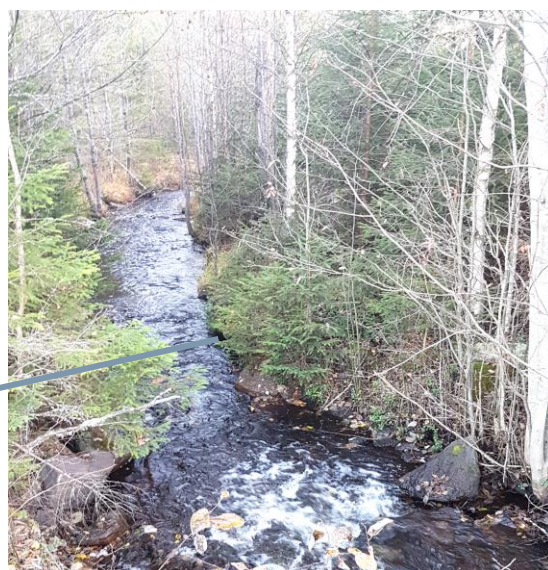
Foto ovan: Denna sträcka är rensad och kanske även omgrävd

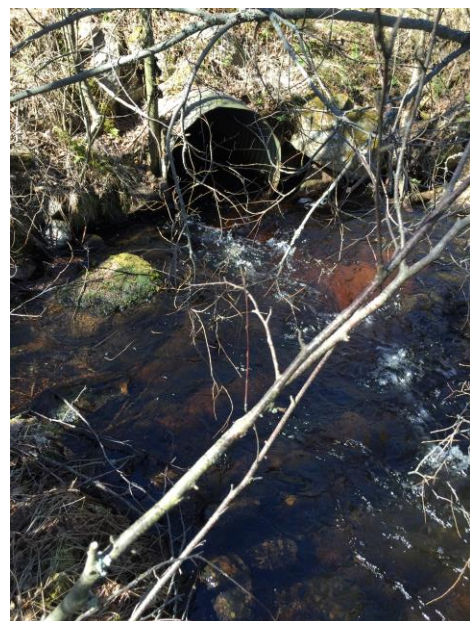
Kvarntjärn är en mindre tjärn som ligger i en liten våtmark på ungefär samma nivå som Ögsjön. Dammen håller uppe vattennivån c: a 4 dm och ligger strax uppströms en plåttrumma under väg. Dammen finns inte med i några register och har ingen dom. Den är inte reglerbar utan består av ett fast överfall. Bergvik Skog har inte med dammen på sitt kartmaterial (beståndsregister).

Foto från vägen upp mot dammen samt på trumma under väg. Trumman inget vandringshinder.

**Vårt förslag till åtgärd: Riv ut dammen, kontrollera trummans dimension så inte vägen blir dämmande.**

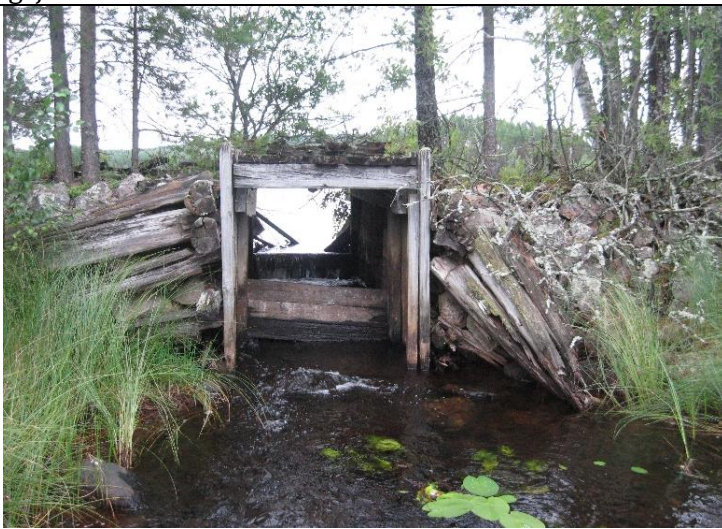
Foto 2010.

Ögsjön är en isolerad sjö utan vägförbindelse. Därför helikopteralkas den. Den är 81 ha stor. Den är inte djupkarterad. I omgivningarna runt Ögsjön finns möjligen hyperit, och sjön har därför klarat sig hyfsat vid försurningen. Ögsjödammen har ingen dom. Dammen var byggd som en "ålkista". 2016 var dock nedströms sättare borta. Utskovet är en träkonstruktion. Dammen läcker. 2016 höll den sjön på c: a 2 dm över lägsta möjliga dämningssgräns.

*Vårt förslag på åtgärd: Låt tiden ha sin gång, dammen kommer att vara utriven av sig själv om något år. Om man ska riva den enl. konstens alla regler, så kommer myndigheten att kräva lagligförklaring först och sen utrivning, vad vi har fått till dels. Det är inte vettigt att lägga så mycket myndighets och utredningsresurser som ett sådant förfarande skulle kräva. Provfiska! Gör Ögsjösystemet till målområde för kalkning.*

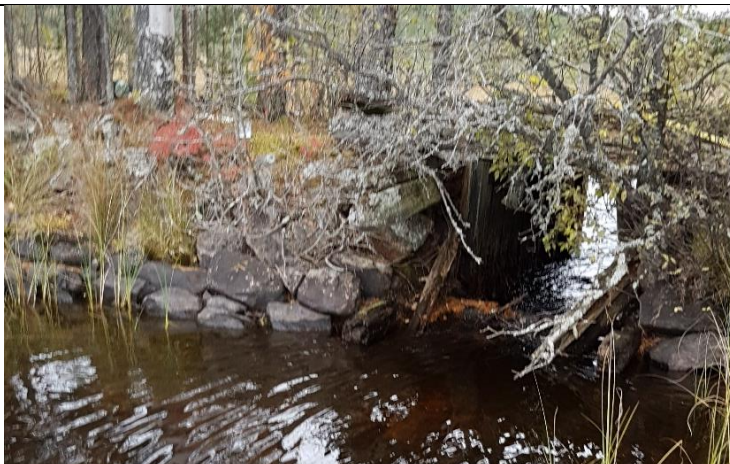
Lågvatten hösten 2016. Nedbrytningen av dammen sker nu i snabb takt.
